# Endurbygging á sjóvarnargarði í Skildinganesi. Greinargerð.

Oddgeir Hansson

FS438-08211

2009

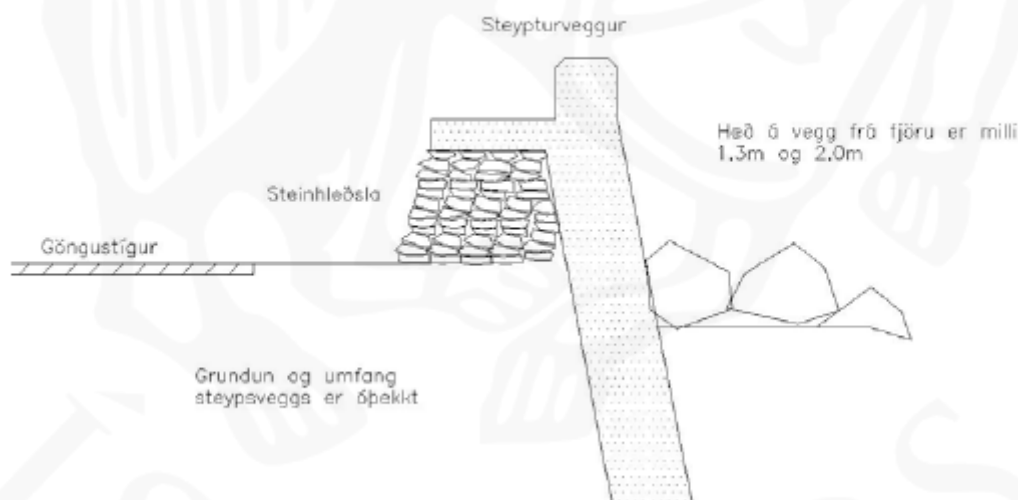
Garðurinn sem um ræðir er um 90 m langur og liggur nokkurn vegin norður-suður. Er að grunni til um að ræða grjóthleðslur sem eru hlaðnar utan í og ofan á sjávarkantinn. Eru grjóthleðslurnar mest um 2,5 m háar (sjávarmegin) en um 1 m (landmegin) og um 1 m á breidd að ofanverðu.

**Mynd 1: Suðursnið í gegnum garðinn sem sýnir gerð hans. Fengin úr útboðsgögnum**

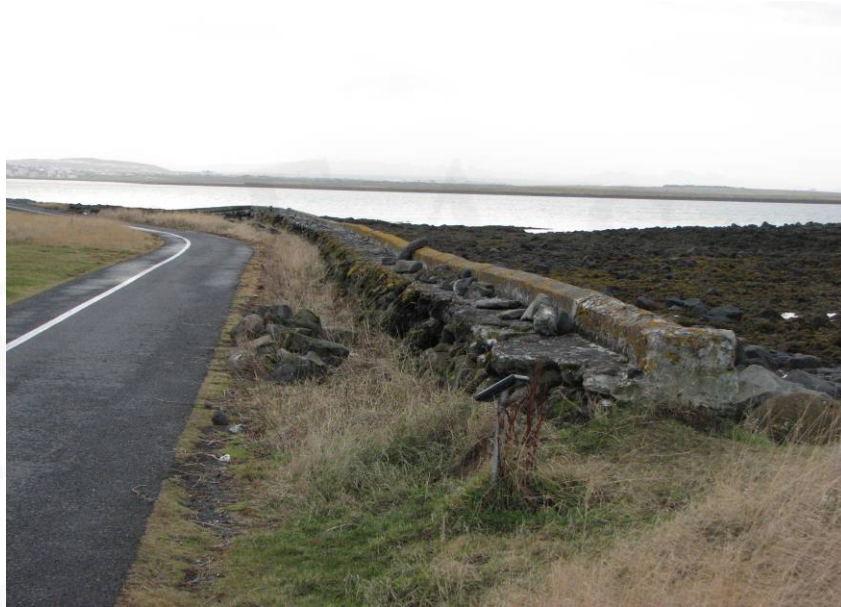
**Mynd 2: Horft til suðurs eftir garðinum við upphaf viðgerðar**

Steypt hafði verið skel utaná garðinn auk þess sem steypdur kantur, hafði verið settur ofan á hann sjávarmegin, um 0,3 m á breidd og um 0,35 m á hæð. Virðist kanturinn

vera yngri en steypuskelin. Járnabinding var í kantinum og í steypuskelinni ofaná garðinum en engin binding var í steypuskelinni utaná garðinum.

Auk þessa hafði stórgrýti verið borið að garðinum sjávarmegin til að verja hann. Voru grjóthleðslur farnar að láta talsvert á sjá auk þess sem talsvert var farið að molna upp

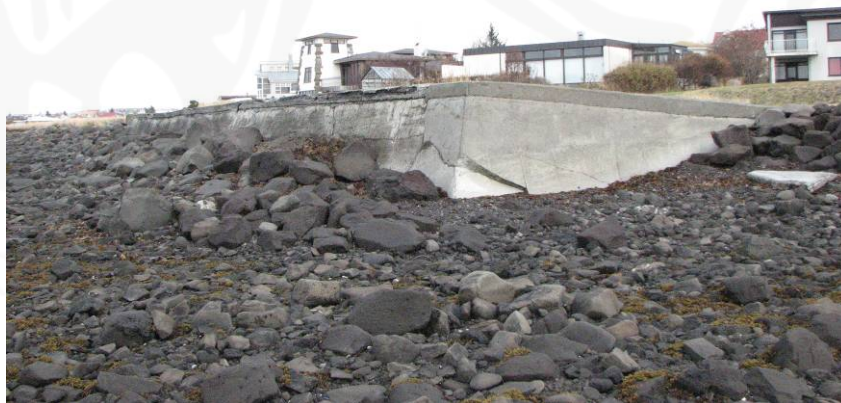
**Mynd 2: Horft í norðaustur í átt að suðurenda garðsins**

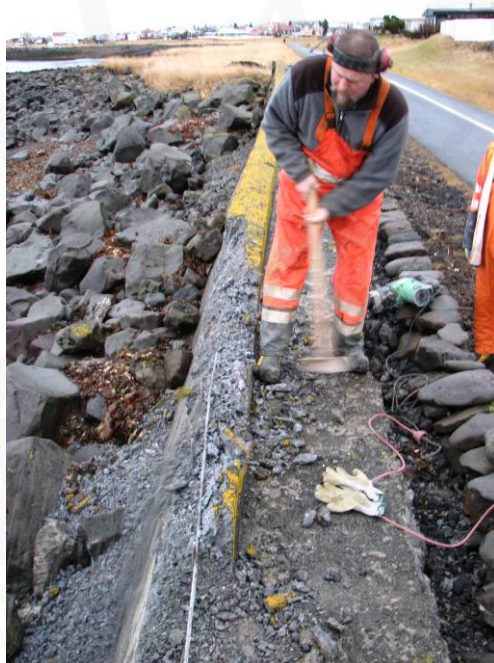
**Mynd 3: Unnið að niðurbroti á steypukannti**

úr steypunni þannig að hér og þar sá í járnabindingu. Hlaða þurfti upp grjóthleðslur að miklu leyti en kanturinn ofan á garðinum var brotinn niður að mestu og steypdur

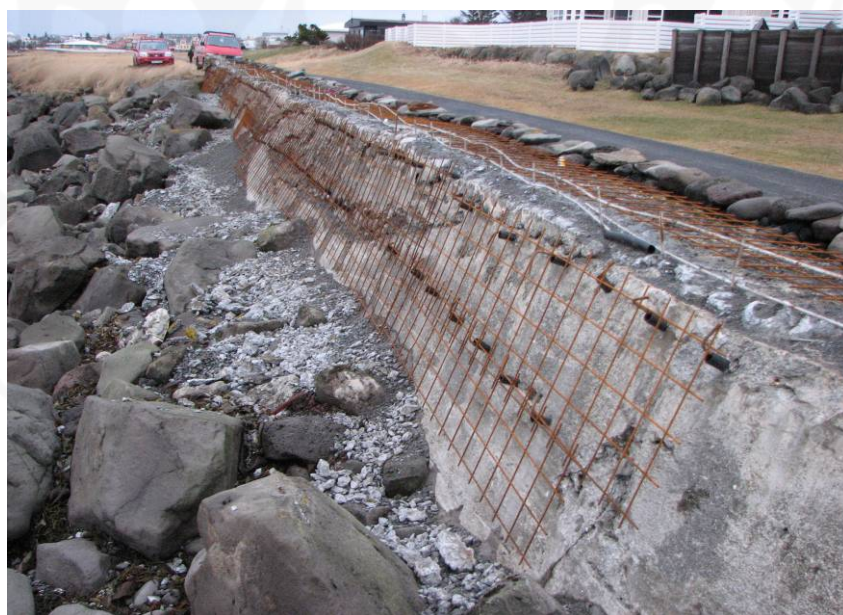
**Mynd 4: Járnabinding langt á veg komin. Horft í norðaustur**

upp að nýju. Steypuskelin utaná og ofaná garðinum var ekki brotin burt heldur var járnabundið og steipt ofaná hana. Var að því loknu borið stórgrýti upp að garðinum

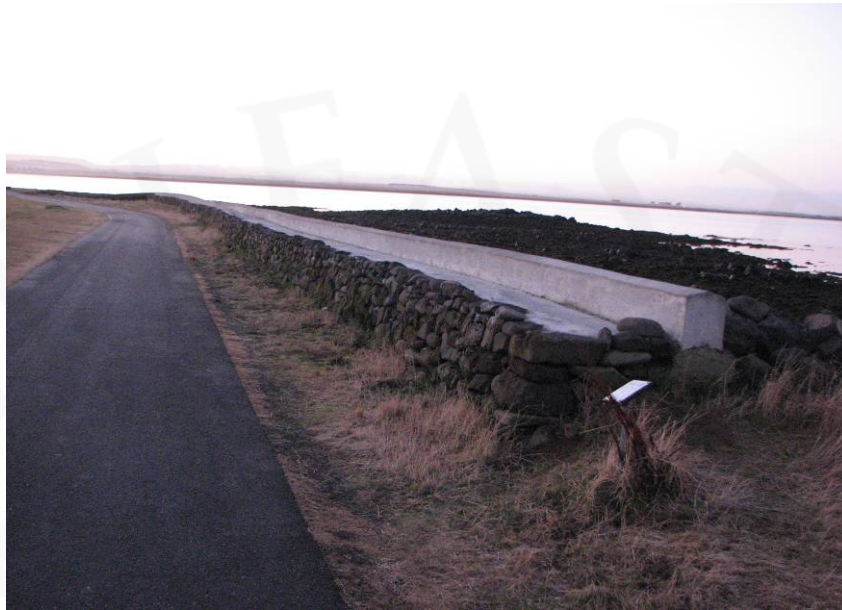
**Mynd 5: Garðurinn að verki loknu. Horft í suðvestur.**

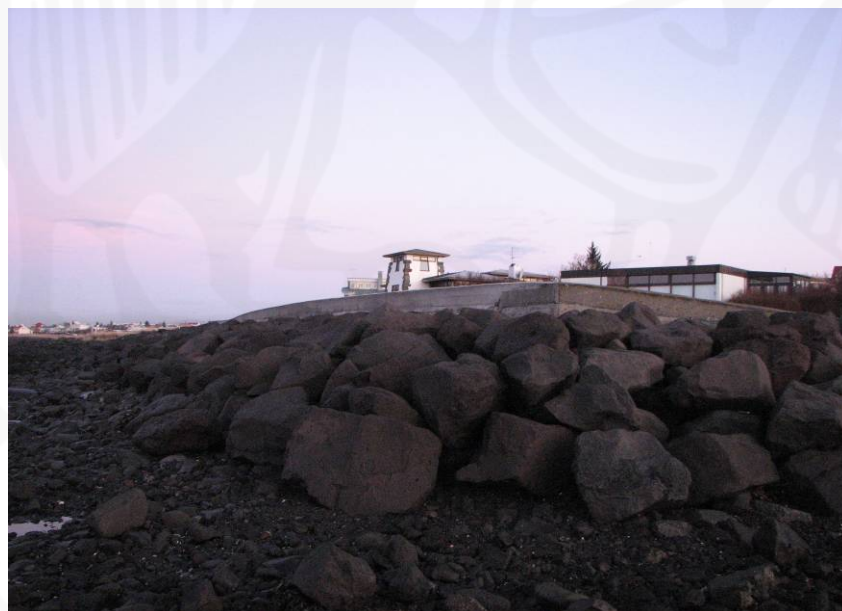
**Mynd 6. Garðurin séður úr suðvestri við verklok**

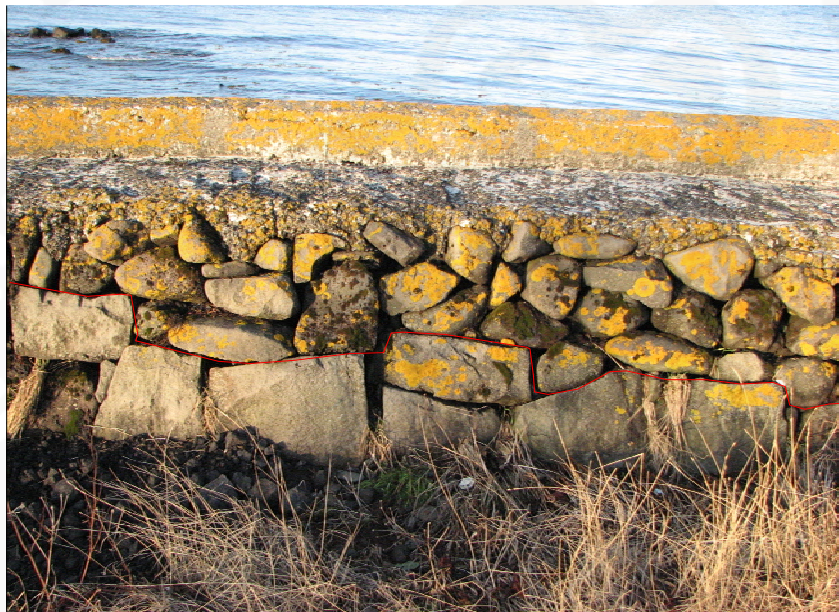
**Mynd 7: Rauða línan er dregin á skilum á milli eldra og yngra byggingarstigs garðsins.**

Víða sáust merki um endurhleðslu á garðinum og virtist vera um tvær kynslóðir hleðslna að ræða. Á mynd 7 hér að framan hefur verið dregin lína á milli eldra og yngra byggingarstigs garðsins. Sést greinilega hvernig eldra stigið hefur verið gert úr mun stærra grjóti en það yngra. Var lögð áhersla á það við endurhleðslu á garðinum að halda þessu útliti garðsins eins og kostur var. Við endurhleðsluna þurfti á köflum að taka hleðslurnar alveg í sundur. Kom þá í ljós greinilegt hrun úr garðinum sem fallið hafði í sjó fram. Virðist sem eldri hluti garðsins hafi hrunið fram af sjávarbakkanum, en í stað þess að grjótið úr hruninu hafi verið endurnýtt, hefur verið náð í grjót annarsstaðar frá og hlaðið ofaná þær leifar garðsins sem enn voru á sínum stað og loks steipt utaná og ofaná þær. Hrunið úr eldri garðinum hefur þannig verið nýtt sem “púkk” undir steypuna.

Ekki reyndist unnt að tímasetja garðinn nákvæmlega en þó var greinilegt að um tvær kynslóðir hleðslna var að ræða (sjá mynd 7 hér að framan) og var reynt að halda því útliti garðsins við endurhleðslu hans..

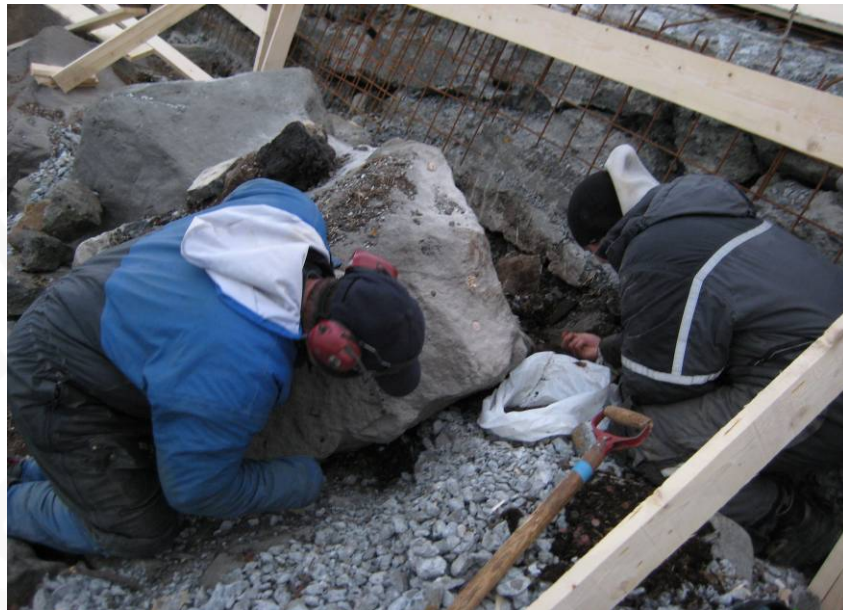
**Mynd 8: Hleðslumen í “auramó”**
