Hafnarstræti 16

- fornleifakönnun.

FS145-01071

Reykjavík 2001

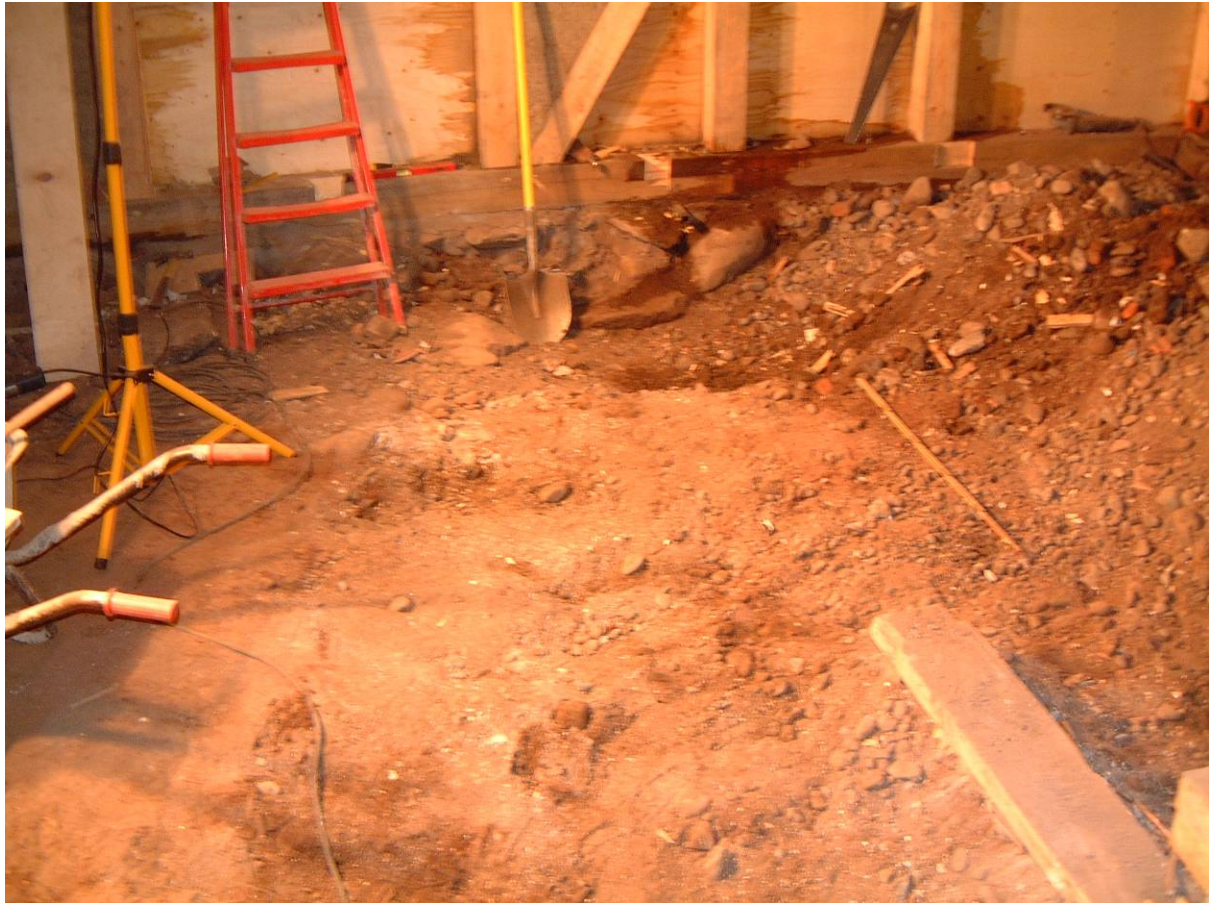
Mynd 1. Norðvesturhorn uppgraftrarsvæðisins.

Eftir að mölin í norðvesturhorni hússins hafði verið fjarlægð komu frekari mannvistarlög í ljós. Þessi lög ná yfir mjög takmarkað svæði og eru mikið röskuð af framkvæmdum við húsið á mismunandi tímum.

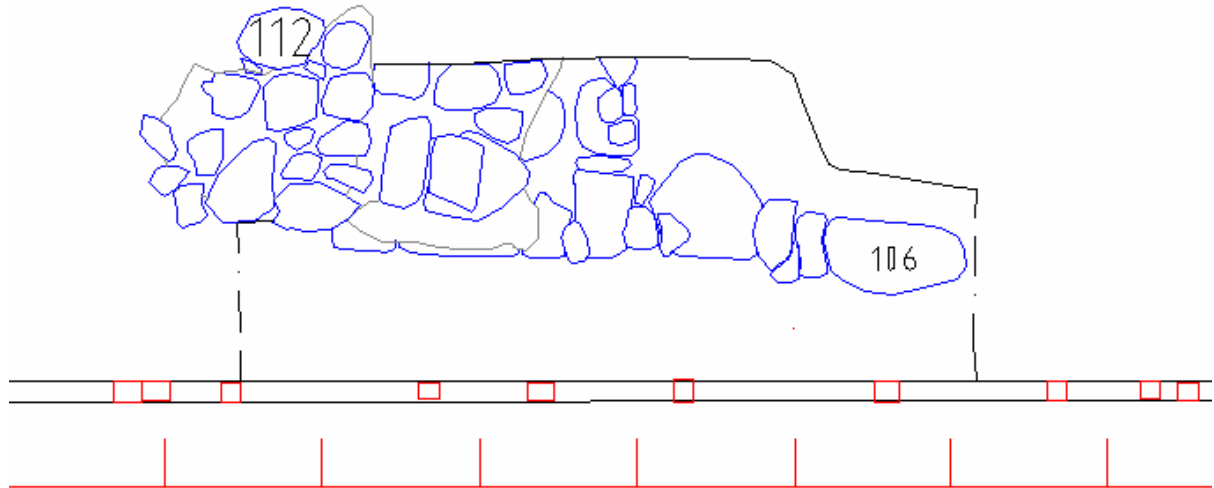
Við suðurhlið hússins kom í ljós steinhleðsla sem náði frá x207/Y193 til X220/Y193. Henni var gefið númerið 106. Vesturhluti hleðslunnar var skemmdur vegna

Mynd 2. Jarðlög 112 og 106

kjallara sem hafði verið grafinn í gegnum hleðsluna og einnig virtist hleðslan ekki ná alveg út að austurgafli hússins. Engin merki um hleðslu sáust meðfram austurgafli hússins. Hleðslan breikkaði við vesturendann og er líklegt að þar sé um leifar af eldstæði að ræða. Á milli steinanna í eldstæðinu voru leifar af steinlími. Ofan á eldstæðinu var hellulögn sem að öllum líkindum er ótengd því byggingarskeiði sem hleðslan og eldstæðið tilheyrir. Þessi hellulögn fékk númerið 112. Ekki var hægt að sjá hverju hellulögnin tilheyrði því að mikið hafði verið raskað allstaðar í kringum hana. Beggja vegna hleðslunnar og eldstæðisins var mól sem er gróf og sendin, mjög rótuð og blönduð rusli, svo sem smáspýtum, múrsteins- og þaksteinsbrotum. Svipuð mól var yfir öllu og er líklegt að hér sé um að ræða fyllingu undir núverandi húsi.
