Reykholtskirkja

Fornleifarannsókn 2003.

Guðrún Sveinbjarnardóttir og Hildur Gestsdóttir

Þjóðminjasafn Íslands

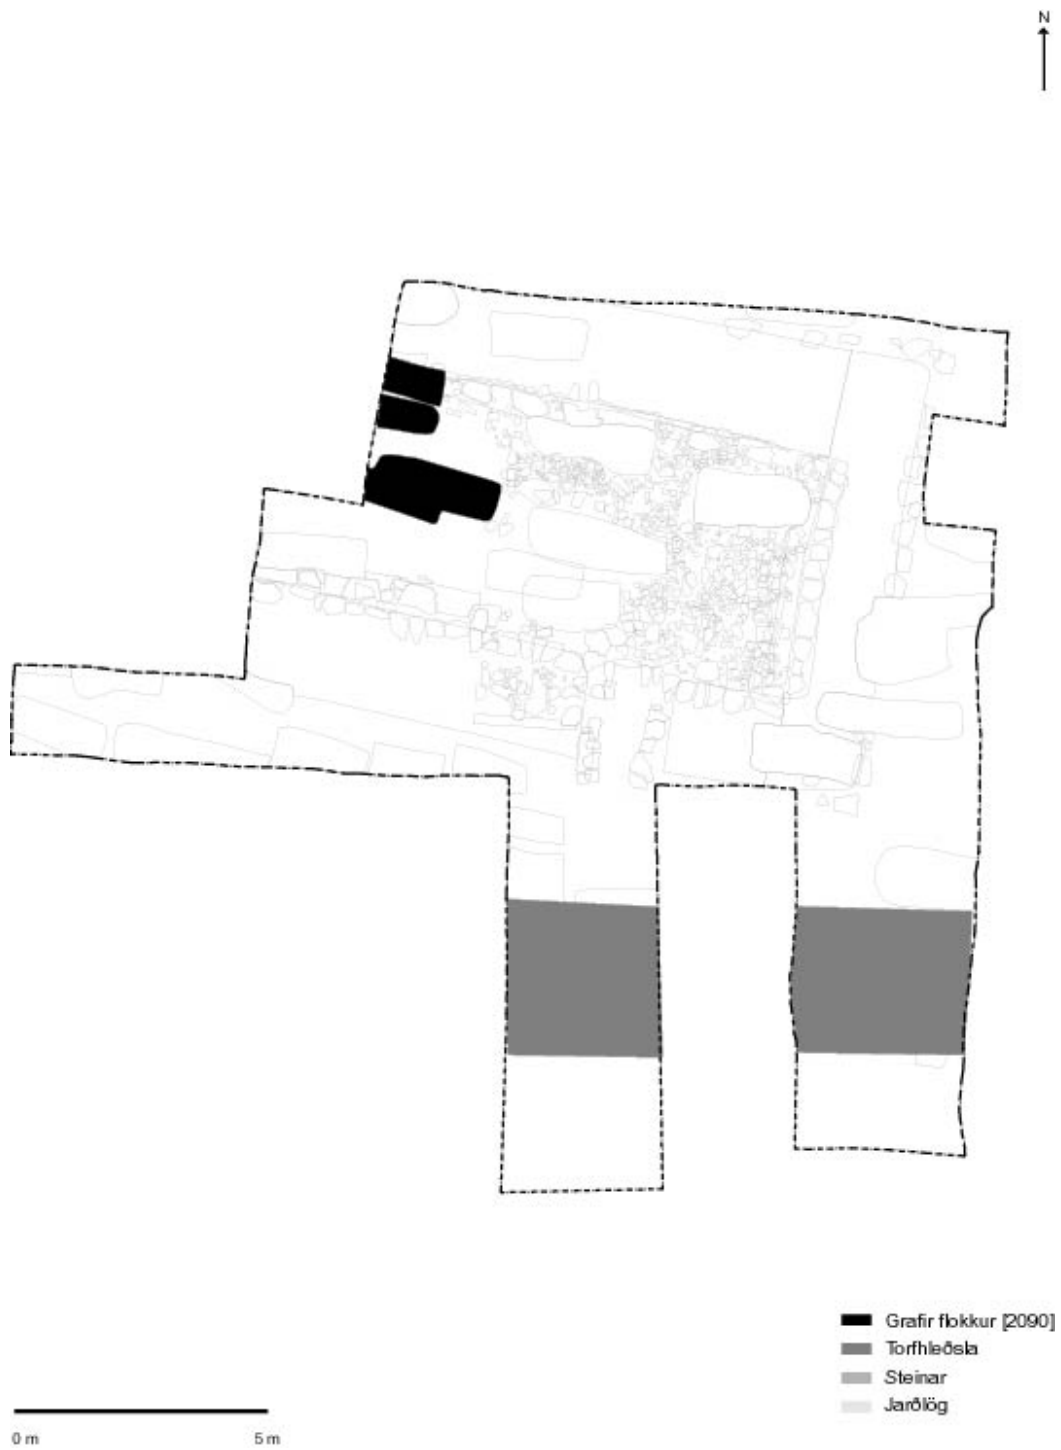
Mynd 2. Stig 1

[2090], sem eru fjórar grafir í norðvesturhorni uppgraftarsvæðisins (sjá mynd 2). Þær eru allar frá fyrri hluta 20 aldar, og er sú syðsta, [2134], hugsanlega gröf Þórðar Sigurðssonar (d. 1920), en legsteinn hans var fluttur fyrir uppgröftinn 2002¹⁴. Staðsetning hans benti til þess að gröfin lægi í norðvesturhorni uppgraftarsvæðisins 2002, en það reyndist ekki rétt. Steinninn hefur því eitthvað flust til, líklega þegar kirkjugarðurinn var sléttaður á áttunda áratug síðustu aldar. Allar þessar grafir liggja innan veggja kirkjutóftarinnar, og er sú nyrsta [2100] tekin að hluta í gegnum norðurvegg kirkjunnar. Ein þessara grafa, [2099] var grafin upp að hluta til að staðfesta að um gröf væri að ræða, og til að fá snið í gegnum eldri mannvistarlög á svæðinu. Þessi gröf er rétt sunnan við gröf [2100], og liggur að hluta inn í austursnið svæðisins. Hún var 0,6m á breidd, og alls sáust 1,2m af lengd hennar. Komið var niður á viðarlíkkistu á um 1,1m dýpi. Ofan á henni lá beinagrind af ungabarni (sjá kafla 5.)

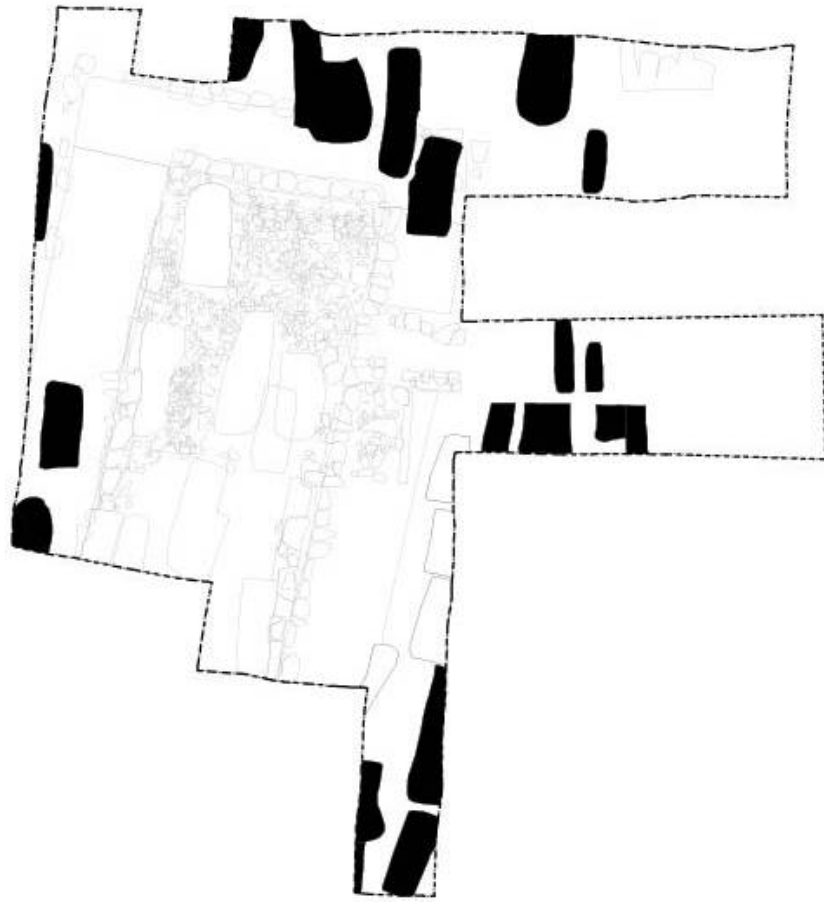
Mynd 3. Stig 2

- Grafir flokkur [205 1]
- Torfhúðellur
- Steinar
- Jardlög

Á uppgraftarsvæðinu voru alls 22 grafir, flokkur [2051], skornar í gegnum torfhrun úr kirkjunni. Þær lágu umhverfis kirkjutóftina (sjá mynd 3), og eru allar teknar í gegnum yngstu torfhrunlög úr kirkjunni. Líklegast eru þær frá seinni hluta 19. aldar, jafnvel fram á fyrri hluta 20. aldar, en greinilegt er að tóft kirkjunnar hefur enn sést vel þegar grafirnar voru teknar. Þetta má marka af því að þó að sumar þeirra séu grafnar í gegnum torfveggi kirkjunnar (t.d. gröf [2089] í norðvesturhorni uppgraftarsvæðisins), eru engar þeirra inni í tóftinni sjálfri. Grafirnar eru allar fylltar með blandaðri mold, og í sumum tilfellum hefur grafarbakinn verið byggður upp að hluta með torfi, og torf lagt yfir gröfina (t.d. gröf [2070]). Þetta er þekktur frágangur á gröfum, og er ennþá notaður í Reykholtskirkjugarði. Ein þessara grafa, [2089] var grafin upp að hluta til að staðfesta að um gröf væri að ræða, og til að fá snið í gegnum eldri mannvistarlög á svæðinu. Hún var 0,9 x 1,9 m og komið var niður á viðarkistu á 1,3 m dýpt.

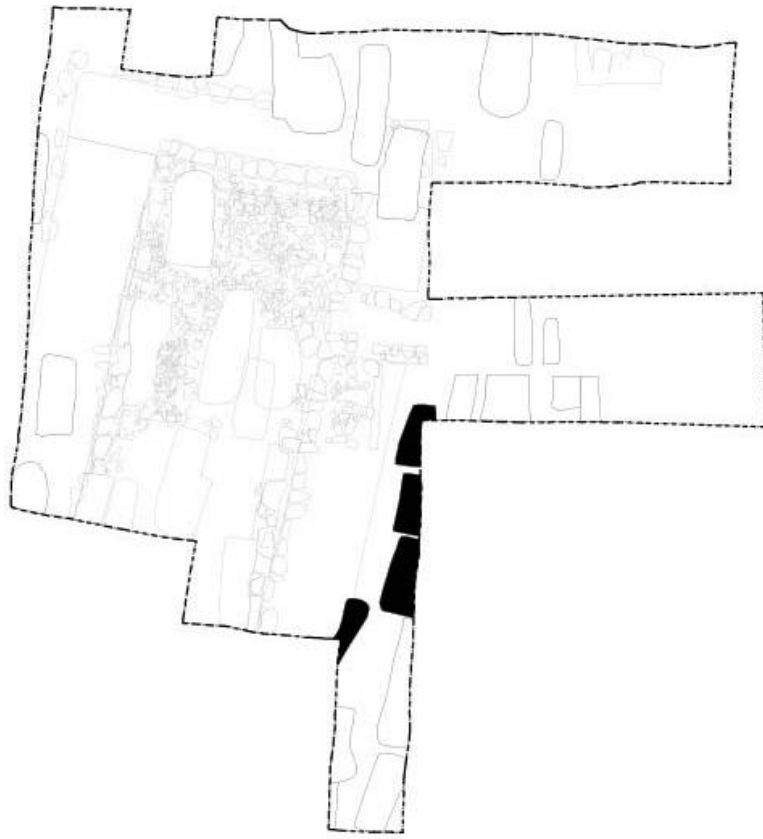
Mynd 4. Stig 3

Hrunlagið úr kirkjunni, [2068] = [2064], lá yfir fjórum gröfum, sem eru auðkenndar sem flokkur [2129], sunnan við kirkjutóftina, en þær skáru að hluta suðurvegg kirkjunnar og yngsta hrúnið úr henni. Þær eru þá frá síðari hluta 19. aldar, eftir að kirkjan fór úr notkun (sjá mynd 4.).

- Grafir fobikkur [2129]
- Torfhlöðslur
- Steinar
- Jandiög

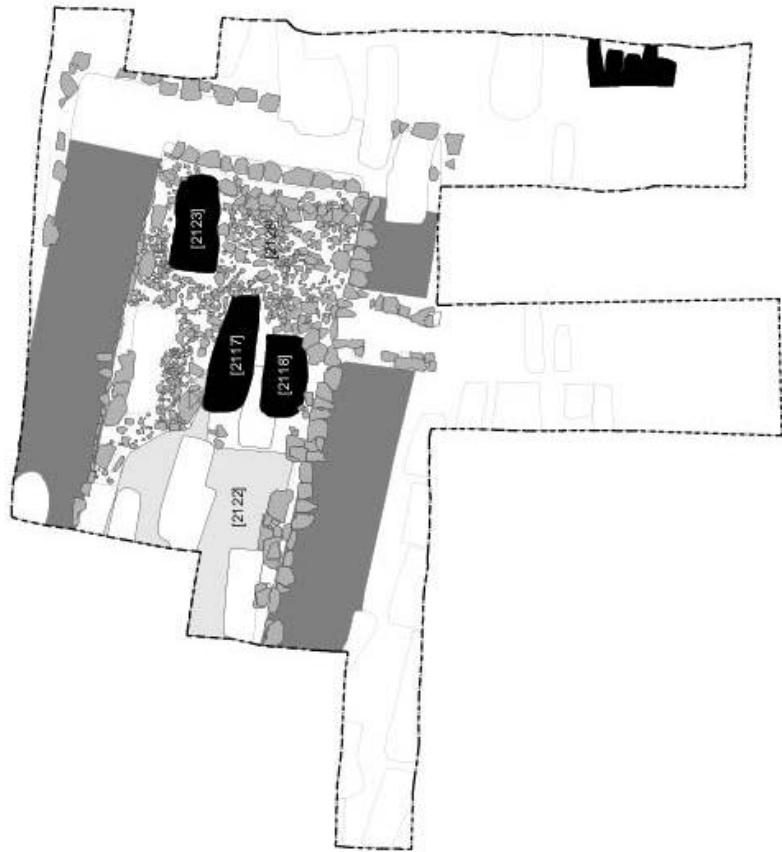
Mynd 6. Stig 4b

Austanmegin í kirkjunni, undir torflögunum, var steinlagt gólf [2128]. Það náði 6,4 m í vestur frá austurgafli kirkjunnar, og var lögnin á því mjög óregluleg. Stærð steinanna var frá 0,3 m á lengd niður í smásteina, 0,04 m í þvermál. Yfirborð lagnarinnar var óslétt, sem bendir til þess að hér sé um einhverskonar undirstöðu að ræða, en ekki eiginlegt steinlagt gólf. Austan við steinlögnina [2128], á sama yfirborði, var rauðleitt, blandað torflag [2122]. Hvorugt þessara laga var fjarlæggt.

Inni í kirkjunni voru þrjár grafir, flokkur [2135]. Tvær þessara grafa, [2117] og [2118], lágu inni í miðri kirkjunni, en sú þriðja [2123] var í norðausturhorni kirkjunnar (sjá mynd 6). Hún var grafin upp að hluta og var 1,1 x 2,3 m að stærð. Í henni var líkkista, á um 0,7 m dýpi.

Svo virðist sem þessi torf- og steinalög (stig 4a og 4b) hafi myndað undirstöðu undir timburgólf sem hvílt hefur á bitum sem lágu á milli stórra steina [2137], allt að 0,7 x 0,5m í þvermál, sem liggja meðfram langveggjunum með að meðaltali 1,1 m millibili, og marka væntanlega stafgólf kirkjunnar. Á tveimur stöðum, við miðja suður- og norðurhlið, vantar steina, líklegast vegna seinni tíma framkvæmda.

- Grafrir
- Torfheðslur
- Steinar
- Jarðvög

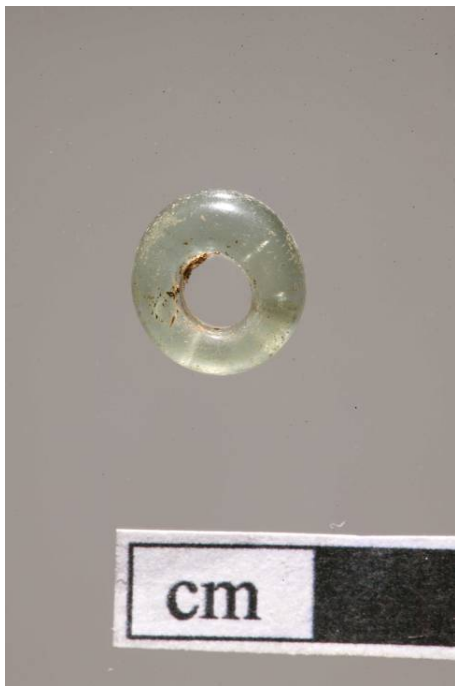
Mynd 7. Sörvistala <140>

Mikið af rúðuglerinu var nýlegt að sjá, en þar voru einnig nokkur brot sem hafa grænleita slikju og bólur, <030> fannst í torfi [2068] sem haldi kirkjutóft, <093> í fyllingu [2105] milli steina í innri hleðsluröð [2097] í austurgafli kirkjunnar, og <179>, <181> og <183> í slitróttu torflagi [2111] neðarlega í gólfi kirkjunnar. Nokkuð fannst af gleri úr flöskum; <123> sem er stútur með útflattri, láréttri brún, af meðalaglasí úr grænleitu gleri með bólum, fannst í torflagi [2111]; <022> og <106> sem hafa áletrun á botni fundust í uppfyllingarlægum [2039] og [2058]; <098> sem fannst í fyllingarlagi [2112] og <145> í fyllingarlagi grafar [2099] hafa ferhyrndan botn. Hugsanlega má aldursgreina þessar flöskur stílfraðilega og af áletrunum. Í sama fyllingarlagi fannst einnig lítil, glær sörvistala <140> úr gleri (sjá mynd 7).

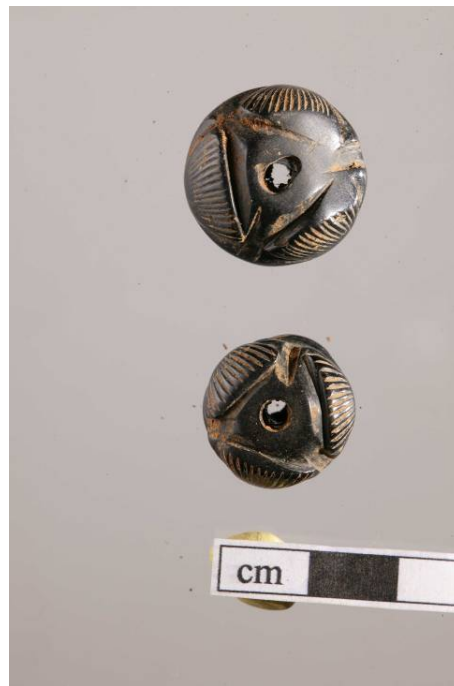
Mynd 8. Sörvisölur efri <147>, neðri <091>

Tvær aðrar sörvistölur fundust: <147> í torflagi [2111] og <091> í fyllingu [2105] við austurpil kirkjunnar (sjá mynd 8). Þær eru eins en misstórar, hnöttóttar, flatar með gati í gegnum flötu hliðina, gerðar úr tálgukoli með skornu skrauti. Sams konar tala fannst inni í kirkjutóftinni við uppgröft árið 2002 (RKH-2002-25-142).

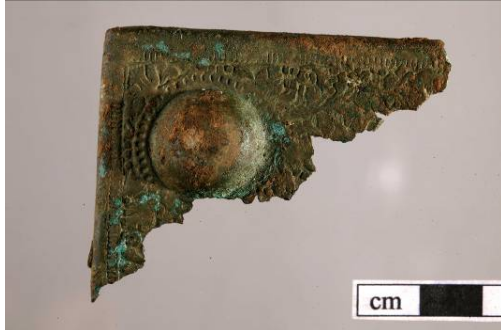
Mynd 9. Horn af bókarspjaldi <121>

Meðal merkari gripa úr uppgreftinum sumarið 2003 eru koparhlutir ýmiss konar. Ber þar fyrst að nefna horn af bókarspjaldi, <121> sem fannst í torflagi [2111], og bókarspensl, <149> sem fannst í sama lagi (sjá myndir 9 og 10). Á horninu, sem er brotið, er upphleypt bóla og fíngert rist og upphleypt skraut. Hvað stærð og skrauti viðkemur svipar grip þessum mjög til bókarhorna sem til eru í Þjóðminjasafni (Þjms. 1745) og talin eru hafa tilheyrt Guðbrandsbiblíu. Með þeim er bókarspensl sem á stendur ártalið 1623, en því svipar einmitt mjög til spenslis <149>, sem er brotið, en hefur verið

er talin vera undirstaða undir timburgólf sem nefnt er í úttektum. Nokkrir þessara gripa tengjast bókum. Ber þar hæst horn af bókarspjaldi <121> og bókarspensl <149> sem hafa líklega tilheyrt Guðbrandsbiblíu. Sams konar gripir, tímasettir til 16. og 17. aldar, eru til í Þjóðminjasafni. Fleiri bókarspensl fundust í þessu lagi og auk þess stútur af gamalli meðalaflösku, glerbrot með bólum úr rúðum og ílátum, sörvistala úr tálgusteini, krítarpípubrot, brot úr þrífættum rauðleirspotti, steinleirsílati og *faience* disk, hnappur með skrufgangi, líklega úr tini, samanbrotinn vasahnífur, flögubergsbrýni, heil skeifa og tréstaugar og pinnar. Erfitt er að tímasetja þessa gripa nákvæmlega, en líklega eru þeir vart eldri en frá 18. öld. Þeir gætu því hafa tilheyrt kirkjunni sem byggð var 1788. Frekari rannsókn kirkjugrunnsins ætti að leiða þetta í ljós.

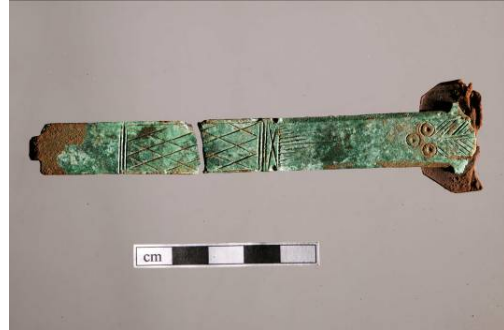
Mynd 10. Bókarspensl <149>

119 mm langt, hefur rist, geometrískt skraut ofaná, lykkju í annan endann og er fest á leðurbót. Það líkist bókarspensli sem fannst við uppgröftinn 2002 (RKH-2002-25-135). Sams konar horn og spensl eru á Guðbrandsbiblíu sem til er í Þjóðminjasafni (Þjms. 1902) en hún var prentuð árið 1584.

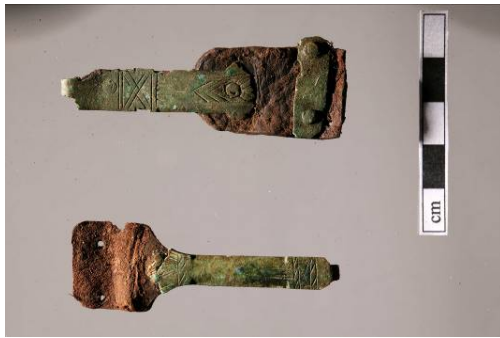
Mynd 11. Bókarspensl efra <144>, neðra <071>

Fleiri bókarspensl fundust við uppgröftinn: <071> fannst í fyllingarlagi [2098], sem er e.t.v. í gröf. Það er grannt, með fíngerðu skrauti, fest við ferhyrnda leðurbót (sjá mynd 11). Svipuð spensl fundust við uppgröft í Skálholti, t.d. S184 sem talið er vera frá 17. eða 18. öld¹⁶. <144> og <168> fundust í torflagi [2111]. <144> er stutt og grönn þynna með geometrísku skrauti ristun ofaná, sem er fest á ferhyrnda leðurbót sem á er negld koparþynna til styrktar (sjá mynd 11). <168> er frábrugðið hinum, mun fíngerðara, með 2 götum og 2 lykkjum. Það líkist gripum sem til eru í Þjóðminjasafni Íslands, t.d. Þjms. 8917 og 8933.

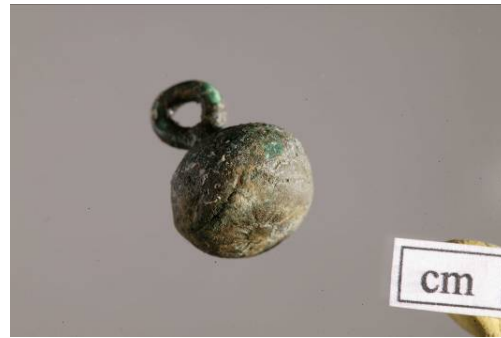
Mynd 12. Hnappur <127>

Í fyllingu [2118] í gröf [2001] fannst hnappur úr kopar <127> (sjá mynd 12). Hann er kúlulaga, með skornu skrauti og stórra lykkju. Sams konar hnappur, þó úr tinblönduðu silfri, fannst við uppgröft í Skálholti¹⁷.

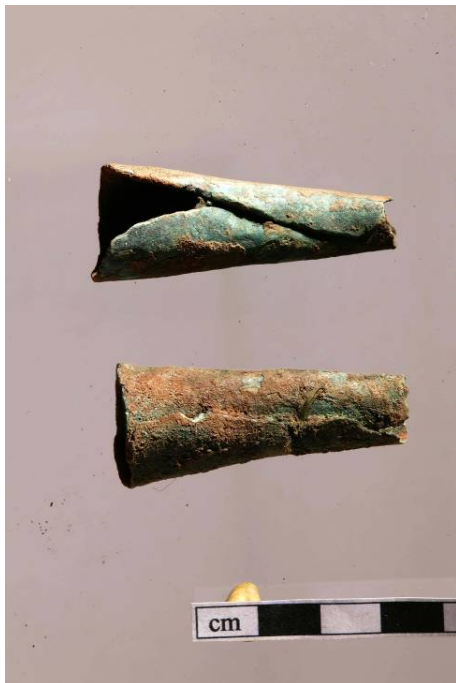
Mynd 13. Kertarpípur efri <048>, neðri <136>

Tvær koparþynnur, vafðar í hólka, <048> sem fannst í torflagi [2068] og <136> í fyllingarlagi [2120] (sjá mynd 13) eru líklega kertapípur. Vax fannst innan í <048>. Samskonar, en úr járnri fundust í Skálholti¹⁸. Svona kertapípur hafa verið í notkun allt frá því á Víkingaöld. Koparþynnur vafðar þéttar saman, <076> sem fannst í grafarfyllingu

Athyglisverðir gripir sem fundust í yngstu uppfyllingarlögum eru tvær kertapípur úr kopar og brot úr reykjarpípu úr postulíni með mynd af Kristjáni Danakonungi 9. framan á, en hún mun vera frá 19. öld.

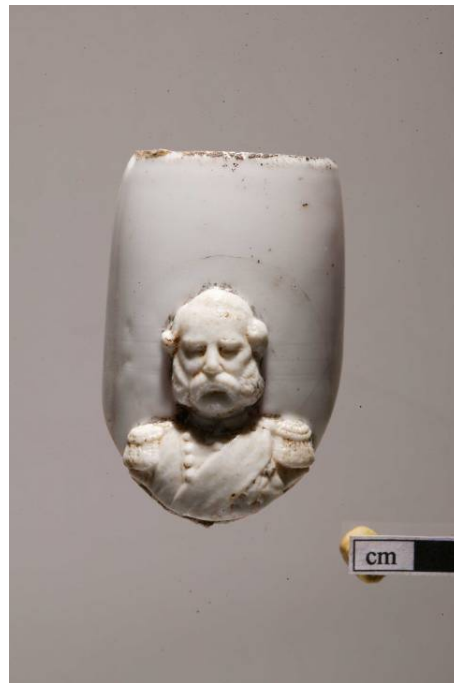
Mynd 14. Reykjarpípa <033>

Í torflagi [2068] fundust brot úr reykjarpípu úr postulíni, <033> og <039>. Þetta hefur verið stór pípa og framan á henni er upphleypt mynd af Kristjáni 9. (sjá mynd 14.), en hann var Danakonungur frá 1863 þar til hann andaðist árið 1906. Svona pípur voru framleiddar við sérstök tækifæri. Einnig fundust nokkur brot úr krítarpípum í uppgreftinum, bæði leggir og brot úr kóngum. Krítarpípur voru fyrst notaðar á Íslandi á 17. öld.
