Fornleifakönnun í landi Högnastaða á Flúðum í Hrunamannahreppi.

Fornleifastofnun Íslands

FS322-06221

Reykjavík 2006

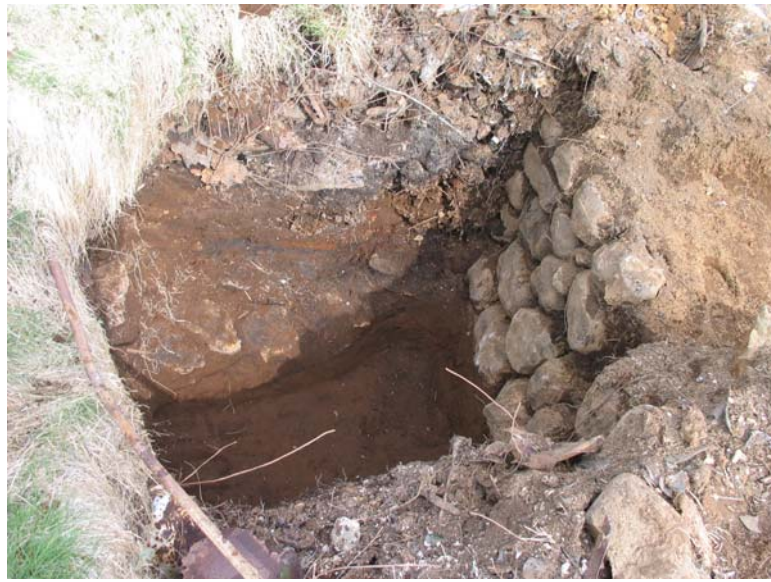
Mynd 1. Ruslaga [09] ofan á hellulögn [11] og upp við vegghleðslu [10] í tóft 7:1.

Tóft 7:1 liggur í nyrstu 2,6m skurðar 2. Innan í tóftinni, beint undir grassverðinum var þykkt ruslaga [09] myndað af ösku og 20. aldar sorpi (t.d. járn, gúmmí, plast, gler). Lag þetta var 1,1m þykkt og lá upp að steinhleðslu [10] sem myndaði innri hlið suðurveggjar tóftar 7:1, sem stóð 1,2m hár (sjá mynd 1). Hleðsla [10] lá ofan á hellulögn [11] sem myndaði gólf tóftar 7:1. Hellugólf þetta er lagt úr hraunhellum, mest 0,6m í þvermál. Undir hellulögn [11] var mannvistarlag, blandað torfhrun [12], sem lá undir vegghleðslu [10].

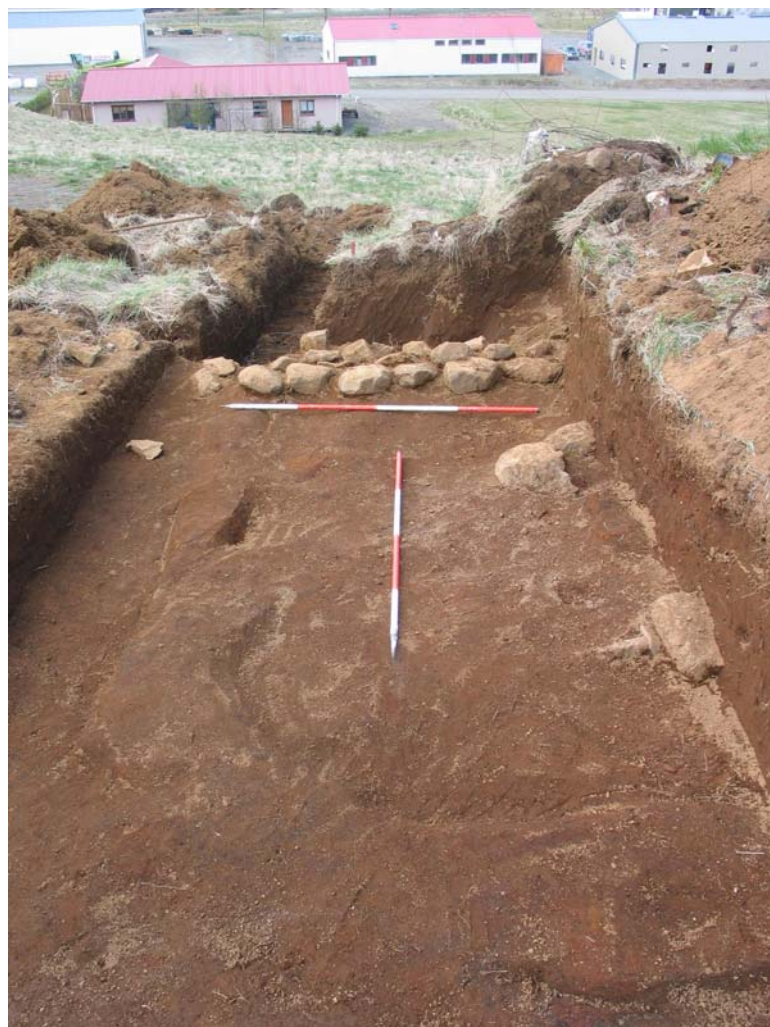
Í skurði 1 var mannvirki (sjá myndir 2 og 5) sem lá undir suðaustur horni tóftar 7:1. Hrunin steinahleðsla [07] með stefnu norður-suður lávið vesturmörk skurðar 1. Hleðsla þessi var 2,6m löng á svæðinu og hvarf inn í norður snið uppgraftarsvæðisins. Við suður enda grjóthleðslu [07] lá torf veggur [05] í austur, 0,6m breiður og 3,4m langur að horni

þar sem hann snéri í norður og lá 2m inn í norður snið svæðis 1. Yfir þessum minjum lá vindborið lag [02], 0,1m þykkt, sem lá undir gjósku úr Heklu, sem ekki var hægt að greina hvort væri úr gosinu 1845 eða 1947. Í þessu lagi fundust gjallmoli <02> og botn úr gler ílátí <01>. Ílát þetta er greinilega frá 20. öld, og því er gjóskulagið yfir lagi [02] líklegast úr Heklugosinu 1947. Innan við torfvegg [05] lá torf hrun lag [03], en þar mátti einnig sjá grjót og hugsanlegt hleðslutorf [06]. Í prufuholu (c. 0,2x0,2m) sem tekin var í gegn um þetta hrunlag sáust ljós, feit, mjög lífræn lög, en engin greinileg góflög, sem bendir til þess að þetta hafi verið einhverskonar útihús. Utan við torfvegg [05] var hreyft mannvistarlag með kolaflekkjum [04].

Mynd 2. Tóft í skurði 1.

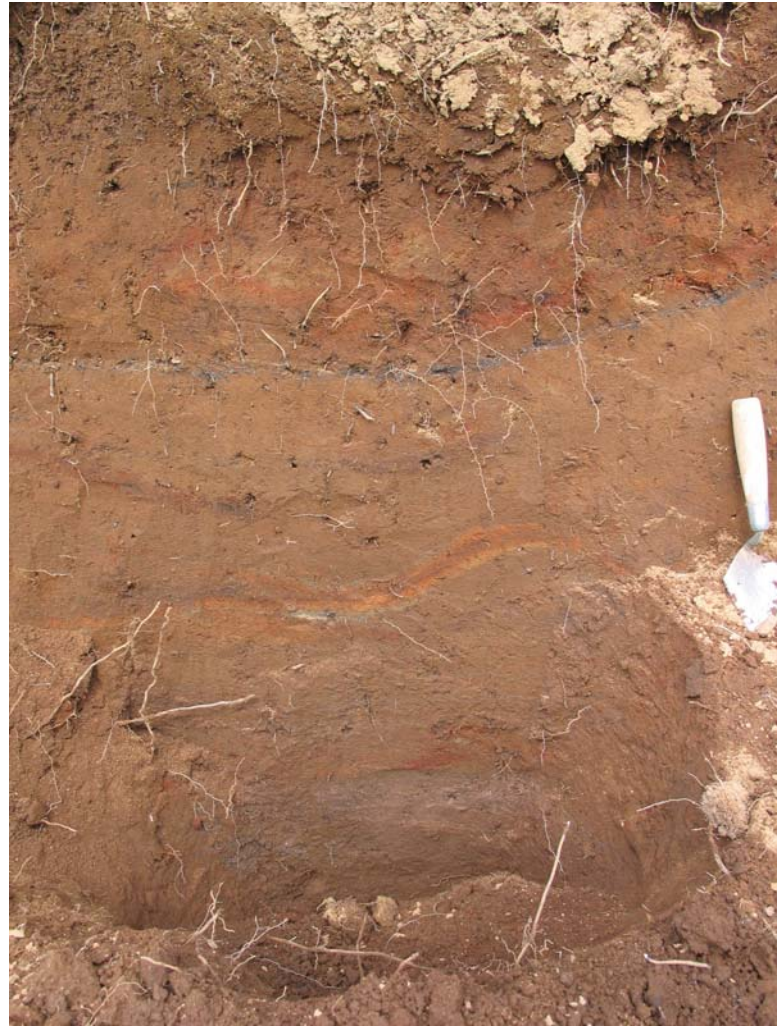
Mynd 3. Gjóska (líklegast H-1947) yfir hruni og lífrænum lögum í tóft í skurði 1.

Í sniði við suðurvegg hrútakofa voru tvö dökk gjóskulög sjáanleg á stuttum kafla yfir eldri tóftinni. Efra lagið er slitrótt og gæti verið í torfi en það neðra er allskýrt. Gjóska hefur sest til í djúpri laut sem þarna hefur verið. Sýni var tekið af neðra gjóskulaginu. Út frá smásjárskoðun má telja víst að það sé Heklugjóska. Afstaða þessara laga til þekktra gjóskulaga (leiðarlaga) er ekki ljós og er greining þeirra því ekki traust. Af samanburði við snið frá Suðurlandi má draga þá ályktun að neðra gjóskulagið geti samsvarað H-1845

eða H-1947, úr því verður ekki skorið að svo stöddu. Samkvæmt heimildum féll gjóska frá báðum þessum gosum á rannsóknarsvæðinu, en þó ekki í miklum mæli.
