**Fornleifakönnun:**  
**Deiliskipulagsreitir á Selfossi**

**Fornleifastofnun Íslands**

FS178-02091  
Reykjavík 2002

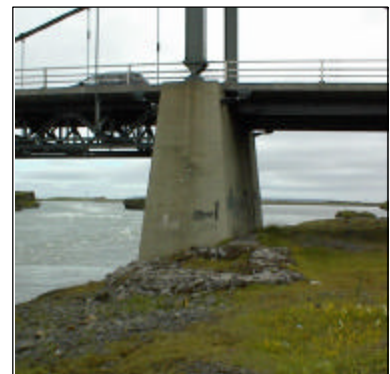
**ÁR-217:037** hleðsla brú 63°93.839N 21°00.460V  
Beggja vegna Ölfusár sjást undirstöður gömlu brúarinnar sem byggð var 1890-1891. Að sunnanverðu eru þær fast vestan við núverandi brúarenda en norðanmegin 10-15 m vestan við.

Báðir stöplarnir eru fremst á árbakkanum, norðanmegin eru allháir klettar en lægra að sunnan. Þar er gróðurryrt og skammt niður á grjót.

Aðeins syðri brúarundirstaðan var skoðuð, enda er hún inni á fyrirhuguðu framkvæmdasvæði. Hún er gerð úr samanlímdu, tilhöggnu grjóti, að nokkru leyti um jarðfasta kletta. Alls er hún um 7 x 4 m og næstum ferköntuð, einkum eru suður- og norðurhlið reglulegar. Vestantil er eyða í stöplinum, gróin dokk og ekki ljóst hvort grjót hefur verið fjarlægt þaðan eða hvort þar hefur verið lóðrétt undirstaða sem hélt brúnni uppi.

**Hættumat:** hætta vegna framkvæmda

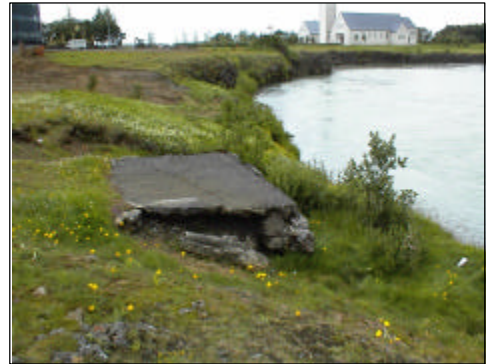
**ÁR-217:042** tóft herminjar 63°93.816N 21°00.560V

Á árbakkanum beint neðan við Hótel Selfoss, um 100 m vestan við brúna yfir Ölfusá, er steipt undirstaða frá stríðsárunum. Á þessum stað stóð kamar hermanna en braggar voru rúmum 50 m suðaustar, nær brúnni, á svipuðum stað og pylsuvagninn er nú. Stöpullinn er í grunnri lægð á árbakkanum og opnast hún út að ánni sem er 5 m norðar. Árbakkinn er um 1,5 m hár á þessum stað. Stöpullinn er 2,5 x 4 m að stærð, byggður inn í brekkuna að sunnanverðu en nyrst er hann rúmlega 1 m hár. Um er að ræða 10 sm þykka steipta plötu ofan á grjóttuppfyllingu. Einnig hafa verið steiptir kantar meðfram plötunni en þeir eru sumsstaðar brotnir. Stykki hefur brotnað af eystri skammhlið stöpsulsins og liggur það enn á sínum stað við hlið hans. Áfast því er steipt skólprör sem sýnilega hefur verið undir stöplinum og legið út í ána

**Hættumat:** hætta vegna framkvæmda

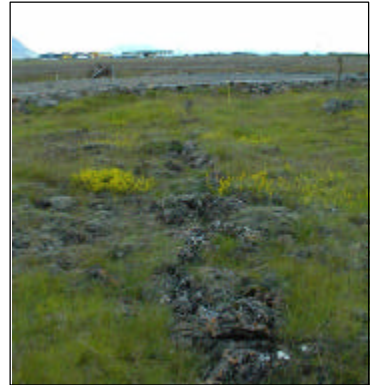
**ÁR-217:049** hleðsla 63°93.478N 20°97.577V

Norðan við nyrstu hesthúsin í hesthúsahverfinu á Selfossi eru nokkur beitarhólf sem skipt er niður með rafmagnsgirðingum. Þar norðan við er nýgerður malarvegur sem endar sunnan við hringvöll sem er nýlagður þegar þetta er ritað. Sunnan við malarveginn, heldur vestar en út frá miðju hringvallarins eru garðhleðslur inni í einu beitarhólfinu. Þýft graslendi en jarðvegur af skornum skammti og stutt er niður á hraun. Báðar hleðslurnar koma undan veginum nýlagða og hafa því lent undir honum að hluta. Sú vestari liggur til suðvesturs og er um 15 m löng. Hin er 5 m austar og liggur allt að 30 m til suðausturs, hverfur þá í moldarflagi en birtist aftur á um 15 m kafla þar sem því sleppir. Báðar hleðslurnar eru úr hraungrýti og mjög lágar, yfirleitt ekki nema eitt umfar grjóts (0,1 m) og ekki að sjá að þær hafi nokkurn tíma verið hærri. Þær eru þráðbeinar og mosi farinn að vaxa á þeim sumsstaðar. Líklegt verður að teljast að þær hafi mæst og myndað horn þar sem nú er nýi vegurinn. Ekki fengust upplýsingar um hleðslurnar en sennilegt er að þær hafi verið undirstöður fyrir girðingu og séu ekki mjög gamlar.

**Hættumat:** stórhætta vegna framkvæmda

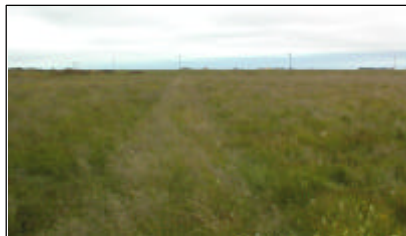
**ÁR-217:050** garðlag áveita

Norðan við Flóaáveituskurðinn sem liggur A-V um mýri sunnan Selfossbyggðar er vegarslóði. Slóði þessi liggur frá syðstu húsunum í iðnaðar- og verslunarhverfi Selfyssinga við Eyrarveg og Gagnheiði. Norðan við veginn, gegnt staðnum á skurðinum þar sem áður var vað (048) er áveitugarður. "Rétt vestan við Leirkeldu er flóðgarður norður á miðjan Leirrima og annar nokkru vestar og byrjar við Bjarkarmörkin", segir í örnefnalýsingu Guðmundar Kristinssonar.

Mýri. Garðurinn liggur frá veginum til norðurs eða norðvesturs og er alls tæpir 100 m. Hann er greinilegur og lítt siginn, dæld sem er langsum

meðfram honum að austan sýnir hvar efnið í hann var tekið. Hann er allt að 1 m hár. Garðurinn endar skyndilega nyrst án þess að hafa sýnilega verið skemmdur; hinsvegar hefur vinnuvél ekið yfir hann um miðbikið.

**Hættumat:** stórhætta vegna framkvæmda
