# VEGABÆTUR Á VEGI FRÁ REYKJUM Í ÓLAFSFIRÐI UPP Á LÁGHEIÐI

*Fornleifarannsóknir á Reykjum í Ólafsfirði og á Lágheiði*

Lokaskýrsla

FS268-04281

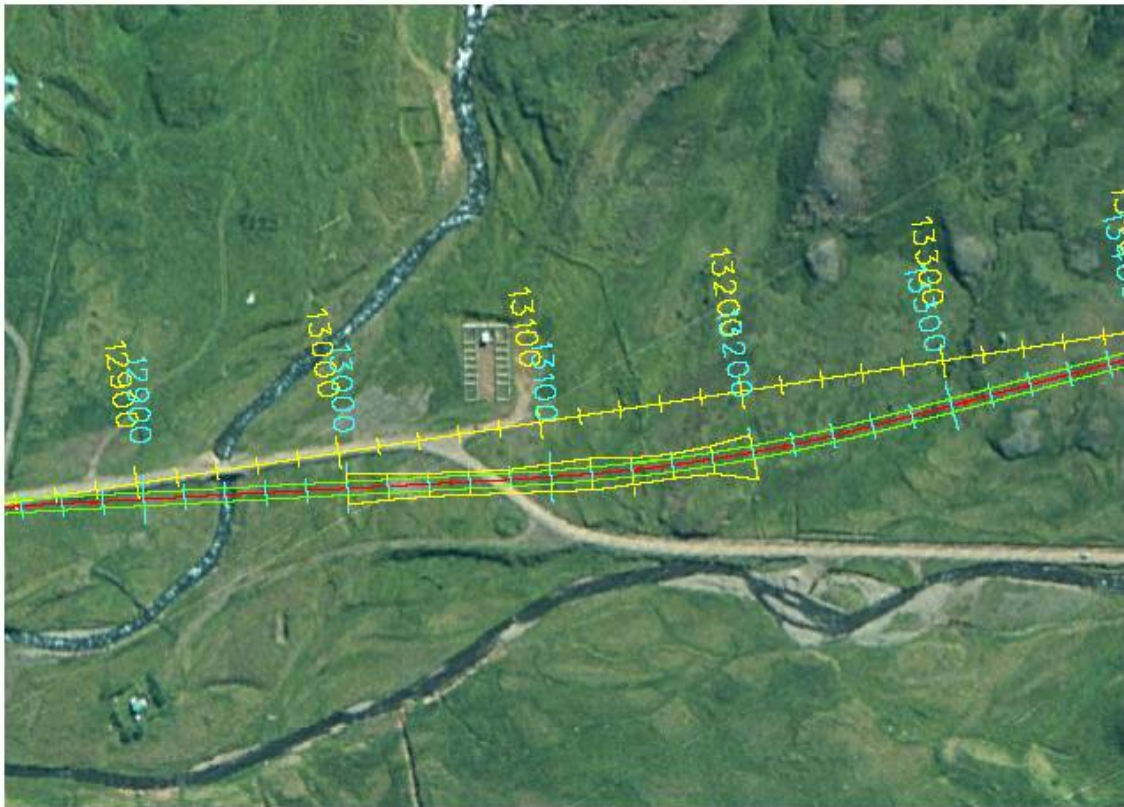
Mynd 6 Upphafleg tillaga um vegstæði og hin síðari.

Upphaflega var áformað að leggja veginn gegnum þyrpingu af tóftum, rétt austan við þær sem FSÍ rannsakaði. Ákveðið var að breyta þeirri áætlun vegna þess að tóttir þessar voru mjög glöggar á yfirborði og könnunarskurðir sem FVR gerði bentu til þess að þörf væri á nokkuð viðamikilli rannsókn áður en því svæði yrði hreyft. Því var veglínu breytt og hún færð lítillega til vesturs.

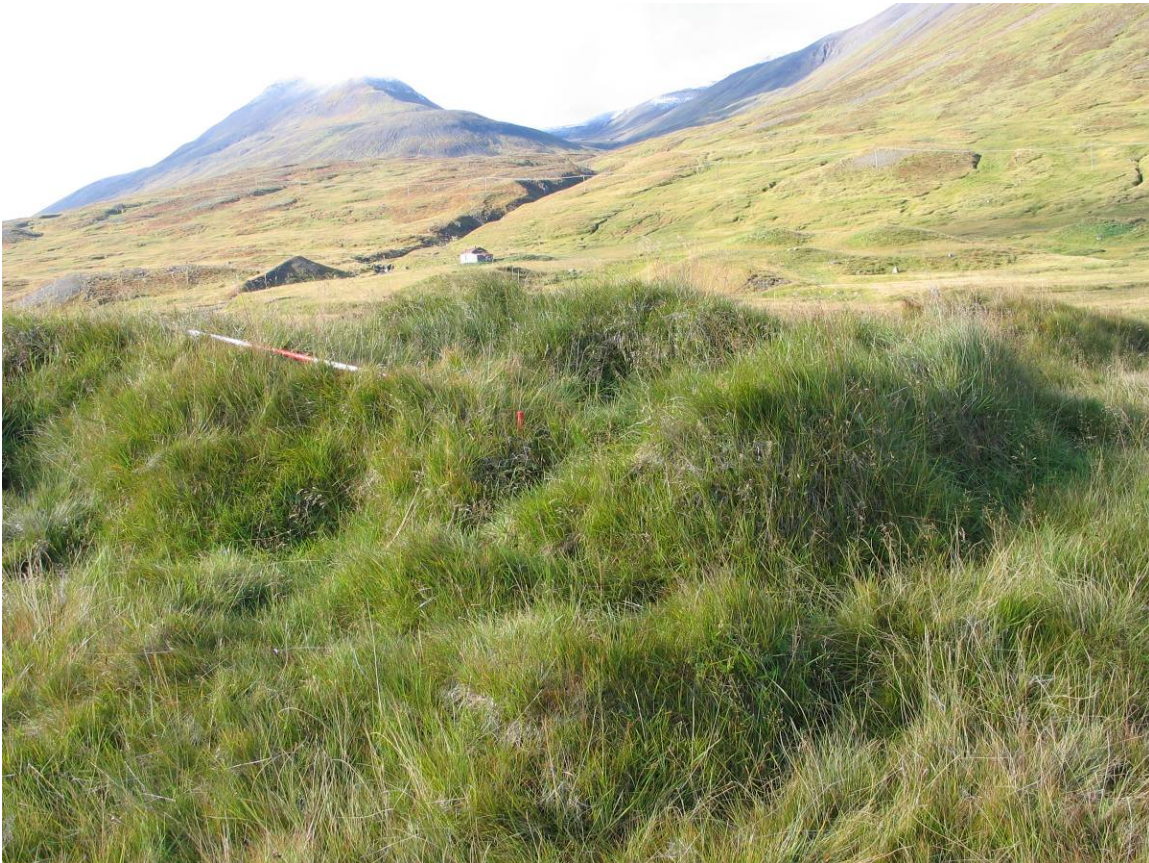
*Mynd 7 Tóft 1 fyrir uppgröft. Horft í suðaustur.*

Opnað var um 60 fermetra svæði sem náði yfir garðlagið, sem líklega er landamerkjagarður. Veggir stóðu í u.þ.b. 0,5 m hæð. Lítið mannvirki, 4,2 x 3,3 m, var áfast garðlaginu, sem þar liggur frá austri til vesturs (sjá stað 2). Áfokslög yfir mannvirkjunum voru fjarlægð með gröfu og önnur lög handgrafin. Þá kom fram vel varðveitt mannvirki sem skipt var í tvö herbergi eða hólfi með vegg úr torfi og grjóti. Að innanmáli var nyrðra hólfið 1,6 x 2 m og það syðra 1 x 2 m.

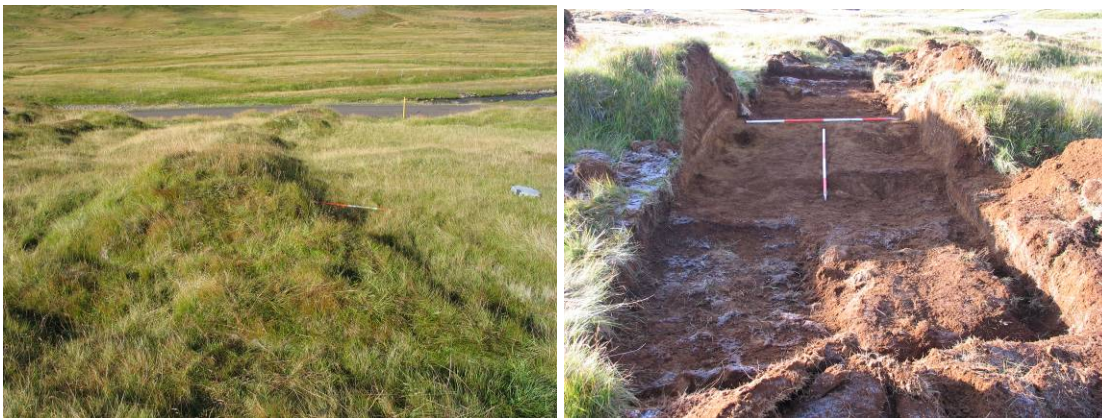
*Mynd 10* Garðlagið fyrir uppgröft, horft í vestur (t.v.) og eftir uppgröft. Snið sjást þar sem kortleggja má byggingaraðferð, endurbyggingar og önnur síðari ummerki, horft í norður (t.h.).

Garðlagið var einfalt að gerð. Í ljós kom u.þ.b. 1,4 m breiður torfveggur sem varðveittur var í 1,6 m hæð. Hann var gerður úr streng og hnausum sem stóðu upp á rönd. Sunnanvert vð garðinn mátti sá votta fyrir grunnnum skurði, en þetta sást betur á stað 1. Yfir garðlaginu höfðu safnast upp lög eftir það var yfirgefið og hætt var að halda því við. Undir garðlaginu var varðveittur stallur af jarðvegi sem bendir til þess að yfirborðslög hafi verið fjarlægð beggja vegna garðlagsins þegar það var hlaðið.

Þar sem grafið var í garðlagið mátti sjá að upprunalegt yfirborð er vel varðveitt undir garðinum, og torfið í garðinum inniheldur landnámsgjóskuna, þannig að garðurinn er reistur eftir að hún féll. Vísbendingar eru um að bæði gjóskan frá 1300 og 1776 liggi yfir

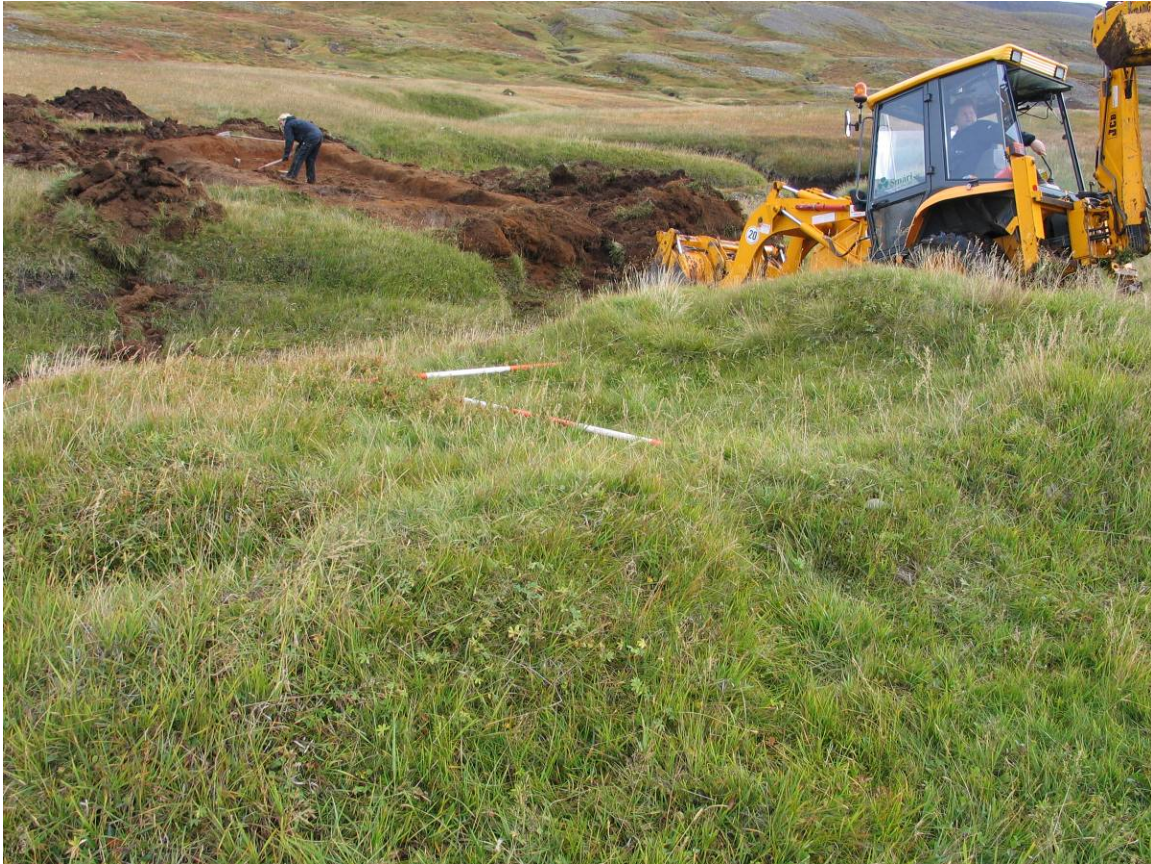
Mynd 12 Staður 3 fyrir uppgröft; horft í suðaustur.

Um það bil 54 fermetra rannsóknarsvæði var opnað umhverfis allvel varðveitta tótt sem sást glögglega á yfirborði. Hún var nálægt því að vera kringlótt, 6 x 4 m. Grafa var notuð til að taka áfokslög ofan af, en þau lög sem þá voru eftir voru handgrafin. Í ljós kom tóft með torfveggjum, eitt herbergi eða hólf, 3,8 x 2,4 m að innanmáli. Við suðurendann hafði stór jarðfastur steinn, grettistak, verið notaður sem hluti af vegg mannvirkisins. Ekki sáust neinar dyr, en líklegt er að gengið hafi verið inn í tóftina að austan, ef til vill á suðausturhorninu. Mannvistarlög inni í tóftinni voru mjög þunn. Líklegt er að þarna hafi verið yfirborðslag gert úr torfi, sem lá veggja á milli í tóftinni og var um 0,2 m að þykkt. Yfir tóftinni voru lög úr hrundu torfi og áfoki sem innsigluðu hana, en þau voru ákaflega þunn.

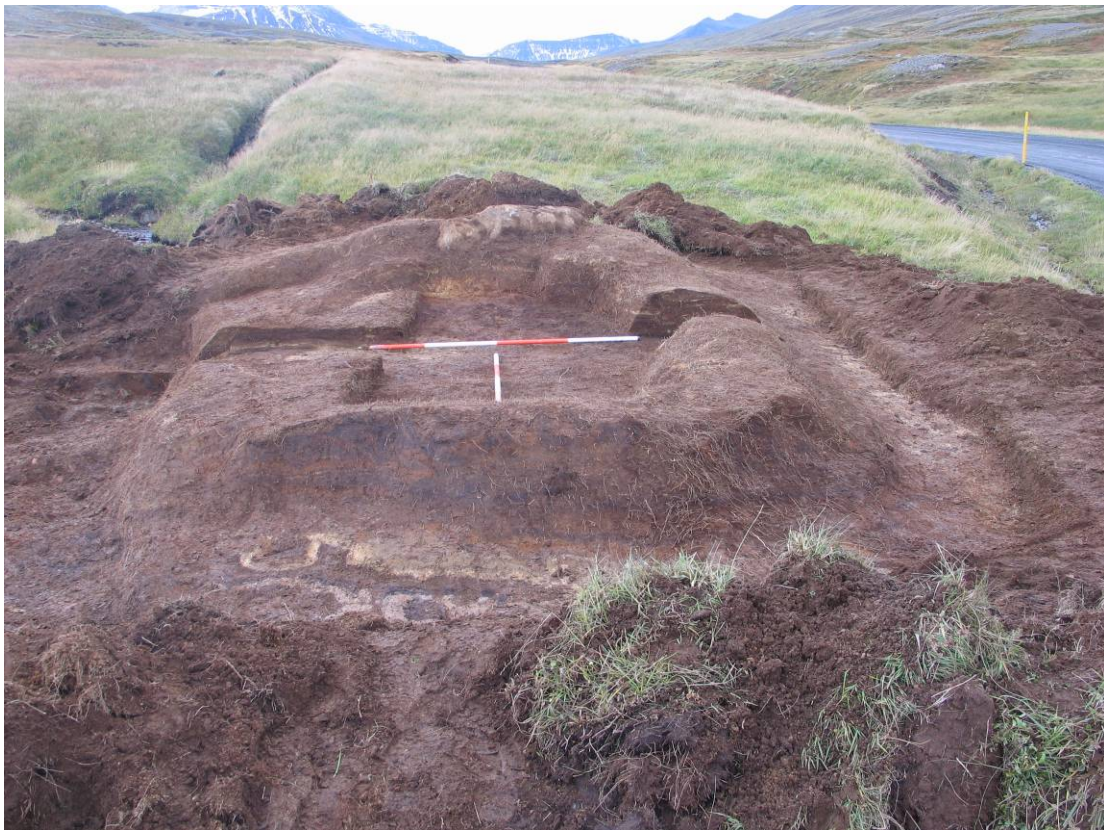
*Mynd 14 Staður 3 eftir uppgröft. Horft í suður.*

Sérstaklega áhugavert var að skoða gerð veggja og hvernig hafði verið grafið niður við gerð þeirra. Í ljós kom að veggirnir í tóftinni voru ekki allir sömu gerðar. Á vesturhlið var veggurinn úr klömbruhnaus, að norðan og austan voru veggirnir úr streng, að sunnan var streng hlaðið nokkuð hroðvirknislega allt í kringum grettistakið. Í veggjatorfinu mátti sjá sömu gjósku og tóftin var byggð ofan á. Torfið í þetta mannvirki hafði verið rist rétt fyrir utan tóftina og við það varð eftir lágur stallur sem tóftin var reist á. Þessi torfrista sást reyndar aðeins vestan við tóftina og að hluta að norðan.

Í veggjatorfinu var gjóska frá 1300. Tóftin er túlkuð sem mannvirki sem notað hefur verið um skamman tíma, ef til vill til geymslu, og virðist notkunin hafa verið árstíðabundin (lögin innan tóftarinnar benda til þess að hún hafi verið notuð skamman tíma í einu).

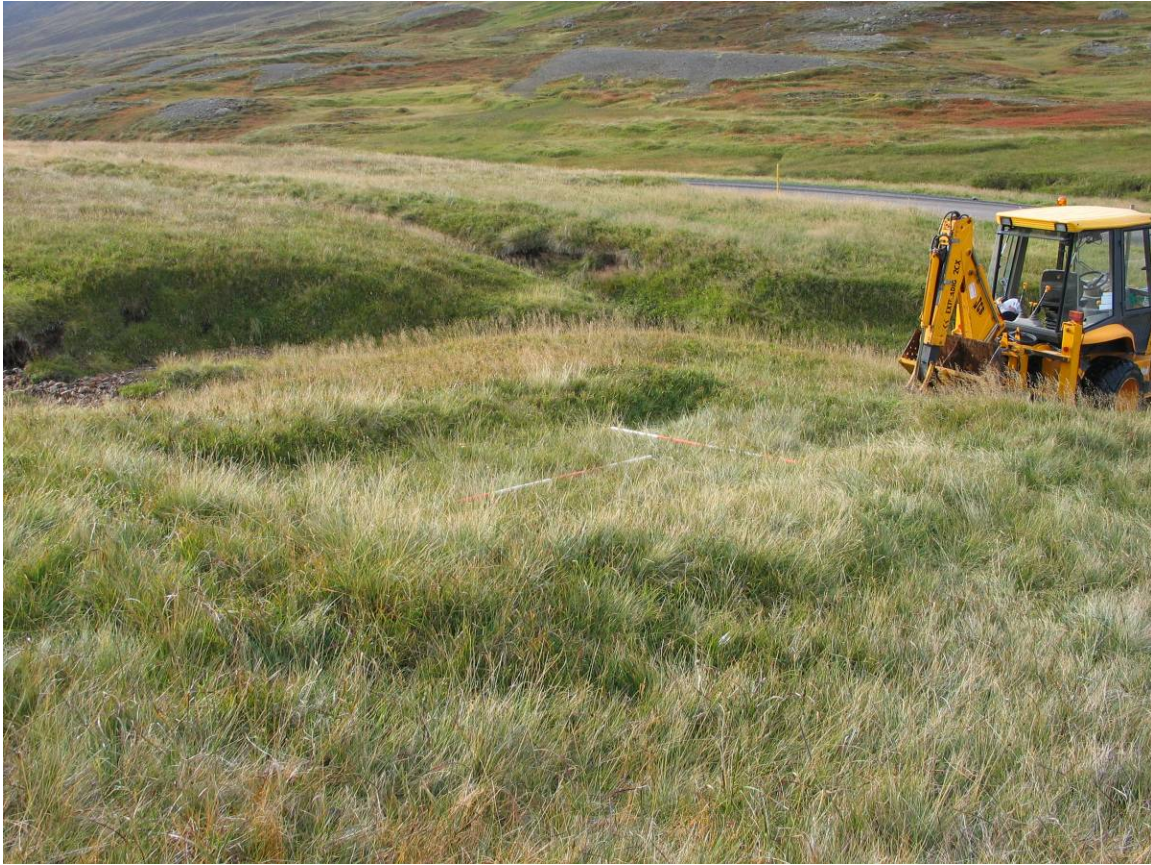
*Mynd 15 Staður 4 fyrir uppgröft, horft í suðvestur.*

Austan við stað 3 og nokkru ofar, austan við lítinn læk, var grafið upp annað mannvirki. Notuð var grafa til að taka ofan af svæði sem var 9 x 6 m, og þar mátti sjá tóft úr torfi, 7 x 4 m að stærð. Staðurinn þar sem þetta mannvirki stóð, var mjög votlent, þó að veggirnir væru mjög skýrir, og ekki fundust nein mannvistarlög í mannvirkinu. Til að sannreyna það var mjór skurður grafinn með vél í mannvirkinu miðju og kom í ljós að þar voru lífræn lög sem sest höfðu til í vatni eða mýrlendi. Dyr voru á austurvegg við suðausturhorn, u.þ.b. 1 m á breidd. Gjóskan frá 1300 var í torfhnausunum í veggnum.

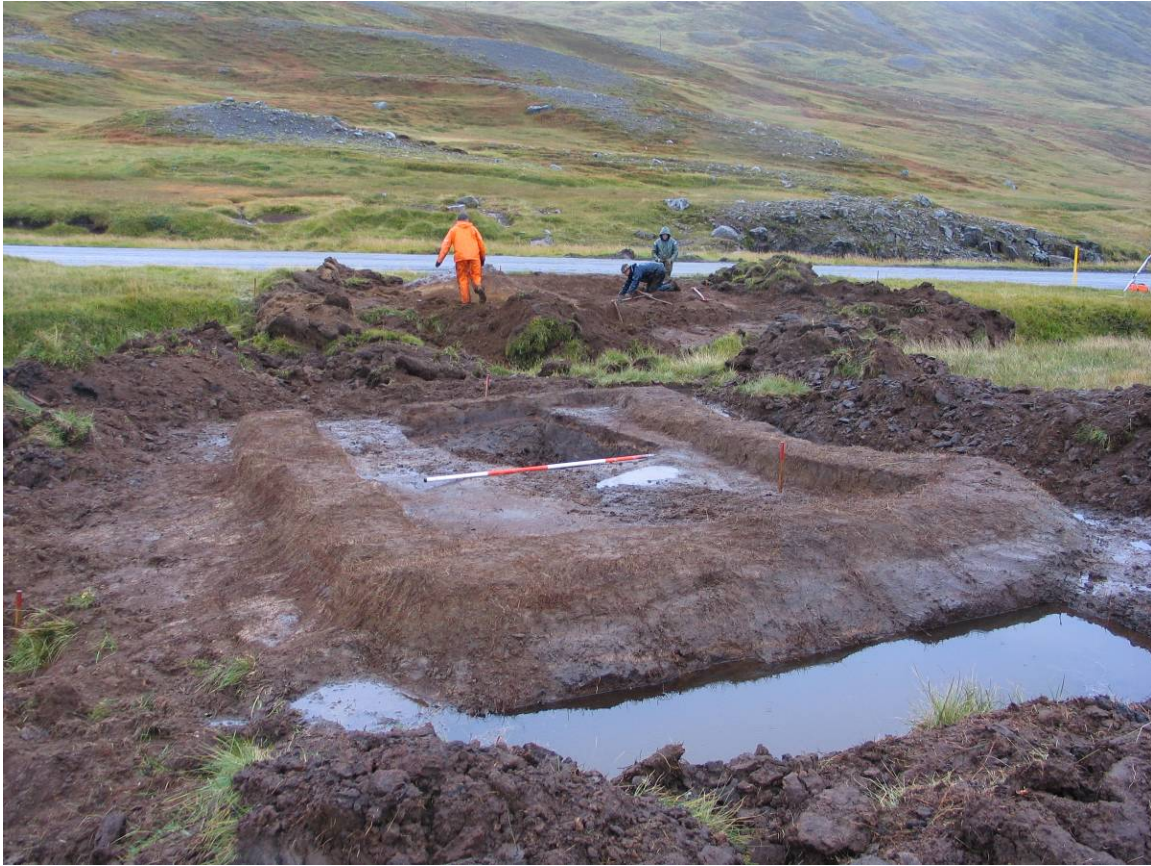
*Mynd 16 Staður 4 eftir uppgröft, horft í vestur.*

Vegna staðsetningar og gerðar minjanna er erfitt er að hugsa sér aðra notkun á þessu mannvirki en að það sé einhvers konar aðhald eða girðing. Það er mjög nálægt svipuðu mannvirki (staður 3) og gætu mannvirki þessi átt saman.

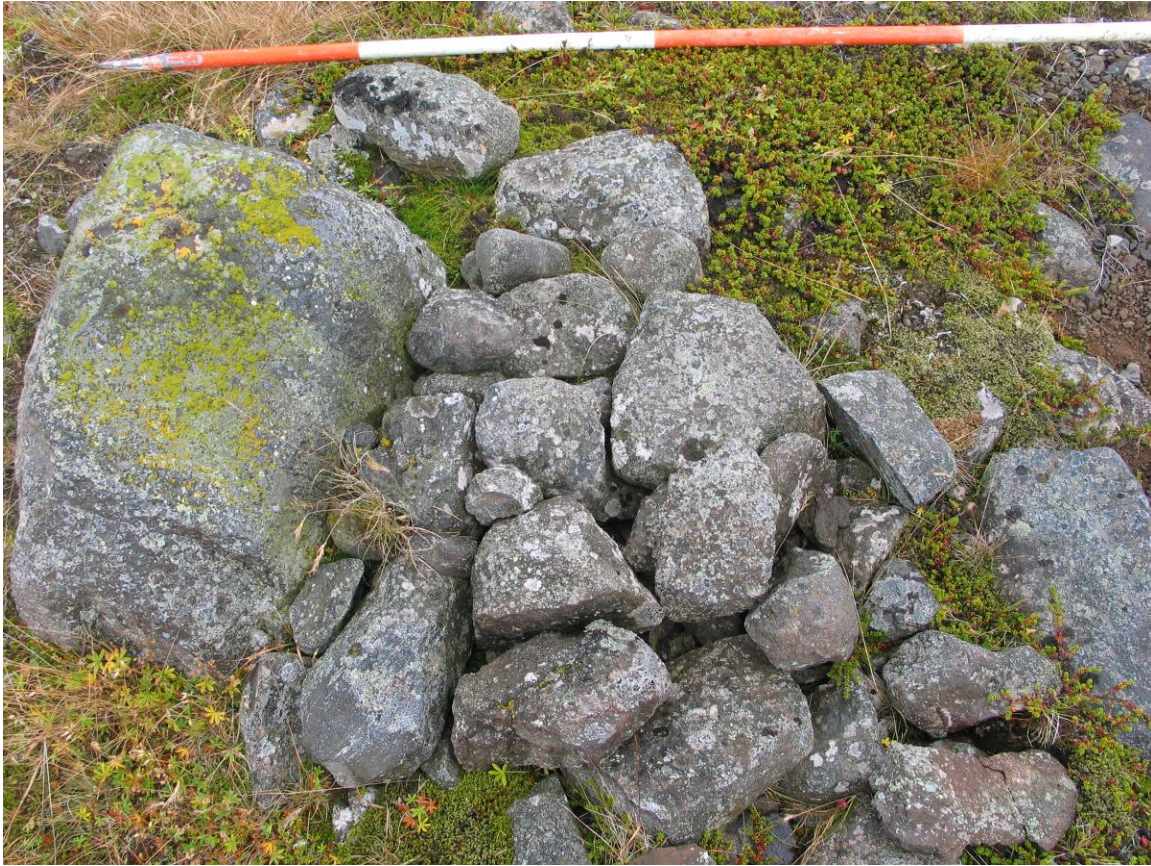
*Mynd 17 Varðan fyrir uppgröft.*

Lítil varða var við vegstæðið. Hún var að nokkru fallin og uppgröftur hennar leiddi ekki annað í ljós en litla grjóthrúgu, 2 eða 3 umför af steinum. En greinilegt var að þetta var hlaðið mannvirki, en ekki náttúrulega tilkomið. Líklega er þessi varða ætluð til að marka leið. Ekki er hægt að ráða í aldur vörðunnar, og henni hefur ekki verið haldið við.
