# Uppgröftur á Bjarnabrunni í Vatnshorni, Skorradal

Greinargerð.

Fornleifastofnun Íslands

FS465-11081

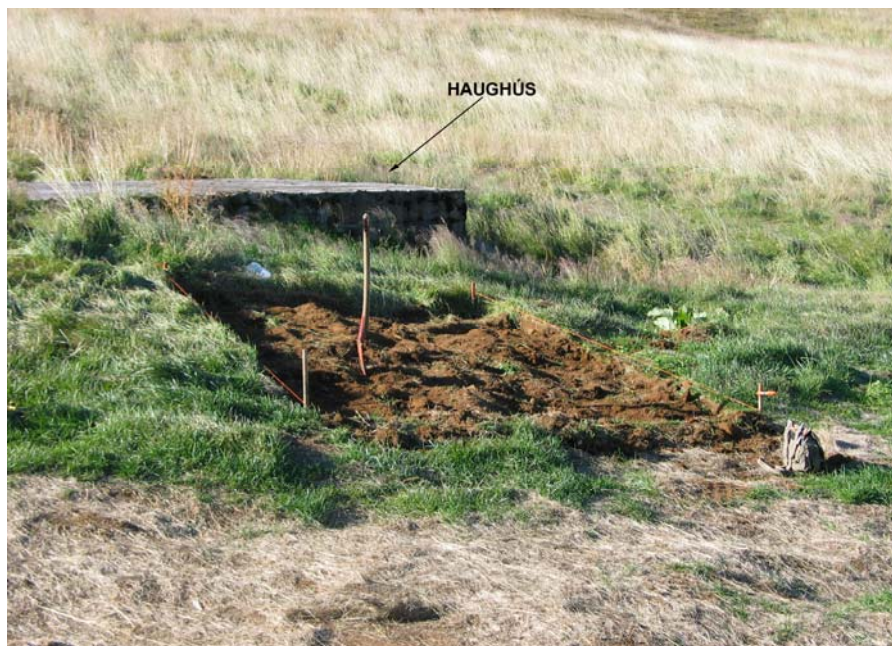
Mynd 3: Svæðið sem opnað var fyrst. Horft í suðvestur.

haughúsið. Eftir að yfirborðsjarðvegur hafði verið fjarlægður komu í ljós tvær samsíða veggjarhleðslur, (einingar [008] og [009]) sem virtust vera leifar af gangi með stefnuna vestsuðvestur-austnorðaustur. Líkurnar á því að Bjarnabunnur myndi finnast á þessum stað þóttu því frekar litlar en vegghleðslurnar virtust þó stefna í áttina að dálítilli dæld við norðvesturhorn haughússins sem gat bent til þess að þar væri að finna niðurgrafið mannvirki. Var ákveðið að stækka uppgrافتarsvæðið til vesturs þannig að það næði út yfir dældina og reyndist það vera rétt ákvörðun þar sem brunnurinn (eining [007] fannst þar og hefur gangurinn að öllum líkindum legið frá honum yfir í gamla fjósið.

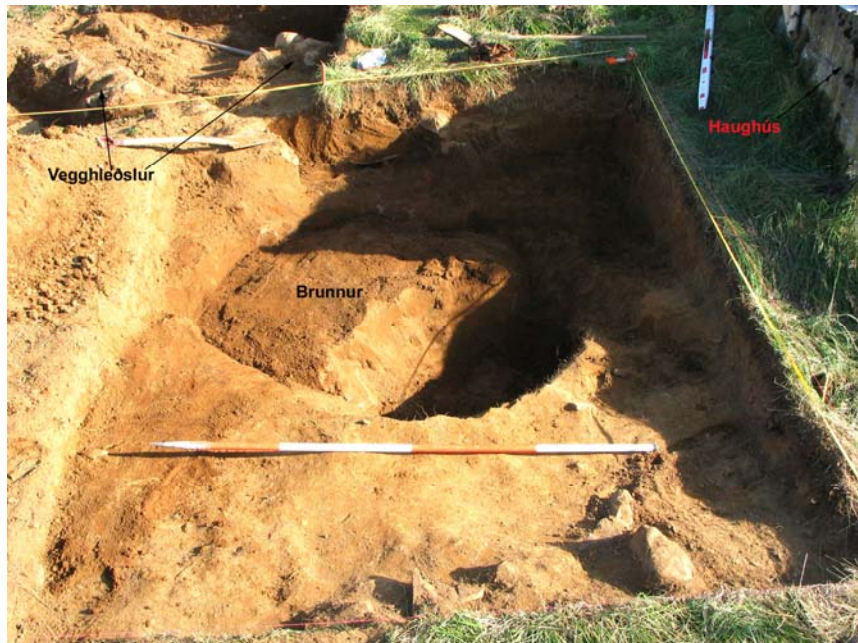
**Mynd 4: Bjarnabrunnur áður en fyllingin hafði verið fjarlægð úr honum. Horft í austur.**

Brunnurinn var hulinn þykkum jarðvegsstabba, örlítið blönduðum torfi og viðarkolum (eining [005]) sem hefur að öllum líkindum verið settur niður til þess að jafna yfirborðið yfir brunnum og fyllti þetta sama lag einnig áðurnefndan gang sem samanstendur af veggjum [008] og [009]. Innihélt þetta jarðlag örfáa gripi sem allir eru frá fyrri hluta 20. aldar.

Brunnurinn var fylltur með torfkenndum jarðvegi og stórgrýti (eining [006]), og er að öllum líkindum um að ræða leifar brunnhússins sem sagt er að hafi verið felld ofan í brunnum, en engin önnur ummerki sást

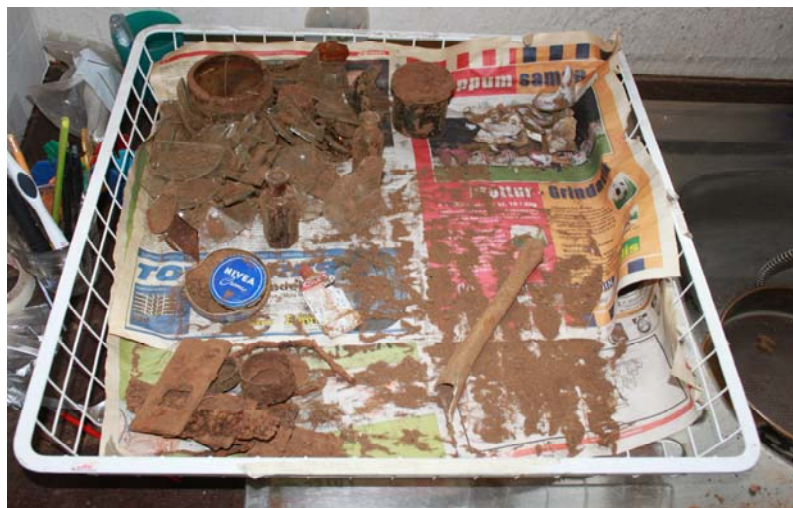
**Mynd 5: Gripi sem komu úr fyllingunni í brunnum**

um það umhverfis hann. Rusli hefur einnig verið varpað í brunninn þegar hann var fylltur þar sem fyllingin innihélt jafnframt talsvert af gripum sem allir eru frá fyrri hluta 20. aldar.

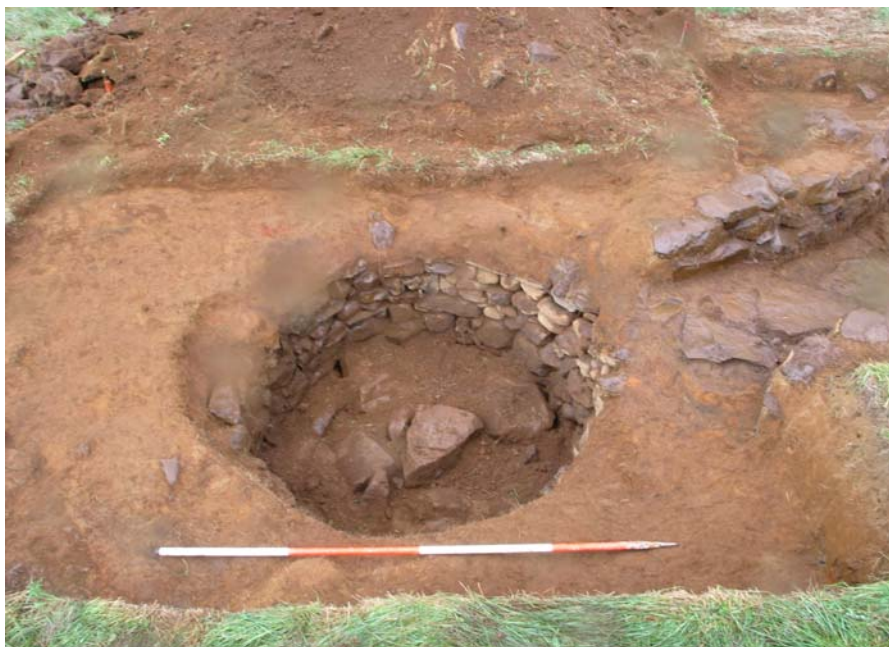
**Mynd 6: Brunnurinn eftir að hluti fyllingarinnar hafði verið fjarlægður úr honum. Horft til norðurs**

Brunnurinn reyndist vera tæpir 2 m í þvermál og því aðeins minni umfangs en kemur fram í lýsingunni hér að framan þar sem sagt er að hann hafi verið 8-10 feta (2,4384-3,048 m) víður að ofanverðu en þó er ekki munurinn ekki það mikill að nokkur vafi leiki á að um Bjarnabrunn er að ræða og styður aldur gripanna sem fundust í fyllingunni jafnframt við þá fullyrðingu. Brunnurinn reyndist fóðraður vönduðum grjóthleðslum upp á efstu brún og hefur torf verið lagt ofaná þær til þess að verja þær ágangi. Þótt hleðslurnar séu vandaðar þá eru þær nokkuð viðkvæmar og því var ákveðið graf ekki dýpra en um 0,7 m ofan í brunninn til þess að minnka líkur á hruni úr þeim.

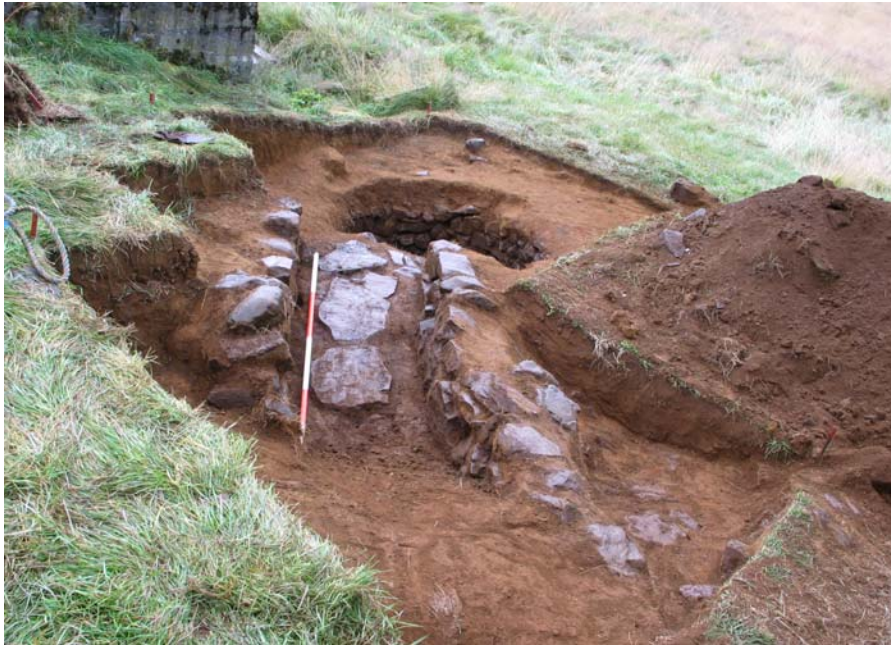
**Mynd 7: Gangurinn og brunnurinn að loknum uppgreftri. Horft til suðvesturs.**

röskun á bæjarhólnum var uppgraftarsvæðið ekki stækkað út fyrir veggina. Lengd þess hluta gangsins sem grafinn var fram er um 3 m og er hann um 0,9 m að breidd að innanmáli, með hellulögn í gólfi. Veggirnir eru úr torfi og grjóti. Ná þeir mest um 0,3 m hæð og eru 3 umför af köntuðu hleðslugrjóti. Er greinilegt að gangurinn hefur verið fylltur (lag [005]) upp eftir að notkun hans var hætt og veggirnir einnig rifnir niður að einhverju leyti.

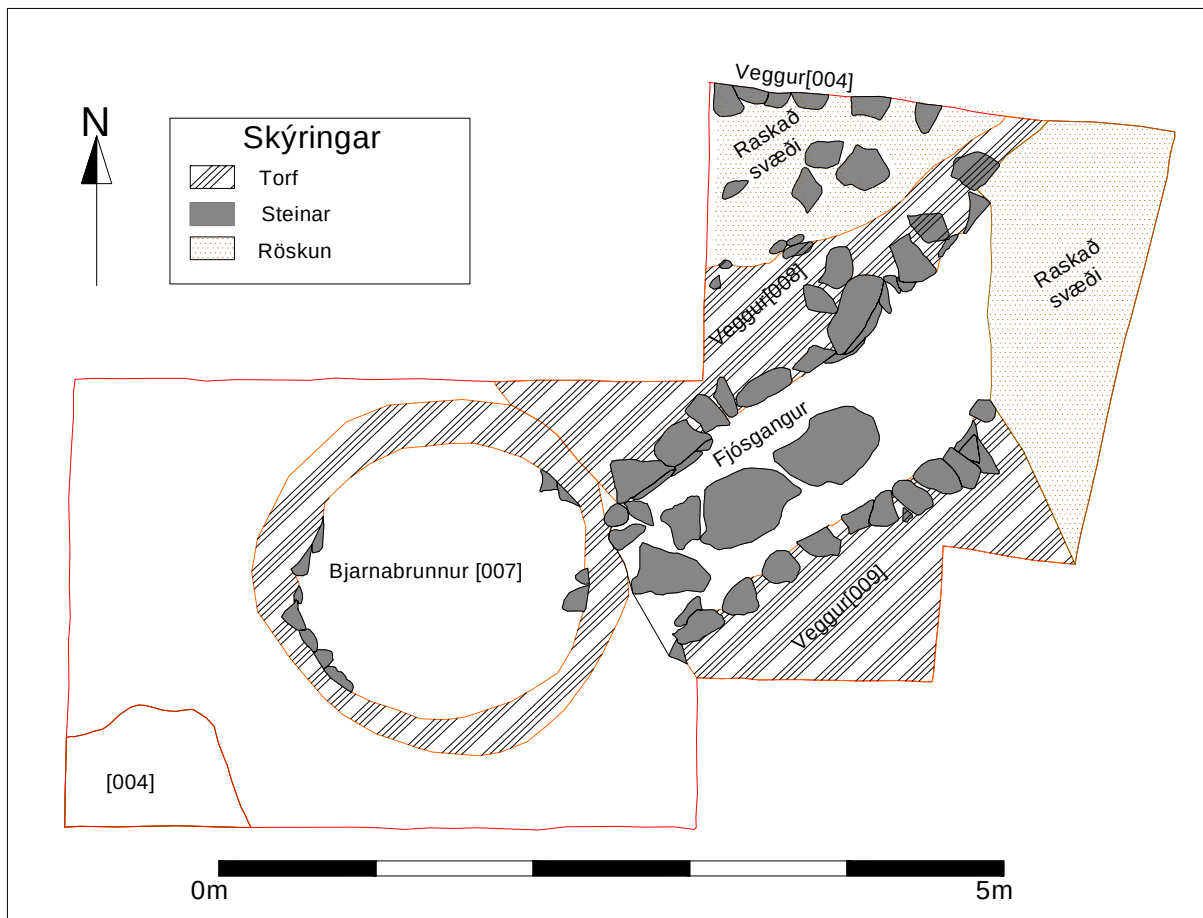
Mynd 8: Yfirlitsteikning sem sýnir brunninn og ganginn frá honum.

Vegghleðslur gangsins sem liggja að brunninum báru þess merki að vera talsvert raskaðar, einkum þó við austurenda uppgriftarsvæðisins og eru vegghleðslurnar talsvert viðkvæmar þar af þeim sökum. Því var ákveðið að grafa ganginn einungis fram út að þeirri röskun (sjá mynd 8) og til þess að valda ekki meiri

Önnur mannvirki sem sáust á uppgraftarsvæðinu en voru ekki grafin fram voru malarfyllt hola (eining [004]) í suðvesturhorni þess og hugsanleg vegghleðsla (eining [010]) í norðurjaðri austurhluta uppgraftarsvæðisins (sjá mynd 8)
