## Fornleifakönnun á lóð Hamarsgötu 6-8, Seltjarnarnesi

Lísabet Guðmundsdóttir og Grace Marie Cesario  
2020

FS798-20211

*Rannsóknin fólst í að kanna hvort mannvistarleifar við nýbyggingu á Hamarsgötu 6-8 á Seltjarnarnesi. Tveir skurðir voru grafnir að vestanverðu og norðaustanvegin við grunninn.*

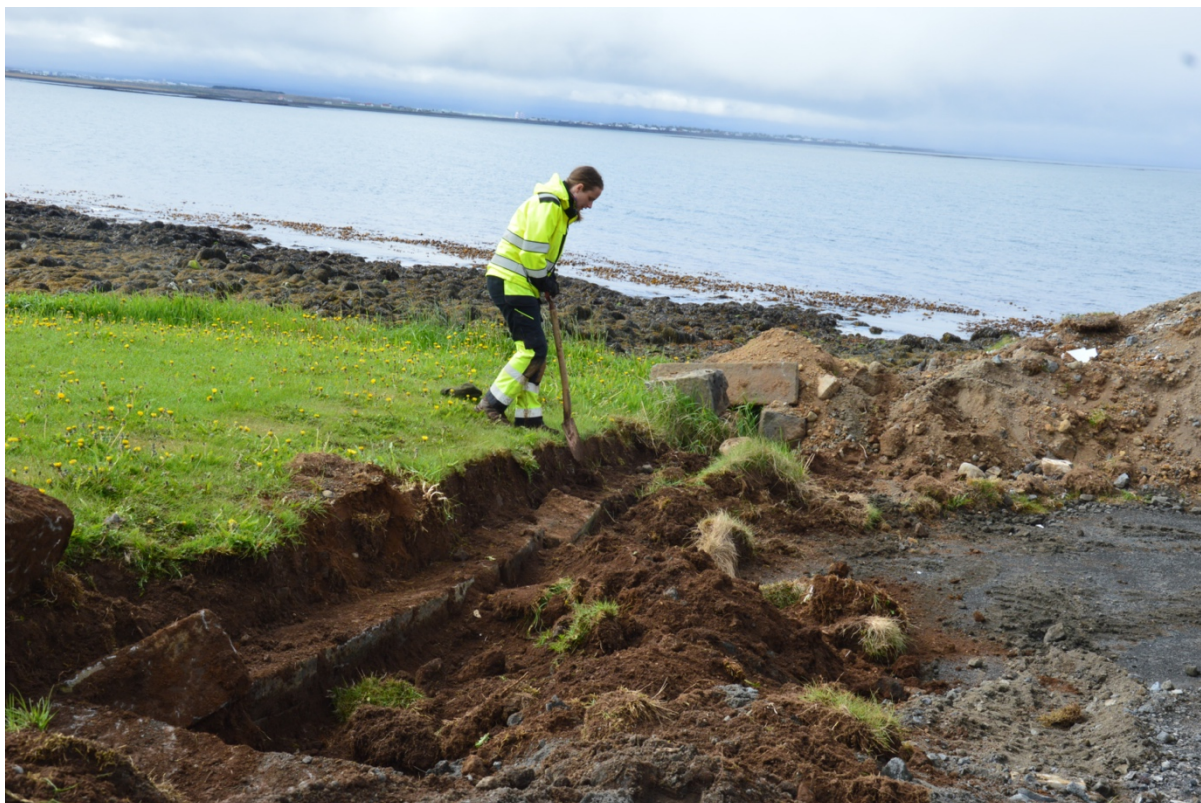
*Lísabet Guðmundsdóttir grefur frá steinhleðslu við suðausturhluta ljóðarinnar*

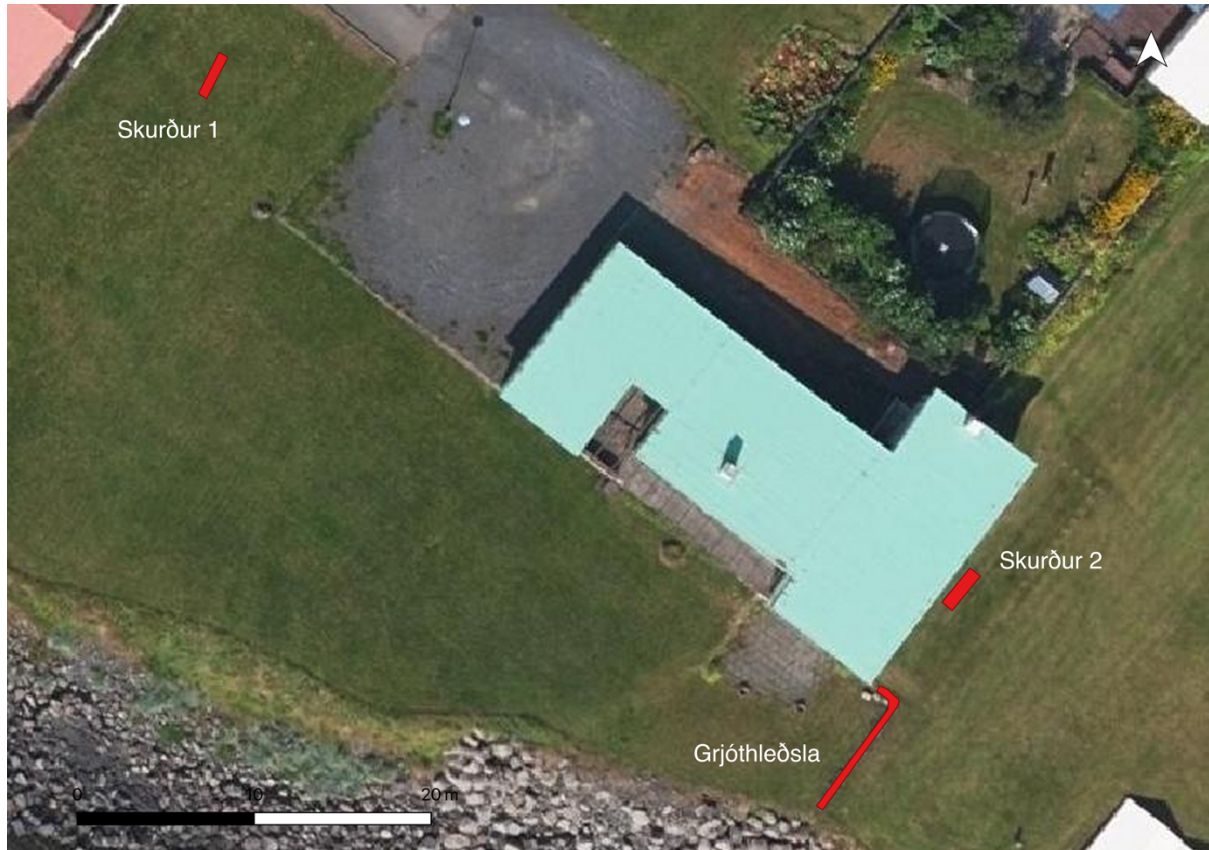
Mynd 2: Staðsetning skurða á lóð Hamarsgötu 6-8, húsið sem þarna stendur hefur verið rífið og nær hinn nýi húsgrunnur yfir báðar lóðir, þ.e. frá skurði 1 til skurðar 2. (Loftmynd: Loftmyndir ehf.)

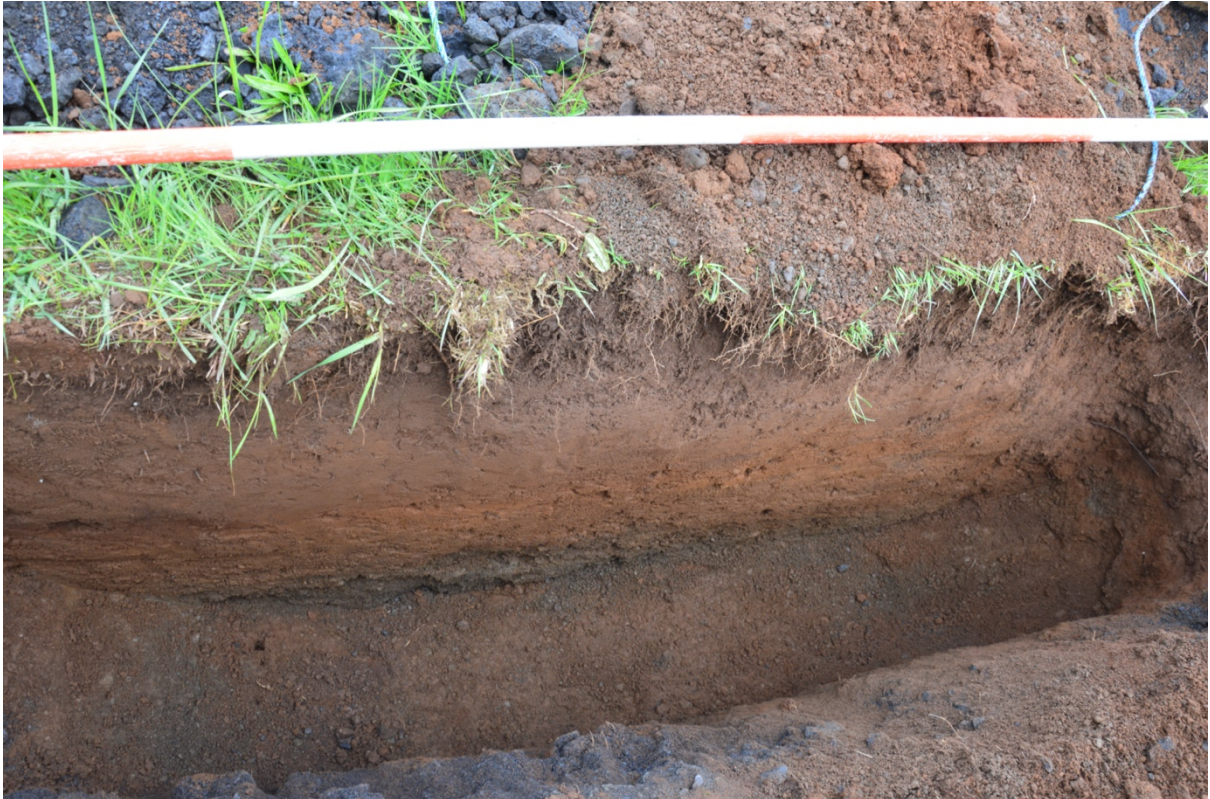
Skurður 1 var grafinn við norðvesturhluta grunnsins, skurðrðurinn var 2x0,5m á lengd og breidd og var dýpt um 1,1m. Engin ummerki fundust um mannvist í skurðinum, vestur snið skurðsins var hreinsað, jarðvegur var frekar einsleitur, brún sendin leirkennd mold. Neðst í skurðinum var komið niður á sjávarmalarkamb.

Mynd 3: Skurður 1, vestur snið skurðsins, engin ummerki um mannvist var að finna í laginu. (Mynd tekin í V)

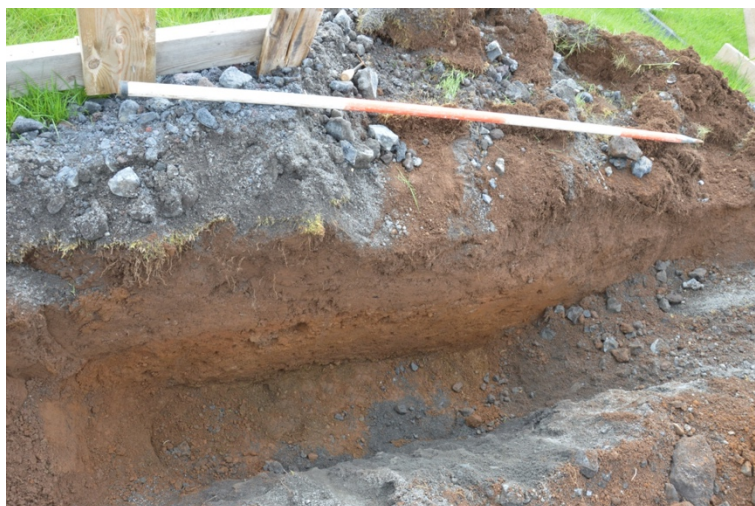
Skurður 2 var grafinn meðfram húsgrunni hins nýja húss að austanverðu. Skurðurinn var um 2 m á lengd, 0,5 m á breidd og dýpt um 1,1 m. Líkt og í skurði 1 var afar svipaður jarðvegur í sniðinu fyrir utan að einstaka kol ásamt brenndum beinum, nútíma leirker og gler fundust í mannvistarlagi [1]. Glerið og keramikbrotið virðast vera frá síðastliðnum 50 árum en koladreifin kann að vera frá tíð Lambastaða.

Mynd 4: Austursnið skurðar 2. Líkt og í skurði 1 var jarðvegur afar svipaður, rauðbrún mold en koladreif var að finna í efra laginu. (Mynd tekin í A)

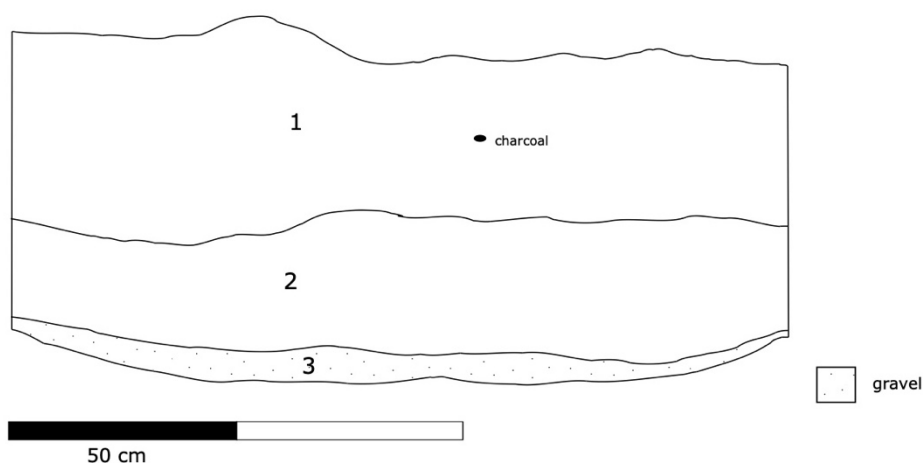
Mynd 5: Sniðteikning af eystra sniði skurðar 2. Stærsti kolabúturinn var merktur inn á (~1cm)

Tafla 1: Lýsing jarðlaga í skurði 2.

| Eining | Lýsing |
|---|---|
| 1 | <ol style="list-style-type: none"> <li>1. Generally firm but with looser soil on top ~15-20 cm</li> <li>2. mid-brown</li> <li>3. clay-sand</li> <li>4. Charcoal and few burnt bones, modern glass and ceramic; pebbles (~1-2 cm)</li> <li>5. Average 45cm ish?</li> <li>6. Boundary between [1] and [2] generally clear, but some mixing</li> <li>7. Homogenous</li> <li>8. construction</li> </ol> |
| 2 | <ol style="list-style-type: none"> <li>1. Firm</li> <li>2. orange-brown</li> <li>3. clay-sand</li> <li>4. pebbles (~1-2 cm), some larger stones towards the bottom of the context</li> <li>5. average 30-35 cm ish</li> <li>6. Boundary between [1] and [2] generally clear, but some mixing</li> <li>7. Homogenous</li> <li>8. construction</li> </ol> |
| 3 | Gravel, grey, some stones larger than 10cm, but most between ~3-7 cm |

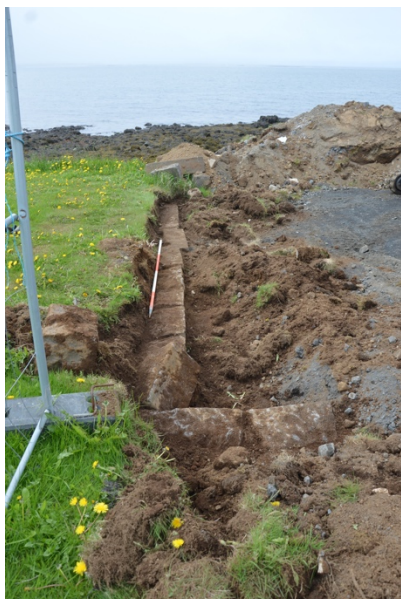
Suðaustast á lóðinni var steinröð, grjótið var haglega unnið og var um 5 m á lengd. Í ljós kom að þeir voru hluti af verönd við húsið sem þarna stóð og reist var um 1960.

Mynd 7: Grjóthleðsla úr verönd. (Mynd tekin í S)
