# *Forn kirkja og grafreitir á Neðra Ási í Hjaltadal*

**Orri Vésteinsson**

**Fornleifastofnun Íslands  
FS109-98174  
Reykjavík 2000**

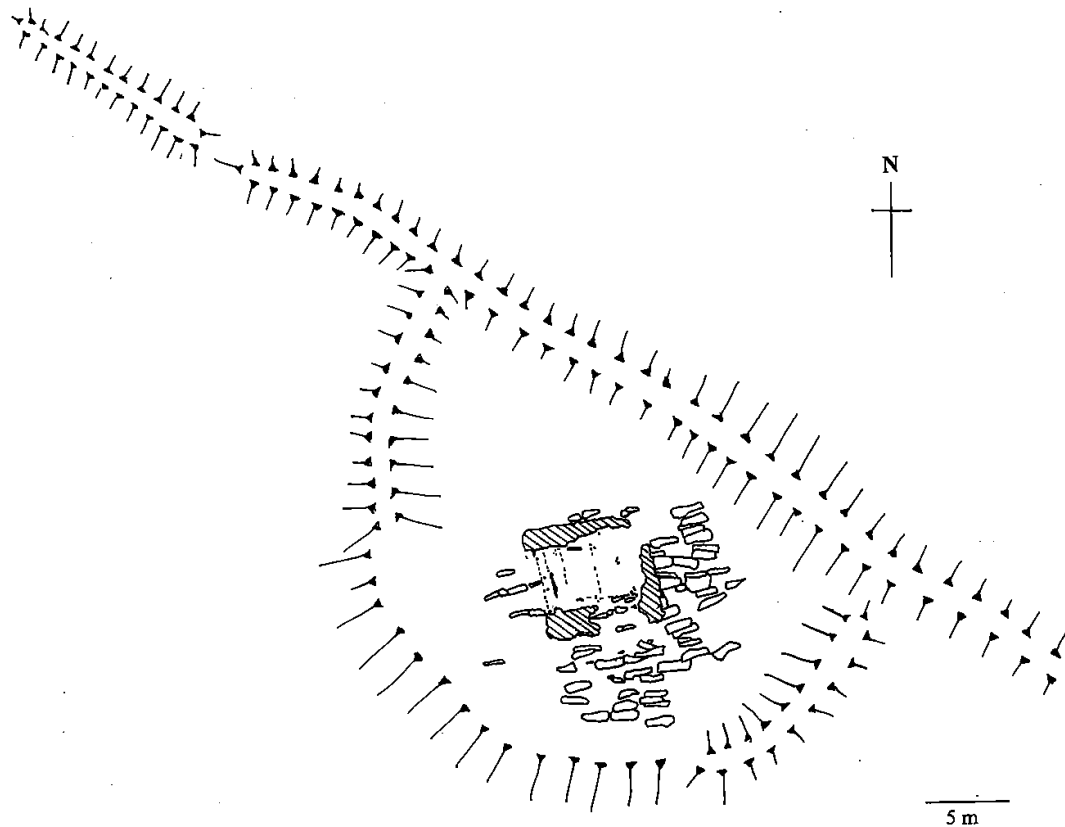
Mynd 1. Kirkjugarðurinn á Neðra Ási. Teikning: Hildur Gestsdóttir.

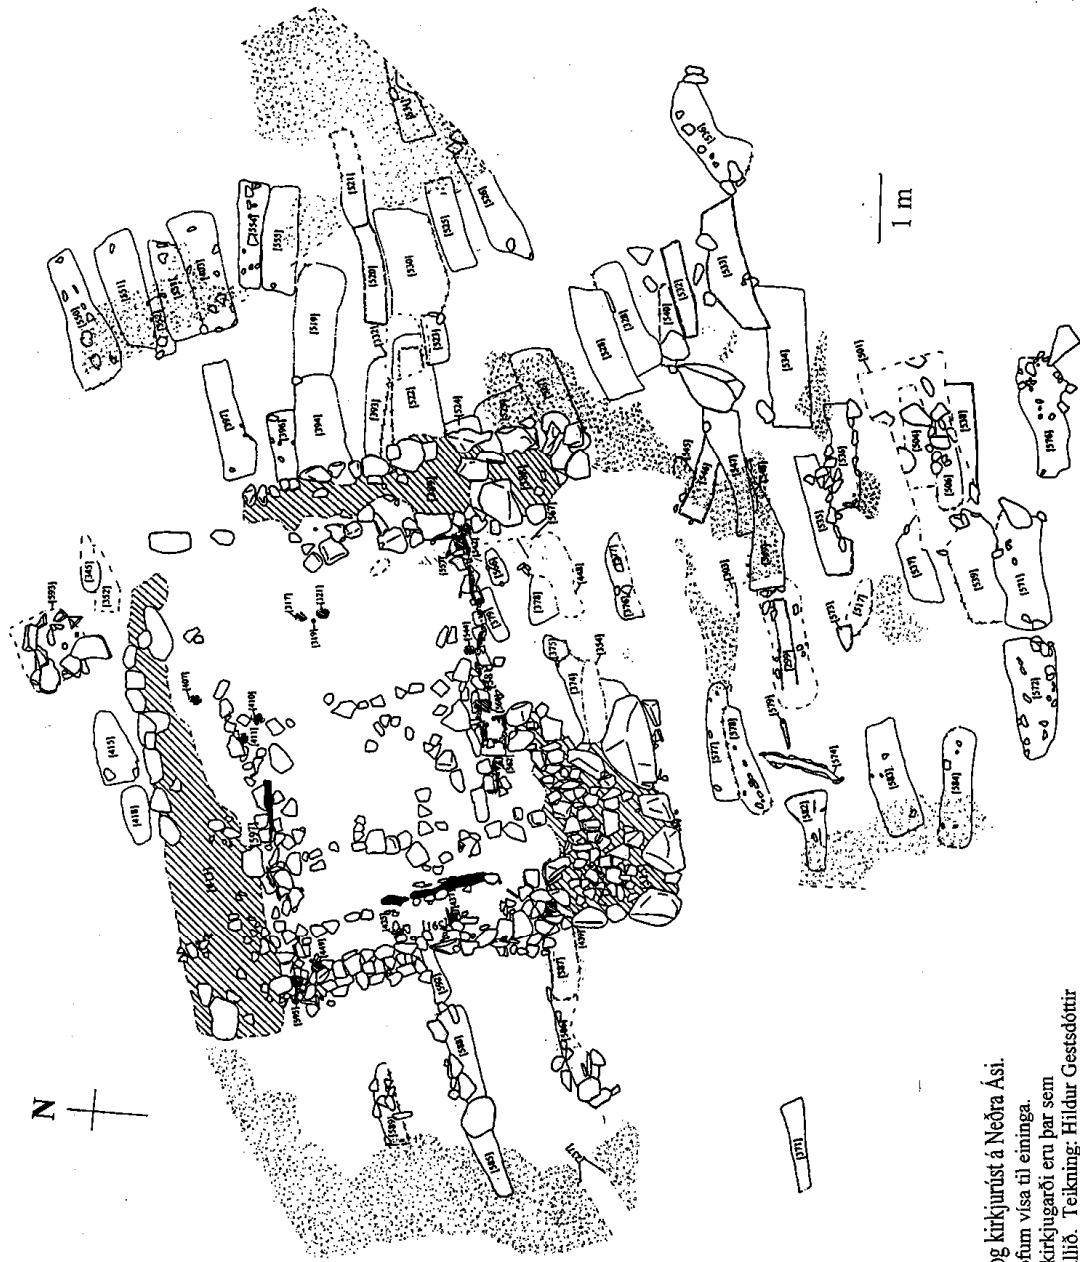
Mynd 2. Grafir og kirkjurúst á Neðra Ási.  
Númer í hornklofum vísa til eininga.  
Skyggð svæði í kirkjugarði eru þar sem  
H-1104 la jafnfallið. Teikning: Hildur Gestsdóttir

**Dreifing.** Eins og áður hefur verið vikið að er jarðvegur í kirkjugarðinum allmisjafn. Þéttur skriðubunki er norðan við kirkjuna og fundust engar grafir á skák sem opnuð var norðvestan við kirkjuna 1998. Fjórar grafir eru meðfram kirkjuveggnum að norðan en fast norðan við þær tekur skriðan við og voru engar grafir þar. Austast í garðinum er sama skriðan en á meira dýpi en upp að henni leggst fín mold sem þykkar eftir því sem sunnar og vestar dregur í garðinum. Austan til í garðinum – á því svæði þar sem mest er um grafir – eru víða stórir steinar á stangli og minna grjóti samanvið, sem ekki hefur auðveldað greftrun þar. Austan við austustu grafaröðina var talsverð urð í rótaðri moldinni og virðist sem stærra grjóti úr gröfum vestar í garðinum hafi verið velt eða hent þangað. H-1104 liggur þar víða jafnfallið og er raskið allt undir því. Hugsanlegt er að garðurinn hafi verið hreinsaður af stærra grjóti í einum umgangi og það sett upp við kirkjugarðsvegginn að innan, eða þá að grjótið hefur lent þar smátt og smátt eftir því sem fleiri grafir voru teknar. Seinni möguleikinn verður að teljast líklegri því ef um gagngera hreinsun hefði verið að ræða væri eðlilegra að ætla að grjótið hefði verið sett út fyrir garðinn. Syðst í garðinum og vestast er moldin mjög fín og auðvelt að grafa í hana. Hinsvegar eru þar alls ekki flestar grafirnar þannig að eiginleikar jarðvegsins eru ekki það eina sem ráðið hefur staðsetningu grafanna. Langþéttast hefur verið grafið austan við kirkjuna, þétt við suðausturhorn og þétt sunnan við hana. Sunnar í garðinum og vestan við kirkjuna eru grafirnar mun gisnari, einkum á síðarnefnda svæðinu og eru þar þó ágæt skilyrði til graftar. Austan við kirkjuna liggja grafirnar í skipulegum röðum. 8 grafir liggja hlið við hlið og nema við eða fara undir ytri brún austurveggjar. 6 grafir til viðbótar eru í sömu röð sunnan við kirkjuna og liggja þær allar mjög þétt, hver utan í aðra. Austast í garðinum er röð með 9 gröfum og á milli hennar og þeirrar sem er upp við vegginn er óreglulegri röð með að minnsta kosti 5 gröfum. Greinilegt er að þessar raðir taka mið af kirkjunni og að gröfunum hefur verið valinn staður með tilliti til eldri grafa. Það er því vel hugsanlegt að hver röð tilheyri ákveðnum hóp, til dæmis fjölskyldu eða stétt. Sunnan og vestan við kirkjuna eru grafirnar ekki í röðum hlið við hlið heldur hver af annarar enda. Þetta er sérstaklega greinilegt frama við kirkjuna, en þar eru þrjár grafir hver af annarar enda frá þröskuldi kirkjunnar og er sú vestasta yngst. Tæpan metra norðan við er ein gröf og rúman metra sunnan við eru tvær en þar virðist sú sem er nær kirkjunni vera yngri. Þessi reglulega röðun grafanna fram við kirkjuna virðist

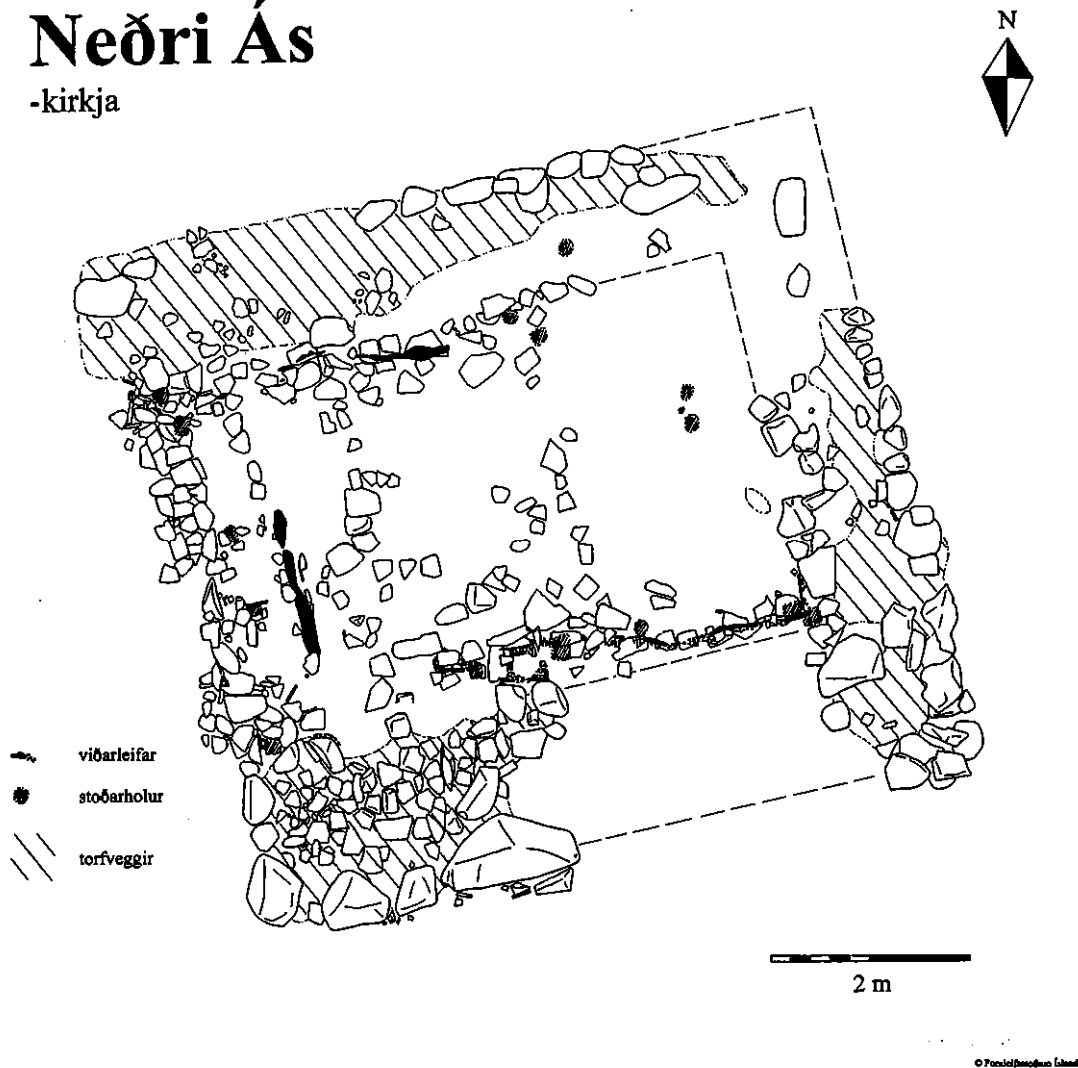
Mynd 3. Kirkjutóftin á Neðra Ási. Teikning: Orri Vésteinnsson.

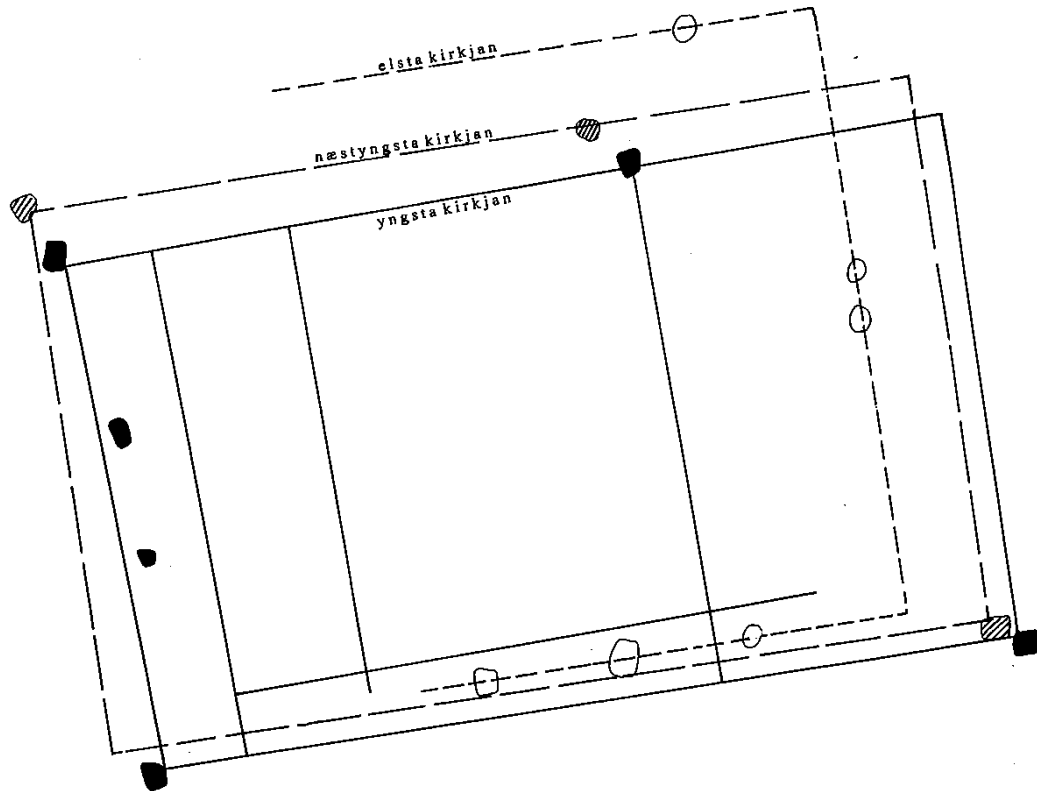
Mynd 4. Ummerki um mismunandi byggingarstig kirkjunnar. Ummerki um elstu kirkjuna eru sýnd með fylltum stoðarholum og heilum línum, þá næstýngstu með skástrikuðum stoðarholum og löngum brotalínunum, og um þá elstu með tómunum stoðarholum og stuttum brotalínunum. Teikning: Orri Vésteinsson.

**um 1010.** Fyrst hefur verið byggð trékirja með mjóum stafgólfum og hefur hún hugsanlega verið heldur breiðari en yngri kirkjurnar. Hún hefur verið án hlífðarveggja úr torfi eða grjóti og grafið hefur verið þétt upp við hana. Ekkert meira verður um hana sagt en þess til getið að hún hafi verið byggð á fyrstu árum 11. aldar.

**um 1075.** Síðar á 11. öld, ef til vill á þriðja fjórðungi hennar eða svo, hefur verið byggð ný trékirja í þremur stafgólfum, 5,6 m löng og 3,5 m breið. Hún var með niðurgröfnum hornstöfum og upphækkuðum kór, en hugsanlega ekki með trégólfi í fyrstu umferð.

**um 1125.** Ný kirkja hefur verið reist á grunni hinna í byrjun 12. aldar. Hún var 5,6 m löng eins og hin fyrri en ívið mjórri eða 3,2 m. Hún hefur að öllu leyti verið svipuð að gerð og næsta kirkja á undan, svo lík raunar að víst má telja að trégrindin hafi að miklu leyti verið sú sama. Trégólf hefur verið í þessari kirkju og set meðfram veggjum í framkirkju og kórin upphækkaður eins og í hinni fyrri. Í kringum hana var reistur stæðilegur torfveggur á steinfæti.

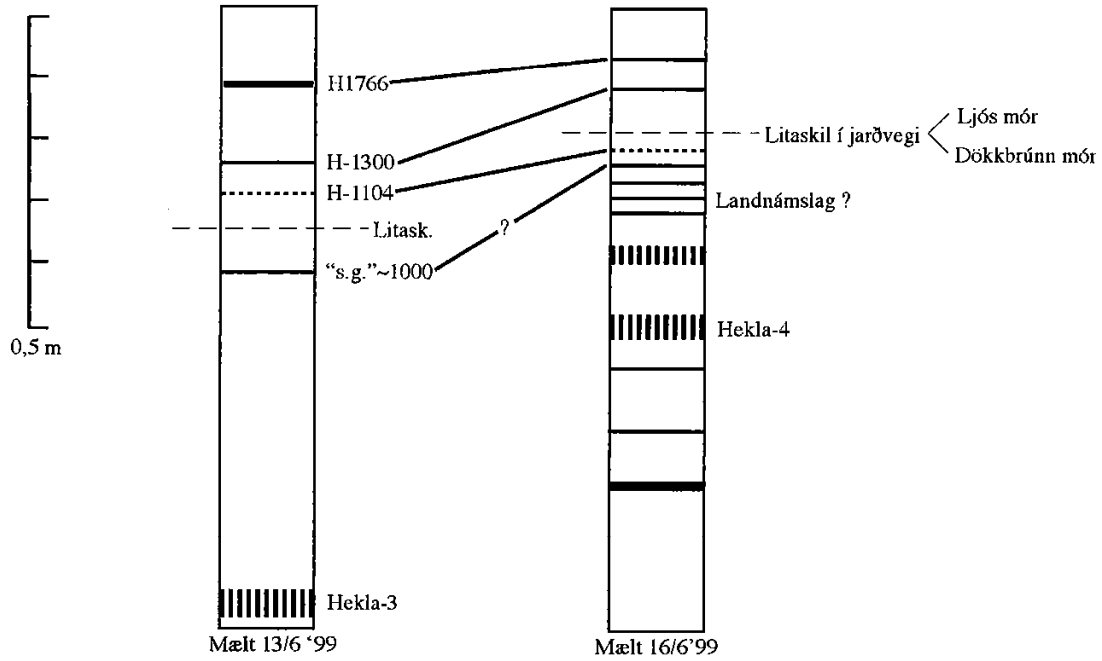
Snið í skurði ca. 1 km innan við Efri-Ás í Hjaltadal

Snið við vegamót að Sauðárkróki, ca. 7 km frá Neðri-Ási
