Reykholtskirkja

Fornleifarannsókn 2002

**Þjóðminjasafn Íslands
Fornleifastofnun Íslands
FS197-02231
Reykjavík 2003**

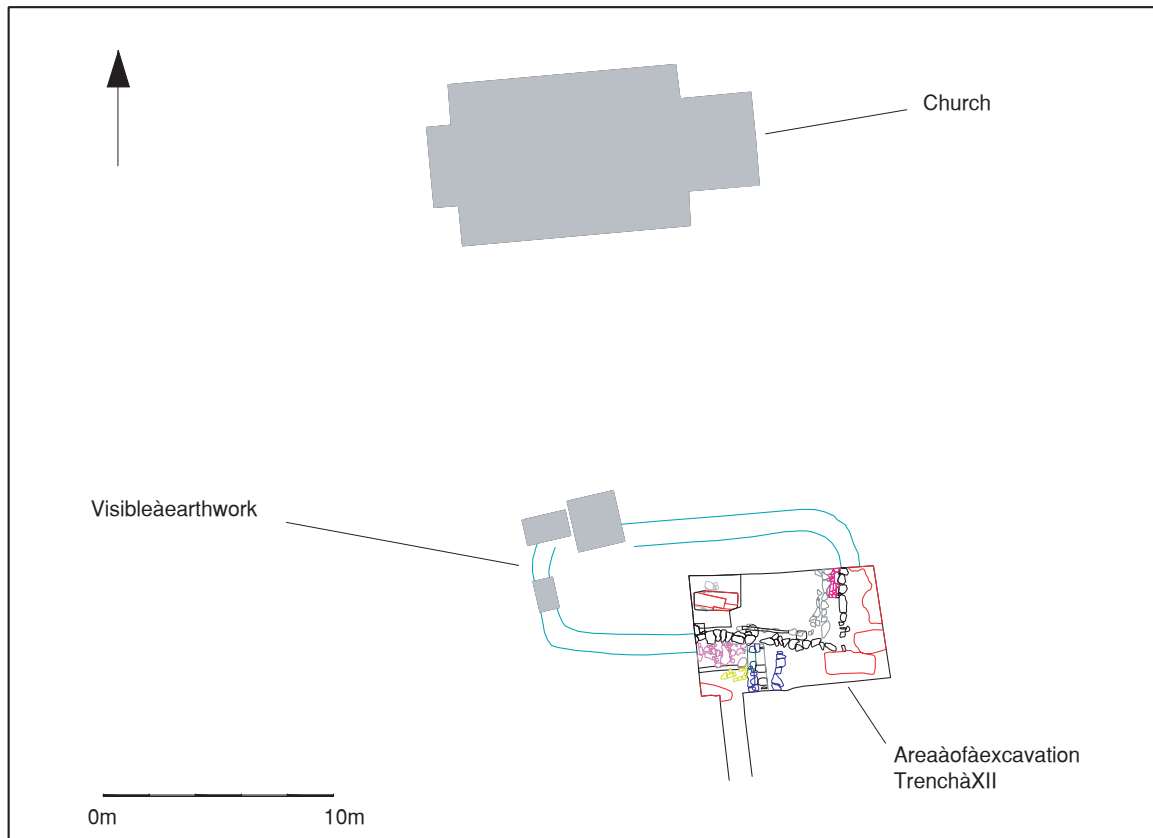
Mynd 1. Afstöðumynd af rannsóknarsvæði 2002. Oscar Aldred 2002.

Ákveðið var að opna skurð yfir suðausturhorni kirkjunnar og miða við norðausturhornið á legsteini Þórðar. Frá því voru dregnar línur til suðurs og austurs út fyrir tóftarvegginn og þannig skilgreint uppgraftarsvæði sem var um 8 m langt frá austri til vesturs og um 5 m breitt frá norðri til suðurs. Uppgraftarsvæði þetta, sem auðkennt er sem XII til aðgreiningar frá öðrum uppgraftarsvæðum í Reykholti, var tengt við aðaluppgraftarsvæðið með skurði, auðkenndur sem XIII sem lá til suðurs úr suðvesturhorni XII.

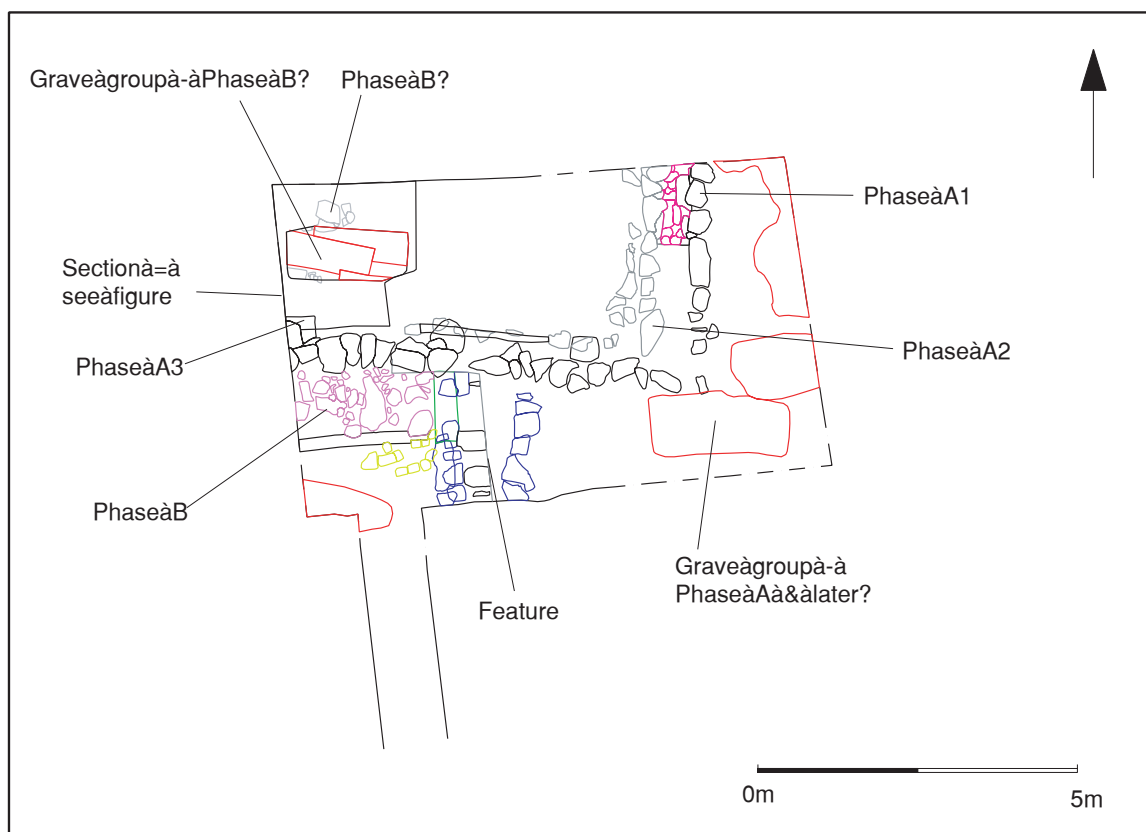
Mynd 2. Uppgrافتarsvæði 2002. Oscar Aldred.

Byggingarstig **A** samanstendur af 4 aðgreindum byggingahlutum. **A1** (2014) er samfelld röð af allstórum steinum sem myndar suðurvegg (um 6 m) og austurvegg (um 3,5 m) kirkjunnar. Steinarnir snúa sléttum hliðum til norðurs og vesturs, þ.e. inn í kirkjuna. Í vestursniði sást að torfveggur 2013 lá ofan á þessari steinaröð en torfveggurinn hafði annarsstaðar verið skafinn burtu af gröfu áður en eiginlegur uppgröftur hófst. Af þessu samhengi má ætla að steinaröðin **A1** sé fótur undir torfvegg sem var utan um kirkjuna. Það er þó ekki fullvíst og er ekki útilokað að **A1** sé eldri undirstaða sem yngri torfveggur hefur síðan verið lagður ofaná.

Torfveggurinn **A4** sást hvergi skýrt nema í suðvesturhorni uppgraftarsvæðis. Austan við **A1** hefur annaðhvort ekki verið neinn torfveggur – og fellur þá túlkunin á **A1** sem torfveggjarfót – eða að hann hefur verið eyðilagður alveg af yngri gröfum. Veggurinn var líka skertur að sunnanverðu en fullyrða má að ekki hefur verið steinfótur undir honum að utanverðu. Samkvæmt úttektum á ekki að hafa verið torfveggur fyrir austurgafli kirkjunnar sem byggð var 1835

A2 er önnur steinaröð í austurhlið kirkjunnar, um 50 sm innan við **A1**. Þessir steinar snúa líka sléttum hliðum inn í kirkjuna. Moldin sem þeir sitja í liggur upp að steinum í **A1** en undir henni sást í lag af óreglulega lögðum smásteinum sem virðast vera yfirborð sem tilheyrir þeim tíma sem **A1** var upphaflega hlaðinn. Með öðrum orðum er **A2** greinilega yngri en **A1** og hugsanlega munar þar töluverðu.

A3 sýndist á yfirborði vera samfelld steinaröð fast innan við **A1** í suðurvegg kirkjunnar. Þegar betur var að gáð voru sumir steinarnir þó hrundir og sátu á skakk og skjön í mold sem myndar fyllinguna innan í kirkjunni. Aðrir voru hinsvegar greinilega stoðarsteinar og eru þeir með rúmlega 1 m millibili fast upp við steinaröðina **A1** að innanverðu. Á um 2 m bili voru viðarleifar ofan á þessari innri steinaröð, sennilega leifar af fótstokk síðustu kirkjunnar á þessum stað. Stoðarsteinarnir í **A3** voru ofan á öðrum steinum, og voru þeir neðri stærri að ummáli en þeir efri. Mögulegt er því að **A3** standi fyrir fleiri en eina kynslóð kirkna á þessum grunni.

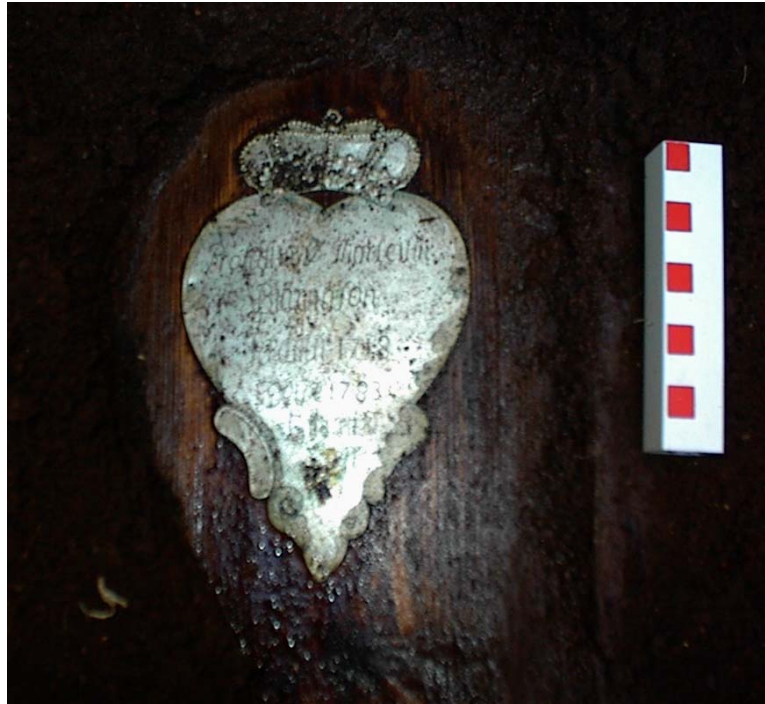
Mynd 3. Skjöldur á kistu Þorleifs Bjarnasonar prófasts.

*Profastur Ø Thorleifur
Biarnason
fæddur 1718
Deide 1783
Embætted
35 Ar*

Af úttektum að dæma var forveri kirkjunnar frá 1835 byggð 1778 og hefur þessi gröf (gröf 2) því verið grafin eftir að sú kirkja kom til sögunnar. Ekki varð séð í gryfjunni hvort gröf Þorleifs prófasts hefur verið tekin inni í kirkjunni sem þá var, en af almennum líkum má telja sennilegt að svo hafi verið. Önnur gröf, heldur yngri, var fast upp við gröf Þorleifs að sunnaverðu (gröf 3) og hafði skemmt kistu hans líttillega. Timbrið í báðum kistum er ágætlega varðveitt og í yngri gröfinni sást í hausnúpu sem virtist í mjög góðu ásigkomulagi. Varðveisla beina og lífrænna leifa virðist því vera mjög góð inni í sjálfum kirkjugarðinum. Þó ekki væri í þessu horni opnað stærra svæði en sem svarar einni grafarstærð þá var þar komið niður á þrjár grafir, allar með kistuleifum. Þriðja gröfin (gröf 4) er elst og hefur skemmst þegar gröf Þorleifs var tekin. Fylling hennar sást greinilega í norðursniði gryfjunnar og var undir torfleifum sem lágu á lagi af steinvöllum eða möl. Hún er greinilega sýnu eldri en hinar tvær og gæti tilheyrt mun eldra stigi kirkjunnar. Þessar torfleifar (2022) voru um 30 sm þykkar og gætu vel verið leifar af vegg þó ekki verði það fullyrt út frá því sem í gryfjunni sást. Lítil móöskusletta (2023) var í sambandi við þetta torf, eldri en það að því er virðist, og gæti hún styrkt að um hús sé að ræða. Þessar torfleifar voru elstu hugsanlegu byggingaleifarnar sem sást við uppgröftinn 2002 og sé um byggingu að ræða þá gæti hún verið sundurskorin af gröfum.

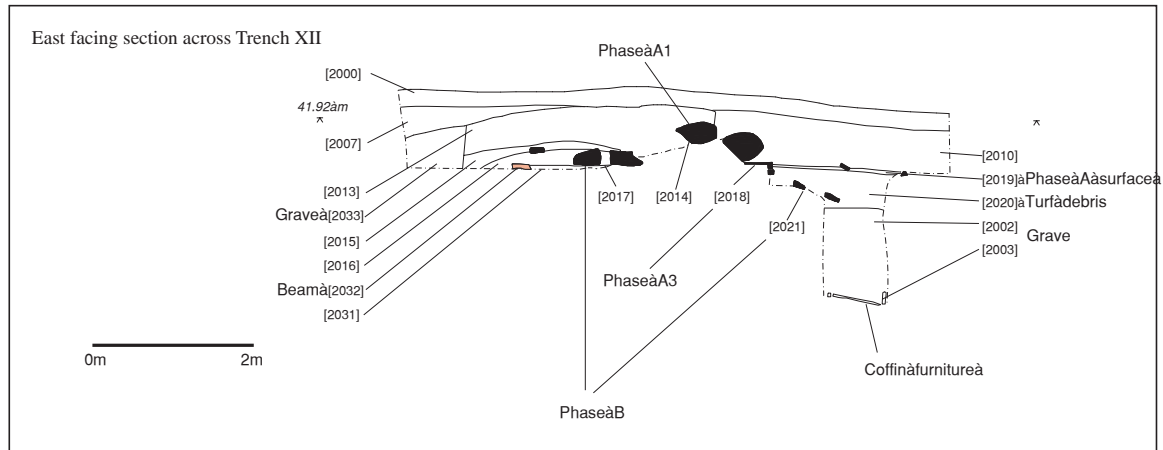
Mynd 4. Vestursnið uppgriftarsvæðis. Oscar Aldred.

Þessar torfleifar mætti kalla byggingarstig **D** því að greinileg merki sáust í gryfjunni og vestursniði um sérstakt byggingarstig sem er eldra en **A** en yngra en þessar torfleifar og er því nefnt **B**. Það samanstendur annarsvegar af grjótlögn (2017) og torfleifum (2016) undir torfvegg **A4** og er hugsanlegt að innbrún þess veggjar sé heldur sunnar en innbrún veggjar byggingarstigs **A**. Hinsvegar virðist mega túlka steina (2021) sem lágu í fleti sitthvorumegin við gröf 2 sem yfirborð þessa byggingarstigs. Ekki voru þó stratigrafísk tengsl milli þessara steina og veggjarins að öðru leyti en því að hvorttveggja er undir og þar með eldra en byggingahlutarnir **A3**, **A1** og **A4**. Þar sem grafa hafði grafið niður í fyllingu grafar 2 var ekki hægt að skera úr með vissu hvort sú gröf var tekin áður en yfirborðið í **B** myndaðist eða hvort hún var tekin í gegnum það. Með öðrum orðum er ekki fulljóst hvort **B** er leifar kirkjunnar sem byggð var 1778 eða forvera hennar.

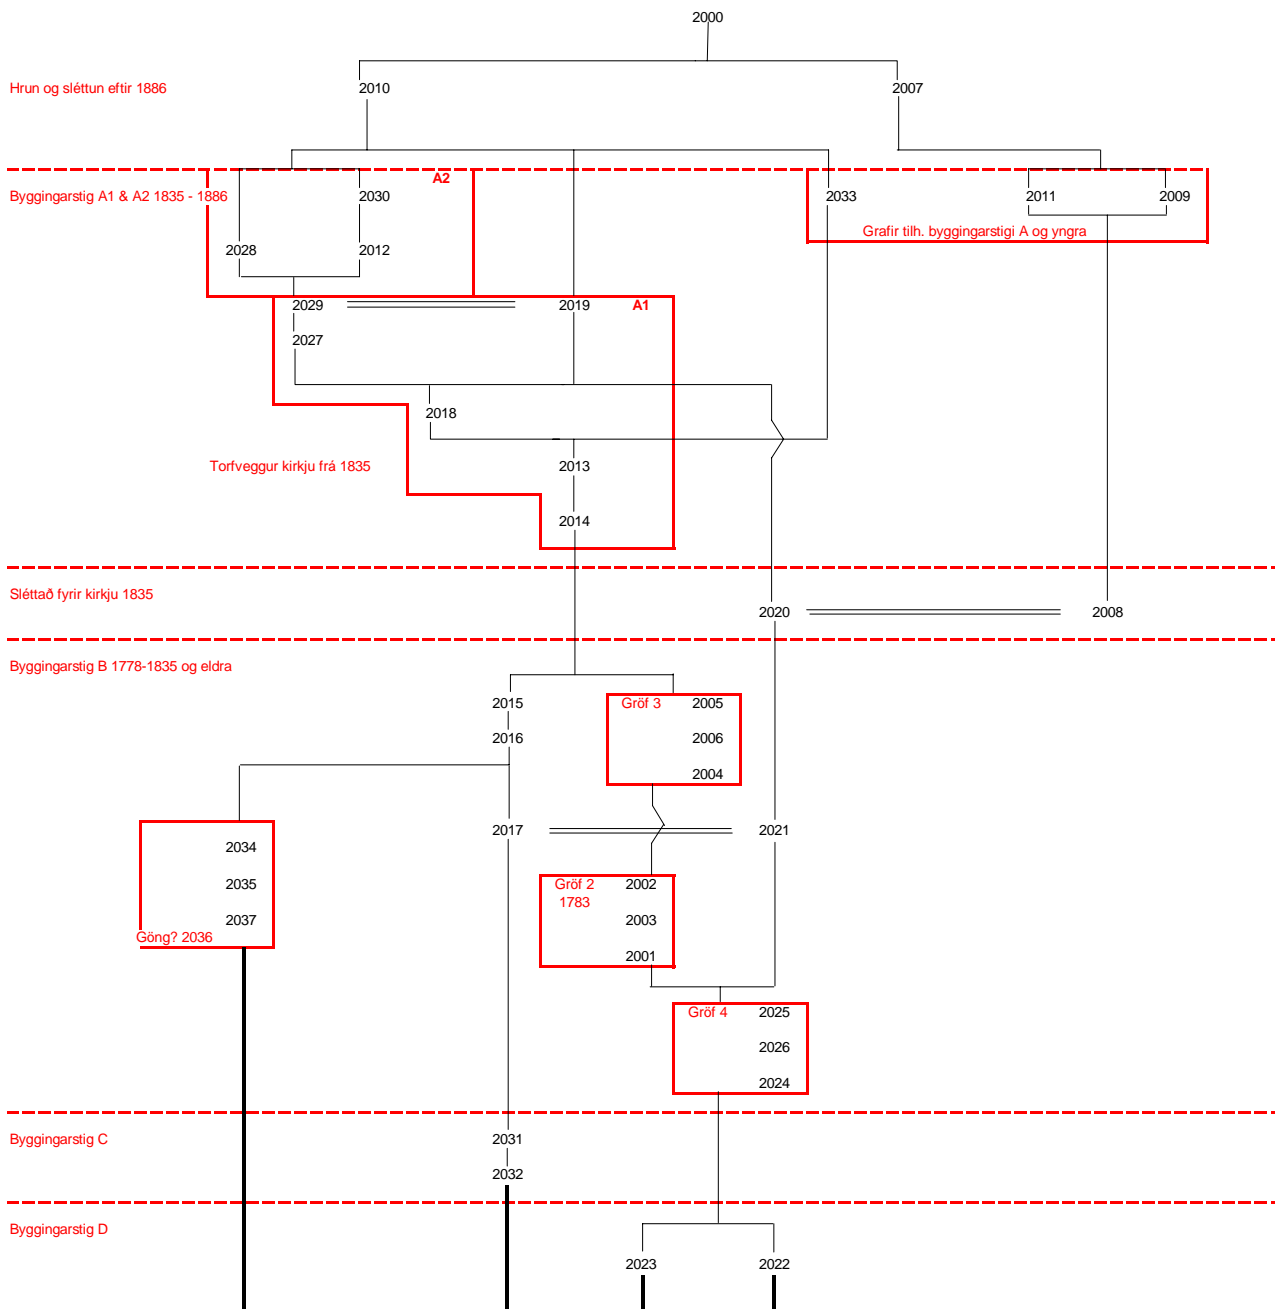
Mynd 5. Skipurit eininga í uppgreftinum 2002.

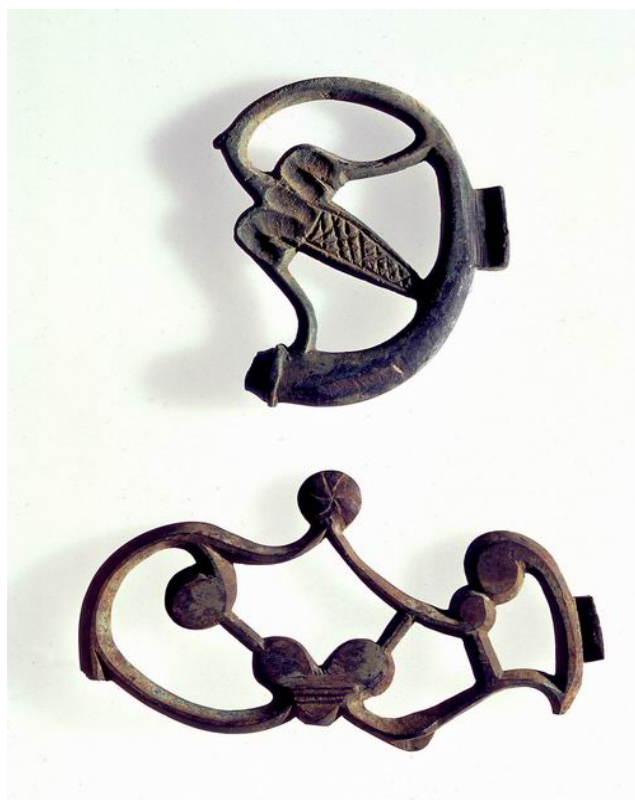
Brot úr ljósahjálmi og/eða veggarmi (RKH2002-25-52 og 55).

Meðal auðkenndari gripa eru nokkur skreytt koparbrot sem hafa að öllum líkindum tilheyrt ljósahjálmi eða hjálmum og veggarmi eða örmum (nr. 42, 52, 55, 141, 143).

Þrjú fyrstnefndu brotin fundust þegar tekið var ofan af kirkjunni með gröfu og grafið niður í meinta gröf Þórðar Sigurðssonar, en þau tvö síðarnefndu í eða við lag [2018], sem talið er hafa tilheyrt síðustu kirkjunnar sem byggð var á þessum stað árið

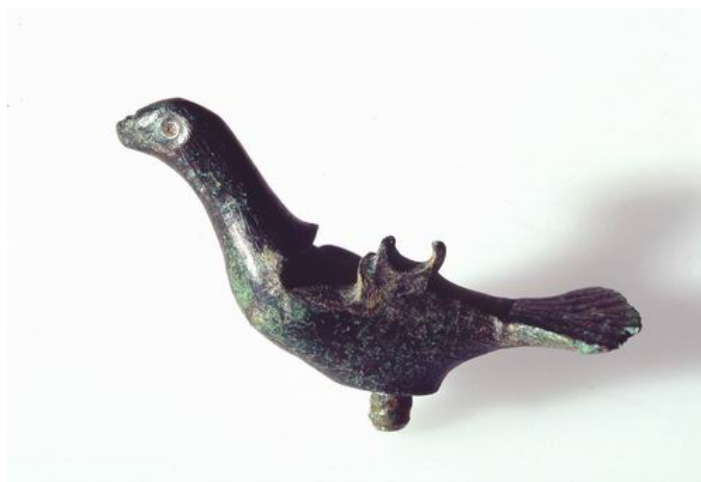
Skrautdúfa af ljósahjálm? (RKH 2002-25-141)

139	2018	gler	7 grænleit rúðuglerbrof með loftbólum
140	2018	járn	9 naglar og brof
141	2018	kopar	Fuglslíkan með skrúfgangi, vængirnir hafa verið sérstakt stykki sem vantar. Líklega af ljóshjálmi
142	2018	tálgukol	Stór svört útskorin sörvistala
143	2018	kopar	Skrautlauf með merki um festingu á einni hlið. Líklega hluti af ljóshjálmi eða veggarmi
144	2018	járn	Flatt, ferhyrnt stykki
145	2013	raf	Lítill rauð sörvistala
146	2013	gler	Lítið brof af lítilla íbjúgu glæru gleri

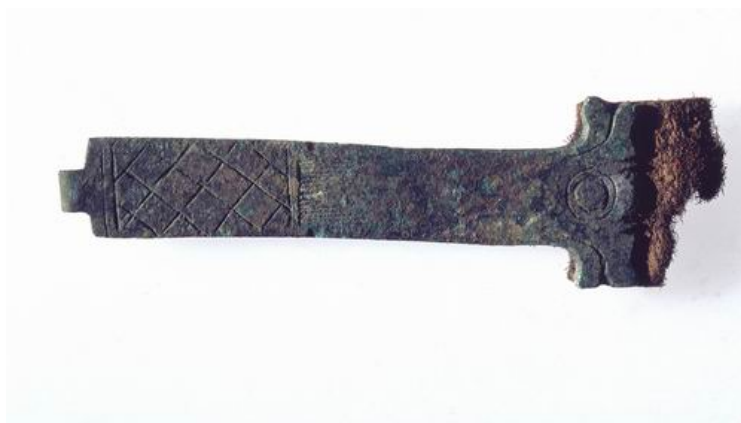
Bókarspensl (RKH 2002-25-142)

Við gólfsteina 2030 sem gætu tilheyrt upphækkun sem virðist, samkvæmt ritheimildum, hafa átt sér stað 1808, fannst bókarþensl (nr. 135) – skreytt koparþynna með krækju í annan endann og leðurleifum í hinn.

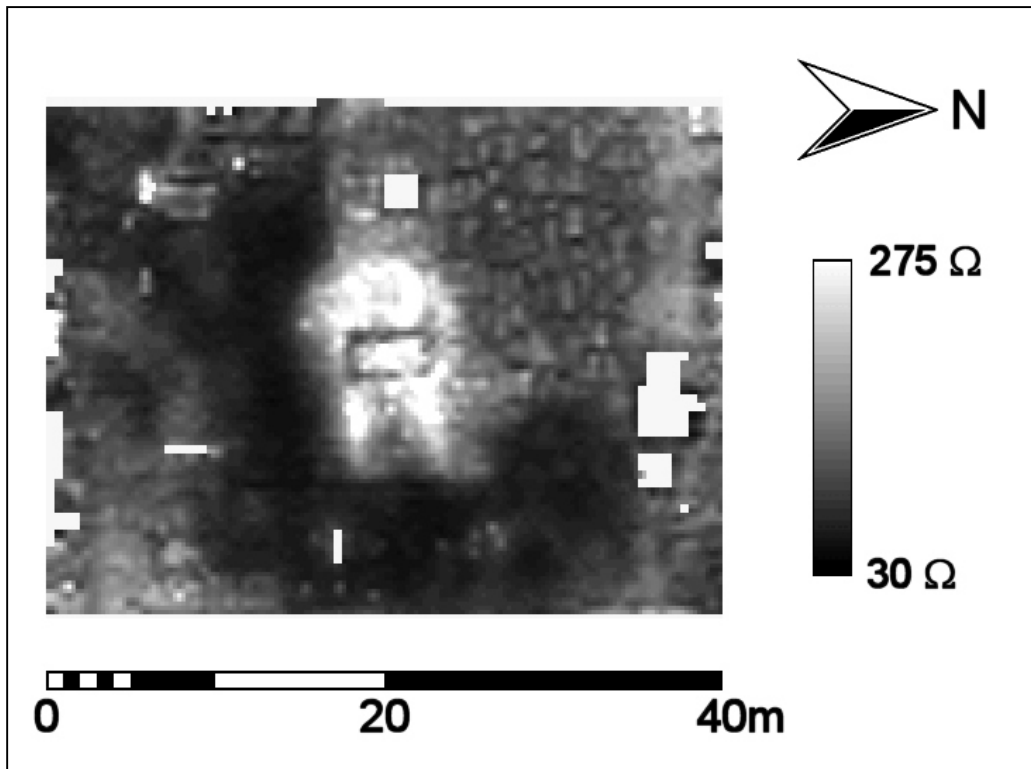
Figure 1 presents a plot of the earth resistance data after interpolation. Readings of high resistance are shown as white, grading down to low resistance as black. A summary of the significant anomalies is given in Figure 2.

Figure 1. Interpolated earth resistance data.

Of the two techniques, the earth resistance method has provided the clearest results at Stafholt. The presence of many modern graves, most of them containing iron, confuses the magnetometer data, and subsequently only the results of the earth resistance survey are presented here.

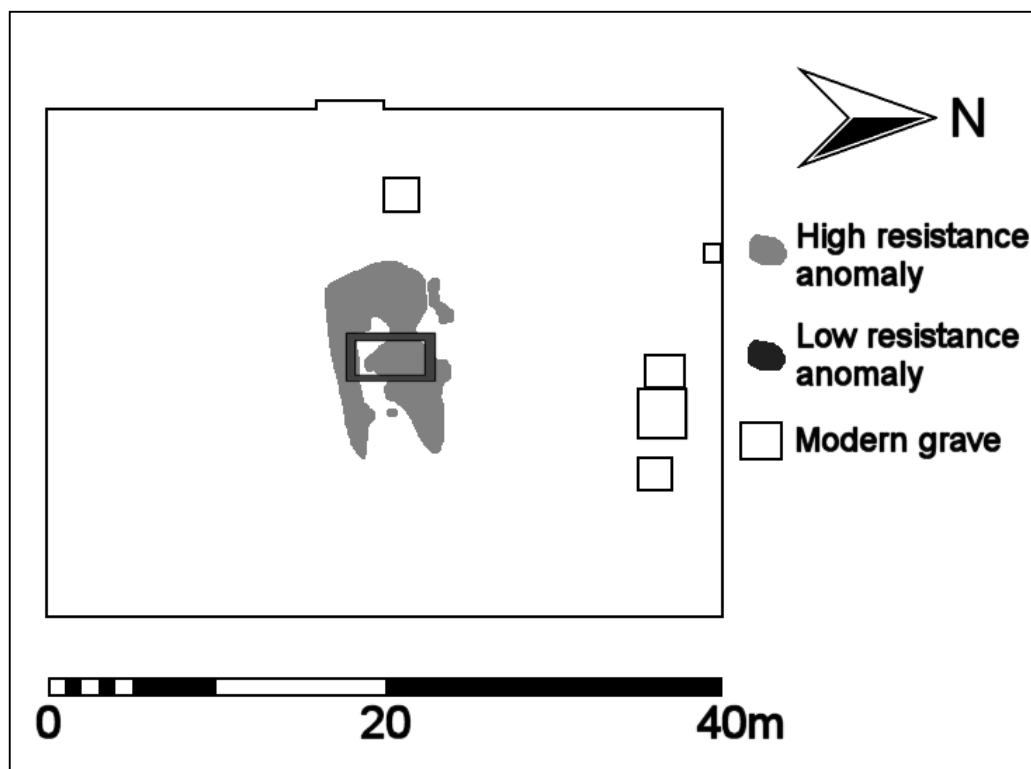
Figure 2. Summary of significant anomalies discussed in the text.

Immediately obvious in the centre of the survey area is a fairly regular anomaly of high resistance, approximately 12m x 5m, and oriented W-E. Such an anomaly is consistent with being caused by the buried remains of structural foundations, and since it is situated exactly where the older churches would be expected then this must represent the surviving remains of these buildings. The form of this anomaly is a little irregular and may indicate that at least the shallowest deposits (c.30-40cm deep) are quite mixed, probably as a result of the demolition of the last structure on this site. In addition, it can be seen that a modern grave has unfortunately been sited right in the middle of the church anomaly. The low concrete wall of this grave would have required a narrow trench to be dug, and this is the cause of the clear low resistance anomaly detected in the centre of the survey area. This will undoubtedly have damaged the archaeology, although only excavation can reveal to what extent the damage has been done.

It appears from the results that the eastern end of the structure is missing. This could simply indicate that demolition was more extensive here, or it might be due to a difference in the nature of the foundations, e.g. that less stone was used to construct the eastern wall than used in the longer northern and southern walls.

Various other anomalies have been detected throughout the survey area, the causes of which are unclear at present. For example, the northwestern quadrant of the survey area is noticeably more “noisy” than the rest. The increased abundance of thufur in this area may account for this, however it was also noted during the course of the survey that there are also many old gravestones in this same area. Further work, including excavation, is necessary to determine the cause of this.
