Skoðun á leifum sjóvarnargarðs á Álftanesi

Fornleifastofnun Íslands

FS025-96061

Reykjavík 1996

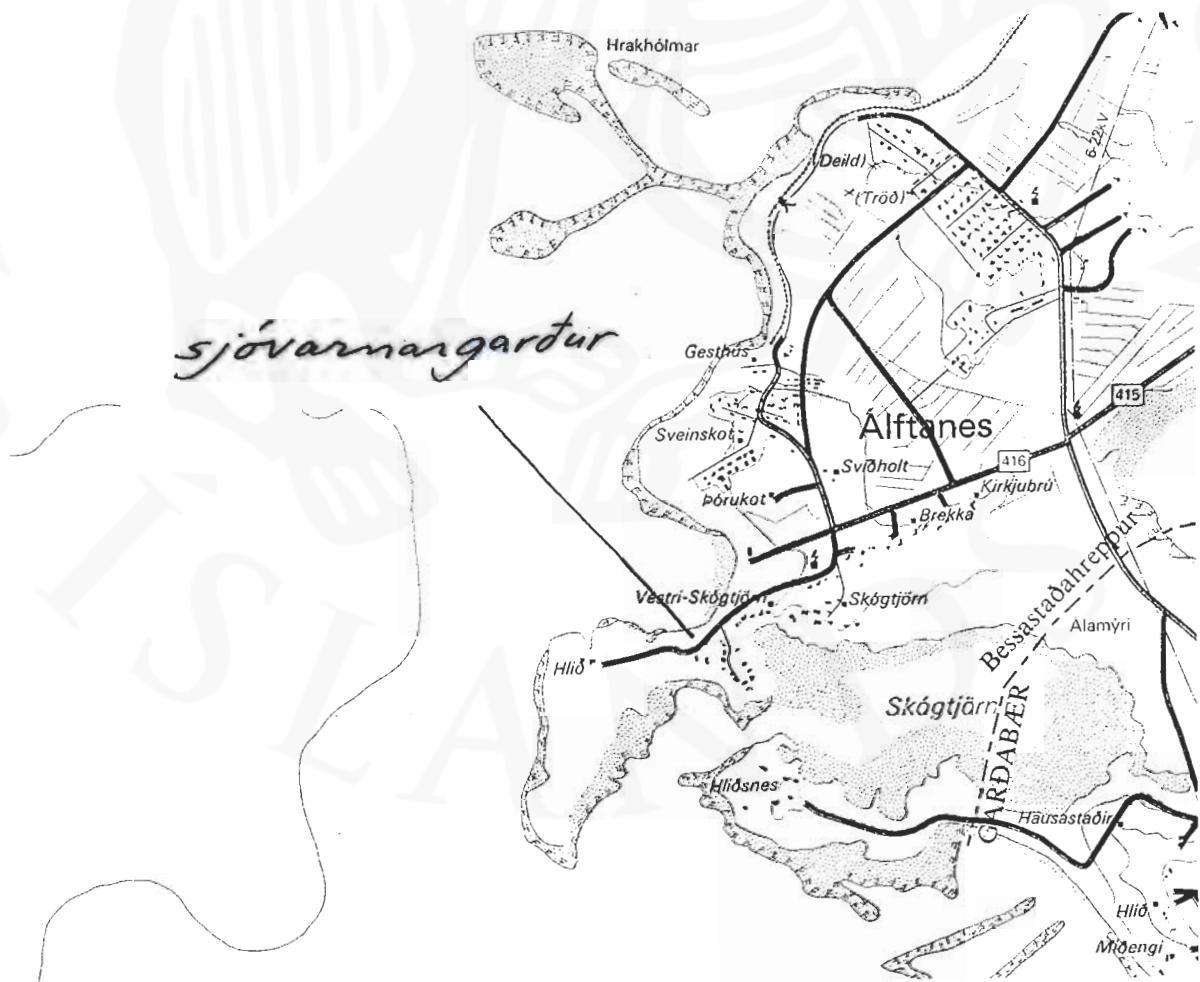
Nyrsti endi garðsins, ca 6 m kafli, virtist heillegastur og best farinn. Hann var

hlaðinn úr lábörðum steinum, landmegin voru 4-5 umför steina sjáanleg, margir með mosa og skófum. Þessi bútur garðsins var 1-1,20 hár, miðað við jafnsléttu landmegin. Hleðslan hefur dregist að sér að ofan, sem svarar ca 25 cm. Sunnan við þennan best hlaðna kafla kom um það bil 4 m langur kafli þar sem garðurinn varð óreglulegur, væntanlega af því að hann hafði skaddast hér og verið endurbyggður. Þar sáust ekki hleðslur. Því næst tók við um 3 m kafli, þar sem sjá mátti nokkuð skipulega hleðslu neðst. Steinarnir í henni voru holóttir grágrýtissteinar, ekki vatnssorfnir. Hér var garðurinn lægri, ca 1 m á hæð miðað við jafnsléttu landmegin.

Þar fyrir sunnan var um 4 m bútur þar sem veggur var raskaður, en sunnan þess kafla mátti aftur sjá reglulega hleðslu, 3-4 sjáanleg umför, mest holótt grágrýti. Sú hleðsla var sýnileg að beygjinni á veggnum og um það bil 6 m suður fyrir hana, en á sjálfu horninu var nokkuð hrunið úr veggnum.

Þá kom um 4 m langur kafli, þar sem engin hleðsla sást og aðrir 4 m með sjáanlegri hleðslu neðst. Syðsti hluti garðsins, 8-9 m langur kafli, var ekki með neinni sýnilegri hleðslu, og má vera að þar hafi garður eyðilagst og verið endurbyggður nýlega. Innan um í þessum syðsta bút mátti sjá lábarða steina með skófum, áþekka þeim sem voru í veggnum nyrst. Er líklegt að veggurinn hafi í fyrstu verið hlaðinn einkum úr slíku efni. Hæð garðsins sunnan við beygjuna var 1,30 - 1,40 m, miðað við núverandi yfirborð landmegin.

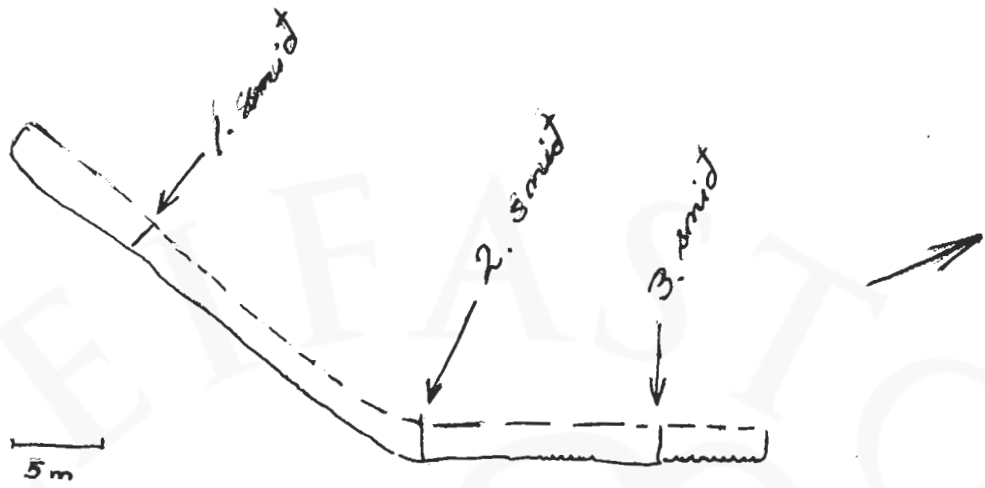
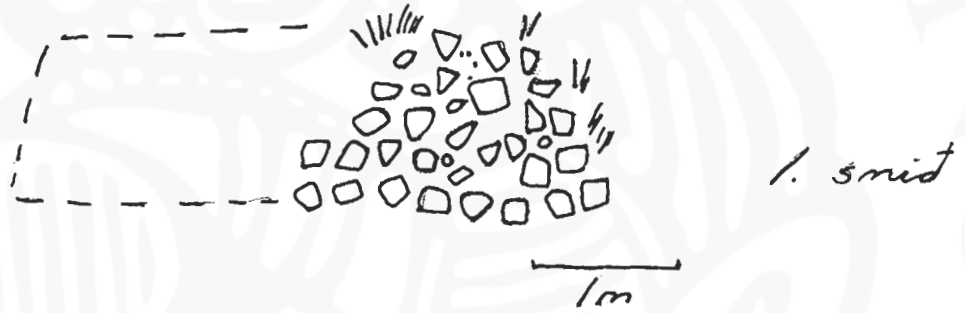
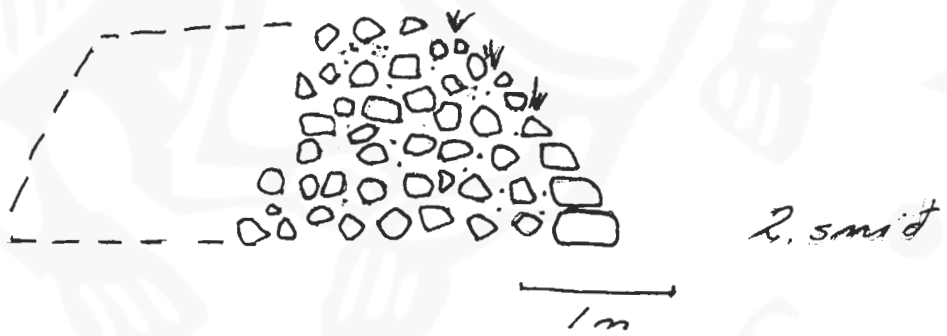
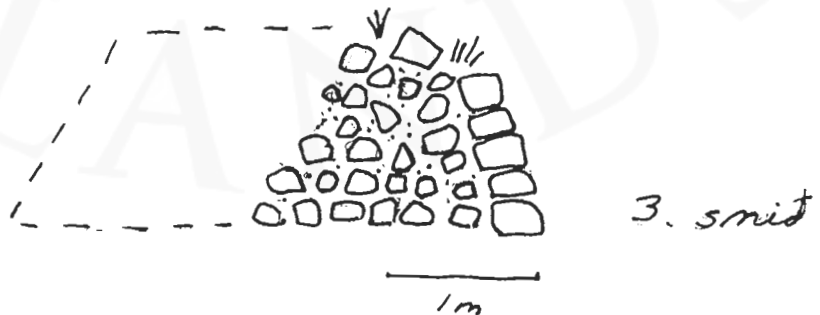
1.snið.

Syðsta skarðið var gert ca 6 metra frá suðurenda garðsins. Á þeim stað var garðurinn óreglulegur og illa farinn. Veggurinn var úr grjóti í gegn, en það var óreglulegt, og var ekki að sjá raunverulega hleðslu. Greinilega var ekki langt síðan hér hafði verið hreyft við veggnum, því að milli steina sáust brot úr plasti, gaddavírsspottar og bútur úr nælonkaðli. Við skarðið var veggurinn 1 m hár. Þykktin á því sem eftir var af veggnum hér var um það bil 2 m. Einar Svavarsson

taldi að þykktin hafi verið mest 4 m áður en hann tók grjót úr veggnum sjávarmegin. Mold var nokkur milli steina í veggnum að ofan.

2. snið.

Annað skarðið var tekið í garðinn rétt norðan við beygjuna á honum. Þar var garðurinn rúmlega 2 metrar á þykkt, en hafði verið nálægt 4 metrum að sögn Einars. Hér var garðurinn einnig úr grjóti í gegn, en það var óreglulegt, sumt lábarið. Í innbrún veggjar mátti sjá hleðslu úr holóttum grágrýtissteinum, sem ekki voru vatnssorfnir. Hleðslan var lág, 60-80 cm, 3-4 umför af steinum. Milli steina var sandur og undir veggnum var mól og sjávarsandur. Gaddavírsbútar sáust í fyllingu. Steinarnir voru yfirleitt mest 20-30 sm á hvorn veg. Hæð veggjar hér var ca 1,20 m.

3. snið.

Þriðja skarðið var gert við suðurenda heillegu hleðslunnar nyrst. Veggurinn var þar 1,20 m á hæð og 1,80 m að breidd. Steinarnir í veggnum voru á bilinu frá því að vera hnefastórir upp í ca 30 cm á hvorn veg og flestir lábarðir. Þegar þverskurðurinn er skoðaður má sjá að mestur hluti veggjar virðist gerður þannig að hrúgað hafi verið upp sjávarsorfnu grjóti. Aðeins í innbrún var steinum hlaðið í reglulega hleðslu. Þar voru 4-5 umför steina sjáanleg ofanjarðar, og eitt neðan yfirborðs, þannig að hleðslan var 5-6 umför að hæð. Hleðslan landmegin náði dýpra en veggurinn gerði annars. Það er annað hvort vegna þess að grafið hafi verið eilítið niður fyrir henni, eða þetta hefur ráðist af hæðarmun á yfirborði þegar veggurinn var hlaðinn. Glerbrot og plastbrot innanum sandinn í fyllingu sýndu að hreyft við veggnum hér nýlega. Einar Svavarsson taldi að veggurinn hefði ekki verið fullir 4 metrar á þykkt hér áður en af honum var tekið sjávarmegin, en treysti sér ekki til að áætla breiddina nákvæmar. Hann sagði að þar hefði verið stórgryti í veggnum sjávarmegin og hefði hann fjarlæggt það.
