# Hafnarstræti 16

- fornleifakönnun.

FS145-01071

Reykjavík 2001

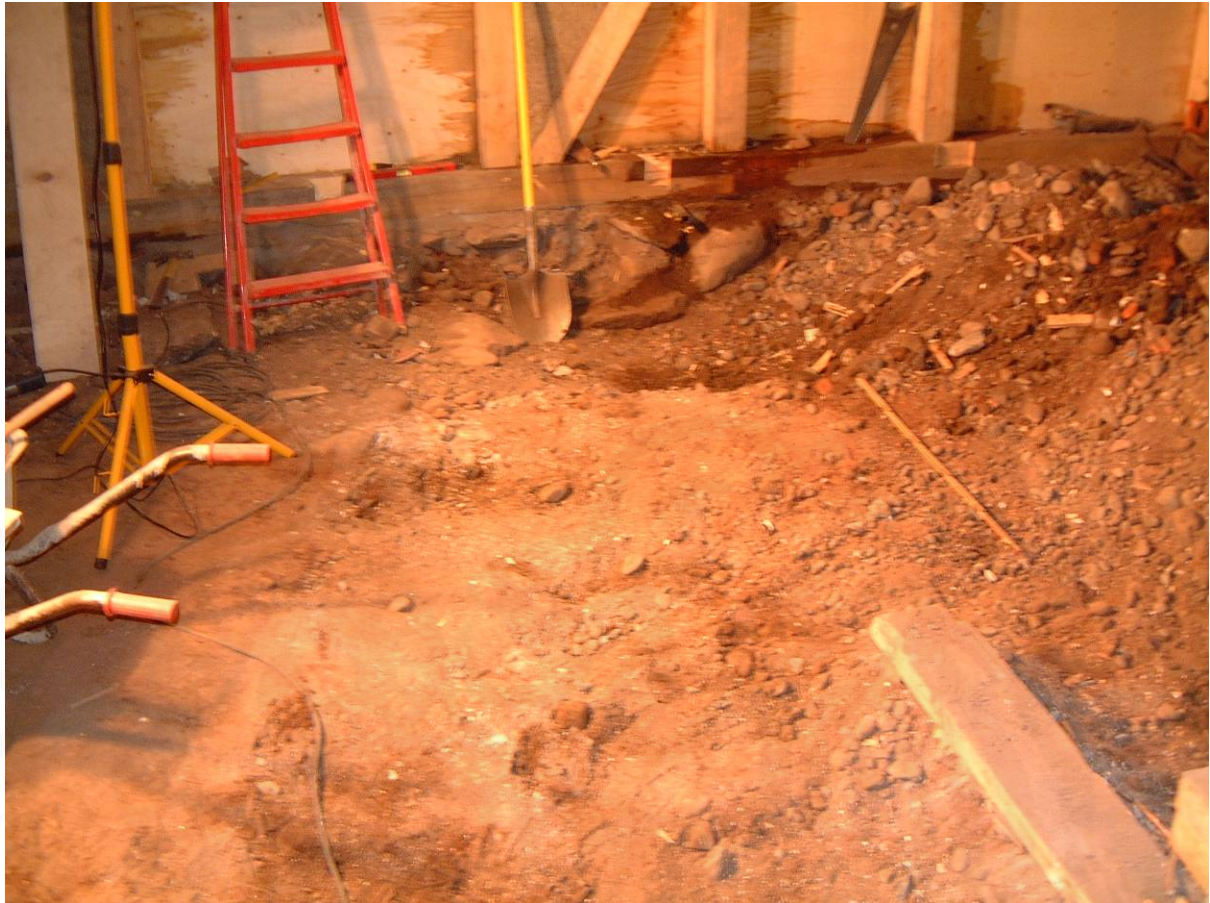
Mynd 1. Norðvesturhorn uppgraftrarsvæðisins.

Eftir að mölin í norðvesturhorni hússins hafði verið fjarlægð komu frekari mannvistarlög í ljós. Þessi lög ná yfir mjög takmarkað svæði og eru mikið röskuð af framkvæmdum við húsið á mismunandi tímum.

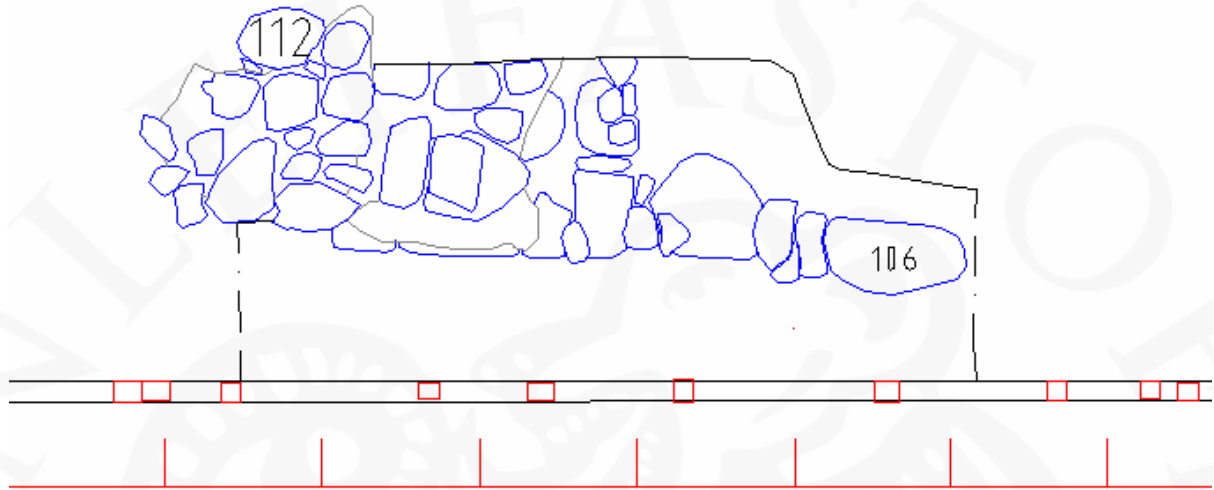
Mynd 2. Jarðlög 112 og 106

Við suðurhlíð hússins kom í ljós steinhleðsla sem náði frá x207/Y193 til X220/Y193. Henni var gefið númerið 106. Vesturhluti hleðslunnar var skemmdur vegna

kjallara sem hafði verið grafinn í gegnum hleðsluna og einnig virtist hleðslan ekki ná alveg út að austurgafli hússins. Engin merki um hleðslu sáust meðfram austurgafli hússins. Hleðslan breikkaði við vesturendann og er líklegt að þar sé um leifar af eldstæði að ræða. Á milli steinanna í eldstæðinu voru leifar af steinlími. Ofan á eldstæðinu var hellulögn sem að öllum líkindum er ótengd því byggingarskeiði sem hleðslan og eldstæðið tilheyrir. Þessi hellulögn fékk númerið 112. Ekki var hægt að sjá hverju hellulögnin tilheyrði því að mikið hafði verið raskað allstaðar í kringum hana. Beggja vegna hleðslunnar og eldstæðisins var mól sem er gróf og sendin, mjög rótuð og blönduð rusli, svo sem smáspýtum, múrsteins- og þaksteinsbrotum. Svipuð mól var yfir öllu og er líklegt að hér sé um að ræða fyllingu undir núverandi húsi.

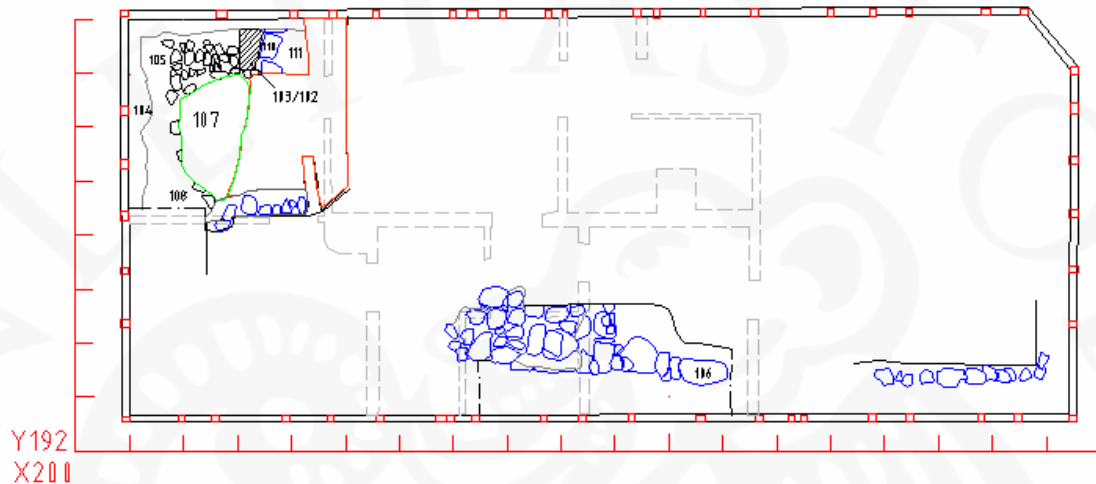
Mynd 3. Hafnarstræti 16.

Undirstöður núverandi húss eru gerðar úr grjóti og fengu þær númerið 104. Við Y199-200/X205 kom hleðsla í ljós. Líklegt er að þessi hleðsla sé vesturhluti hleðslunnar sem kom í ljós við suðurhlíð hússins (106). Austan við hana er möl (111) en sunnan skurður eftir niðurfallsrör (103/104). Augljóst var að bæði þessi jarðlög voru röskuð þar sem mikið var þar af spýtum og ýmsu rusli frá mismunandi tímum. Vestan við skurðinn er hellulögn (109). Þessi hellulögn er skorin vestanmegin af grunninum (105) og austanmegin af niðurfallssturðinum (103/104). Hellulögnin er mjög lítil og er ógerningur að sjá hverju hún tilheyrir.

Sunnan við hellulögnina er torfblandað jarðlag (107). Þetta jarðlag er leifar af gömlu yfirborði en hefur verið mikið skert. Sunnanmegin er það skorið af kjallara hússins, vestanmegin og norðanmegin er lagið skorið af undirstöðuskurðinum. Austanmegin er jarðlag 107 skorið af lagi 116 sem er rótað lag og samanstendur af grófri sjávarmöl, sandblandaðri og
