Reykholtskirkja

Fornleifarannsókn 2003.

Guðrún Sveinbjarnardóttir og Hildur Gestsdóttir

Þjóðminjasafn Íslands

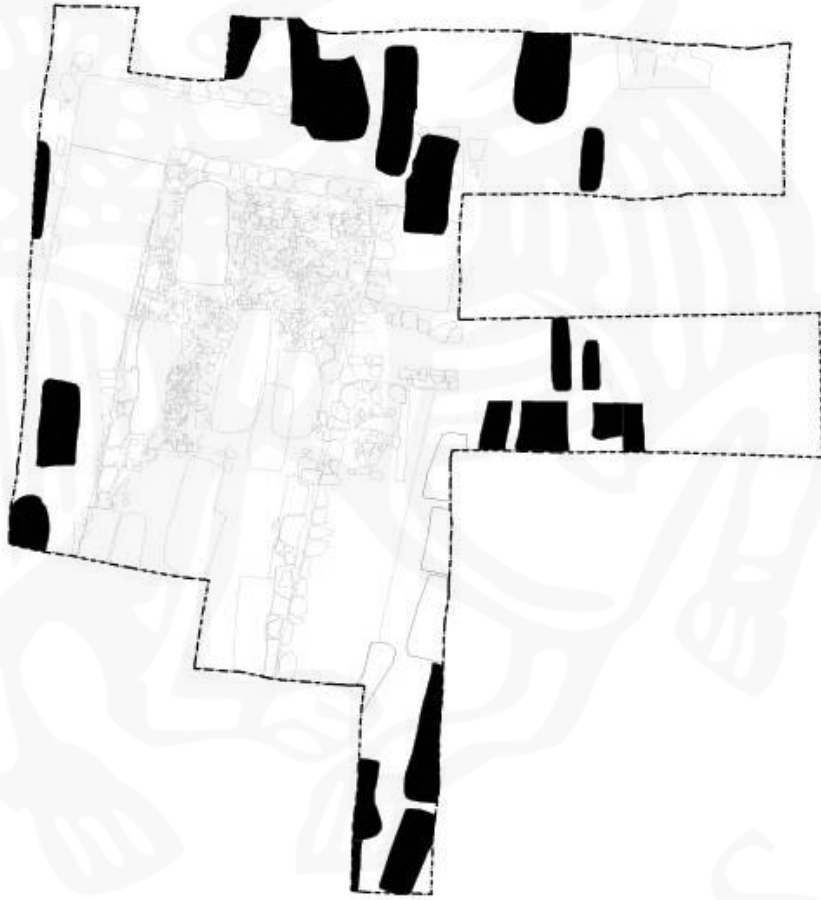
Mynd 3. Stig 2

- Grafir flokkur (205 1)
- Torfhúðellur
- Steinar
- Jardlög

Á uppgraftarsvæðinu voru alls 22 grafir, flokkur [2051], skornar í gegnum torfhrun úr kirkjunni. Þær lágu umhverfis kirkjutóftina (sjá mynd 3), og eru allar teknar í gegnum yngstu torfhrunlög úr kirkjunni. Líklegast eru þær frá seinni hluta 19. aldar, jafnvel fram á fyrri hluta 20. aldar, en greinilegt er að tóft kirkjunnar hefur enn sést vel þegar grafirnar voru teknar. Þetta má marka af því að þó að sumar þeirra séu grafnar í gegnum torfveggi kirkjunnar (t.d. gröf [2089] í norðvesturhorni uppgraftarsvæðisins), eru engar þeirra inni í tóftinni sjálfri. Grafirnar eru allar fylltar með blandaðri mold, og í sumum tilfellum hefur grafarbakinn verið byggður upp að hluta með torfi, og torf lagt yfir gröfina (t.d. gröf [2070]). Þetta er þekktur frágangur á gröfum, og er ennþá notaður í Reykholtskirkjugarði. Ein þessara grafa, [2089] var grafin upp að hluta til að staðfesta að um gröf væri að ræða, og til að fá snið í gegnum eldri mannvistarlög á svæðinu. Hún var 0,9 x 1,9 m og komið var niður á viðarkistu á 1,3 m dýpt.

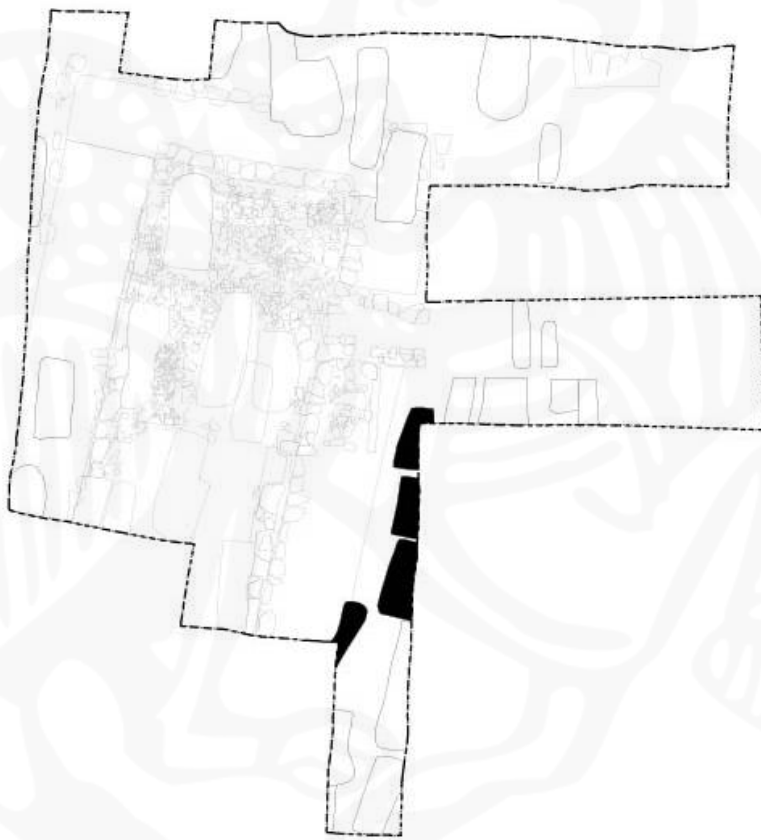
Mynd 4. Stig 3

- Grafir fobákur [2129]
- Torflöðslur
- Steinar
- Jandlög

Hrunlagið úr kirkjunni, [2068] = [2064], lá yfir fjórum gröfum, sem eru auðkenndar sem flokkur [2129], sunnan við kirkjutóftina, en þær skáru að hluta suðurvegg kirkjunnar og yngsta hrúnið úr henni. Þær eru þá frá síðari hluta 19. aldar, eftir að kirkjan fór úr notkun (sjá mynd 4.).

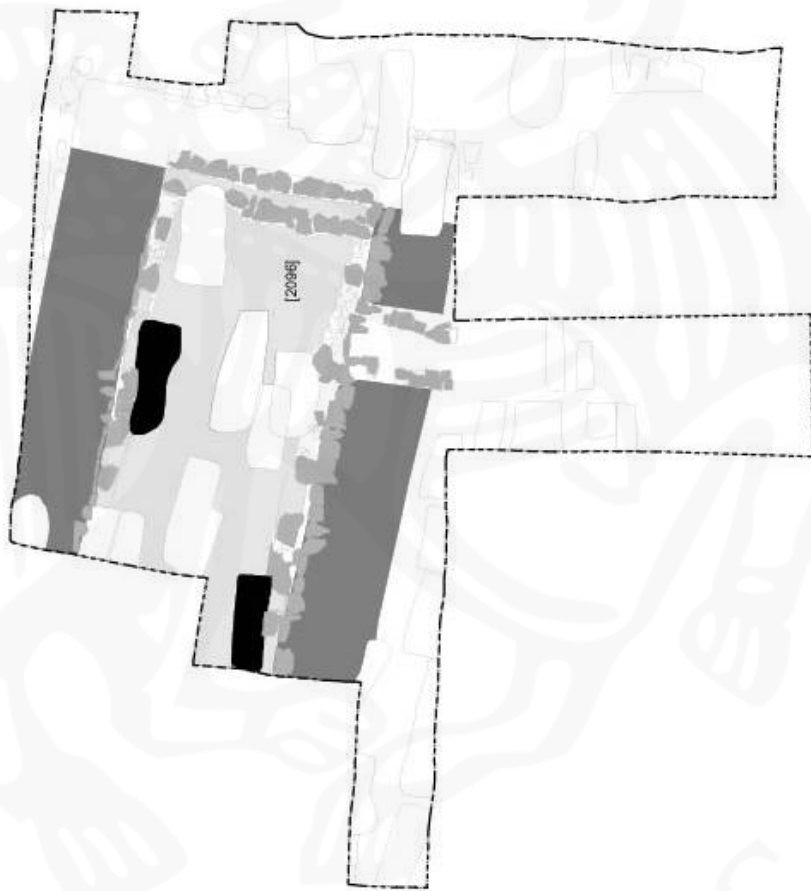
Mynd 5. Strig 4a

- Greifir flokkur [2131]
- Torfheðstur
- Steinar
- Jandiög

grænleitt torf sem náði yfir alla kirkjuna en var mjög þunnt sumstaðar. Þetta lag var þykkast í miðjunni, allt að 0,16 m þykkt. Næst kom [2106], dökkrautt fíngert torflag með nokkru grjóti í, allt að 0,2 m á þykkt, sem lá aðeins á um 2 m breiðu svæði innan í kirkjunni í norðvesturhorni uppgraftarsvæðisins. Það lá ofan á [2111], sem er dökkrautt hart torflag, allt að 0,2 m á þykkt. Tvær grafir eru inni í kirkjunni sem voru teknar á meðan kirkjan stóð enn, flokkur [2131]. Önnur er við miðjan norðurvegg kirkjunnar, hin [2091] er við suðurvegg kirkjunnar, í vesturenda uppgraftarsvæðisins (sjá mynd 5). Hún var 0,7 x 2,1m að stærð og komið var niður á líkkistu á 0,7m dýpi.

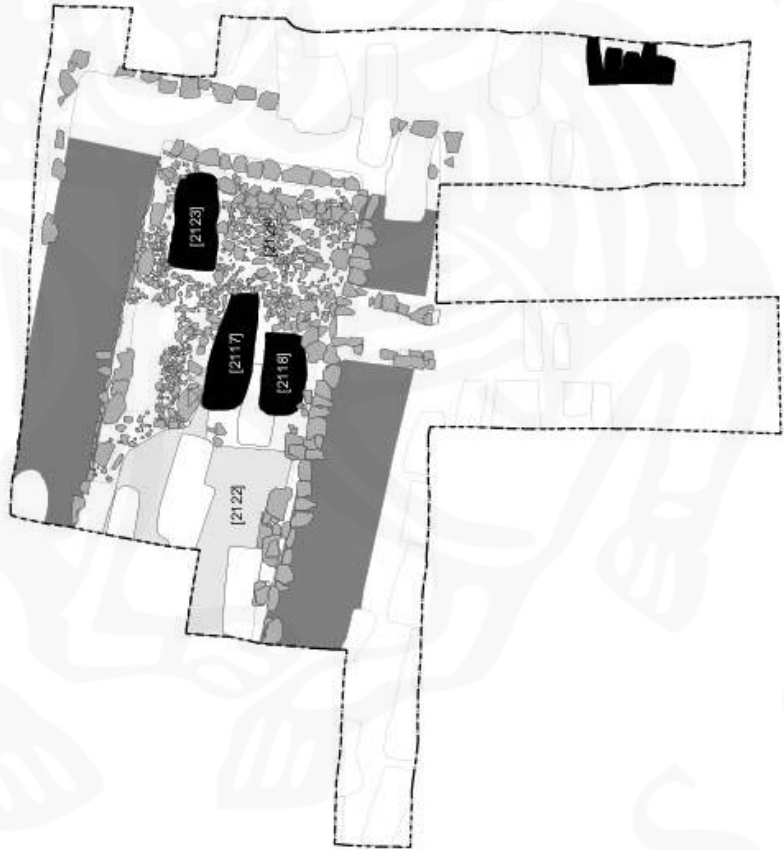
Mynd 6. Stig 4b

- Grafir
- Torfheðslur
- Steinar
- Jarðvög

Austanmegin í kirkjunni, undir torflögunum, var steinlagt gólf [2128]. Það náði 6,4 m í vestur frá austurgafli kirkjunnar, og var lögnin á því mjög óregluleg. Stærð steinanna var frá 0,3 m á lengd niður í smásteina, 0,04 m í þvermál. Yfirborð lagnarinnar var óslétt, sem bendir til þess að hér sé um einhverskonar undirstöðu að ræða, en ekki eiginlegt steinlagt gólf. Austan við steinlögnina [2128], á sama yfirborði, var rauðleitt, blandað torflag [2122]. Hvorugt þessara laga var fjarlæggt.

Inni í kirkjunni voru þrjár grafir, flokkur [2135]. Tvær þessara grafa, [2117] og [2118], lágu inni í miðri kirkjunni, en sú þriðja [2123] var í norðausturhorni kirkjunnar (sjá mynd 6). Hún var grafin upp að hluta og var 1,1 x 2,3 m að stærð. Í henni var líkkista, á um 0,7 m dýpi.

Svo virðist sem þessi torf- og steinalög (stig 4a og 4b) hafi myndað undirstöðu undir timburgólf sem hvílt hefur á bitum sem lágu á milli stórra steina [2137], allt að 0,7 x 0,5m í þvermál, sem liggja meðfram langveggjunum með að meðaltali 1,1 m millibili, og marka væntanlega stafgólf kirkjunnar. Á tveimur stöðum, við miðja suður- og norðurhlið, vantar steina, líklegast vegna seinni tíma framkvæmda.

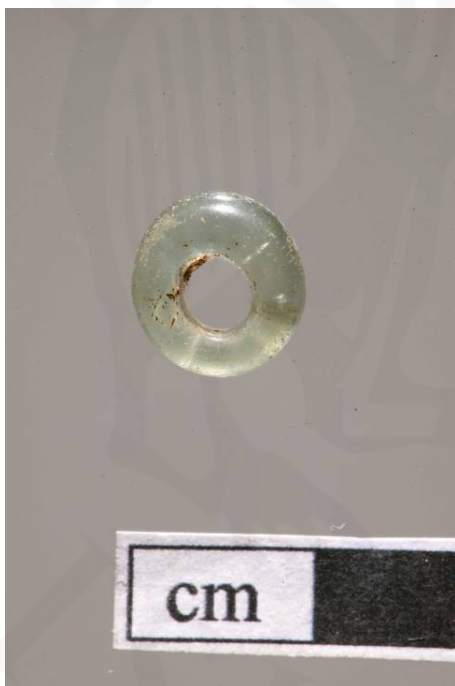
Mynd 7. Sörvistala <140>

Mikið af rúðuglerinu var nýlegt að sjá, en þar voru einnig nokkur brot sem hafa grænleita slikju og bólur, <030> fannst í torfi [2068] sem haldi kirkjutóft, <093> í fyllingu [2105] milli steina í innri hleðsluröð [2097] í austurgafli kirkjunnar, og <179>, <181> og <183> í slitróttu torflagi [2111] neðarlega í gólfi kirkjunnar. Nokkuð fannst af gleri úr flöskum; <123> sem er stútur með útflattri, láréttri brún, af meðalaglassi úr grænleitu gleri með bólum, fannst í torflagi [2111]; <022> og <106> sem hafa áletrun á botni fundust í uppfyllingarlægum [2039] og [2058]; <098> sem fannst í fyllingarlagi [2112] og <145> í fyllingarlagi grafar [2099] hafa ferhyrndan botn. Hugsanlega má aldursgreina þessar flöskur stílfraðilega og af áletrunum. Í sama fyllingarlagi fannst einnig lítil, glær sörvistala <140> úr gleri (sjá mynd 7).

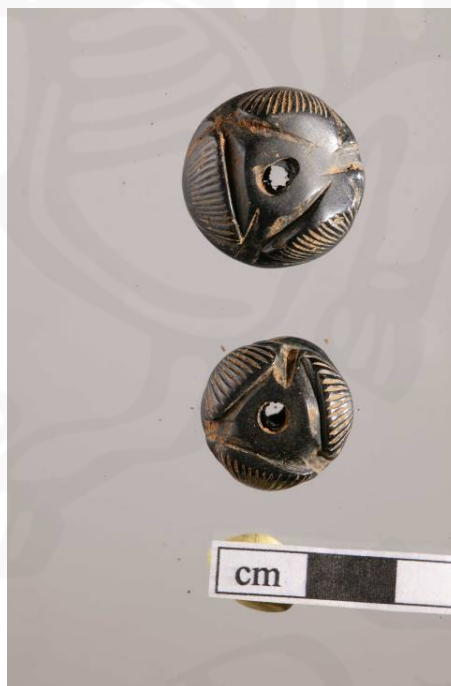
Mynd 8. Sörvisölur efri <147>, neðri <091>

Tvær aðrar sörvistölur fundust: <147> í torflagi [2111] og <091> í fyllingu [2105] við austurpil kirkjunnar (sjá mynd 8). Þær eru eins en misstórar, hnöttóttar, flatar með gati í gegnum flötu hliðina, gerðar úr tálgukoli með skornu skrauti. Sams konar tala fannst inni í kirkjutóftinni við uppgröft árið 2002 (RKH-2002-25-142).

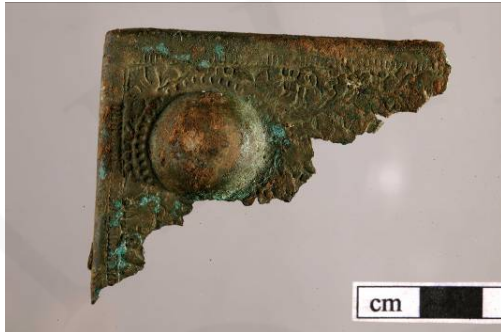
Mynd 9. Horn af bókarspjaldi <121>

Meðal merkari gripa úr uppgreftinum sumarið 2003 eru koparhlutir ýmiss konar. Ber þar fyrst að nefna horn af bókarspjaldi, <121> sem fannst í torflagi [2111], og bókarspensl, <149> sem fannst í sama lagi (sjá myndir 9 og 10). Á horninu, sem er brotið, er upphleypt bóla og fíngert rist og upphleypt skraut. Hvað stærð og skrauti viðkemur svipar grip þessum mjög til bókarhorna sem til eru í Þjóðminjasafni (Þjms. 1745) og talin eru hafa tilheyrt Guðbrandsbiblíu. Með þeim er bókarspensl sem á stendur ártalið 1623, en því svipar einmitt mjög til spenslis <149>, sem er brotið, en hefur verið

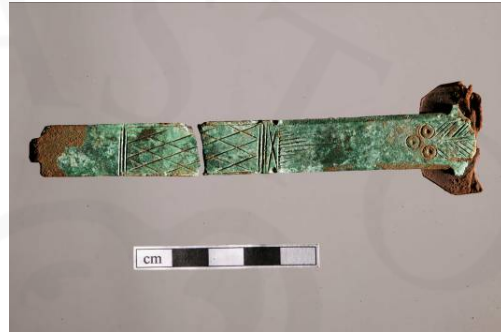
Mynd 10. Bókarspensl <149>

119 mm langt, hefur rist, geometrískt skraut ofaná, lykkju í annan endann og er fest á leðurbót. Það líkist bókarspensli sem fannst við uppgröftinn 2002 (RKH-2002-25-135). Sams konar horn og spensl eru á Guðbrandsbiblíu sem til er í Þjóðminjasafni (Þjms. 1902) en hún var prentuð árið 1584.

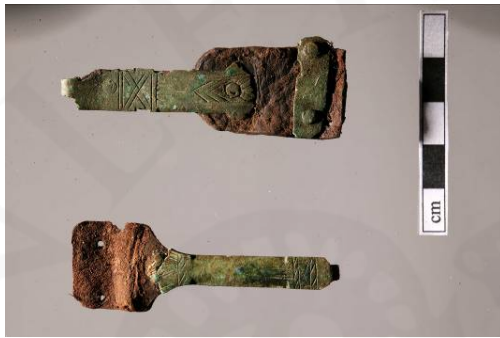
Mynd 11. Bókarspensl efra <144>, neðra <071>

Fleiri bókarspensl fundust við uppgröftinn: <071> fannst í fyllingarlagi [2098], sem er e.t.v. í gröf. Það er grannt, með fíngerðu skrauti, fest við ferhyrnda leðurbót (sjá mynd 11). Svipuð spensl fundust við uppgröft í Skálholti, t.d. S184 sem talið er vera frá 17. eða 18. öld¹⁶. <144> og <168> fundust í torflagi [2111]. <144> er stutt og grönn þynna með geometrísku skrauti ristun ofaná, sem er fest á ferhyrnda leðurbót sem á er negld koparþynna til styrktar (sjá mynd 11). <168> er frábrugðið hinum, mun fíngerðara, með 2 götum og 2 lykkjum. Það líkist gripum sem til eru í Þjóðminjasafni Íslands, t.d. Þjms. 8917 og 8933.

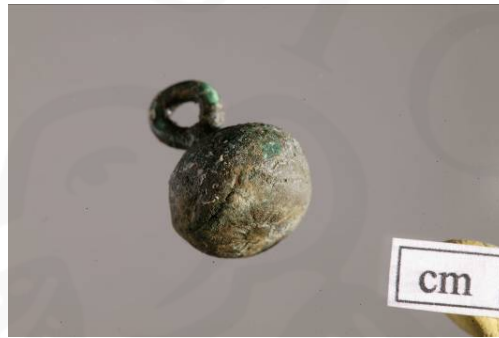
Mynd 12. Hnappur <127>

Í fyllingu [2118] í gröf [2001] fannst hnappur úr kopar <127> (sjá mynd 12). Hann er kúlulaga, með skornu skrauti og stórra lykkju. Sams konar hnappur, þó úr tinblönduðu silfri, fannst við uppgröft í Skálholti¹⁷.

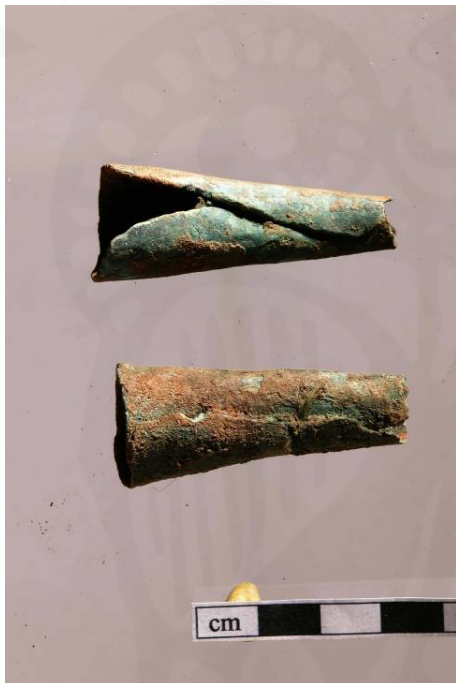
Mynd 13. Kertarpípur efri <048>, neðri <136>

Tvær koparþynnur, vafðar í hólka, <048> sem fannst í torflagi [2068] og <136> í fyllingarlagi [2120] (sjá mynd 13) eru líklega kertapípur. Vax fannst innan í <048>. Samskonar, en úr járnri fundust í Skálholti¹⁸. Svona kertapípur hafa verið í notkun allt frá því á Víkingaöld. Koparþynnur vafðar þéttar saman, <076> sem fannst í grafarfyllingu

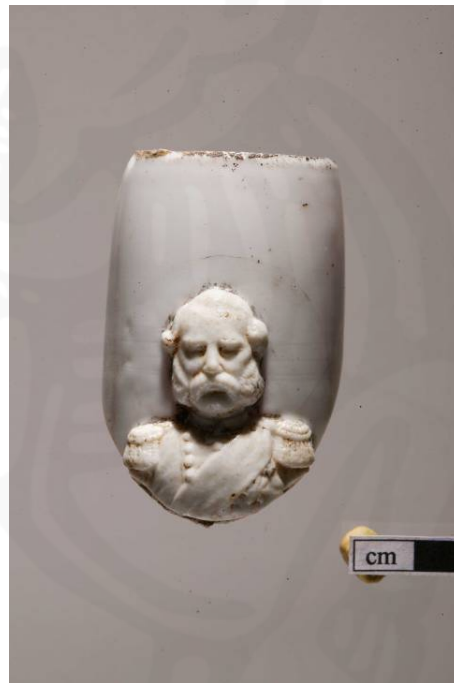
Mynd 14. Reykjarpípa <033>

Í torflagi [2068] fundust brot úr reykjarpípu úr postulíni, <033> og <039>. Þetta hefur verið stór pípa og framan á henni er upphleypt mynd af Kristjáni 9. (sjá mynd 14.), en hann var Danakonungur frá 1863 þar til hann andaðist árið 1906. Svona pípur voru framleiddar við sérstök tækifæri. Einnig fundust nokkur brot úr krítarpípum í uppgreftinum, bæði leggir og brot úr kóngum. Krítarpípur voru fyrst notaðar á Íslandi á 17. öld.
