Fornleifarannsókn í Vatnsfirði við Ísafjarðardjúp 2004

Ragnar Edvardsson

**Fornleifastofnun Íslands
FS249-03093
Reykjavík 2004**

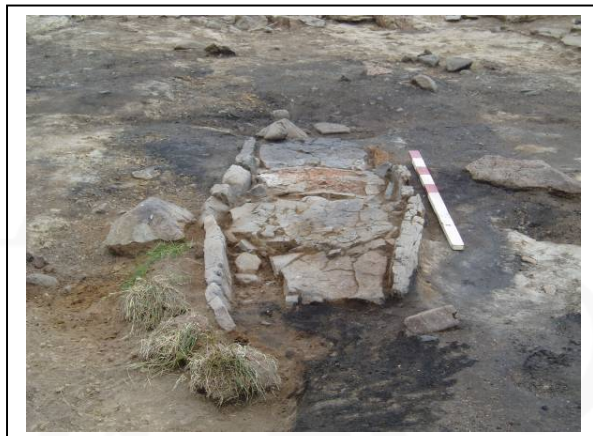
Mynd 2. Langeldur í skálanum.

Fyrir miðjum skálanum var langeldur [80]. Eldstæðið var 2 x 1 metri að stærð og var það bogadregið. Þegar eldstæðið var byggt var grafinn grunnur skurður fyrir miðjum skálanum og stórar hellur lagðar í miðju hans og síðan grjót reist upp á rönd. Bæði norður- og suðurendi langeldsins höfðu verið skemmdir, norðurhlutinn af kringlóttir holu [97] og suðurendinn af torfvegg [57], sem byggður hafði verið þvert yfir miðjan skálann.

Langeldinum í miðjum skálanum svipar mjög til langeldsins sem fannst við uppgröft á víkingaaldarskála í Aðalstræti (Howell M. Roberts et al. 2003), en langeldurinn í Vatnsfirði er ívið minni. Ekki er þó hægt að fullyrða með vissu um stærð eldstæðisins þar sem bæði suður- og norðurendi hans eru skemmdir.

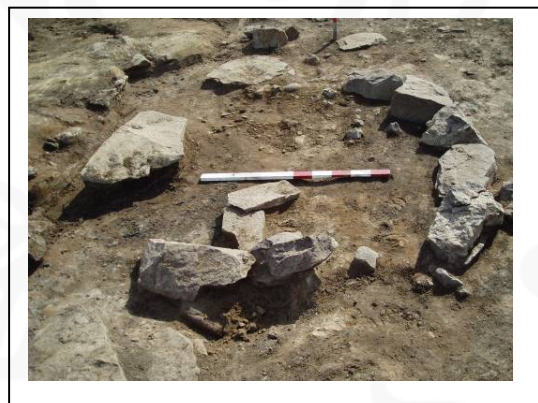
Mynd 3. Hringlaga hleðsla í suðurenda.

Rétt sunnan við torfvegginn [57] kom í ljós hringlaga grjóthleðsla, u.þ.b.

2 x 2 metrar að stærð. Grjóthleðslunni hafði verið raskað og vantaði talsvert af grjóti í hana. Hleðslan var heillegust vestan og norðan megin.

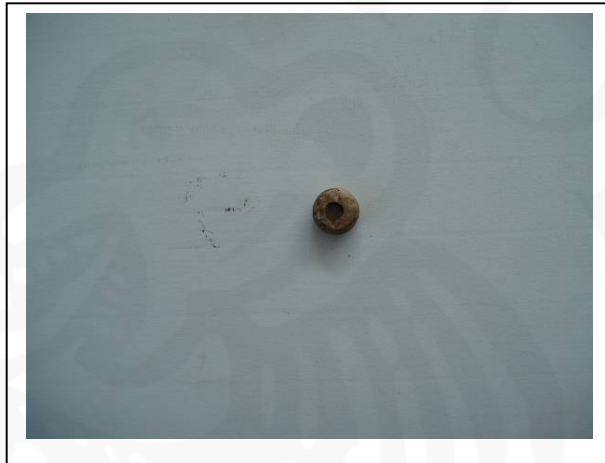
Mynd 4. Mött perla.

Í gólflagi [67] fundust tveir gripir, járnnegli með ferhyrindum haus og heil mött perla. Allnokkrir járnneglar af þessari tegund eru á meðal fundu í Vatnsfirði og er líklegt að þeir hafi verið notaðir við að halda saman setum eða þili. Perlan hefur að öllum líkindum týnst í gólfinu frekar en að henni hafi verið hent. Svipuð perla fannst einnig í víkingaaldargröfnni á Kornsá í Árneshreppi og er perlan líklega frá 10. öld.

Í gólflagi skálans fannst einn gripur, mött perla, sem hægt er að tímasetja til víkingaaldar með gerðargreiningu. Perlan bendir til þess að búið hafi verið í skálanum á 10. öld en hún ein og sér nægir þó ekki til að aldursgreina mannvirkið. Sýni til kolefnisgreiningar voru tekin úr gólfi skálans og er vonast eftir nákvæmari aldursákvörðun eftir að þau sýni hafi verið greind.

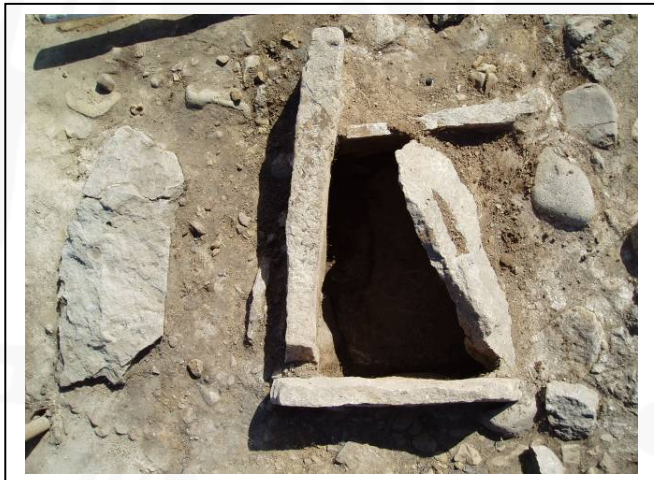
Mynd 5. Trog í norðurenda skála.

Fyrir norðan eldstæðið kom í ljós steinhláðið trog, u.þ.b. 50 x 50 sentimetrar að stærð. Þegar trogið var gert var grafin grunn hola og í hana lögð flöt hella. Steinar höfðu svo verið reistir upp á rönd við holubrúnina. Innan í troginu voru 3 fingerð, mjög lífræn mannvistarlög [75], [76], [77].

Í norðurenda skálans var lítið steinhlaðið trog um 50 x 50 sentimetrar að stærð. Innan í þessu trogi voru setlög og voru þau tekin í sýni. Ekki er hægt að svo stöddu að fullyrða um notkun þessa trogs en hugsast getur að hægt verði að fá skýringar á notkun þess eftir að sýnin hafa verið greind.

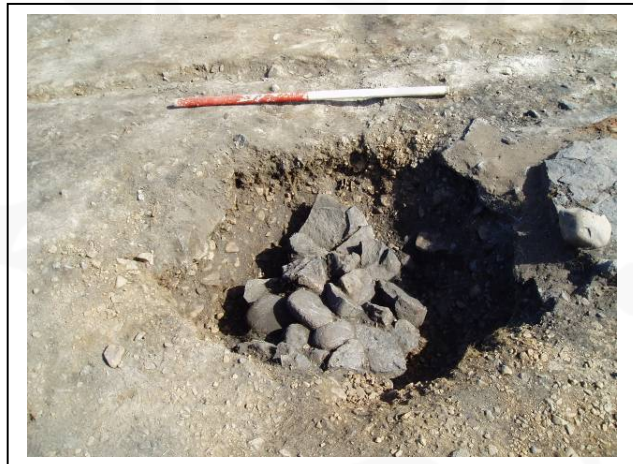
Mynd 6. Kringlótt hola norðan við langeldinn.

Norðan við eldstæðið kom í ljós kringlótt hola [97], 1 x 1 metri að stærð og 50 sentimetrar að dýpt. Þessi hola hafði skemmt langeldinn norðanmegin og var grafin niður í óhreyfðan jarðveg. Í botni holunnar var hrúga af brenndum steinum.

Norðan við langeldinn var grafinn kringlótt hola um 1 x 1 metri að stærð og var hún grafin í gegnum nyrðri enda langeldsins. Erfitt er að fullyrða um notkun á þessari holu en hún var full af brenndum steinum sem getur bent til þess að hún sé

leifar af afli í smiðju. Ekkert smíðagjall fannst þó í holunni og lítið gjall fannst í jarðlögunum sem tengdust mannvirki 2.
