# Fornleifakönnun að Útskálum, Garði

Adolf Friðriksson, Guðrún Alda Gísladóttir og Uggi Ævarsson  
Framvinduskýrsla

**Fornleifastofnun Íslands**  
**FS282-05101**  
**Reykjavík 2005**

## Framvinduskýrsla.

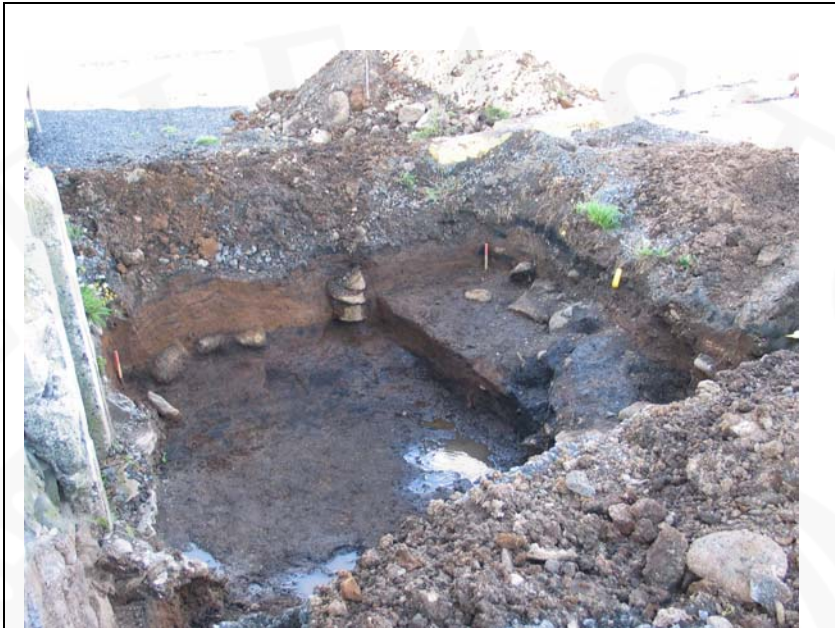
**Mynd 1 (horft í NV, 3 m eru á milli hælanna).** Torfveggir eru í vesturhlíð gryfjunnar og grjóthleðslan fyrir miðri mynd. Gula plastið í norðursniðinu markar jarðstreng sem þar liggur.

### **Vestursnið og vestursvæði gryfjunnar** (sjá mynd 1)

Er fyllingarefni og jarðvegsrask frá síðustu áratugum hafði verið fjarlægt og gryfjan hreinsuð blasti við vel varðveittur torfveggur vestast í prufuholunni. Er hann hlaðinn úr streng, með dökkum röndum sem líklegast eru gjóskulög. Ekki er ljóst hverju hann tilheyrir, enda sést einungis til hans í vesturbrún skurðarins. Má vera að hann hafi tilheyrt byggingu sem hefur að mestu verið fjarlægð þegar viðbyggingin var reist, sem og sjálft íbúðarhúsið sunnan við. Eins er þó mögulegt að torfhleðslan sé hluti af mannvirki sem hverfur undir mörk rannsóknarsvæðisins, og gæti byggingin mögulega verið vel varðveitt undir óhreyfðum jarðlögum þar. Torfveggurinn situr á þéttum, hreyfðum jarðlögum, með leifum af torfi, kolaflekkjum og einstaka grjóti. Minnir lagið einna helst á torfhrun. Í laginu er steinhleðsla sem virðist ekki eiga við fyrrnefndan torfvegg, heldur er hún mögulega leifar af eldri vegg, sem gengur þvert á torfvegginn. Steinhleðslan hefur verið rofin þegar grunnur viðbyggingar var tekinn. Í sárinu má sjá a.m.k. 4 umför af hleðslugrjóti.

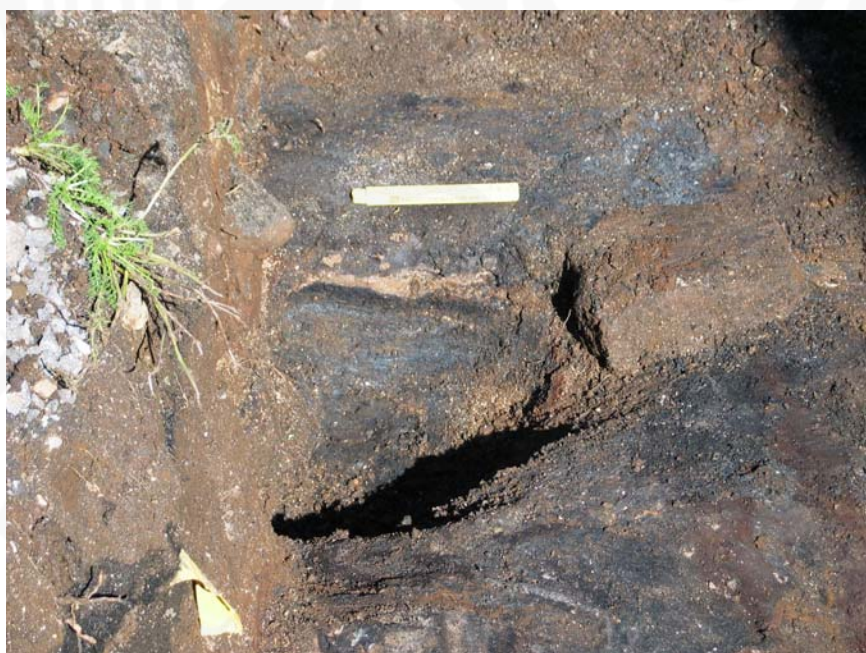
**Mynd 2 (horft í A).** Þykk ösku- og kolalög við norðursnið gryfjunnar. Kvarðinn er 0,2 m.

### **Norðursnið og norðursvæði gryfjunnar (sjá mynd 1 og 2)**

Jarðlög í norðursniði gryfjunnar eru röskuð niður á a.m.k. 0,5 m dýpi, nú síðast vegna jarðstrengs sem þar liggur A-V og svo hreyfðu lagi blönduðu skeljasandi sem líklega má rekja til þess tíma er gamla viðbyggingin var byggð. Neðan þessa rasks í norðurbrúninni og á bálkinum (0,38 m hár) sem myndaðist er grafið var fyrir sökli viðbyggingarinnar er mjög lagskiptur jarðvegur. Þar skiptast á lög með mismiklu kola- og öskuinnihaldi. Í þeim er talsvert magn af dýrabeinum, vel varðveittum. Í bálkinn hafði verið grafin 20 cm djúp hola sem var full af röskuðum jarðvegi, grús og skeljasandi, líklega frá byggingu viðbyggingarinnar (sjá mynd 2).

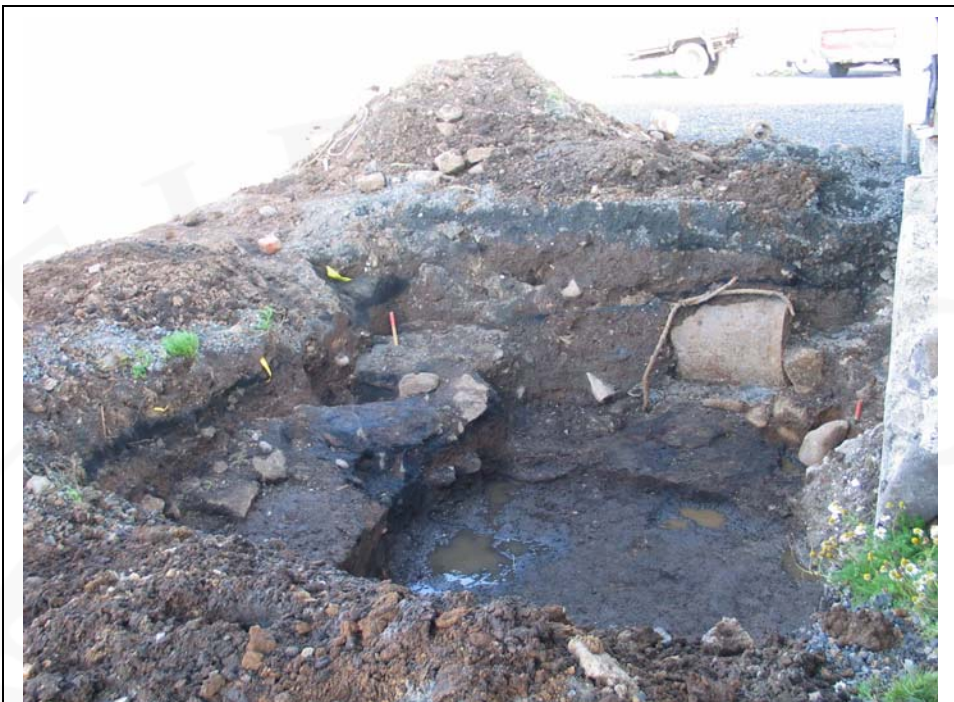
**Mynd 3 (horft í NA, 3 m eru á milli hælanna).** Austurhlíð er röskuð af framkvæmdum u.þ.b. 1,4 m niður (niður að bálkinum sem tunnan liggur á. Steypt skolprör stendur út úr sniðinu milli tanksins og hæsins vinstra megin á myndinni. Í brúninni á bálkinum lá steinsteypri sökullinn og þar í sjást samanhjöppuð gólflög.

### **Botn (sjá mynd 1 og 3)**

Í botni gryfjunnar og við austurbrún hennar eru þykk kolalög, sem einna helst minna á gólf. Þau eru mjög leirkennd og er kolainnihald mjög mikið. Vegna rasks við fyrri framkvæmdir og vegna þess hve rannsóknarholan er lítil er ekki hægt að fullyrða með öruggri vissu hvort botn grunnsins nái í raun ofan í gólf byggingar sem er enn eldri en áður nefndur torfveggur, hrun og steinhleðslur. Í kolalögunum eru stöku steinhellur. Gætu þessi ummerki í heild bent til að hér hafi staðið mannvirki sem hefur verið mjög lengi í notkun. Ekki var grafið ofan í góflögina og gætu eldri mannvistarleifar leynst þar undir. Ekki verður úr þessum málum skorið nema með frekari rannsókn.
