# Fornleifauppgröftur í landi Ráeyrar í Skútudal.

Björgunaruppgröftur vegna framkvæmda við Héðinsfjarðargöng.

Fornleifastofnun Íslands

FS329-06291

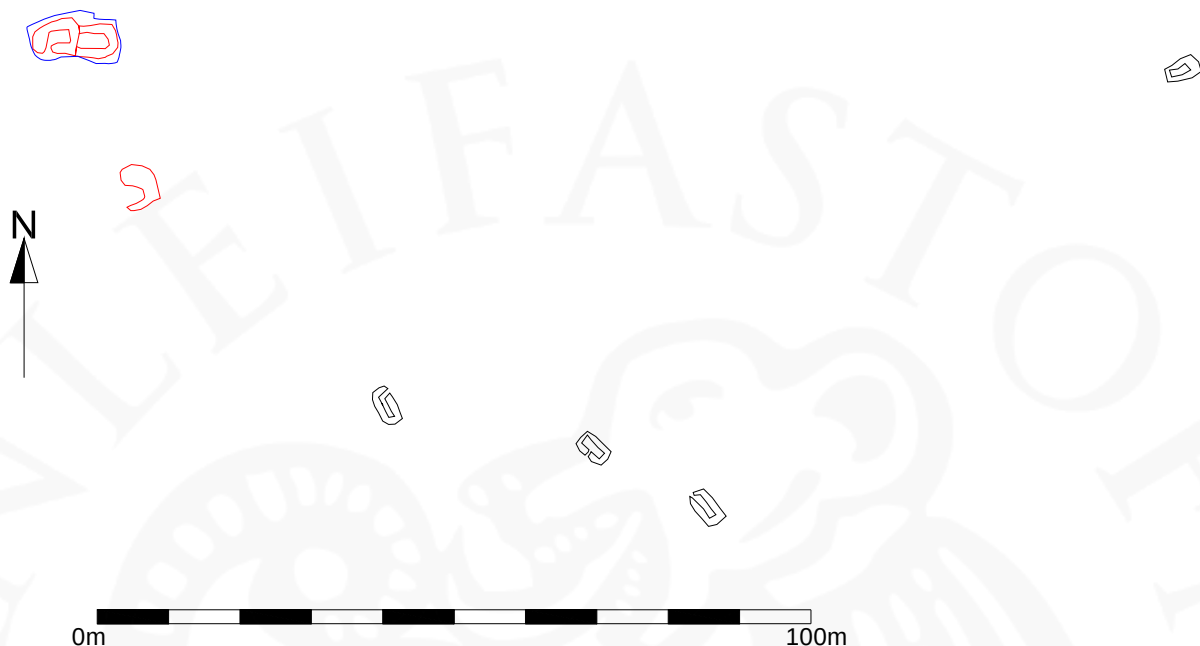
**Mynd 1: Yfirlitsmynd yfir rústasvæðið. Ey-012:020. Rústirnar sem grafið var í eru rauðleitar en útlínur þess svæðis sem grafið var til fullnustu eru bláleitar (sjá neðar).**

Minjastaðurinn sem reyndist í hættu er í aflíðandi grasivaxinni brekku sem snýr mót suðvestri, á c. 3m háum bakka austan við Skútuá, tæpa 300 m suðaustur frá brúnni yfir ána, í mynni Skútudals. Á þessum stað voru skráðar 6 rústir undir númerinu Ey-012:020.<sup>1</sup>

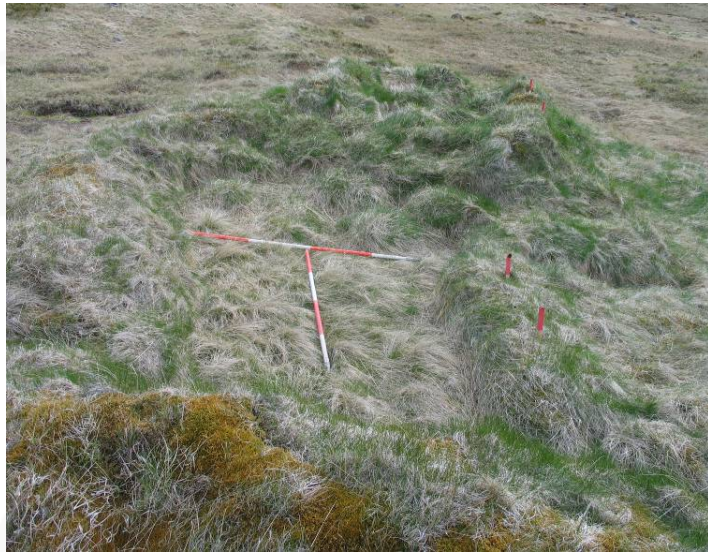
**Mynd 2: Horft til austurs yfir tvískiptu tóftina**

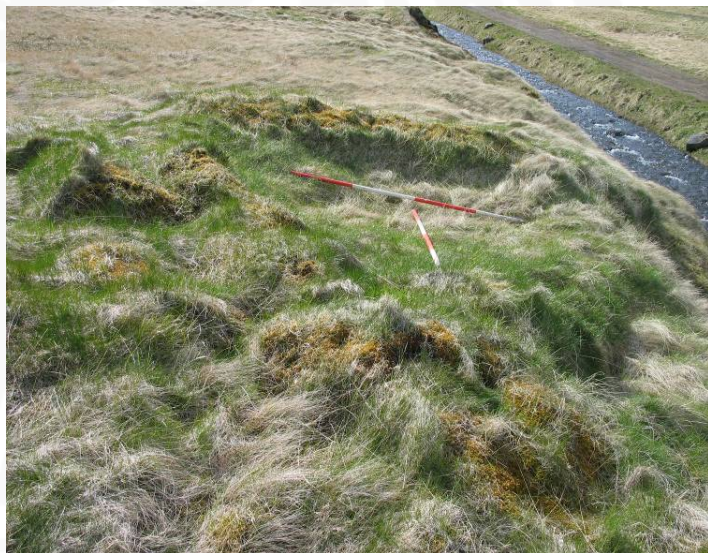
**Mynd 3: Horft til suðurs yfir vegghleðsluna**

Mannvirki það sem nefnt er vegghleðsla í texta fornleifaskráningar er í raun mikið útflött tóft eða þúst, sem liggur norður suður, er opin í vesturenda og með einum skýrum vegg, þ.e. suðurvegg. Skurður 3 sem var grafinn í gegnum suðurvegginn var um 6,3 m á lengd og 1m á breidd. Í skurðinum sást tvö byggingarstig á torveggnum

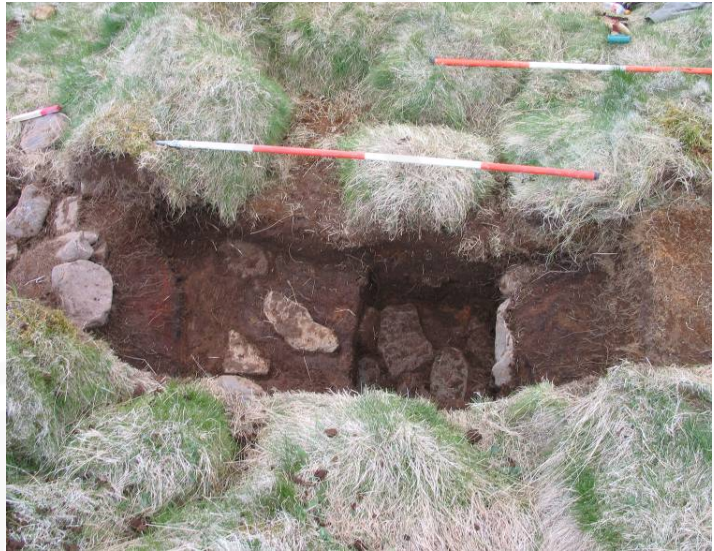
Mynd 5: Horft til vesturs yfir þann hluta Skurðar 1 sem var í innanverðri tóftinni.

Skurður 1 var grafinn þvert í gegnum norður- og suðurvegg eystri byggingar tvískiptu tóftarinnar. Var hann um 8,9 m að lengd og um 1 m á breidd. Í skurðinum sáust veggir hlaðnir úr torfi [034] og grjóti [024], hrullög úr veggjum [024], [036], [046] og mögulega úr þekju [006]. Í innanverðri byggingunni sást einnig dökkgrátt fitukennt lífrænt lag [008] og þegar grafið var niður úr því var komið niður á hellulagða stétt [033].

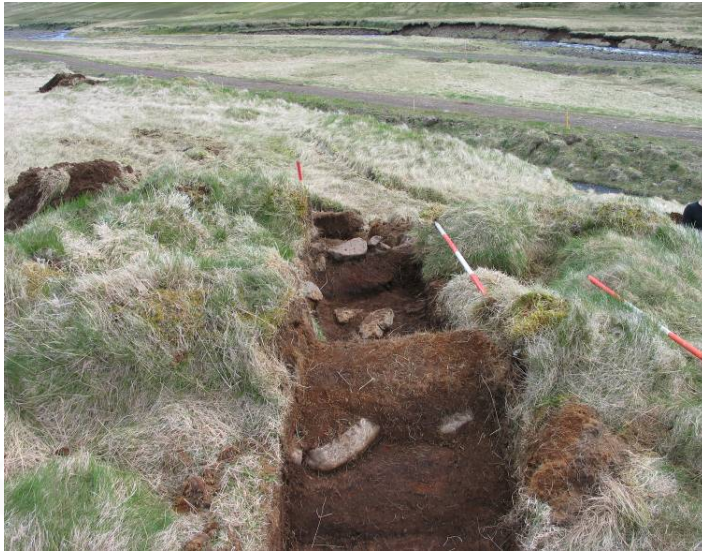
Mynd 8: Horft til suðurs yfir Skurð 1.

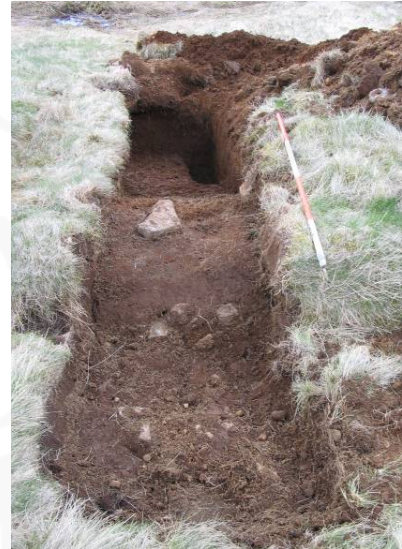
**Mynd 10: Horft til suðurs eftir Skurði 2**

Skurður 2 var grafinn í gegnum suðurvegg vestari hluta tvískiptu tóftarinnar og var hann um 5,2 m á lengd og um 1 m á breidd. Þau jarðlög sem sást í skurðinum benda til þess að þessi byggingarhluti hafi ekki verið undir þaki, og sé því líklega um að ræða a leifar gerðis eða aðhalds við eystri bygginguna. Yfirborðsjarðvegur var talsvert þunnur og komu torfhleðslur veggjarins [035] strax í ljós er grasrótin hafði verið tekin af. Veggurinn var þó afar þunnur. Engin önnur mannvistarlög sást í skurðinum og var strax komið niður í náttúrulega mól beggja vegna veggjarins.

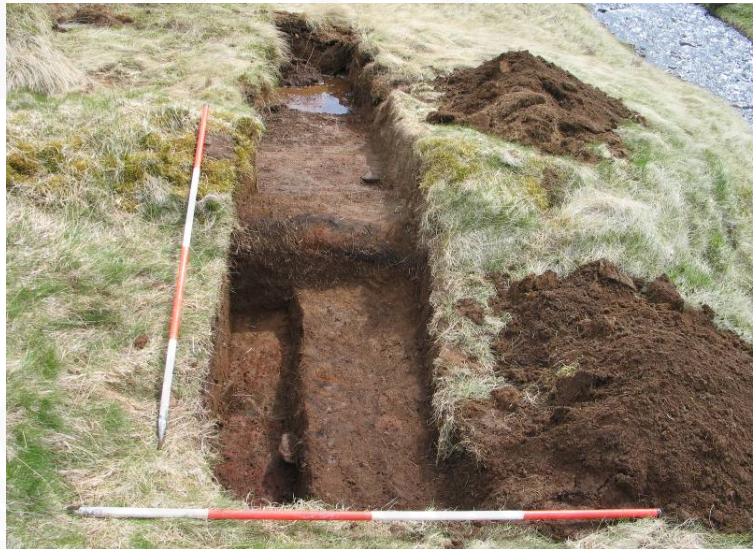
Mynd 13: Horft til suðurs yfir Skurð 3

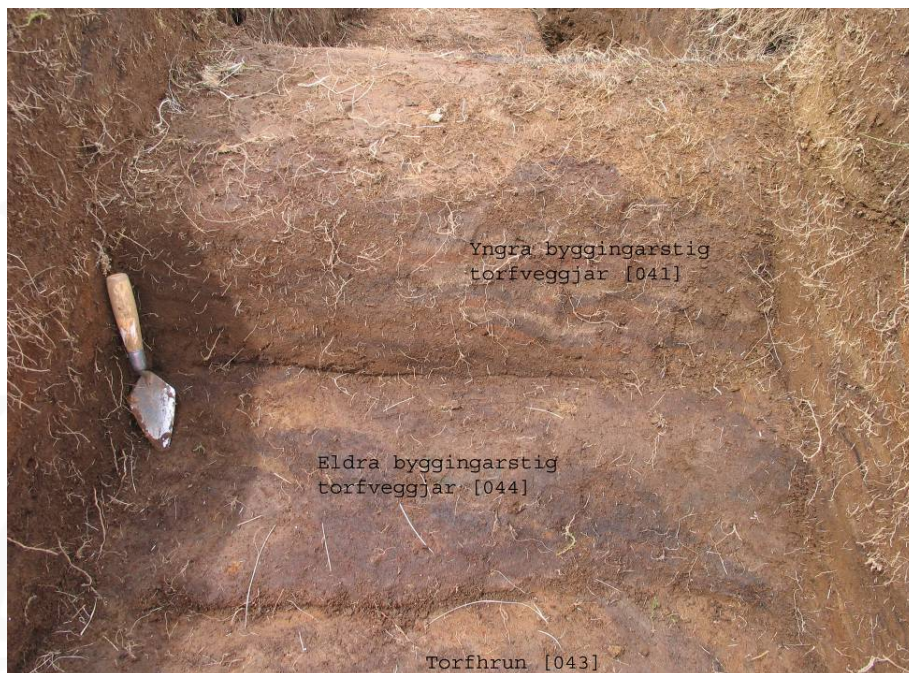
**Mynd 14: Eldra og yngra byggingarstig torfveggjarins í Skurði 3**  
**Horft til norðurs.**

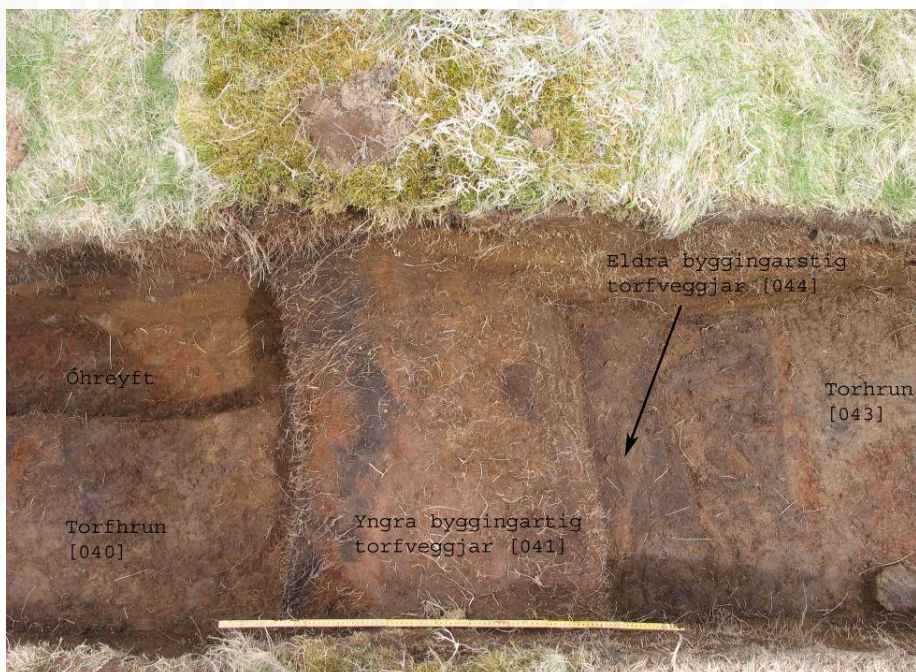
**Mynd 15: Horft ofan á torfvegginn í Skurði 3**
