**FORNLEIFARANNSÓKNIR Á DEILISKIPULAGSSVÆÐI Í
LEIRVOGSTUNGU, MOSFELLSBÆ.**

(Framvinduskýrsla II)

**FS350-06352
Reykjavík 2007**

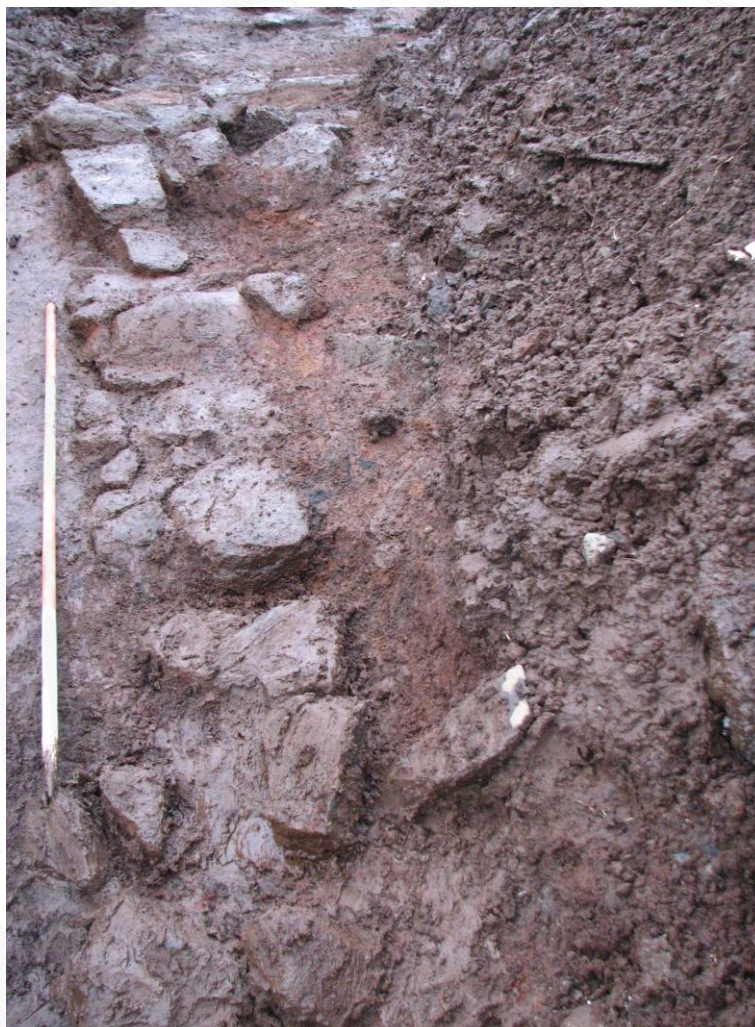
Forsíðumyndin: Vegghleðslur í vesturenda könnunarskurðar SK12

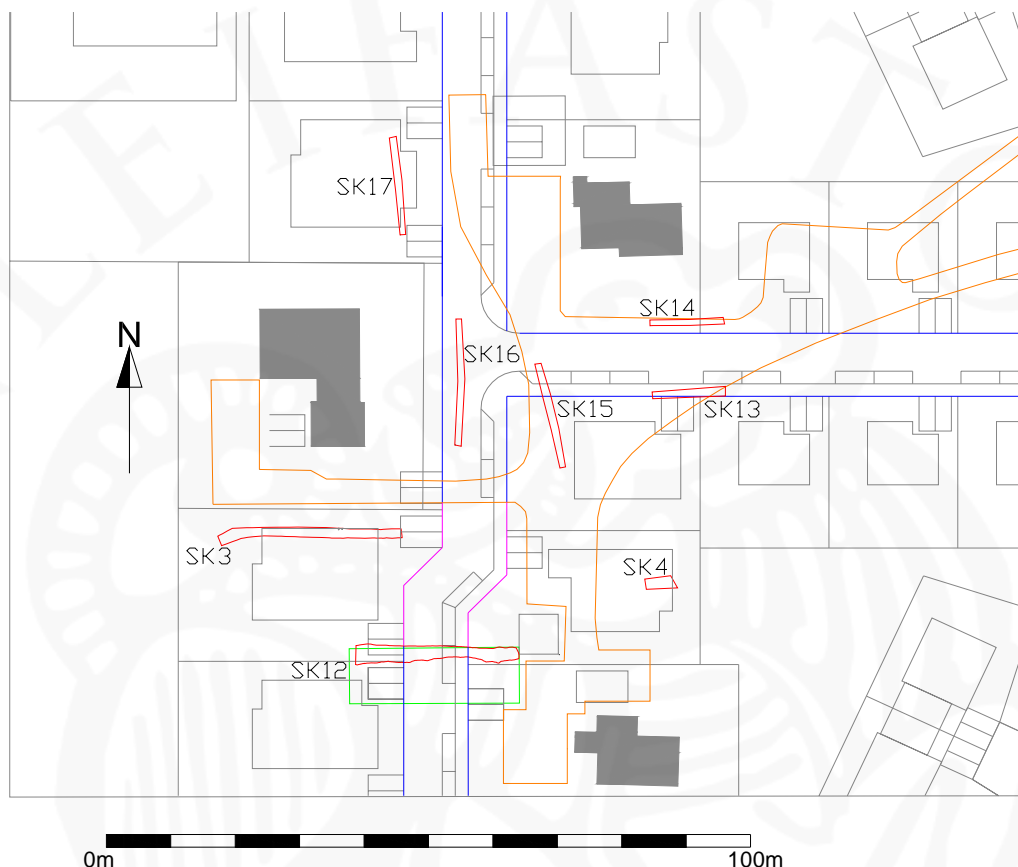
Mynd 1: Yfirlitskort yfir rannsóknarsvæðið. Útlínur könnunarskurðanna eru rauðar og útlínur þess hluta vegstæðisins sem liggur yfir bæjarhólinn, eru bleikar. Appelsínugulu línurnar sína núverandi veg og útlínur fjósgrunnsins eru grænar.

Eftir að hafa komið á staðinn og litið á aðstæður, komst fulltrúi Fornleifaverndar ríkisins að þeirri niðurstöðu að óhætt væri að notast við skurðgröfu við það að fletta yfirborðslögum af áðurnefndu vegstæði (sjá Mynd 1), en stærstur hluti þess er á því svæði sem virðist vera hvað fátækast af mannvistarleifum samkvæmt því sem sást í sniði og botni skurðarins. Þó þyrfti að gera það undir eftirliti fornleifafræðings.

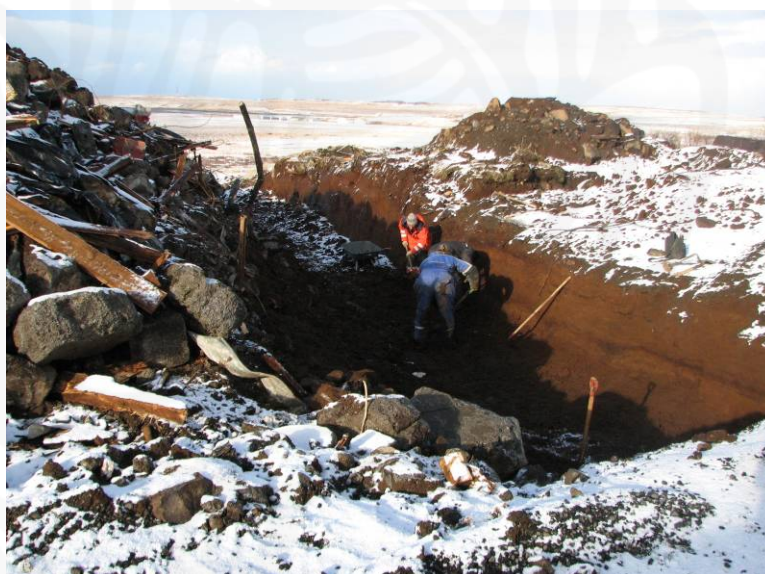
Mynd 2: Unnið að hreinsun á SK12 að loknum vélgræftri.
Horft til vestnorðvesturs.

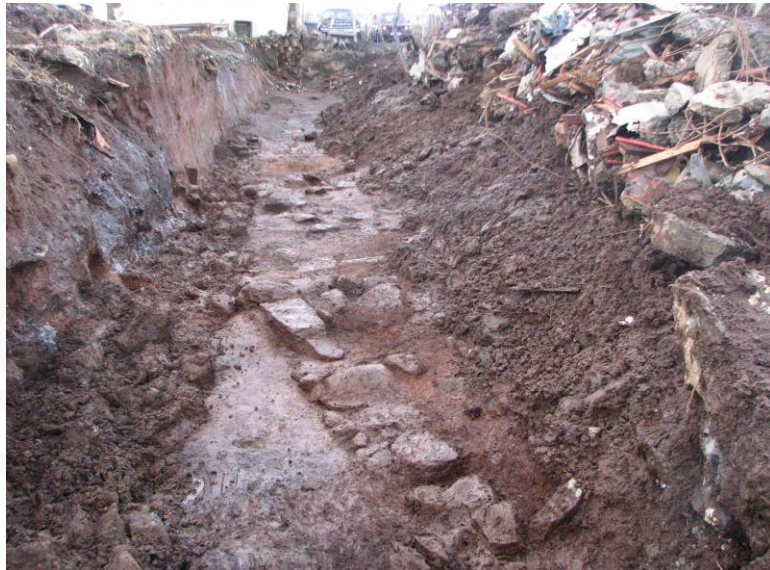
Engin mannvistarlög voru sjáanleg í austustu 14 metrunum í botni skurðarins. Á þessum kafla var vestast komið niður á ljósbrúna óhreyfða mold en austar og undir henni, tók við fíngerð samþjöppuð mól (sjá einnig umfjöllun um SK-13-17) og náði hún allt til austurenda skurðarins. Þegar þessum óhreyfða austurhluta skurðarins sleppti tóku við greinileg mannvistarlög sem náðu alveg til vesturenda hans. Vestast var greinileg vegghleðsla úr grjóti með torfhlöðnu innra byrði,

sem lá frá vestsuðvestri-

austnorðausturs (sjá Mynd 3). Náði hún um 4 m inn í skurðinn frá vesturenda, en þar myndaði hún 90° horn á mótí öðrum vegg sem lá til suðausturs og hvarf sá veggur undir ruðning fjóssins eftir um 1 m. Austan

Mynd 3: SK12 að lokinni hreinsun. Vegghleðslurnar í vesturenda skurðarins eru í forgrunni fyrir miðri mynd

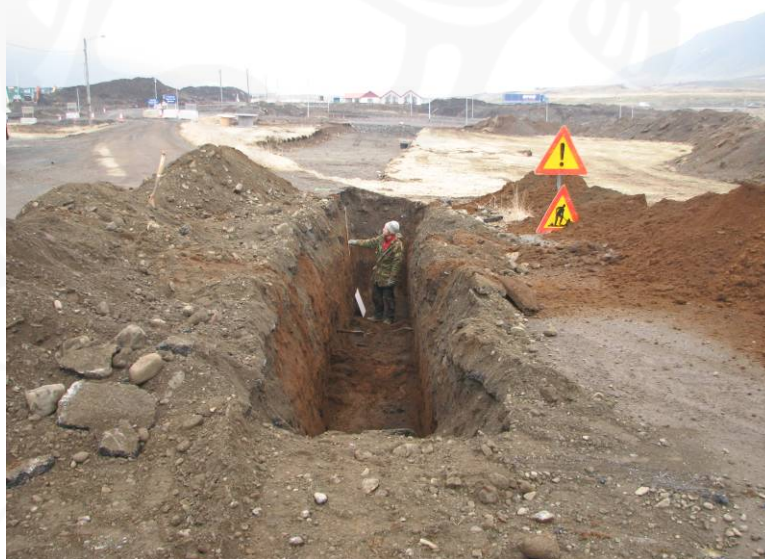
Mynd:4 Uggi Ævarsson að störfum í SK13. Horft til austurs

Enginn mannvistarlög sáust í SK13-17. Voru skurðirnir allir grafnir niður á náttúrulega, fíngerða og samþjappaða mól sem einnig sást í botni SK12 og voru dýpstu skurðirnir um og yfir 2 m á dýpt. Ekki var talin ástæða til að gera frekari fornleifakannanir á hinu fyrirhugaða lagnastæði.

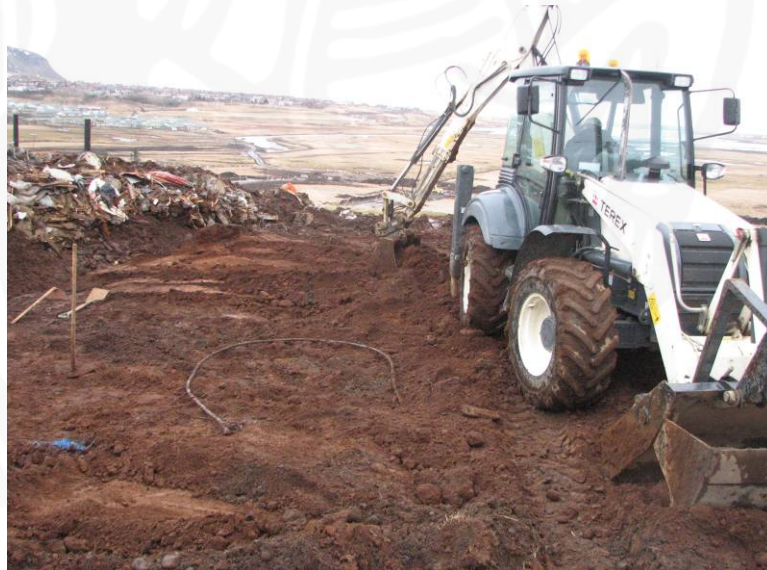
Mynd 5: Unnið að vélgræftri á Svæði C. SK12 er vinstra megin á myndinni Horft til vestsuðvesturs

hafist var handa við vélgröft var verktaki staðarins (ÍSTAK) fenginn til að leggja út veglínuna til þess að afmarka uppgraftarsvæðið. Þegar vélgræftri var nánast lokið kom þó á daginn að merkingar fyrir veglínuna voru ekki alveg

nógu skýrar svo svæðið sem opnað var reyndist um 100 m² stærra en þörf var á. Er líklegt að um 0,5 m að meðaltali af jarðvegi hafi verið fjarlægð ofan af svæðinu, sem er um 350 m². Að loknum vélgræftri var svæðið hreinsað upp og það kannað með tilliti til mannvistarleifa.

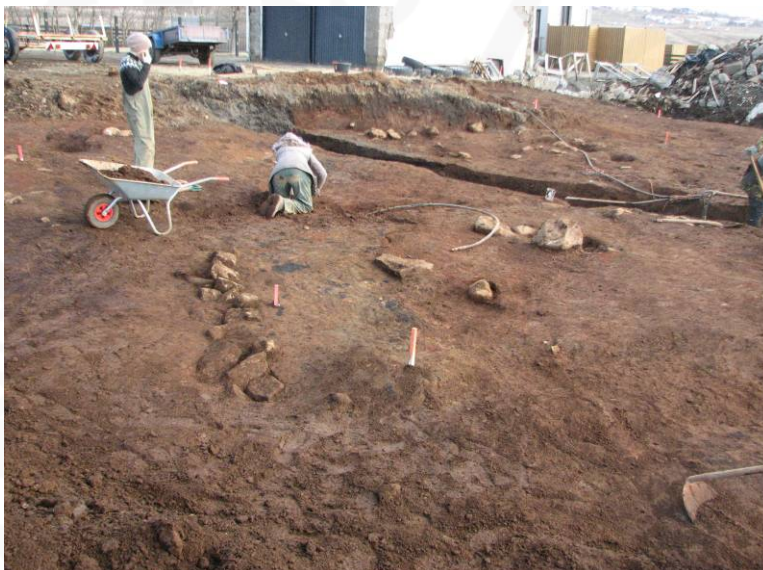
Þegar yfirborðslög höfðu verið fjarlægð af uppgraftarsvæðinu var komið niður á talsvert mikil og blönduð lög af litríku torfi blönduðu með blettum af viðar og móösku hér og þar. Mannvirki voru ekki greinileg í fyrstu, en eftir að svæðið hafði verið hreinsað upp fóru að koma í ljós mögulegar hleðslur úr torfi og grjóti vestan til á svæðinu. Auk þess kom í ljós mjög skýr grjóthlaðinn veggur norðvestan til á svæðinu sem í fljótu bragði virðist mögulega tengjast þeim mannvirkjum sem sáust í SK3.³ Vatnslögn liggur gegnum mitt

Mynd 7: Horft í austuðaustur yfir norðvesturhluta uppgraftarsvæðisins. Grjóthlaðinn veggur er rétt vinstra megin við miðja mynd.

Fulltrúi Fornleifaverndar ríkisins sem kom á staðinn til að líta á aðstæður og komst að þeirri niðurstöðu að nauðsynlegt væri að gera fullnaðaruppgröft á þeim mannvistarleifum sem koma til með að lenda í hinu fyrirhugaða vegstæði.

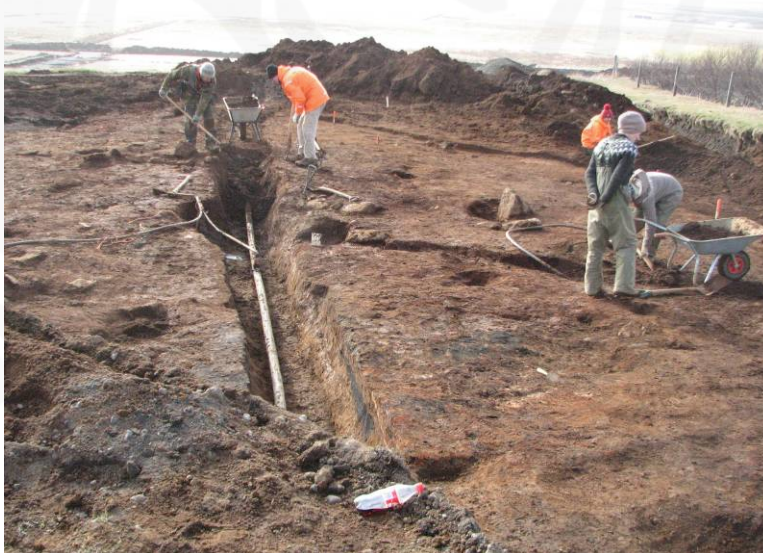
Mynd 6: Horft vestur eftir lagnaskurði sem liggur þvert í gegnum Svæði C

svæðið frá austri til vesturs og fékkst ágætis snið í gegnum svæðið úr skurðinum sem hún liggur í. Virðist sem svipaða sögu sé að segja af legu mannvistarlaga og sást í SK12, að mannvistarlög virðast vera hvað þynnst austast á svæðinu (mest um 0,5 m), en þykkna eftir því sem vestar dregur. Fáir gripir fundust við hreinsun svæðisins og voru þeir af svipuðu tagi og komu úr SK12.
