Presthús, Akranesi Framkvæmdavöktun

**FS415-08261
2009**

Inngangur

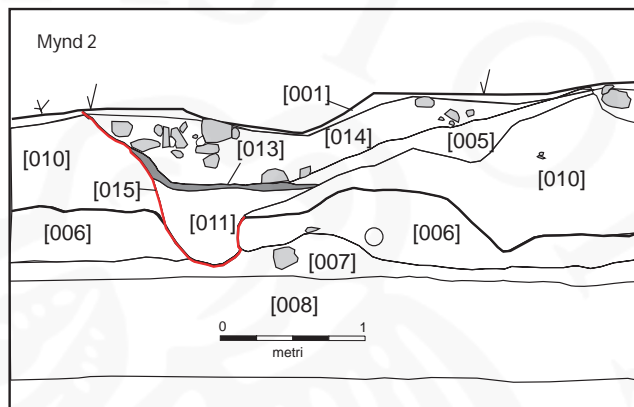
Mynd 2 Sniðteikning af niðurgröfti [015].

Í sniði sást ýmis ruslalög auk torf- og grjóthruns. Niðurgröftur [015] var greinilegur á einum stað og var hann fylltur móösku. Niðurgröfturinn er utanvið hólinn sjálfan og er hugsanlegt að um einhverskonar frárennsliskurð sé að ræða.
