## **Björgunaruppgröftur á lóð Vaktarabæjar við Garðastræti í Reykjavík.**

**Eftir Oddgeir Hansson, með viðbótum eftir Guðrúnu Öldu  
Gísladóttur og Gavin Lucas**

FS433-08242

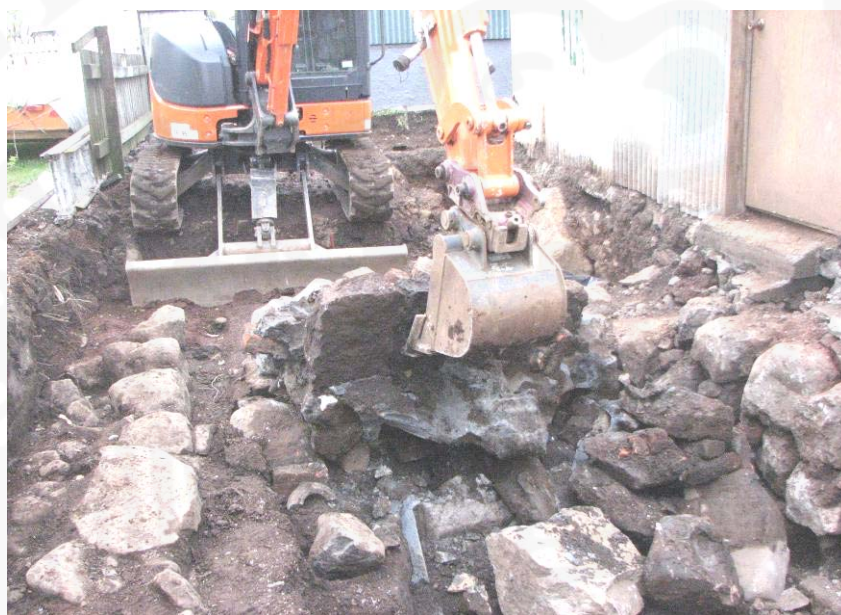
**Mynd 4: Skurðgrafan að störfum austan við húsið. Horft í suður.**

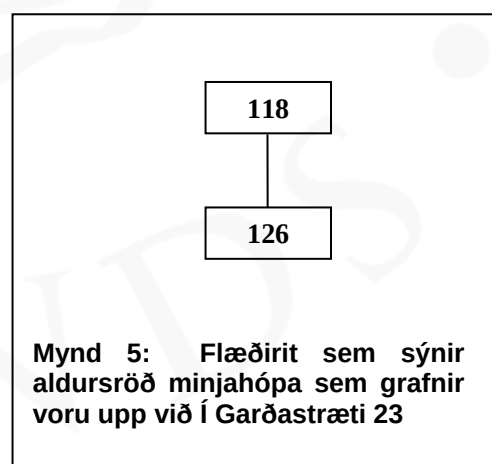
**Mynd 5: Flæðirit sem sýnir aldursröð minjahópa sem grafnir voru upp við í Garðastræti 23**

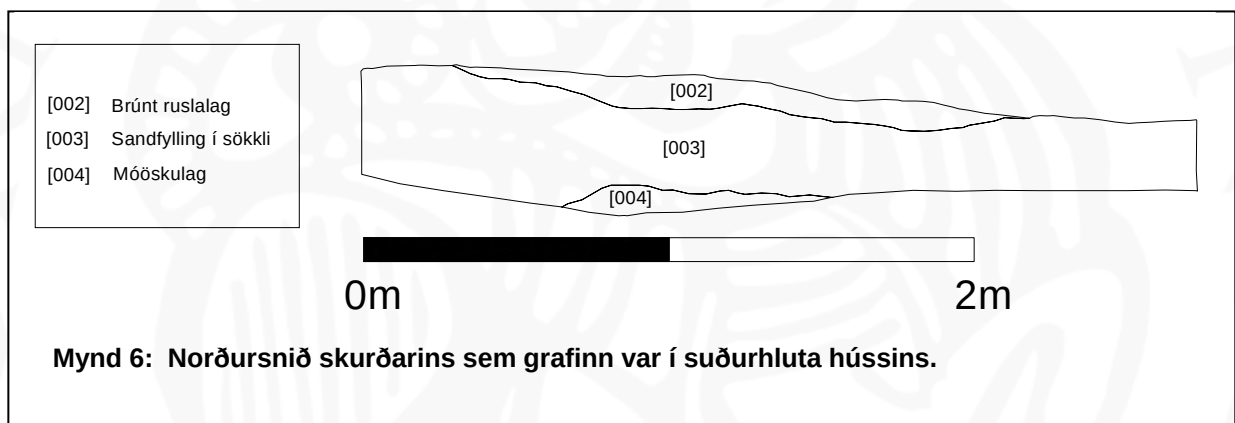
**Mynd 7: Yfirlitsmynd yfir skurðinn sem grafinn var í suðurhluta hússins. Má glögglega sjá móösku og viðarkolalagið í botni hans**

blönduðum möl auk stöku múrsteinsbrota og leirkersbrota. Virðist sem sökkull viðbyggingarinnar hafi verið fylltur með þessu efni og var stabbinn um 0,8 m þykkur. Í botni skurðarins sáust svo eldri mannvistarlög samsett úr móösku og viðarkolum en ekki þótti þó ástæða til að gera frekari rannsóknir í þessum hluta hússins þar sem þessi lög lágu neðar en 0,8 m sem var sú dýpt sem nauðsynleg þótti til þess hægt væri að koma við viðgerðum á sökkli hússins.

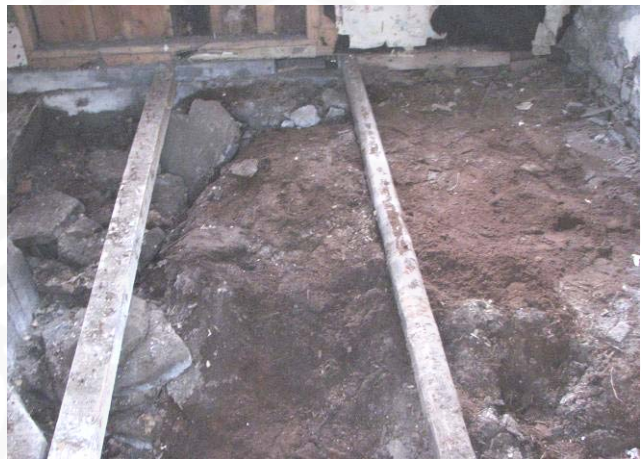
Þessu næst var ráðist í uppgröft á norðurhluta hússins. Kom í ljós að suður-, austur og vestur-veggir þessa húshluta höfðu verið steiptir upp einhvern tíma á 20. öld og hafði verið grafinn skurður meðfram þeim við þá framkvæmd (hópur [122]).

Var skurðurinn fylltur jarðvegi og grjóti í bland við ýmsa brotna muni frá 20. öld. Var hann hvað breiðastur meðfram austur- og suðurveggnum, eða mest 1,2 m, en einnig var hann dýpstur þar, eða 1,05 m. Var hann breiðastur efst en með aflíðandi hliðar og því mjórri við botninn eða mest 0,6 m. Meðfram vesturveggnum var

Mynd 8: Horft yfir uppgraftarsvæðið í norðurhluta hússins. Skurður vegna uppsteypu á veggjum hússins er á vinstri hönd.

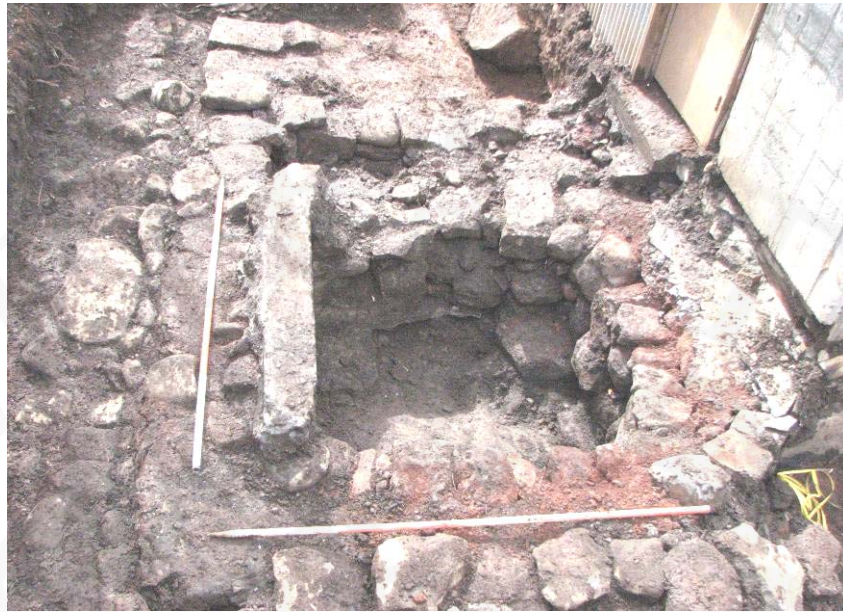
**Mynd 9: Yfirlitsmynd yfir yngra byggingarstig kjallarans (hópur [029]). Horft til suðurs.**

Mynda veggir og fyllingar sem tilheyra þessu yngra byggingarstigi kjallarans, undirhóp [029] innan hóps [130]. Var þetta yngra byggingarstig kjallarans 1,7 x 1,5 m að stærð að innanmáli og snéri hann norður-suður. Var hann grafinn niður á klöpp og mest 1,15 m á dýpt. Hleðslur voru bæði úr náttúrulegu og tilhöggnu grjóti og voru þær nokkuð óreglulegar. Engin gólfölg fundust í botni kjallarans sem var grafinn niður á klöpp.

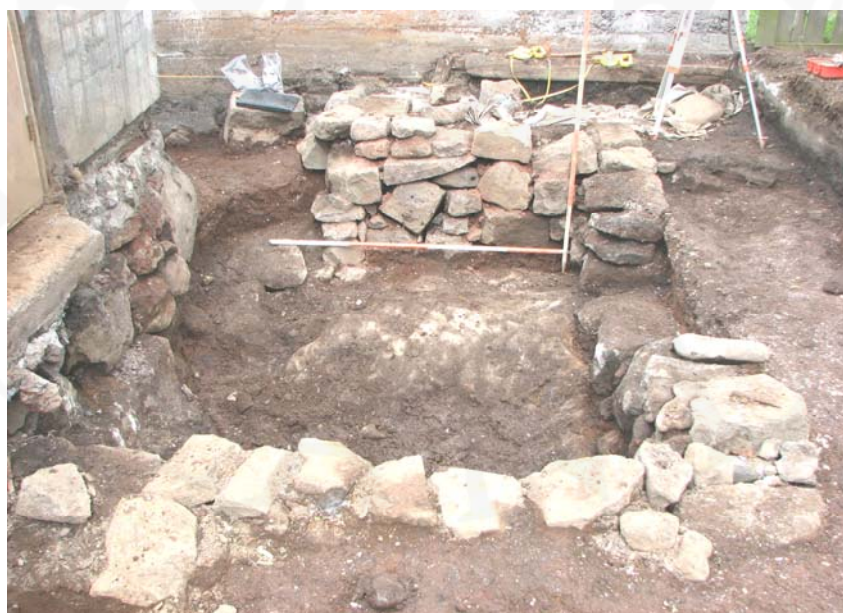
**Mynd 10: Yfirlitsmynd yfir eldra byggingarstig kjallarans (hópur 117). Horft til norðurs**

Eldra byggingarstig kjallarans var umtalsvert stærra en það yngra, eða 3 x 1,7 m að stærð. Hleðslur voru þó nokkuð reglulegri og að mestu úr tilhöggnu grjóti þótt í þeim hafi verið einstaka stein sem var ótilhöggvinn. Var niðurgröftur fyrir kjallaranum talsvert reglulegur, 2,6 x 3,7 m að stærð, og skar hann öskuhaug, eldri en húsið eða frá fyrri hluta 19. aldar (sjá umfjöllun um hóp [126] hér að neðan).

Hópur [131] nær yfir tvo lagnaskurði frá 20. öld sem skáru eldri mannvistarlög við húsið (sjá mynd 10 hér að framan). Lá annar þeirra (eining [120]) til vesturs frá miðju húsinu og var þar að finna raflögn og vatnslögn. Var skurður [120] um 0,6 m á breidd og um 0,5 m á dýpt. Hinn skurðurinn (eining [124]) lá til suður frá útidyratröppum hússins, meðfram austurhliðinni og út fyrir suðurmörk uppgrftarins. Var hann mest um 1 m á breitt og virðist sem hann hafi verið endurgrafinn/breikkaður á einhverjum tímapunkti. Innihélt hann steypa frárennislögn en undir henni var svo gömul vatnslögn. Hefur skurðurinn líklega verið breikkaður til að koma niður frárennislögninni en dýpt skurðarins var um 0,7 m.

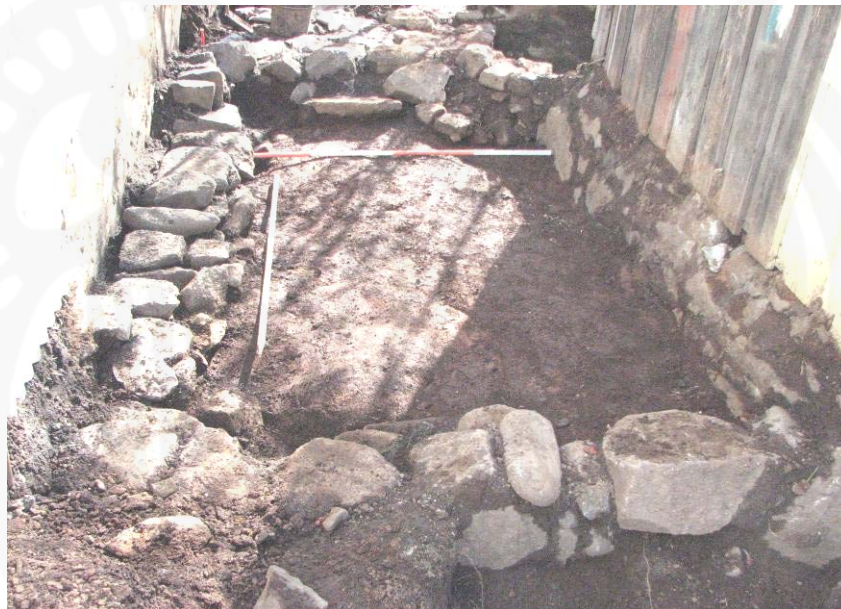
**Mynd 11: Sökkull [032] norðan við húsið. Horft til austurs.**

x 2 m að innanmáli og snéri hann austur-vestur. Náði hann útfyrir áætluð uppgraftarmörk norðan við húsið en samkvæmt samkomulagi við Minjavernd var þó ákveðið að grafa hann til fullnustu og var uppgraftarsvæðið stækkað sem því nam eða út að húsi því sem stendur við Garðastræti 21. Var um að ræða tvö til þrjú umförf af óreglulegu, misstóru hleðslugrjóti og náði hleðsluhæð mest um 0,4 m. Sátu hleðslurnar í skurði sem var að jafnaði um 0,3 m á dýpt og því stóðu veggirnir mest um 0,1 m upp úr yfirborði. Var ekki að sjá eiginleg gólfög innan sökkulsins en þó voru þau jarðlög, sem þar fundust, nokkuð kolarík.

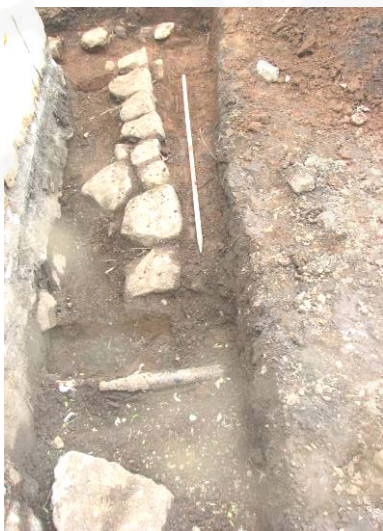
**Mynd 12: Veggjarbrot [066]. Horft til suðurs.**

Hópur [132] inniheldur tvö veggjarbrot (einingar [066] og [083]) sem fundust upp við vesturvegg hússins og þrjú blönduð mannvistarlög sem sátu undir þeim (einingar [060], [086] og [088]). Var greinilegt að veggjarbrotin voru samtíða hvoru öðru sem og húsinu, en þó var er ekki hægt að segja til um hvort þeir hafi verið samtíða minjunum í hópum [029] og/eða [117]. Veggjarbrot [066] lá norður-suður frá suðvesturhorni hússins og meðfram vesturvegg þess og var það 2,3 m á lengd og 0,3 m á breidd. Var um að ræða eitt umfar af óreglulegu hleðslugrjóti og snéru allir steinarnir sléttu hliðinni til vesturs.

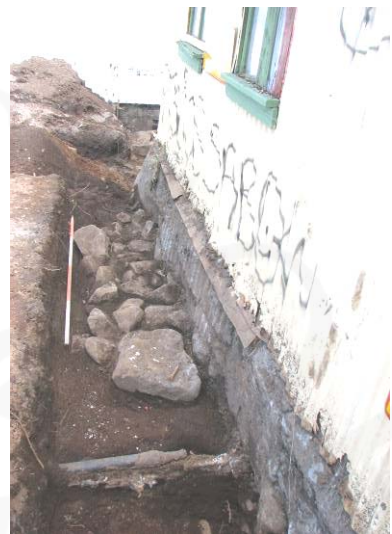
Veggjarbrot [083] lá einnig norður-suður og náði það frá norðvesturhorni hússins, meðfram vesturveggnum og var það 2,8 m á lengd og 0,7 m á breidd. Var það gert úr óreglulegu grjóti af ýmsum stærðum og er mögulegt að ekki hafi verið um að ræða eiginlegan vegg, heldur hafi grjótið verið sett niður til þess að styðja við vesturvegg hússins. Veggjarbrot [083] sat ofaná skeljasandslagi (eining [086]) sem líkast til hefur verið jöfnunarlag sem sett hefur verið niður þegar veggjarbrotið var gert. Sat skeljasandslag [086] ofaná mjög blönduðu mannvistarlagi (eining [088], samsettu úr mold, möl, torfleifum, móösku og viðarkolum, sem fyllti grunn (eining [072]) núverandi húss. Var lag [088] skorið af lagnaskurði [120] (sjá umfjöllun hér að ofan) en sunnan við skurðinn var það númer [060] og sat veggjarbrot [066] beint ofaná því.

**Mynd 13: Veggjarbrot [083] Horft til norðurs.**

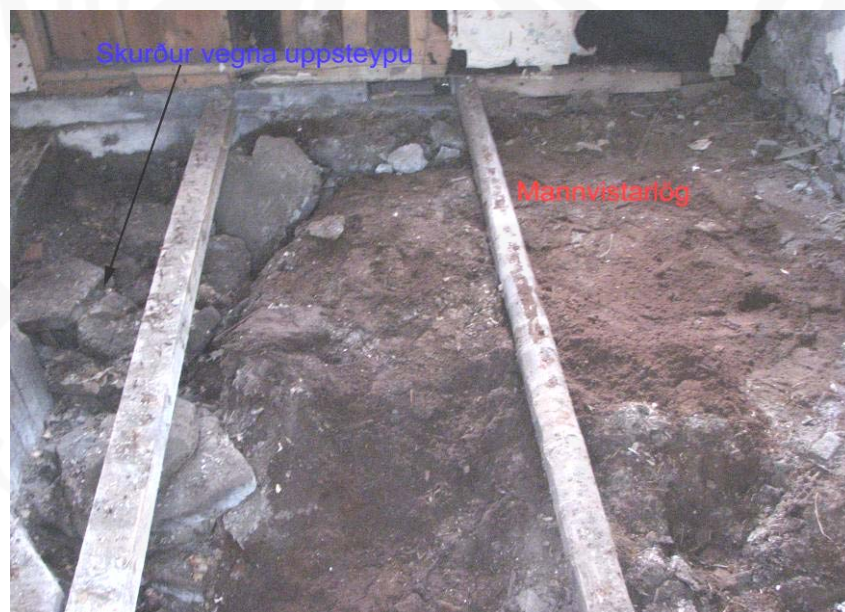
**Mynd 14: Yfirlitsmynd yfir uppgriftarsvæðið í norðurhluta hússins**

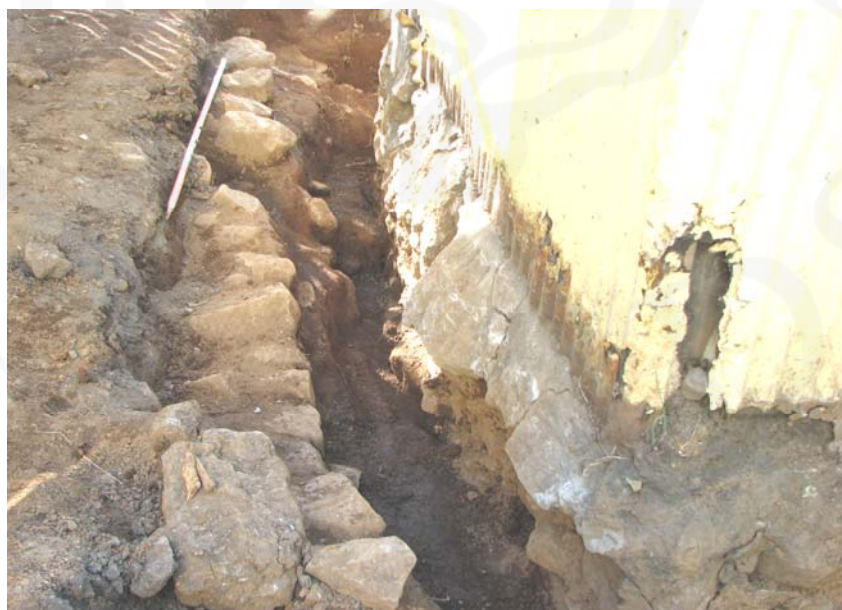
**Mynd 15: Horft vestur eftir vegg [091]**

suðurgafli hússins. Virðist hann hafa verið hruninn að hluta þegar suðurhluti hússins var byggður þar sem upp að honum lágu hrúllög úr torfi og grjóti sem röskuð voru af húsgrunninum. Virtist veggurinn ná út fyrir uppgriftarsvæðið að vestan- og sunnanverðu en að austanverðu var hann skorinn af lagnaskurði [124] (sjá umfjöllun um hóp[131] hér að framan) og er greinilegt að hann hefur verið tengdur öðrum vegg úr torfi og grjóti sem fannst austan við húsið (eining [064], sjá umfjöllun um hóp [129] hér að neðan). Sá hluti veggjar [091] sem sást var mest 0,6 m á breidd og 0,4 m á hæð og virtist hann vera úr strengjatorfi með grjóthleðslum að utanverðu. Vestan við húsið var svo dálítið veggjarbrot (eining [096] ) sem lá norðaustur-suðvestur, 1,6 m á lengd og eitt umfar af óreglulegu hleðslugrjóti sem snéri sléttu hliðinni að húsinu. Lá suðvesturendi veggjarbrots [096] upp að vegg [091] og er líklegt að þessir veggir hafi verið hlutar af sama mannvirki, mögulega torfbæ þeim sem sýndur er á korti Victors Lottin frá 1836 (sjá hér að framan). Nyrst undir vesturvegg hússins fannst svo dálítill gryfja (eining [094]), fyllt grjóti og móösku, sem líklega er samtíða veggjarbrotum [091] og [096]. Var hún einungis grafin að hluta þar sem hún náði útfyrir uppgriftarsvæðið að vestanverðu. Hún náði einnig út í lagnaskurðinn sem grafinn var meðfram norðurgafli hússins og náði út í götu, en ekki

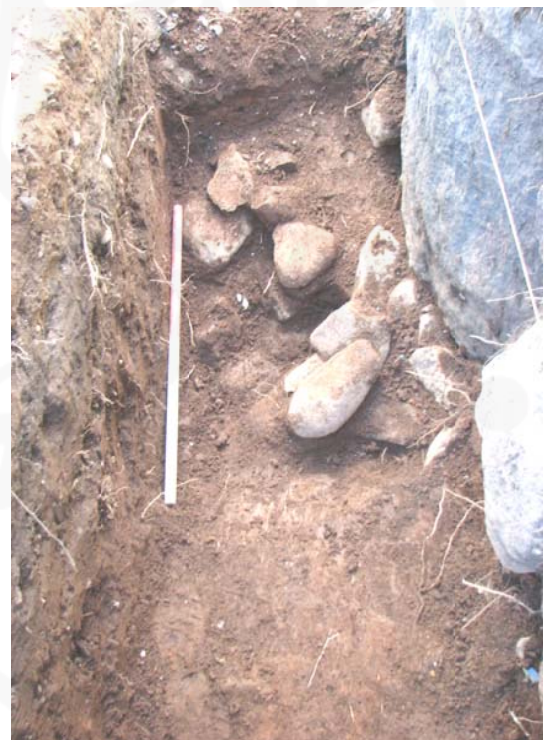
**Mynd 17: Grjótfylling í gryfju [094]. Horft til norðurs**

þótti nauðsynlegt að fjarlægja fyllinguna úr henni þar sem tilskilinni dýpt var náð þar.

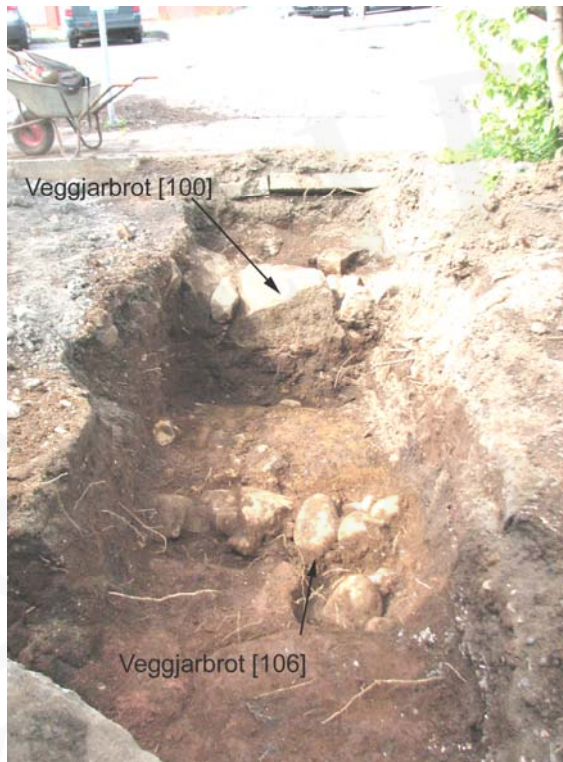
**Mynd 18.** Horft vestur eftir lagnaskurðinum sem grafinn var meðfram norðurgafli hússins og út í götu.

Tveir grjóthlaðnir veggir, báðir með norður-suður stefnu fundust í lagnaskurðinum sem grafinn var meðfram norðurgafli hússins og náði út í götu. Þar sem skurðurinn lá þvert á stefnu veggjanna sást einungis í hluta þeirra, eða sem nam breidd skurðarins. Var annar veggurinn (eining [100]) vestast í skurðinum og var líklega um að ræða leifar túngarðs, mögulega samtíða torfbænum sem sýndur er á korti Lottins frá 1836. Var veggurinn hlaðinn úr stórgerðu grjóti og var hann mest 0,8 m breidd, og 0,4 m á hæð. Þurfti að fjarlægja vegg [100] svo hægt væri að koma lögnum frá húsinu út í götu. Hinn veggurinn (eining [106]) var um 1 m austar og var það með norður-suðurstefnu að en tók svo vinkilbeygju til austur rétt við norðurjaðar skurðarins. Var veggurinn

fremur hroðvirknislega hlaðinn úr óreglulegu smágerðu grjóti og sat það í dálitlum skurði. Er mögulegt að ekki hafi verið um eiginlegan vegg að ræða heldur undirstöður undan vegg. Veggur [106] var ekki grafinn burt þar sem hann lá undir þeirri dýpt sem nauðsynleg var til að koma niður lögnum frá húsinu.

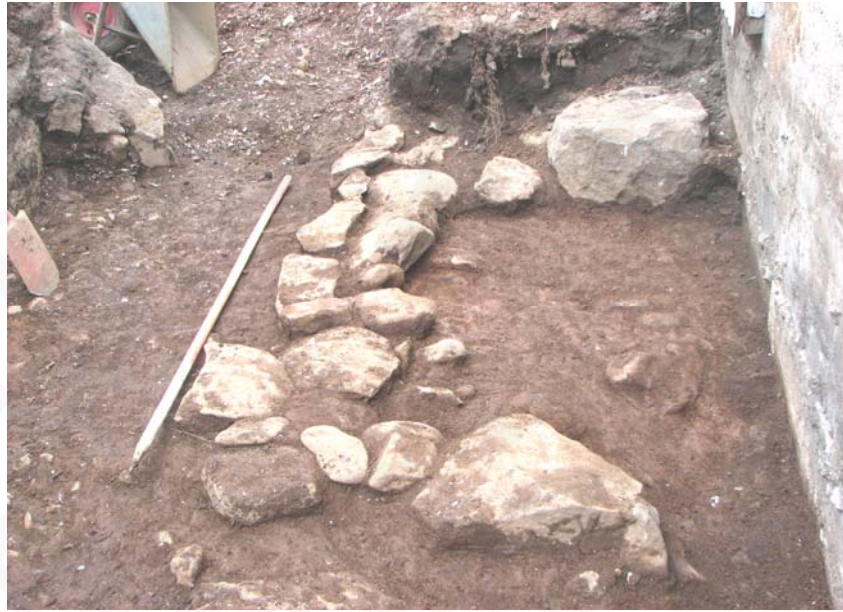
**Mynd 19: Horft til vesturs yfir veggjarbrot [049]**

inni á næstu lóð við Garðastræti 21. Veggur [049] var ekki fjarlægður og voru uppgraftarmörk færð aftur nær húsinu og höfð meðfram veggjarbrotinu eftir það. Á

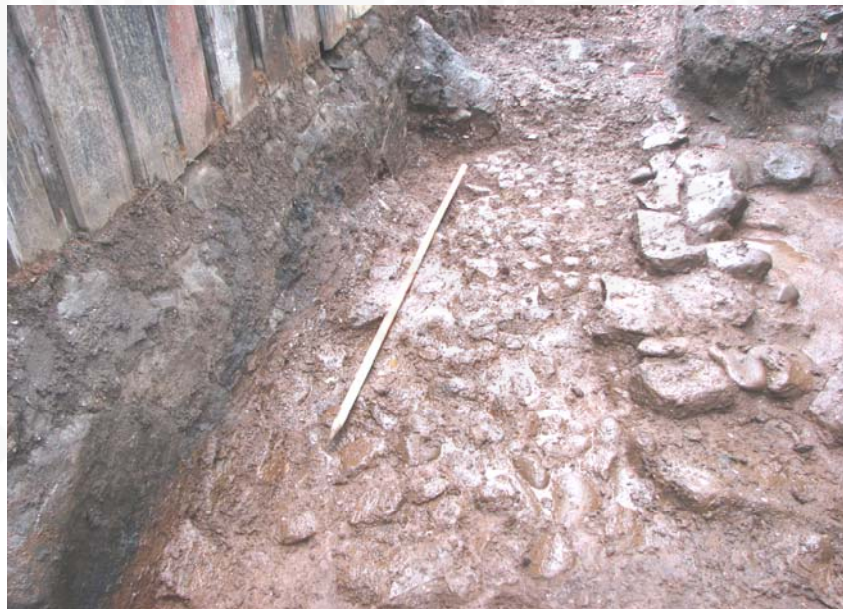
**Mynd 20: Horft til vesturs yfir grjótlag [053]**

Undir veggnum tóku við tvö blönduð mannvistarlög samsett úr jarðvegi og móösku, líklega yfirborðs eða jöfnunarlag utandyra en undir þeim var svo lag samsett úr smágerðu rúnnuðu grjóti (eining [053]).

Virðist sem grjótið hafi verið sett niður til þess að gera yfirborðið fastara fyrir og mætti því segja að um einskonar stétt hafi verið að ræða. Undir grjótlagi [053] tók við röð átta mannvistarlaga sem voru mikið blönduð móösku, viðarkolum beinaleifum, torfi og skeljabrotum sem flest voru á bilinu 0,2-0,5 m á þykkt. Voru þessi lög talsvert þjöppuð sem bendir til þess að um hafi verið að ræða yfirborðslög eins og gjarnan er að finna í næsta nágrenni við mannabústaði þar sem er mikil umferð gangandi fóta. Uppgreftir var svo hætt, eftir að þessum átta mannvistarlögum sleppti, þar sem tilskilinni dýpt vegna hinna fyrirhuguðu framkvæmda var náð, en greinilegt var þó að talsvert var eftir af mannvistarlögum á þessum hluta svæðisins.

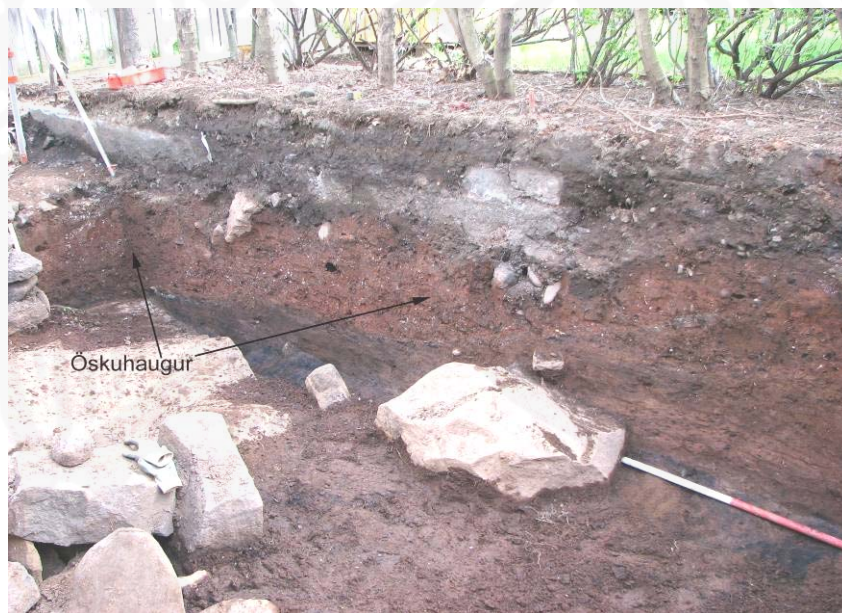
**Mynd 21: Öskuhaugurinn eins og hann leit út í austursniði uppgriftarsvæðisins. Horft til austnorðausturs.**

öskuhaug sem samanstóð af þremur nokkuð þykkum mannvistarlögum. Efsta lagið (eining [038]) var hvað þykkast og var það samsett úr móösku blandaðri viðarkolum og skeljum. Hin tvö, (einingar [055] og [056]) voru hinsvegar samsett úr jarðvegi, blönduðum móösku, viðarösku og viðarkolum. Fannst talsvert af gripum í þessum lögum og voru leirkersbrot þar í nokkrum meirihluta sem hafa verið aldursgreind til upphafs 19. aldar. Má því gera því skóna að öskuhaugurinn sé samtíða torbænum sem stóð á lóðinni og var sýndur á Reykjavíkurstorti Victor Lottin frá 1836.

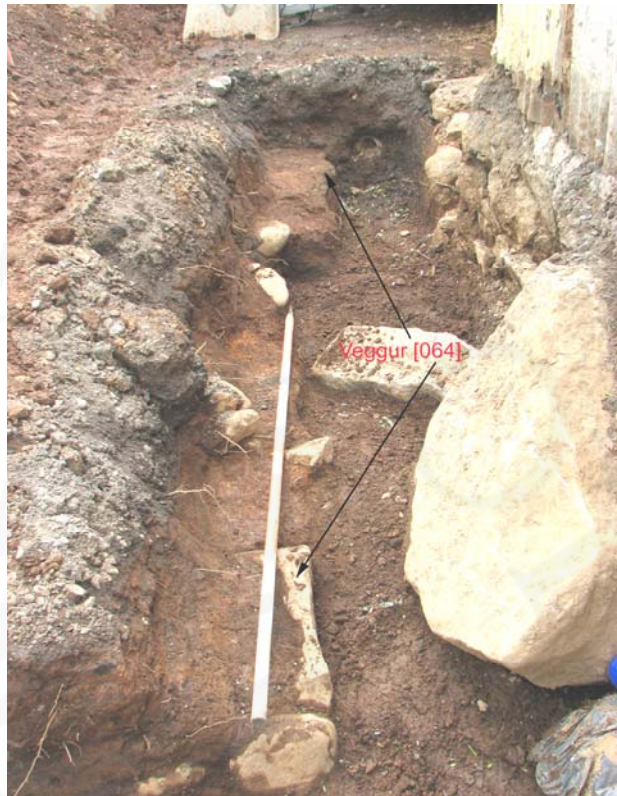
**Mynd 22: Horft til suðurs eftir vegg [064]**

sem sýndur er á korti Victors Lottin frá 1836. Var veggurinn að grunni til úr strengjatorfi en ótilhöggnu grjóti svo hlaðið utaná hann. Náði hleðsluhæð hans mest 0,3-0,4 m hæð en ekki var hægt að leggja að fullu mat á breidd hans þar sem hann náði út fyrir mörk uppgrافتarins. Það sem sást af honum var þó um mest 0,5 m á breidd. Ekki þótti nauðsynlegt að fjarlægja vegginn þar sem hann var í jaðri áhrifasvæðis hinna fyrirhuguðu framkvæmda. Leifar af stétt (eining [063]) fundust upp við vegginn austast við suðurmörk grunns hinnar fyrirhuguðu viðbyggingar. Var hún um 1 x 0,7 m að flatarmáli, snéri austur vestur og hlaðin úr rúnnuðu ótilhöggnu grjóti. Nauðsynlegt var að fjarlægja stéttina en undir henni tók svo við tvö móösku og viðarkolarík lög (einingar [068] og [071]) sem gengu greinilega undir vegg [064] og voru því eldri en hann. Sátu þessi lög ofan á greinilegu torfhrunslagi (eining [076]) af óþekktum uppruna sem var vestast við húsið en eftir að það hafði verið fjarlægt var komið niður á náttúrulegan vindblásinn jarðveg og því þurfti ekki að grafa dýpra á þessum stað.

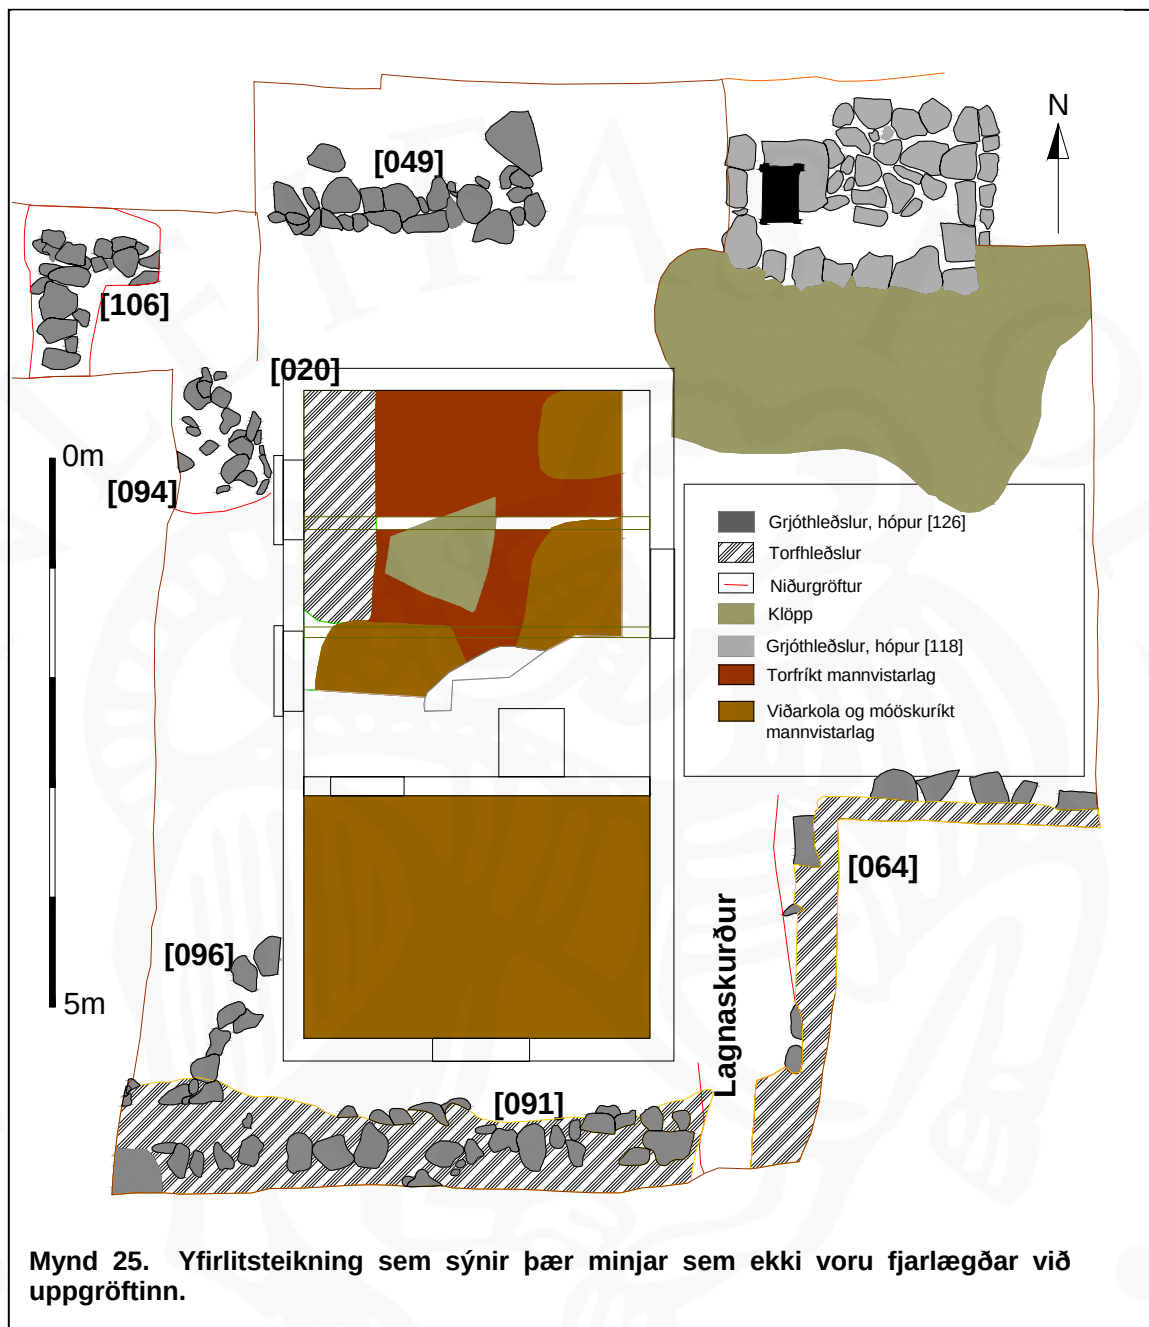
Á meðan á uppgreftinum stóð var reynt að komast hjá því að fjarlægja þær minjar sem fundust nema algjör nauðsyn krefðist þess vegna hinna fyrirhuguðu framkvæmda í við húsið. Þannig voru flestar af þeim leifum, sem eru í hópi [126], skildar eftir auk hluta af veggjarhleðslum og stéttinni í hópi [118]. Var gengið þannig frá þeim að þær röskuðust sem minnst vegna framkvæmdanna með því að þeim var pakkað inn í jarðvegsdúk og mól mokað upp að þeim. Á mynd 25 hér að neðan má sjá þær minjar sem voru skildar eftir á sínum stað.

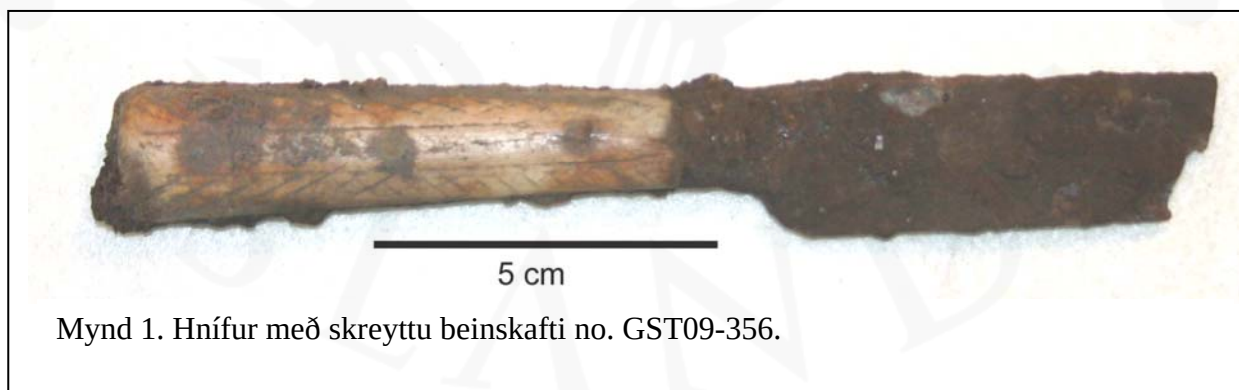
Gripir úr beini eru fáir, aðeins 5 undir 4 gripanúmerum: 307, 313, 348 og 355. Vert er að minnast á beintölur og afskorning frá beintölum, eða hráefnið/beinplatan sem tölur hafa verið skornar úr. Auk þess er hnífur nr. 356 með járnblaði, nú brotnu í tvo hluta sem falla saman og beinskafti. Skaftið er gert úr tveimur okum sem eru fest við tangann með þremur járnöglum. Okarnir eru skreyttir með skástrikum ofantil og neðantil og beinum strikum eftir okunum endilöngum ofan og neðan við naglana. Annar okinn er brotinn að 1/4 og skaftið er talsvert máð.

| 356 | Hreinsun | Hnífur | Járn og bein | | 1 | Hnífur með járnblaði, nú brotnu í tvo hluta sem falla saman og beinskafti. Skaftið er gert úr tveimur okum sem eru fest við tangann með þremur járnöglum. Okarnir eru skreyttir með skástrikum ofantil og neðantil og beinum strikum eftir okunum endilöngum ofan og neðan við naglana. Annar okinn er brotinn að 1/4 og skaftið er talsvert máð. |

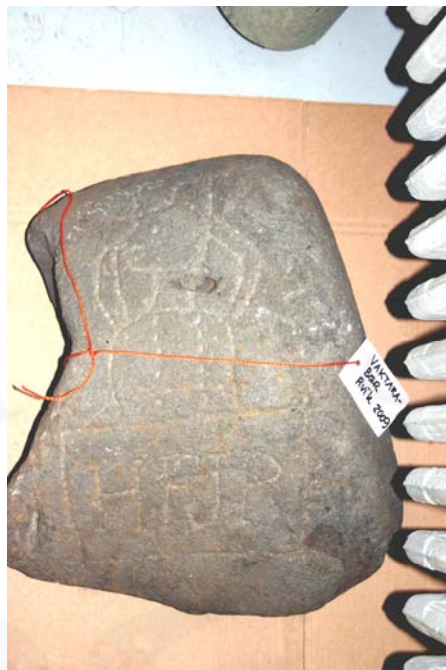
Einn steinn er óunninn, þ.e. skrautlegur smásteinn, enn ógreindur. Þá er aðeins eitt brýni úr uppgreftinum sem kemur örlítið á óvart, en á móti kemur að járnhnífar eru líka mjög fáir úr uppgreftinum. Aðrir steinar eru þakflísar og tinnubrot tvö. Athyglisverður er áletraður steinn nr. 339. Hann var hluti af hleðslugrjóti í sökkli [32]. Á hann er klöppuð dýrsmýnd og er dýrið með hendur fyrir aftan hnakka og hatt á höfðinu. Undir dýrinu eru stafirnir HFJP.

Mynd 4. Áletraður steinn GST09-339.
