# KÖNNUNARSKURÐIR Í SVONEFNDA ÞORLÁKSBUÐ Í SKÁLHOLTI

Mjöll Snæsdóttir

FS435-09041  
2009

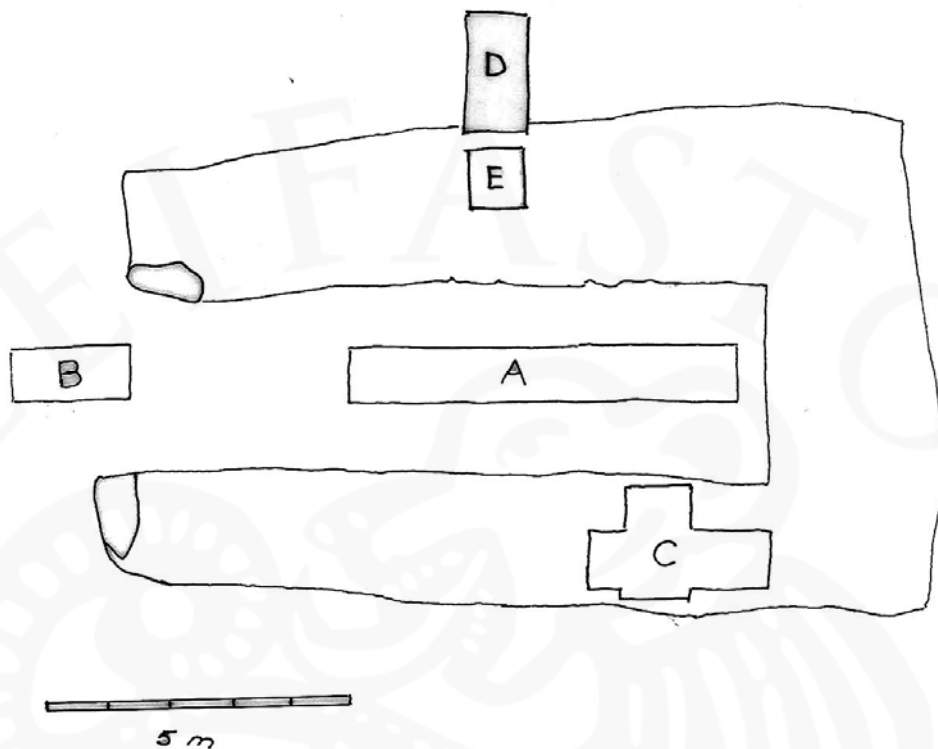
Flatarmynd af Þorláksbúð með könnunarskurðum.

Við rannsóknina í júlí 2009 voru grafnir fimm könnunarskurðir, misstórir, í og við Þorláksbúð, í þeim tilgangi að kanna hvort skilin hefðu verið eftir mannvistarlög inni í búðinni eftir rannsókn 1954 og hvort greina mætti eldri minjar í veggjum. Skurðirnir eru einkenndir með bókstöfunum A-E.

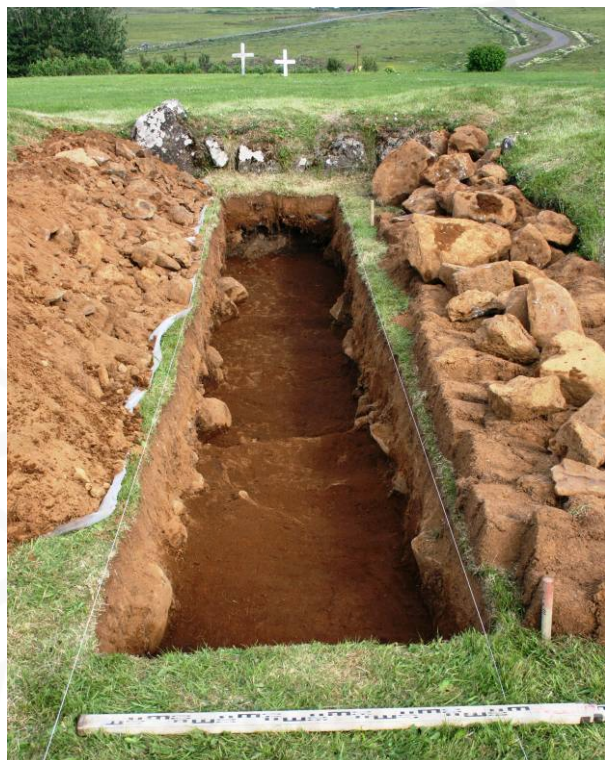
Könnunarskurður A, horft í austur.

Könnunarskurðurinn A var grafinn inni í Þorláksbúð, og stefndi eins og tóftin. Hann var nálægt því að vera eftir miðri tóftinni. Skurðurinn var alls 6,5 x 1 m að lengd, og var austurendi hans tæpan hálfan metra frá austurgafli.

Í skurðinum komu í ljós nokkur lög af hreyfðum jarðvegi. Efst var 15-30 cm þykkt grasrótarlág, þá kom lag af grjóti og möl, 10-25 cm að þykkt. Þar undir kom allþéttur hreyfður jarðvegur, torfblandinn. Á u.þ.b. 60 cm dýpi undir yfirborði tóku að sjást niðurgreftir, væntanlega grafir. Grafið var dýpra á einum stað til að staðfesta það, vestast í skurðinum, og mátti sjá þar í illa varðveitt bein á grafarbotni, um 70 cm undir því þar sem fyrst mótaði fyrir gröfinni. Ekki var hreyft við þessum beinum, og voru þau hulin strax aftur. Sjá mátti þar sem hlið þessarar grafar sást í sniði óhreyfðan jarðveg og a.m.k. þrjú gjóskulög. Eitt þeirra líkist dökka (grænleita) hluta „landnámslagsins”. Ekki voru að þessu sinni gerðar ráðstafanir til að greina þessi gjóskulög, enda kæmi greining þeirra ekki að gagni við tímasetningu búðarinnar.

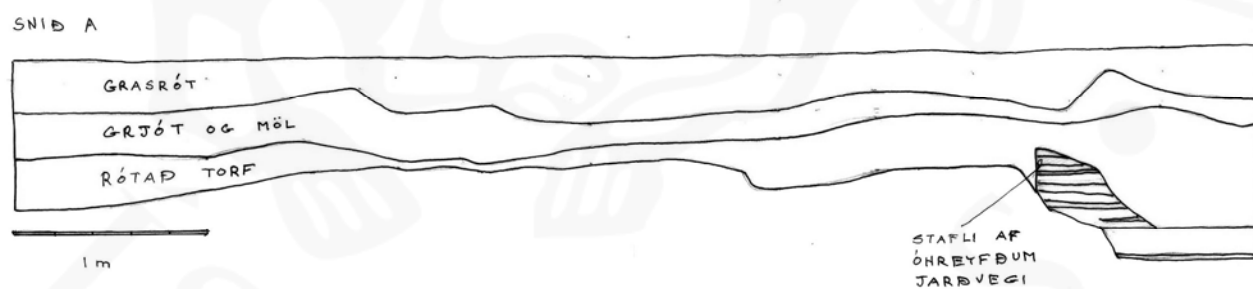
Snið af könnunarskurði A, mót norðri..

Til að fá hugmynd um dýpt á austurgafli var skurðurinn síðan framlengdur að gaflinum (þ.e. tæplega 0,5 m). Lagskipting var með sama móti og annars staðar í skurðinum. Snið af austurenda skurðarins var mælt og teiknað, og mátti sjá að lag af fremur smáu grjóti heldur áfram undir stóru hleðslusteinana í innbrún austurveggjar. Þetta ber líklega að túlka sem ummerki um frágang eftir uppgröftinn 1954 – ekki verður annað ráðið af dagbók Håkons Christie en hleðslusteinum í innbrún hafi verið komið fyrir eftir uppgröftinn, eða þeir reistir við þá, en á svipuðum stað og þeir höfðu verið.

Í sniðinu mátti sjá 10-25 cm þykkt lag af rótuðu torfi undir hleðslusteinum í innbrún, undir því lagi 20-40 cm þykkt lag af grjóti og möl. Bæði eru þessi lög túlkuð sem fylling sett ofan í tóftina eftir rannsókn 1954. Undir þeim var hreyft torflag, en ekki var grafið niður í það að ráði, þannig að þykkt þess liggur ekki fyrir.

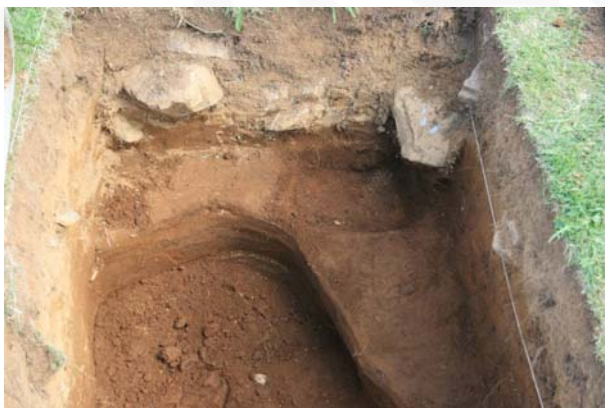
Skurður B, vesturendi. Hér virðist mega sjá tvær grafir.

Könnunarskurður B var 2 x 1 m að stærð. Hann var grafinn í framhaldi af A, en 3,5 m vestar. Hann er á þeim stað þar sem vesturgafli hússins hefur verið, en hann hefur verið úr timbri. Jarðvegslög sem sást í þessum skurði voru svipuð og í skurði A. Hér reyndist nokkru grynna frá yfirborði niður að því þegar fór að sjást í niðurgrefti, eða um 40 cm. Í þessum könnunarskurði mátti greina tvo niðurgrefti. Ætla má að þetta séu grafir, en ekki var farið ofan í þær.

Rétt er að taka fram að ekki var hægt með vissu að segja til um hvort þessar grafir höfðu eitthvað verið hreyfðar 1954. Það hefði líklega verið hægt ef grafið hefði verið alveg frá þeim og upp úr þeim, en það var viðameira verk en hér var gert ráð fyrir.

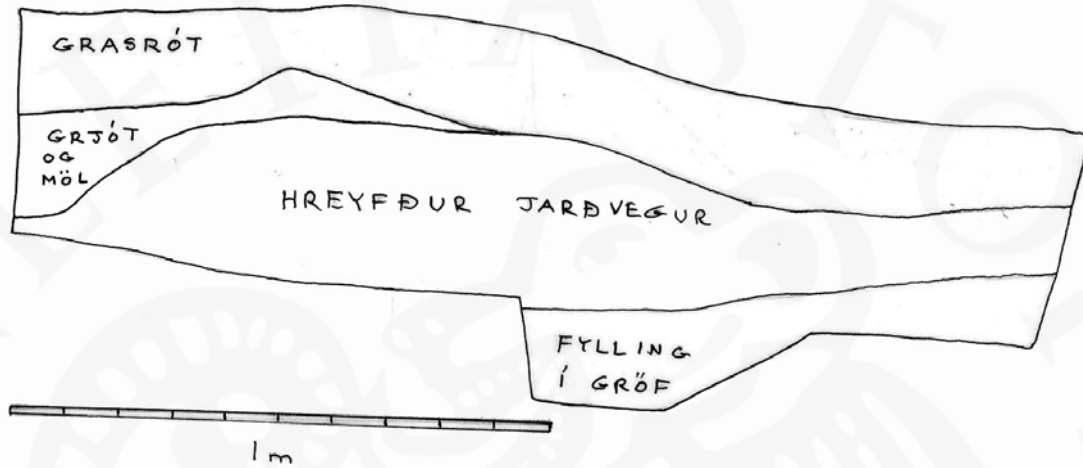
Skurður B, snið.

Í sniði mátti sjá 4 lög. Efst er grasrót og áfok, um 20 cm að þykkt. Undir því er lag með möl og grjóti, sambærilegt við það sem sjá mátti í skurði A, en þynnra, 5-20 cm. Þar undir mátti svo sjá lag úr hreyfðum jarðvegi, 12-30 cm að þykkt og undir því sást í ljósleitt lag, sem trúlega er fylling í gröf, en ekki var grafið dýpra í það en u.þ.b. 15 cm.

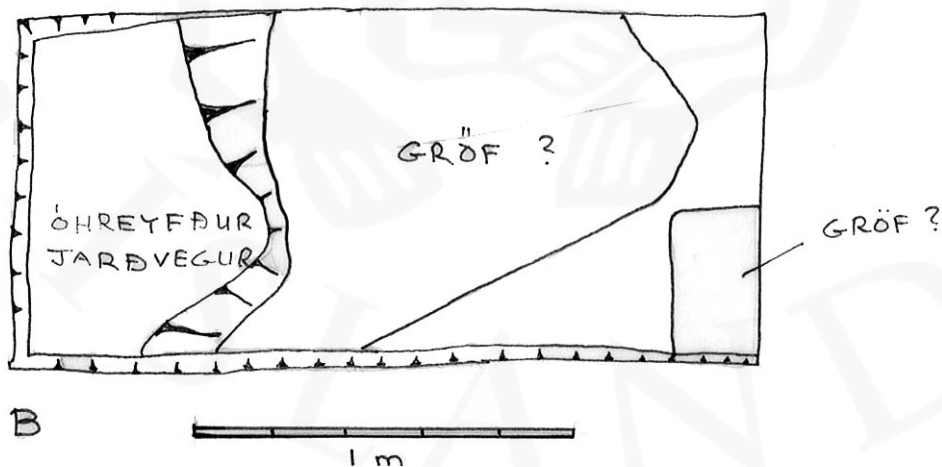
Grunnteikning af skurði B, virðist móta fyrir tveimur gröfum.

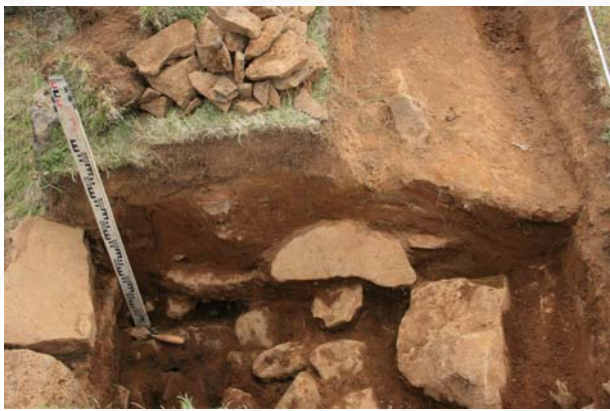
Snið í skurði C móti vestri.

Í sniðinu í skurði C má sjá greiniega leifar torfveggjar með rendur af rauðleitum og gráum leirkenndum jarðvegi. Steinarnir sem sjást til vinstri á myndinni eru í innbrún rústarinnar og hefur þeim trúlega verið hagrætt eftir rannsóknina 1954. Efst í sniði er 15-20 cm grasrótarlág, en undir því leifar af torfvegg, 50-60 cm háum. Steinar innan um torfið benda til endurbygginga. Undir torfinu var komið niður á lag af hreyfðri mold með litlum steinum, líklega komið niður undir veggnum og var ekki grafið dýpra.

Könnunarskurður C var gerður í suðurvegg austanverðan. Fyrst var tekið torf ofan af austurhluta suðurveggjar á 3 x 1 m svæði í von um að sjá eldri könnunarskurð frá 1954, en við höfðum ekki nákvæmar upplýsingar um hvar þeir skurðir höfðu verið, þó að ljóst sé að slíkir skurðir höfðu verið gerðir í gegnum útveggi. Ekki sást merki um skurð á þessum stað og var því afraðið að leita hans ekki frekar, heldur grafa lítið snið gegnum vegginn á þessum stað. Það grjót sem fram hafði komið var teiknað og tekið upp. Síðan var dýpri skurður gerður, sem sneri norður og suður, 1,5 x 1 m. Var norðurendi hans við steina í innbrún suðurveggjar. Skurður þessi var grafinn svo djúpt að ekki varð betur séð en komið væri niður úr veggnum.

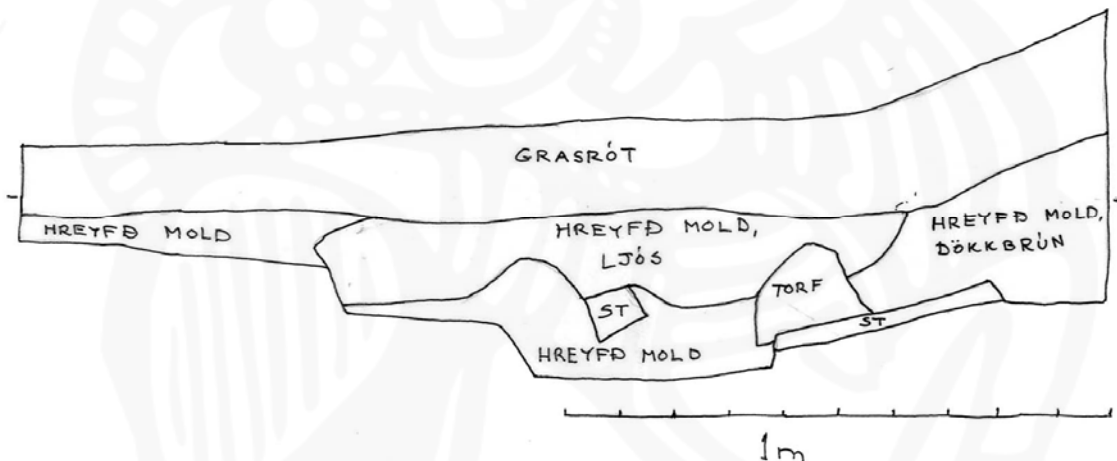
Kurður D, snið móti vestri.

Snið austan megin í skurði sýnir grasrótarlög, 12 -20 cm þykkt, og undir því misþykk hreyfð og blönduð lög, 5-30 cm þykk. Þetta eru væntanlega uppmoksturslög sem orðið hafa til við mokstur í garðinum, þegar grafir voru teknar hvað eftir annað á afmörkuðu svæði.

Könnunarskurður D var grafinn norðan við norðurvegg Þorláksbúðar, og var hann 1 x 2 m. Í þessum skurði mátti næst veggnum sjá skýr torflög, sem ætla má að séu hrunlög, efni sem fallið hefur úr vegg, eða safnast upp við viðgerð á vegg úr torfi. Á um 40 cm dýpi frá yfirborði fór að móta fyrir niðurgrefti. Þar mátti sjá tvær brúnir sem lágu austur og vestur og var skammt milli þeirra. Þessi ummerki eru túlkuð sem tvær grafir, og sú syðri grafín niður í hina nyrðri, en þó verður að hafa í huga að erfitt er að fullyrða út frá svona lítilli könnunarholu. En hérna verður ekki betur séð en mjög grunnt sé niður á yfirborð sem grafir eru grafnar frá (30-40 cm) Ekki var grafið niður í þær, heldur numið staðar þegar grafarbrúnirnar voru greinilegar.

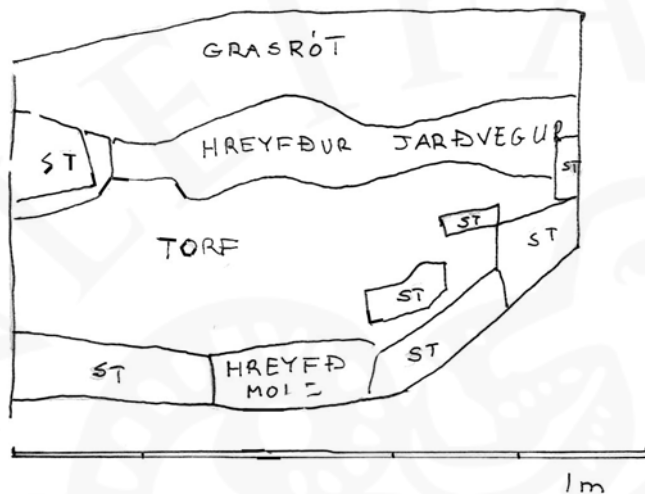
Skurður E, snið móti vestri.

Könnunarskurður E var grafinn í norðurvegg í framhaldi af skurði D. Þar mátti sjá leifar af torfi og röskuðu grjóti 20-30 cm undir yfirborði. Ekki var grafið dýpra en 50-60 cm, en þar numið staðar við steina.

Efst var 15-20 cm grasrótarlág, þá kom 10-15 cm fokmoldarlág, brúnt. Þar undir var torflag, 30-35 cm þykkt. Þetta torf er hér túlkað sem hluti úr eldra vegg. Undir því sást á milli steina í lág úr ljósum hreyfðum jarðvegi, sem ekki var grafið mikið niður í.
