# Fornleifauppgröftur í Pósthússtræti 2014. Framkvæmdarannsókn

**FS562-14022**

**Reykjavík**

**2015**

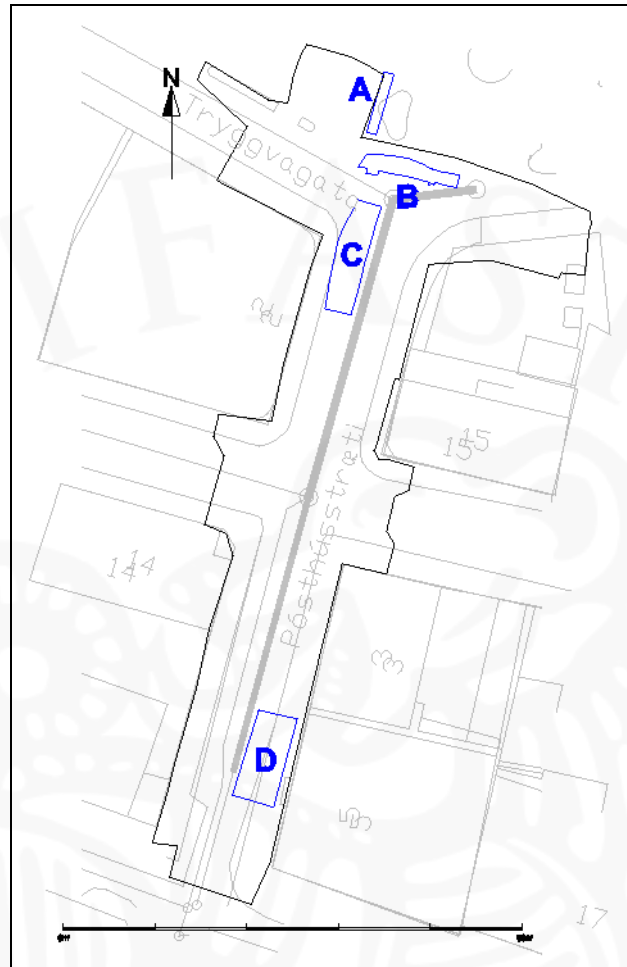
*Mynd 1. Yfirlitsmynd. Framkvæmdasvæðið í heild sinni sjúnt í svörtu*

Alls voru fjögur svæði þar sem fornleifarannsókn fór fram (sjá mynd 1).

- A. Í miðjum gatnamótum Tryggvagötu og Pósthússtrætis var komið niður á bryggjuhleðslu í skurði (1,1 x 6,8 m). Var bryggjan skráð en ekki hróflað við henni.
- B. Við norðurenda Pósthússtrætis, þar sem það liggur að Tryggvagötu, kom í ljós steipt stétt með teinum í 1,7 m breiðum skurði sem grafinn var þvert á Pósthússtrætið. Voru þessir teinar skráðir, en ekki var hróflað við þeim.
- C. Við norðurenda Pósthússtrætis, að vestanverðu, komu í ljós grjóthlaðnar undirstöður timburbryggju. Lágu þær meðfram vesturhlið lagnaskurðsins, í suður frá Tryggvagötu. Eftir skráningu voru undirstöðurnar fjarlægðar að hluta vegna framkvæmda.
- D. Við gatnamót Pósthússtrætis og Austurstrætis komu í ljós undirstöður og kjallari byggingar. Byggingin hafði verið talsvert skemmt af eldri lagnaskurðum, en þær leifar sem eftir voru voru grafnar upp að fullu.

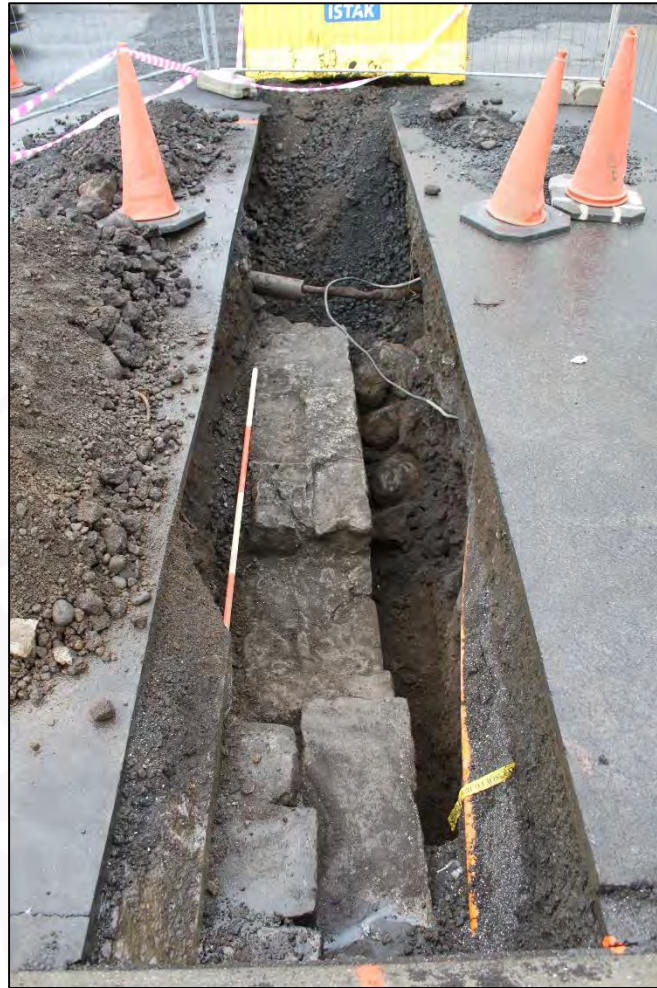
*Mynd 2. Bryggja [240] og sjávarvarnargarður [239]. Horft í suð-suðvestur.*

Komið var niður á leifar grjóthlaðinnar bryggju í skurði sem tekin var vegna lagnaframkvæmda utan við aðalframkvæmdasvæðið, í miðjum gatnamótum Tryggvagötu og Pósthússtræti. Skurðurinn var með stefnuna norð- norðaustur – suð-suðvestur, og var 1,1 x 6,8 m að stærð. Skurðurinn var með nokkurnvegin sömu stefnu og gamla steinbryggjan, og lá suðvesturhorn hennar innan skurðsins. Sá hluti bryggjunnar sem var grafinn fram [240], var hlaðinn úr tilhöggnu grjóti, 25 sm þykkt, 55 sm á breidd og allt að 65 sm á lengd. Bryggjan er mjög þétt hlaðin og er hleðslan límd saman með steypu. Ekki var grafið niður á botn bryggjunnar, en þar sem hún stóð hæst í skurðinum var hún 1,2 m á hæð. Upp við vesturhlið bryggjunnar, um 0,5 m norðan við suður enda hennar er sjávarvarnargarður [239], óreglulega hlaðinn úr grjóti. Garðurinn virðist hafa stefnuna vest- norðvestur – aust- suðaustur, en einunigis 0,5 m langur kafli af honum er sýnilegur í skurðinum. Ekki var grafið niður á botn garðsins, en hann stóð hæst 0,85 m á hæð.

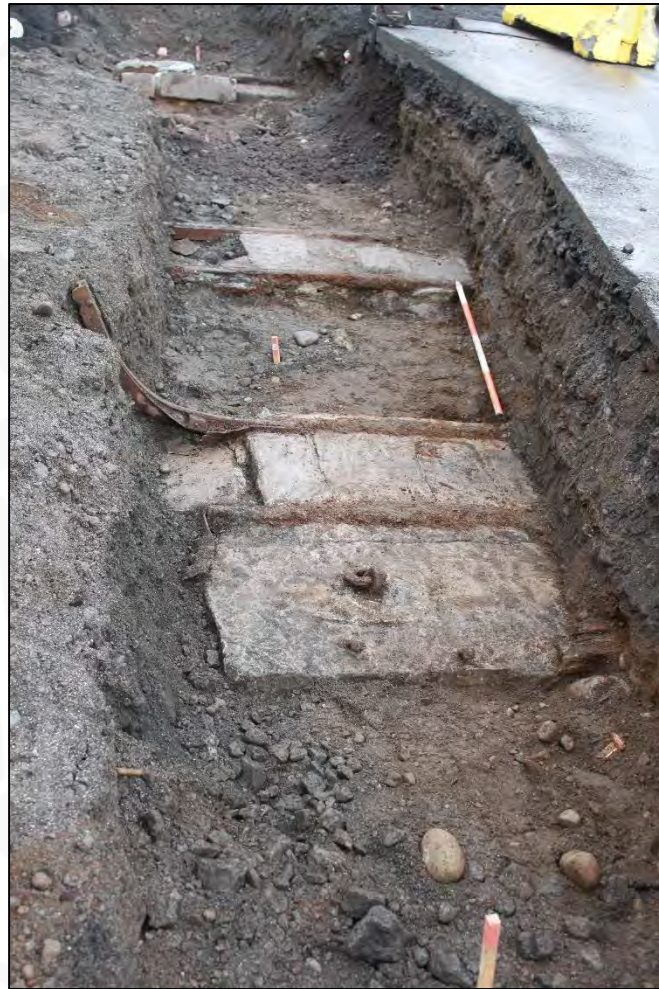
*Mynd 3. Teinar [241] - nær og [242] - fjær. Efst á mynd sést í bryggjuhleðslu [243]. Horft í vestur.*

lagnaskurði.<sup>10</sup> Vestari teinarnir [242] liggja á steyptri hellu sem er 0,8 m á breidd, og eru 0,7 m á milli teinanna. Þessir teinar liggja í beinu framhaldi af teinum TRH07[184] sem grafnir voru upp sumarið 2007.<sup>11</sup> Vestast í skurðinum lágu fjórir tilhöggðir steinar sem mynduðu hleðslu [243] sem snéri norð- norðaustur – suð- suðvestur. Þar sem hleðsla þessi lá þvert á lagnaskurðinn, þá var einungis 1,7 m langur kafli af henni sýnilegur.

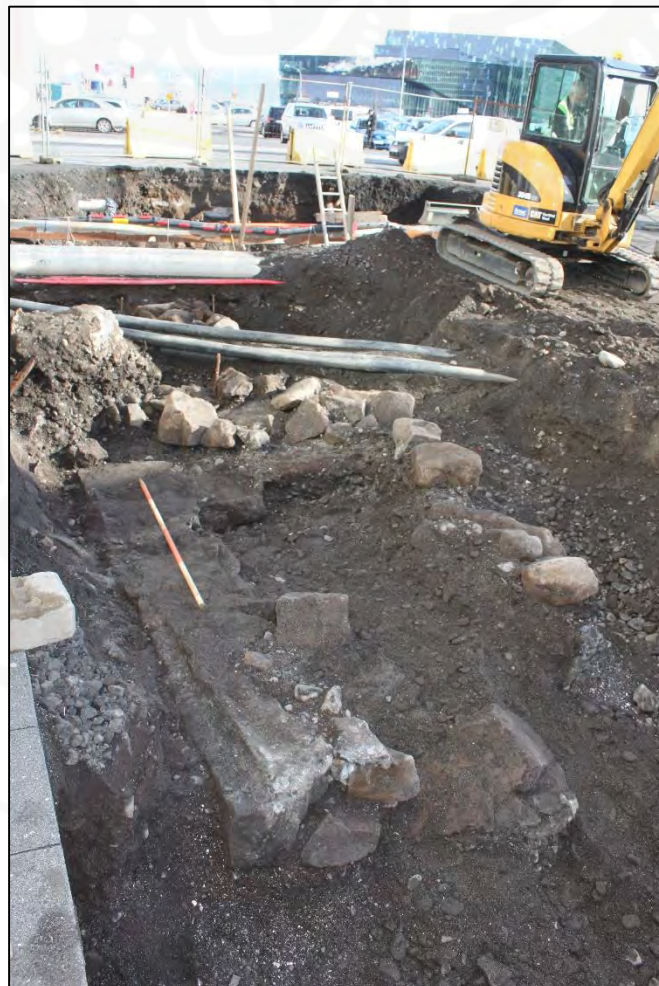
*Mynd 4. Bryggja [245] - syðst á svæði C. Horft í norður.*

liggur vestur eftir Tryggvagötu í brunn á miðjum gatnamótum Pósthússtrætis og Tryggvagötu. Sá hluti bryggjunnar sem hafði varðveist sunnan við lagnaskurðinn var 12,0 m langur, og allt að 2,7 m á breidd þar sem hann var breiðastur [245]. Austurhlið bryggjunnar var hlaðin úr stóru tilhöggnu grjóti, innan við það var grjót og malarfylling sem hafði verið steipt yfir vestasta hluta bryggjunnar sem var sýnilegur, alls 0,6 m breiður kafli. Á þremur stöðum voru sýnilegir pör af járnteinum sem stóðu upp úr grjóthleðslunni, og hafa verið hluti af undirstöðum undir timburhluta bryggjunnar. Teinaparið lá þvert á bryggjuna, og var 1,6 m á milli þeirra, en þau voru á 3,1 m millibili. Við uppgröft fundust svona teinar sem höfðu verið hreyfðir úr stað, og kom þá í ljós að þeir sátu í timburbita sem hefur þá legið undir grjótinu í bryggjunni.

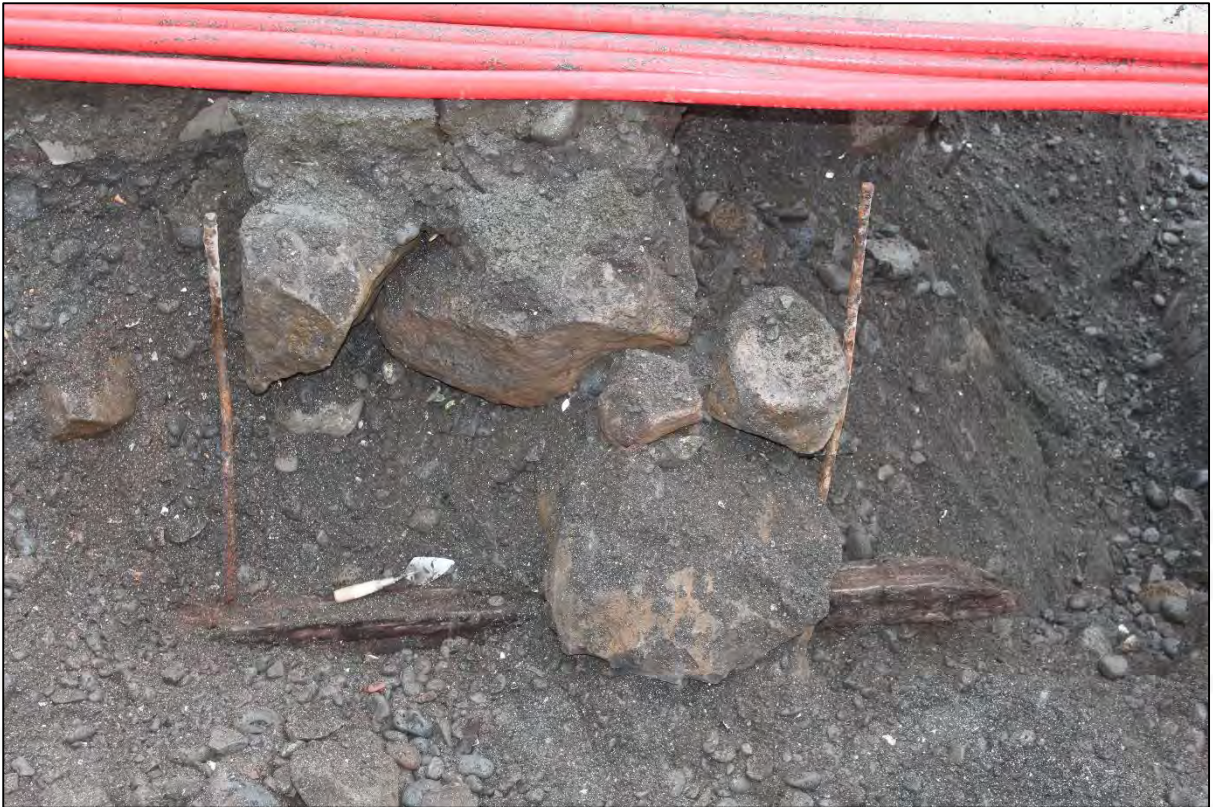
*Mynd 5. Járnteinar í bryggju [245].*

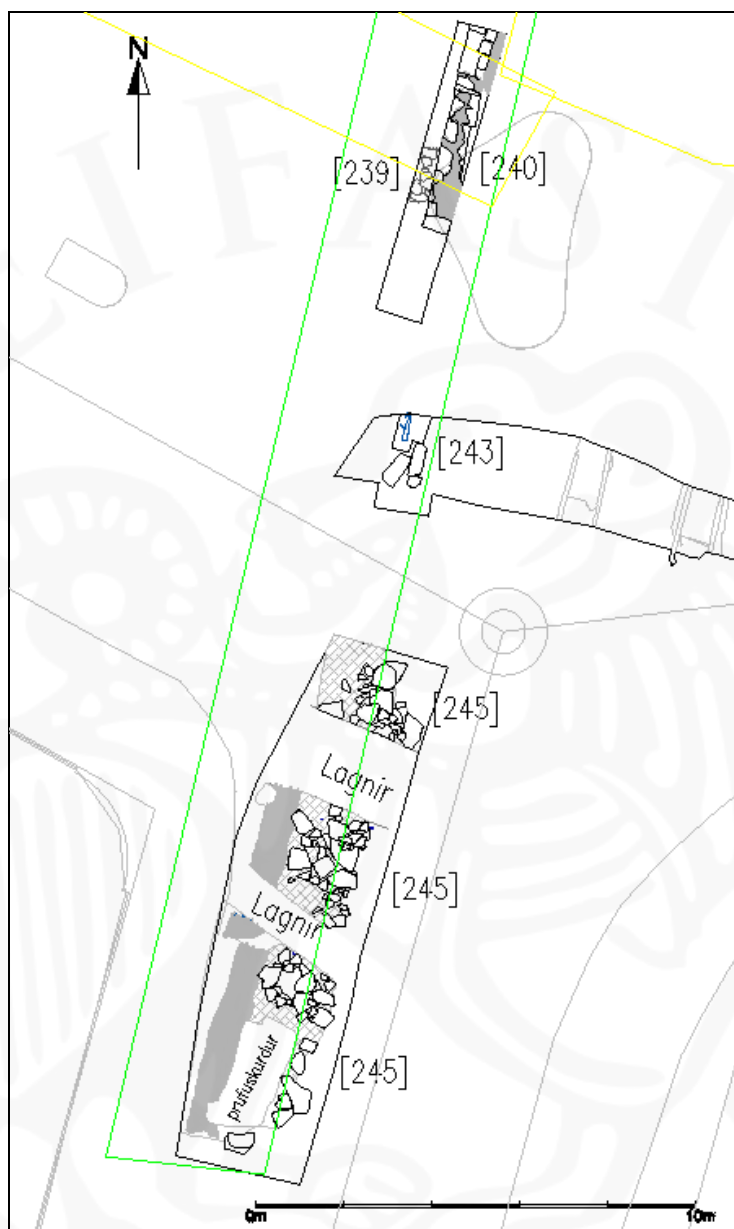
*Mynd 7. Bæjarbryggjan/Steinbryggjan á svæðum A, B & C. Útlínur Bæjarbryggjunar á 1887 korti eru grænar, útlínur hafnarmannvirkja á 1915 korti eru gul.*

Uppdráttur Sveins Sigurðssonar af Reykjavík 1887<sup>15</sup> er elsta kortið þar sem Bæjarbryggjan er sýnd. Hefur það kort verið hnitsett og þegar uppdrættir úr uppgreiftrinum eru lagðir yfir kortið frá 1887, þá er augljóst að bryggjuhleðslunnar sem fundust á svæði A, vestast á svæði B og á svæði C eru leifar Bæjarbryggjunar. Hleðsluformið sem grafið var fram á svæði A var töluvert frábrugðið því sem sást á svæði C (sem virðist vera undirstöður undir trébryggju, fremur en grjóthlaðin bryggja), og er því líklegt að sá hluti bryggjunnar sem liggur á svæði A sé hluti af seinnitíma lagfæringum á bryggjunni, hin eiginlega Steinbryggja sem sýnd er á Reykjavíkuruppdrætti Ólafs Þorsteinssonar frá 1915.<sup>16</sup>

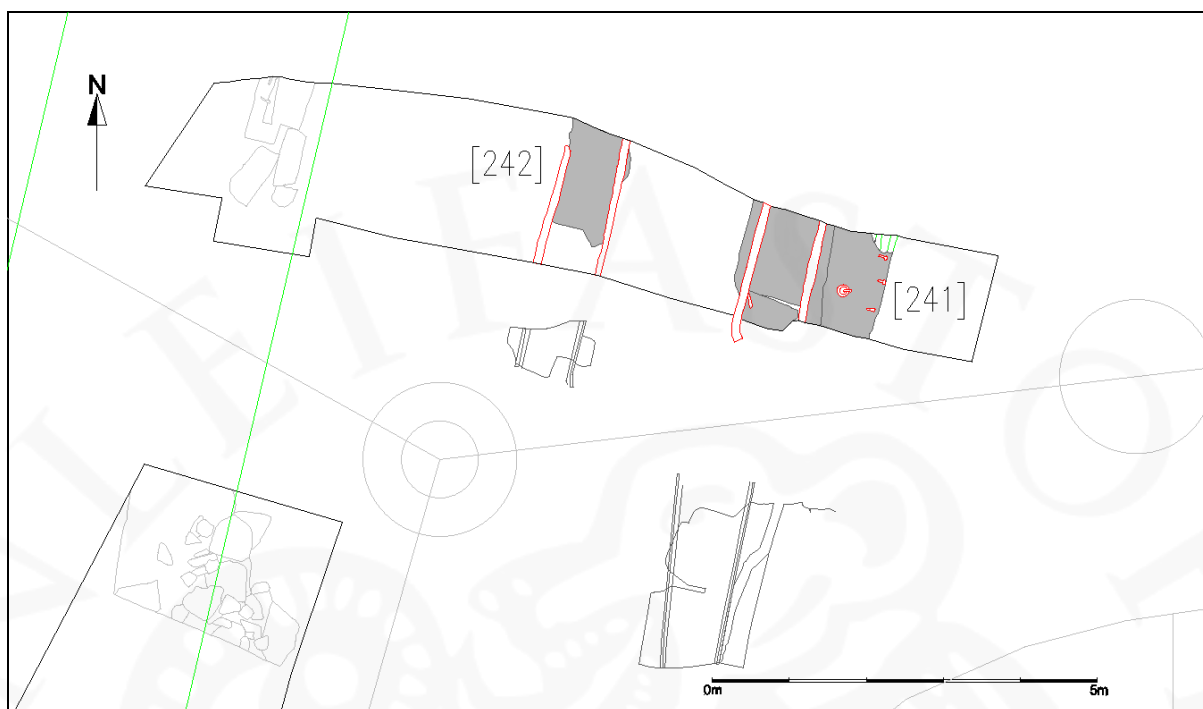
Mynd 8. Teinar í skurði B. Teinarnir sem grafnir voru fram árið 2007 (sjá Aldred 2007) eru sýndir í gráu

Engar beinar heimildir fundust um teinana sem fundust á svæði B. Þó eru heimildir fyrir því að í upphafi 20. aldar hafi járnbrautarteinar verið lagðir víða á reitum fiskverkenda fyrir vagna undir salt eða fisk, sem dregnir voru af hestum eða ýtt áfram af fiskverkafólki.<sup>17</sup> Líklegast er að þeir teinar sem fundust við uppgröftinn hafi þjónað slíku hlutverki.

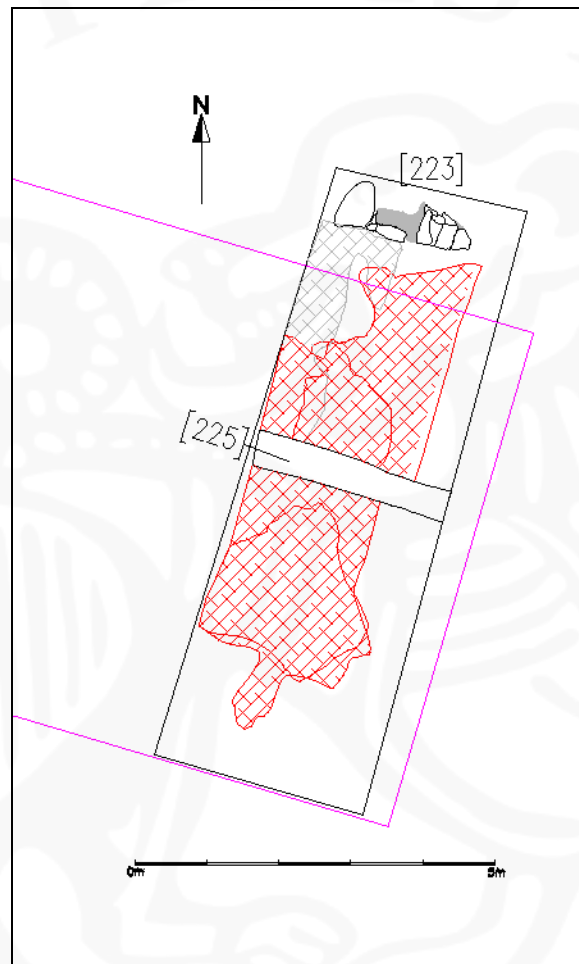
*Mynd 9. Fasi/byggingarstig 1. Veggahlesðla [223] og móðsku- (rauð) og sandlög (grá) samtíða henni. Útlínur pakkhúss af 1876 korti eru bleikar.*

Elsti hluti þessa mannvirkis var vegghleðsla [223] sem myndaði norðurvegg hússins. Hleðslan var 0,6 m breið og mest 1,9 m á lengd, en vestur endi hennar var skorin af lagnaskurði. Neðsti hluti hleðslunnar var úr stóru grjóti (allt að 0,7 m í þvermál), en minna grjót (minst 0,4 m í þvermál) þar ofan á. Grátt steinlím var í hleðslunni, sem stóð hæst fimm umför af steinum, eða 0,8 m. Að öllum líkindum hefur hleðslan verið niðurgráfin, en fast vestan við hana var seinnitíma lagnaskurður sem hafði fjarlægð öll ummerki um slíkt. Engin austurveggur tengdist þessu byggingarstigi. Ef hann hefur

verið til staðar, þá hefur hann annað hvort verið fjarlægður af seinni tíma byggingarstigum, eða vegna lagnaskurðar sem lá fast austan við tóftina, og afmarkaði austurbrún uppgriftarsvæðisins. Innan tóftarinnar voru nokkur móðskulög, [226]=[227], [229] & [232], og eitt sandlag [228] sem tilheyrðu þessu byggingarstigi.

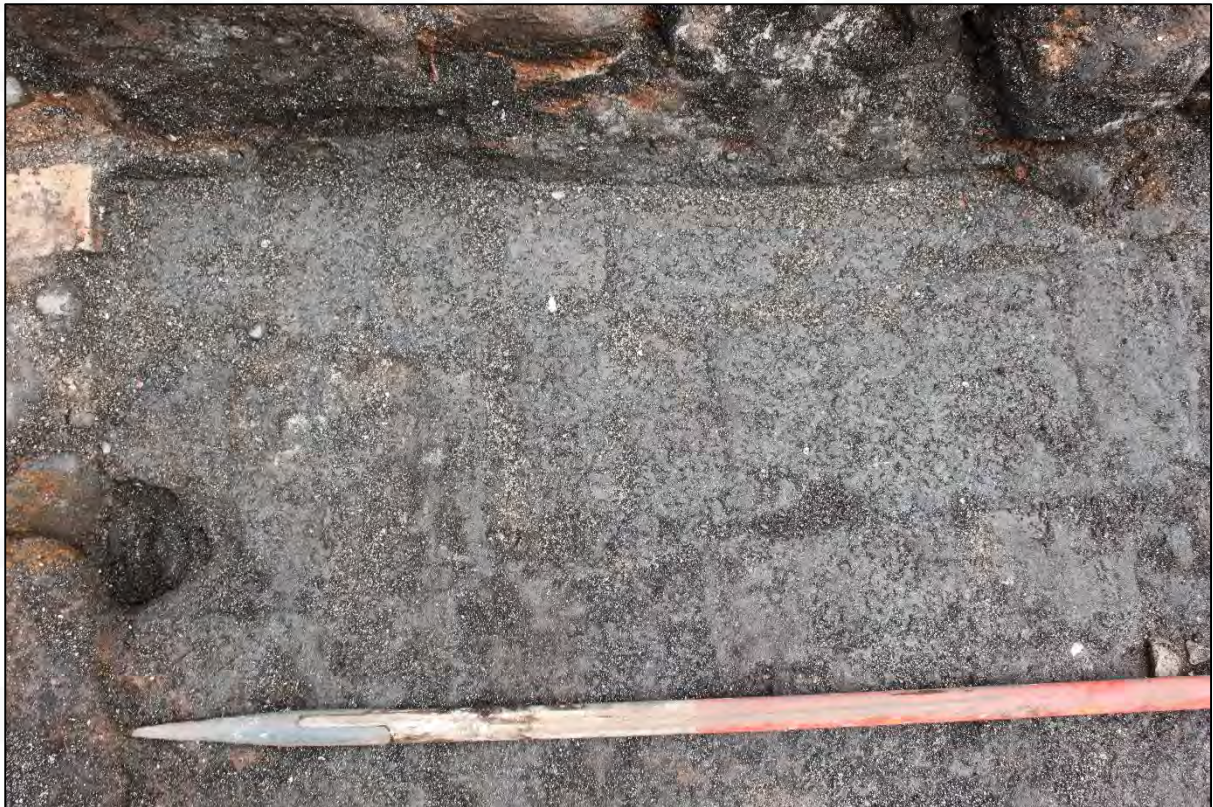
*Mynd 10. För eftir múrsteina í gólfi [213]*

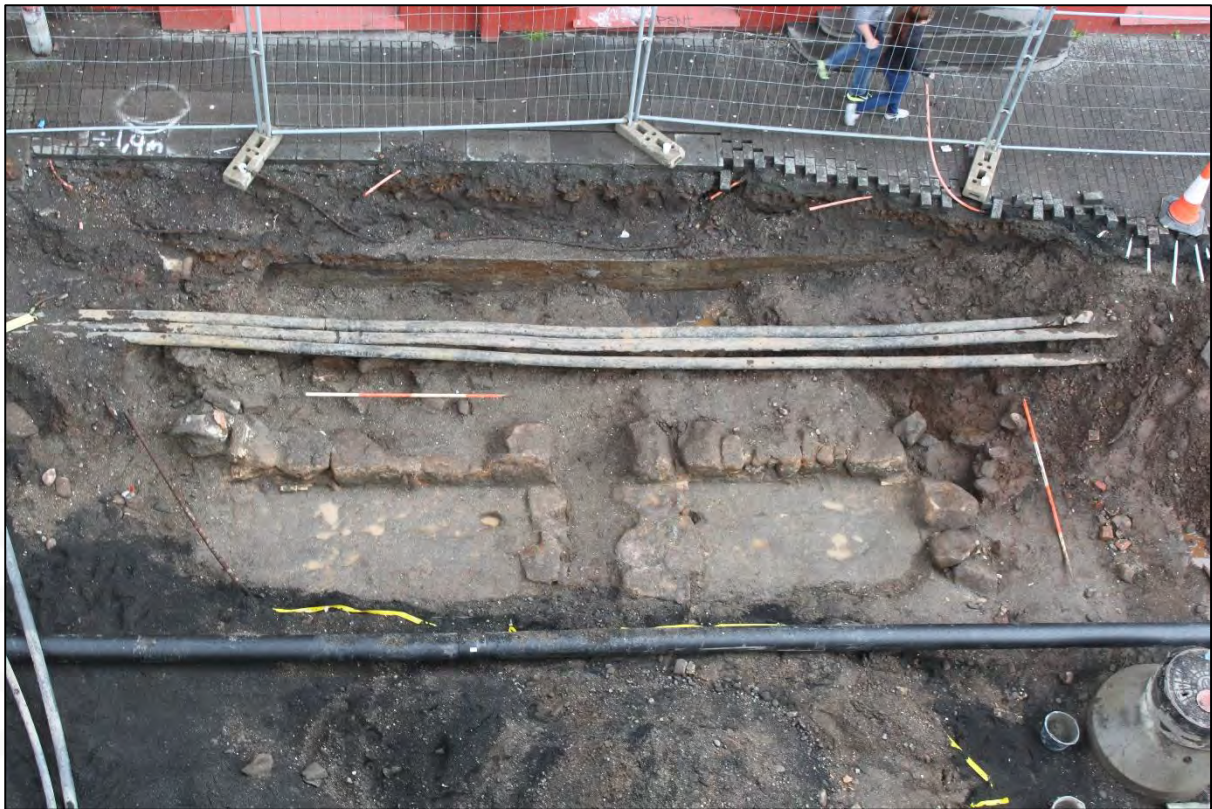
*Mynd 11. Byggingarstig 2. Horft í austur.*

Byggingarstig 2 er eldra byggingarstig þeirrar tóftar sem sýnileg var í Pósthússtrætinu. Í henni var hleðsla [223] endurnýtt sem norðurveggur tóftarinnar, og bætt við hleðslu [231]=[233] sem myndaði austur- og norðurvegg hennar. Sú hleðsla var að mestu úr stóru grjóti (allt að 0,7 m í þvermál) og stóð einungis eitt umfar, 0,6m, á hæð. Hleðsla þessi var niðurgráfin í skurði [246], sem náði upp að austasta hluta hleðslu [223].

Austurhlið hleðslunnar hafði verið skorin af seinni tíma lagnaskurði [225]. Einnig hafði suðausturhorn veggjarins verið fjarlægt af niðurgreftri [219]. Hleðsla [231]=[233] lá hornrétt að hleðslu [223], en náði ekki alveg upp að henni, heldur endaði 0,9 m sunnan við hana. Í skarðinu á milli veggjanna var önnur hleðsla [230], úr mun minna grjóti, en [231]=[233]. Þessi hleðsla var þó með sömu stefnu og [213]=[233], og stóð jafn hátt, en tvö umför af steinum stóðu enn. Steypulím hafði verið notað til að binda grjótið í hleðslunni saman. Líklegast er að hleðsla [230] fylli upp í op sem hefur myndast þegar eitthvað mannvirki hefur verið fjarlægt úr horninu, en engar vísbendingar eru sjánlegar sem gætu bent til þess hvað það hefur verið.

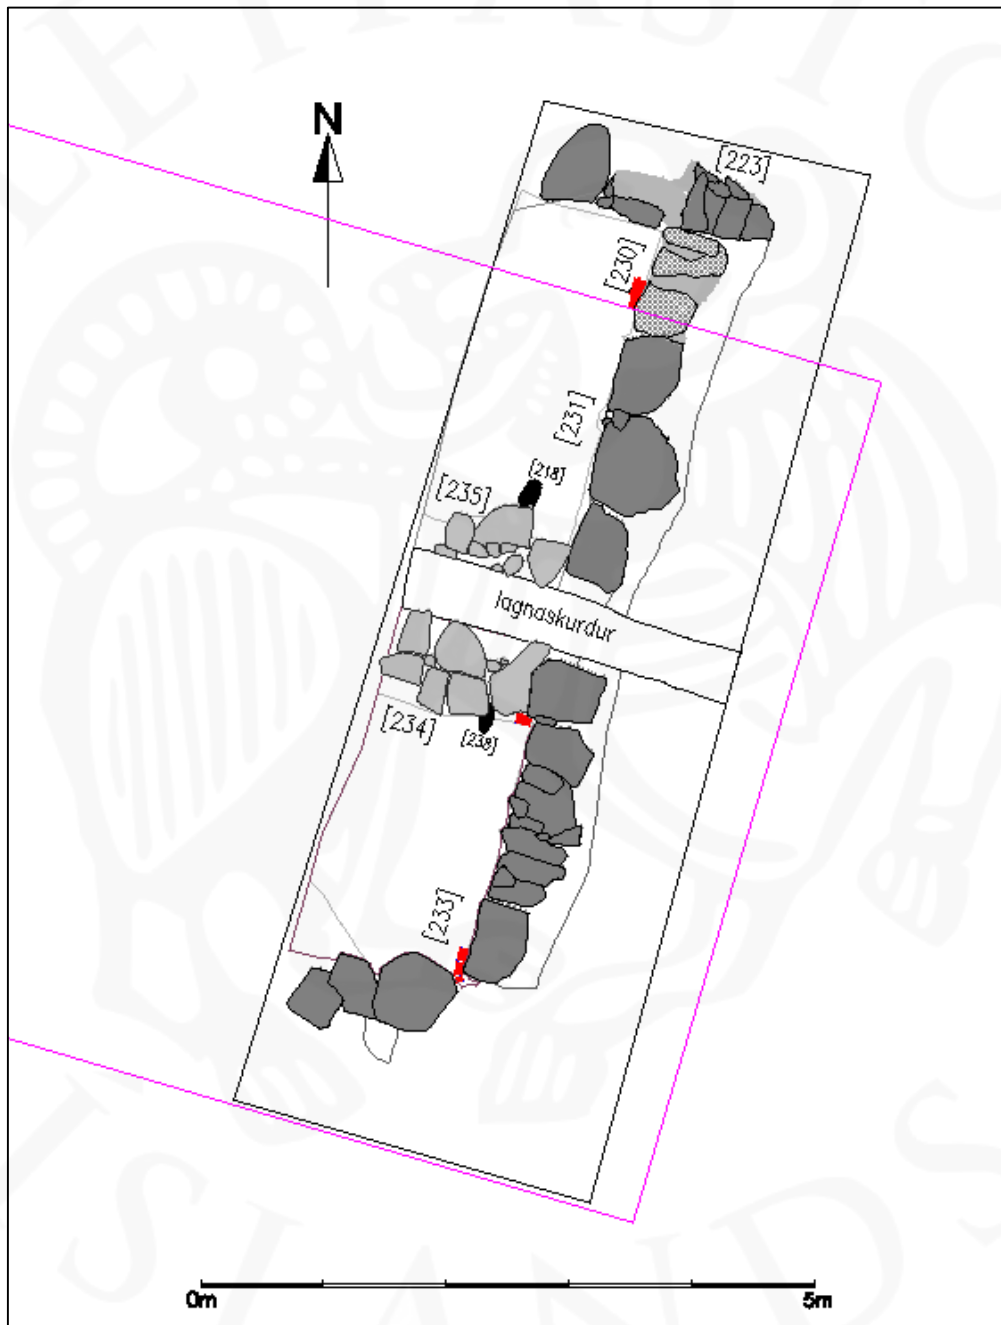
*Mynd 12. Fasi/byggingarstig 2. Múrsteinar í gólfi eru rauðir, stoðarholur svartar. Útlínur pakkhúss á 1876 korti eru bleikar.*

Í þessu byggingarstigi hefur gólfið verið tvískipt. Fyrir miðju húsinu, upp við vegg [231]=[233] var hellustétt [234]=[235]. Stéttin var lögð úr ótilhöggnu grjóti, allt að 0,4 m í þvermál. Hún var 1,7 m á breidd, og höfðu 1,3 m af lengd hennar varðveist, á milli veggins og seinni tíma lagnaskurðar sem afmarkar vesturbrún uppgraftarsvæðisins. Hellustéttin var skorin af lagnaskurði [225]. Sitt hvoru megin við, og upp að, þessari hellustétt voru grá leirkennd lög, 10 sm á þykkt ([214] norðan megin við hellustéttina og [213] sunnan megin við hana), sem hafa verið einskonar steypulím undir múrsteinsgólf, sem hafði að mestu verið fjarlæggt. Þetta má sjá á því að enn voru múrsteinar í gólfinu á tveimur stöðum. Þrír voru við norðausturhorn tóftarinnar, í lagi [214] í kverkinni þar sem hellustétt [234] og vegghleðsa [233] mætast og þrír í suðvestur horni tóftarinnar. Síðustu fjórir múrsteinarnir voru í lagi [213]. Einnig mátti á nokkrum stöðum sjá för eftir múrsteina sem höfðu verið fjarlægðir, í steypulíminu. Tvær stoðarholur fundust sitthvoru megin við hellustétt [234]=[235]. Norðan við stéttina, og fast upp við hana, var stoðarhola [218]. Hún var sporöskjulaga, 14 x 23 sm og 9 sm djúp. Sunnan við stéttina, fast upp við hana, var stoðarhola [238]. Sú var einnig sporöskjulaga, 12 x 24 sm og 9 djúp. Líklegast er að lögun þeirra stafi af því að stoðirnar hafa verið fjarlægðar, fremur en að stoðirnar hafi hallað. Engar stoðarholur

sjást meðfram veggjum annarsstaðar í tóftinni, sem bendir til þess að þessar stoðir hafi tilheyrt einhverskonar strúktúr sem tengdist hellustéttinni, og hugsanlegt að stéttin hafi verið undirstöður undir millivegg. Undir múrsteinagólfi [213]≠[214] og stétt [234]=[235] voru nokkur sandlög, [215]=[235] & [224] og moldar/móöskulög [215] & [220] sem líklegast hafa verið sett niður sem jöfnunarlög undir gólfið.

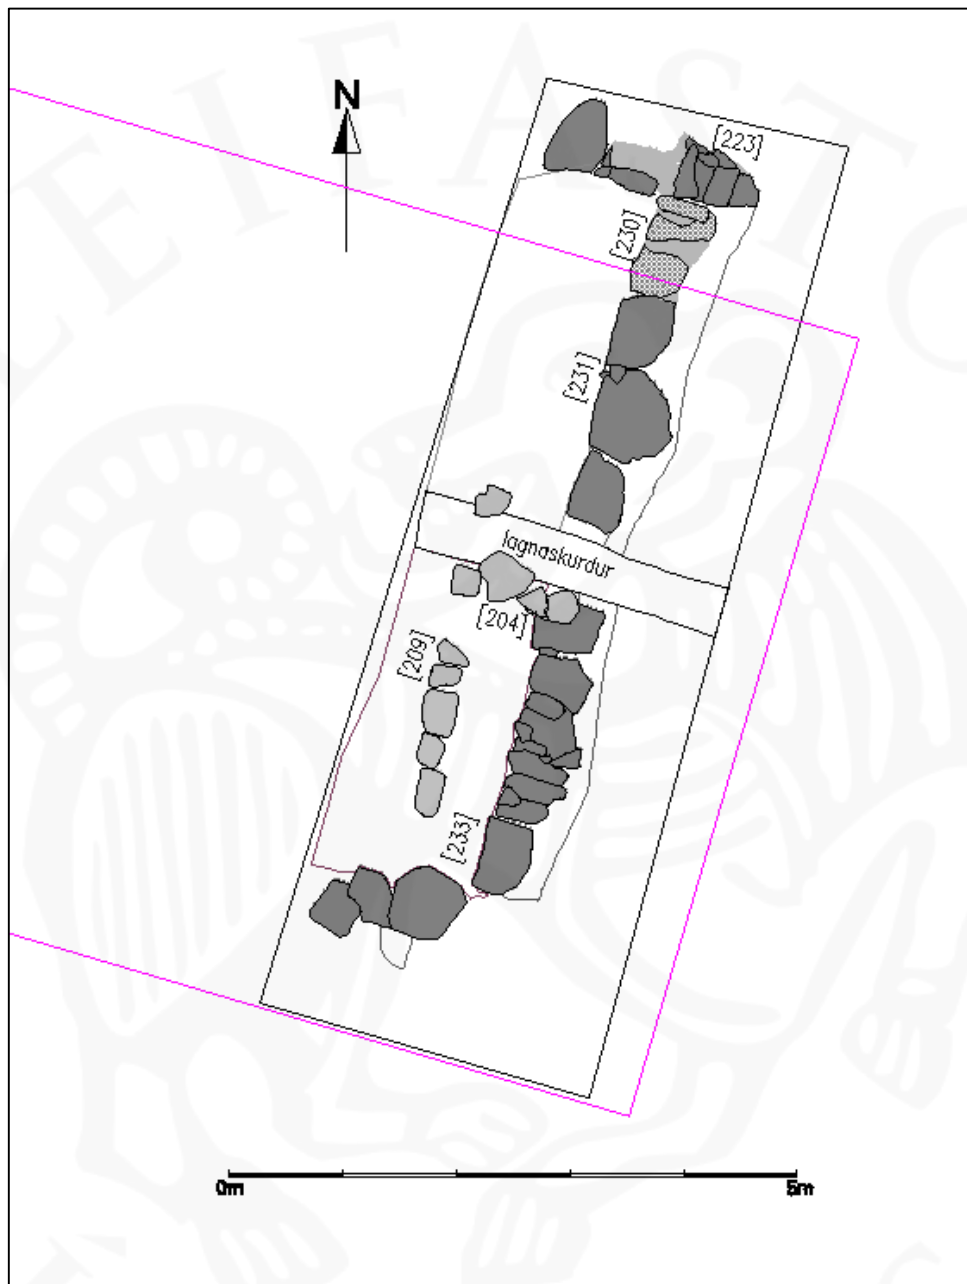
Mynd 13. Fasi/byggingarstig 3. Útlínur pakkhúss á 1876 korti eru bleikar

Eftir að múrsteinsgólfið [213]≠[214] hafði verið fjarlægt var, þá hefur verið sett 20 sm þykkt sandlag [210]=[211] yfir allan gólflöt tóftarinnar. Þetta lag hefur verið einskonar jöfnunarlag. Ofan á það voru settar tvær hleðslur. Hleðsla [209] lá samsíða vegg [231]=[233], 0,6 m vestan við hann. Þessi hleðsla hafði verið skorin af lagnaskurði [225]. Hleðsla [204] var einungis þrír steinar, lá hornrétt upp að austurvegg

tóftarinnar [233] og hleðslu [209], og myndaði þannig tengingu á milli þeirra. Báðar þessar hleðslur voru einungis eitt umfar og hlaðnar úr ótilhöggnu grjóti, mest um 0,4 m í þvermál. Líklegast er að þessar hleðslur hafi verið einhverskonar undirstöður, hugsanlega að á þeim hafi hvílt timburgólf. Hins vegar eru engar aðrar vísbendingar sem styðja þessa kenningu, fyrir utan það að engin gólfhlög var að finna í tengslum við þessar hleðslur.

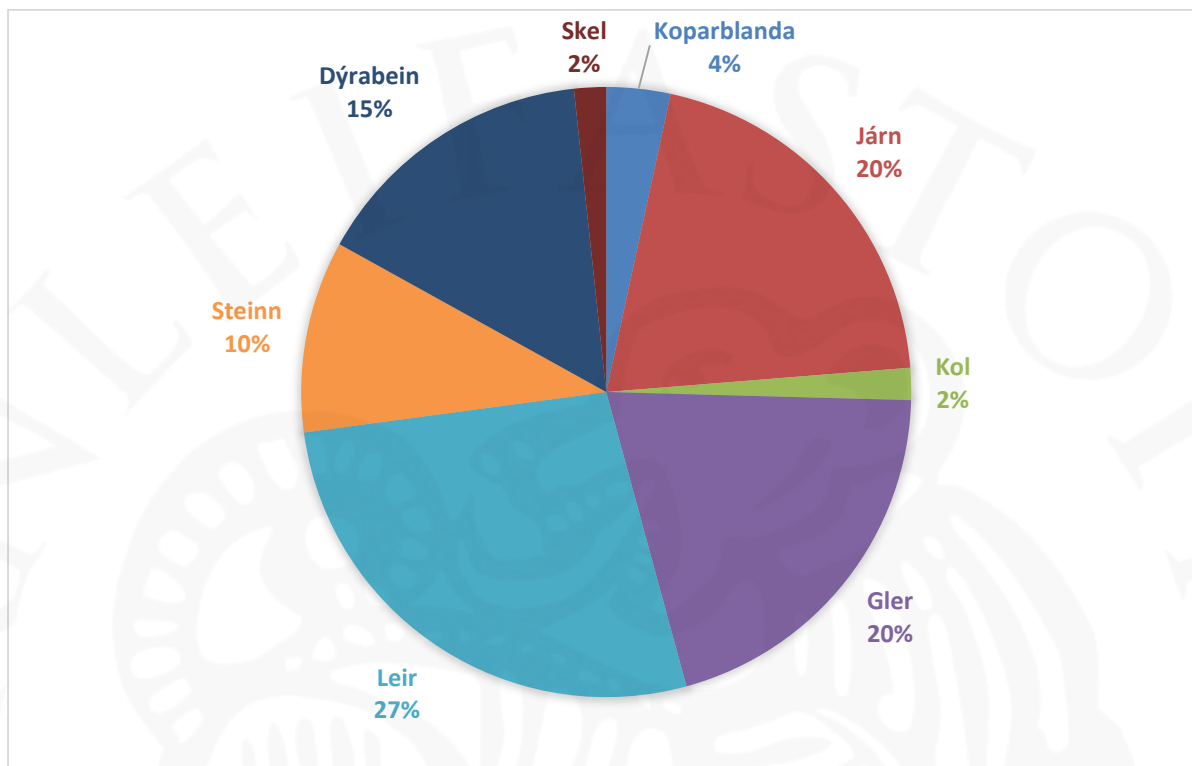
Mynd 14. Hlutfall efna gripa í Pósthússtræti.

Leirkerin sem fundust falla innan tímarammans u.þ.b. 1790-1920, langflest eru þau þó frá 19. öld. Þau eru aðallega af enskum uppruna en einnig er t.d. til staðar postulínsbrot frá Mið-Evrópu. Brotin eru fjölbreytt að stærð og gerð; stórar þykkar leirskálar, undirskálar, bollar, tebollar og matardiskar. Eina brotið sem í fljótu bragði er ekki hægt að fella inn í venjulegt heimilishald er sennilega brot af leikfangi, lítill brúðufótur. Brotin eru aðallega úr rauðum og hvítum jarðleir (redware & cream ware) og postulíni. Alls fundust 65 brot og eru þau skráð undir níu fundanúmerum.
