# Framkvæmdauppgróftur í Hafnarstræti 17-19, Reykjavík.

Lilja Björk Pálsdóttir, Jónas Haukdal Jónasson  
og Guðrún Alda Gísladóttir

**FORNLEIFASTOFNUN ÍSLANDS SES**

Reykjavík 2015 FS567-1508

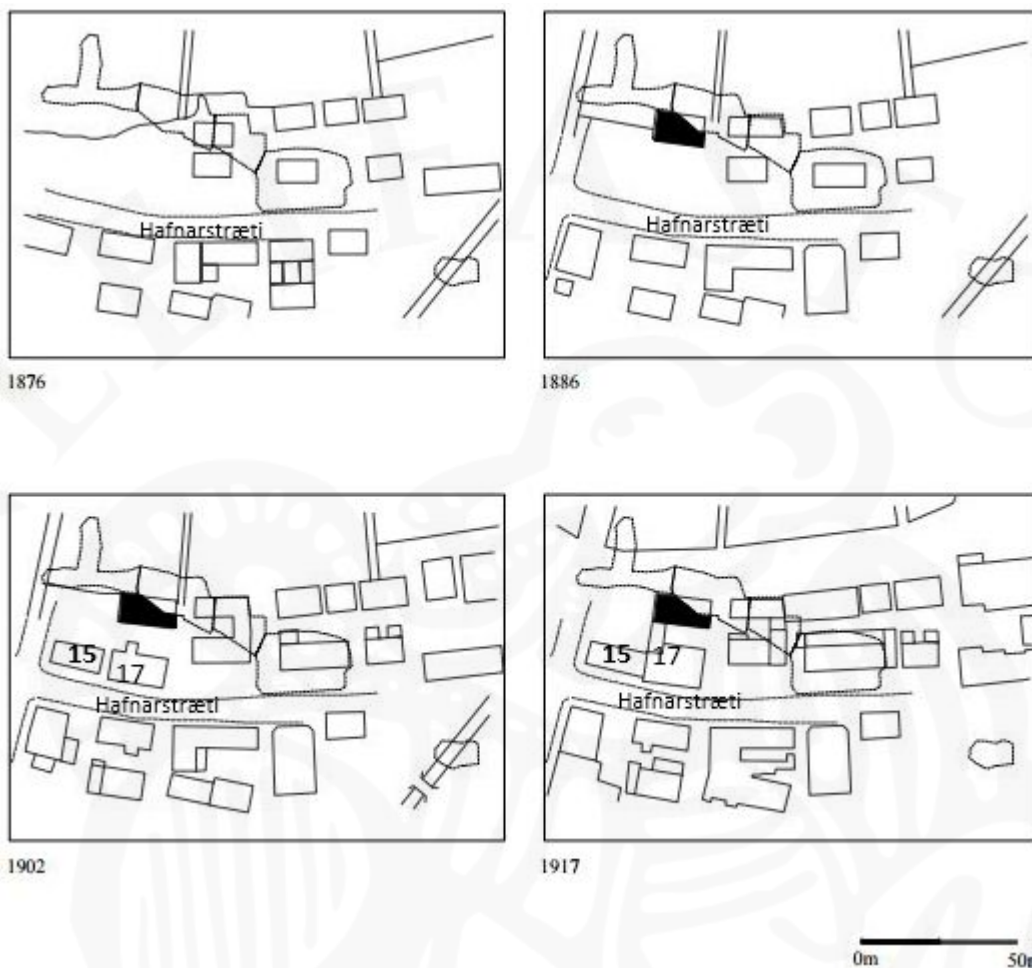
Teikning 1: Byggðapróun og landfylling frá 1876 – 1917.<sup>5</sup> Svarti reiturinn táknar rannsóknarsvæðið HAF15-9

Það er fyrst á korti frá 1887 að byggingar sjást á uppgrافتarsvæðinu. Byggingin var 20 x 10 metrar að flatarmáli og var í fyrstu alveg við sjávar kambinn. Á korti frá 1902 er líklega um sama mannvirki að ræða og árið 1917 er búið að tengja mannvirkið við Hafnarstræti 17 sem byggt var árið 1900.<sup>6</sup>

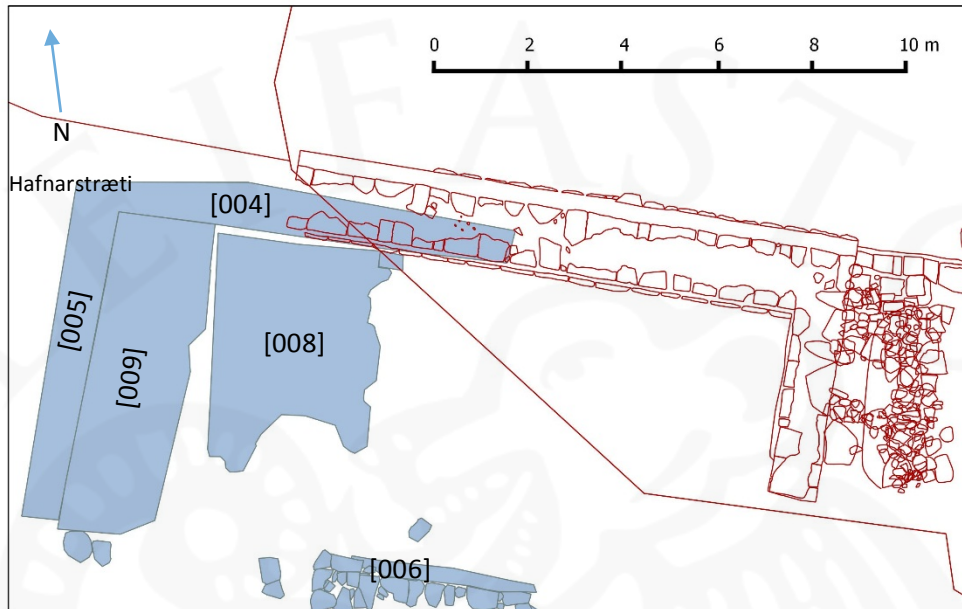
Teikning 2: Yfirlitsmynd. af uppgriftarsvæði. Blái liturinn sýnir það sem grafið var upp við rannsóknina Veggjarhleðslan sem hér er lituð rauð er veggur\* sem grafinn var upp á árunum 2006 – 2007<sup>12</sup> og teygir sig frá Kolasundi til vesturs.

Malbik var fjarlægt með skurðgröfu og einnig var hún notuð til að taka yfirborðslag innan úr mannvirkinu Lag þetta var úr rótaðri möl og grjóti. Það var ca. 1 m á þykkt og undir því var brunalag, yfirleitt ca. 20 cm þykkt en hluta þess hafði verið skóflað í ca. 1.5 m hrúgu við miðjan vesturvegginn. Þetta lag var fjarlægt og prufuskurður gerður meðfram vesturveggnum. Steinsteyppt gólfplata var ca. 25 fm og augljóst að vélgrafa hafði skaddað steypugólfið að sunnan og austanverðu. Það var greinilegt að ekki hafði verið steypugólf í húsinu öllu.

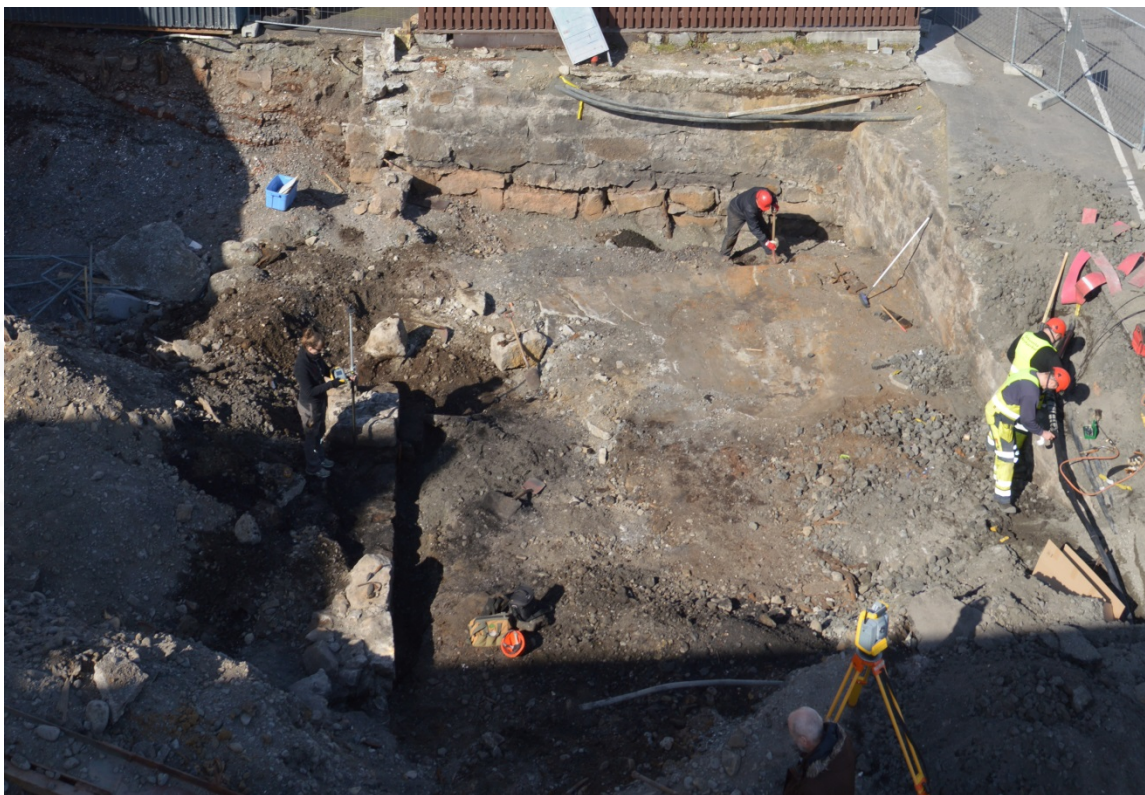
Mynd 4: Vesturveggur [005] afhjúpaður og hluti norðurveggjar [004] ásamt steinsteyptu gólfi [008]. Suðurveggur er mikið raskaður. Í framhaldi af vesturvegg til suðurs er vestursnið [019].

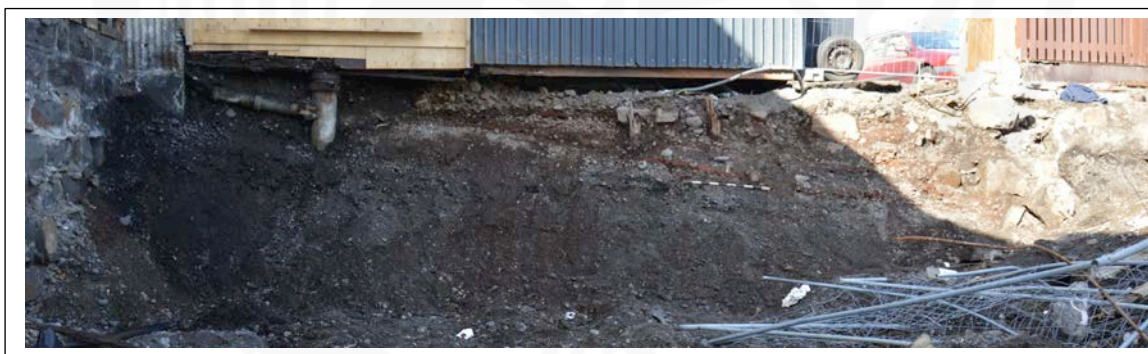
Mynd 5: Yfirlitsmynd af vestursniði [019]. Mynd tekin í vestur.

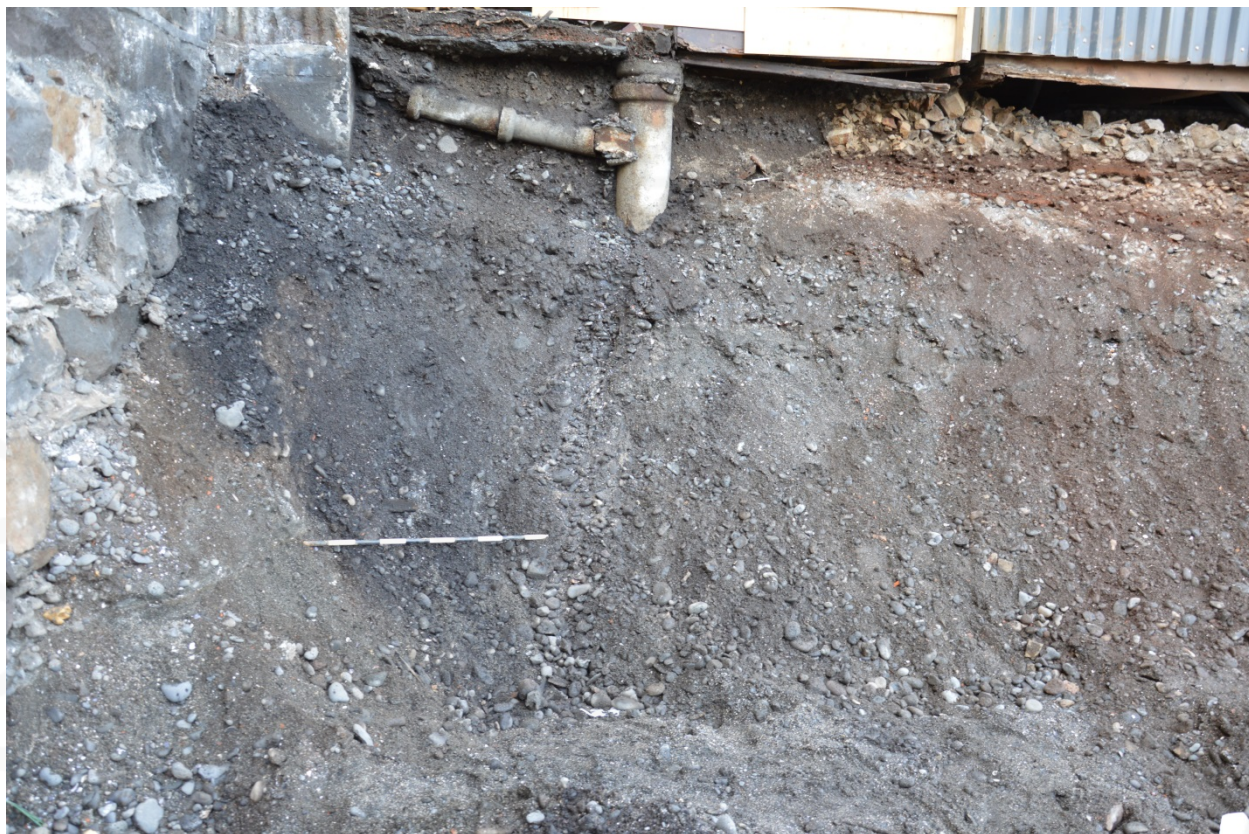
Mynd 6: Niðurfallsrör, kolaleifar og móöskulög í vestursniði [019]. Mynd tekin í vestur.

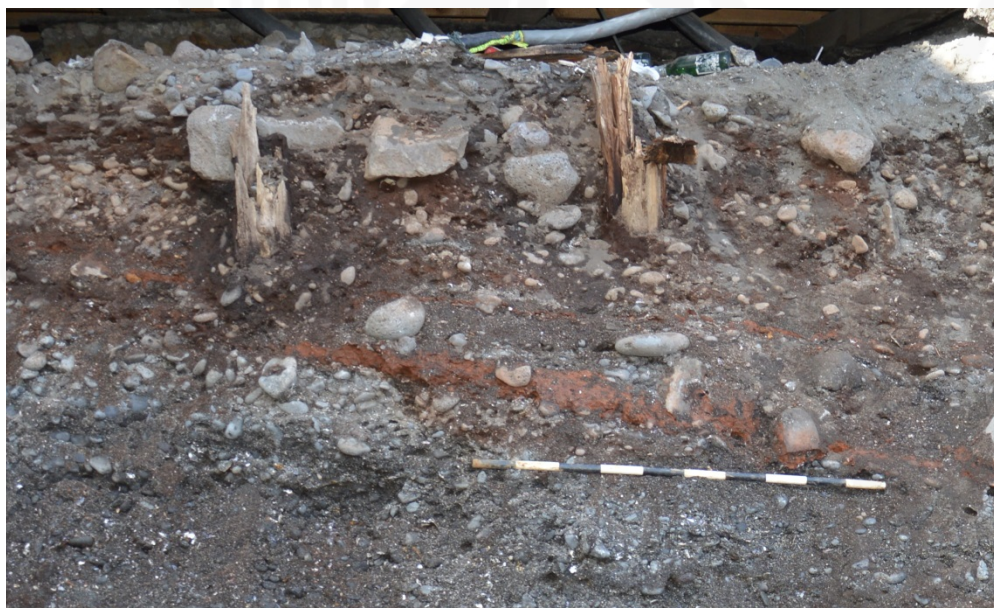
Mynd 7: Stoðir og móöskulög í [019]. Mynd tekin í vestur.

**Fasi/byggingarstig 2:** Tveir viðarstaurar sem skera jarðlag [044] ásamt grjótblönduðu móöskulagi [043] og blandaðri sjávarmöl [045]. Stoðarhola [042] sker einnig móöskulag [051] ef til vill eru þetta leifar tengibyggingar sem tengdi saman Hafnarstræti 17 við bakhús á sömu lóð. Þessi tengibygging er komin til sögunnar árið 1917 (sjá bls. 3). Rótað lag úr grjóti, möl og sandi [040]. Liggur yfir á stoðunum.

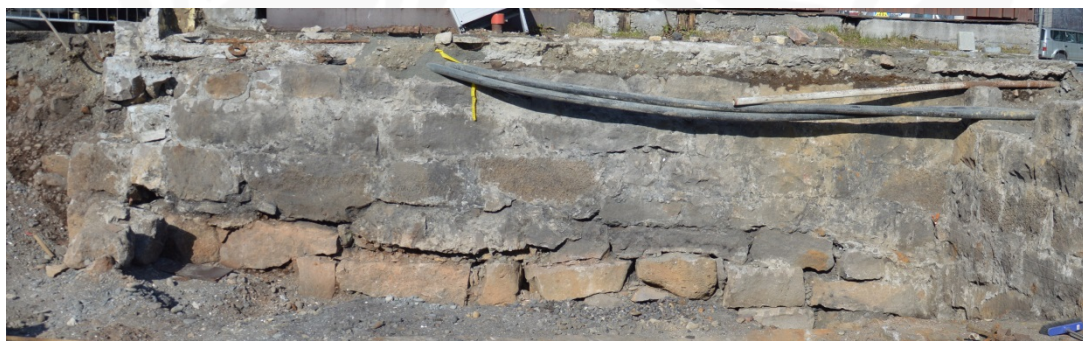
Mynd 8: Vesturveggur séður innan frá. Veggurinn var 5-7 umraðir af hleðslusteinum. Ekki hefur very notaður múr á neðstu tvær umraðir því líklega hafa þær verið grafnar í jörðu. Þær hleðslur sem fyrir ofan eru eru með múr. Veggurinn liggur að norðurveggnum. Mynd tekin í vestur.

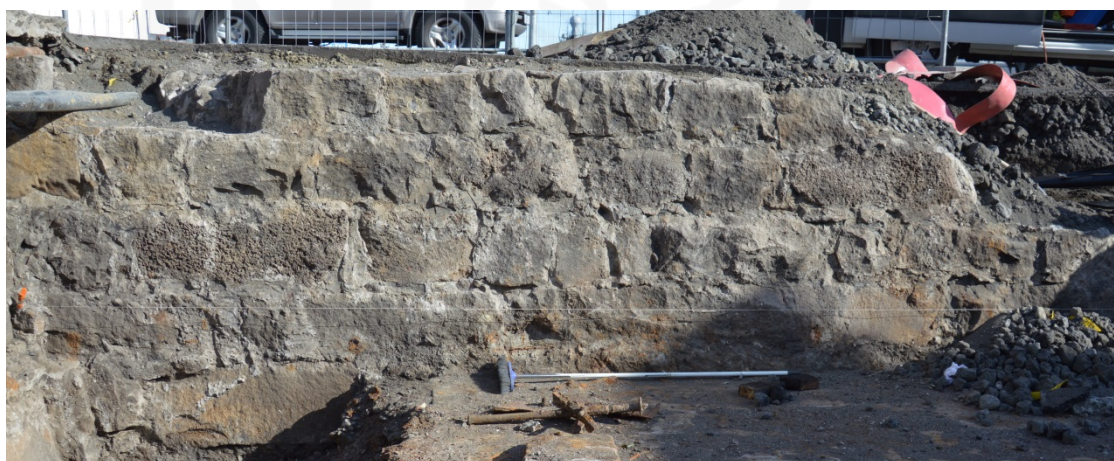
Mynd 9: Norðurveggur séður innan frá. Steypugólfíð er ca. 2m frá vesturveggnum. Engin mannvistarlög fundust í undir steypugólf í könnunarskurði [068]. Búið er að raska veggnum mikið á vesturenda og fyrir miðju vegna lagningar hita og háspennulína.

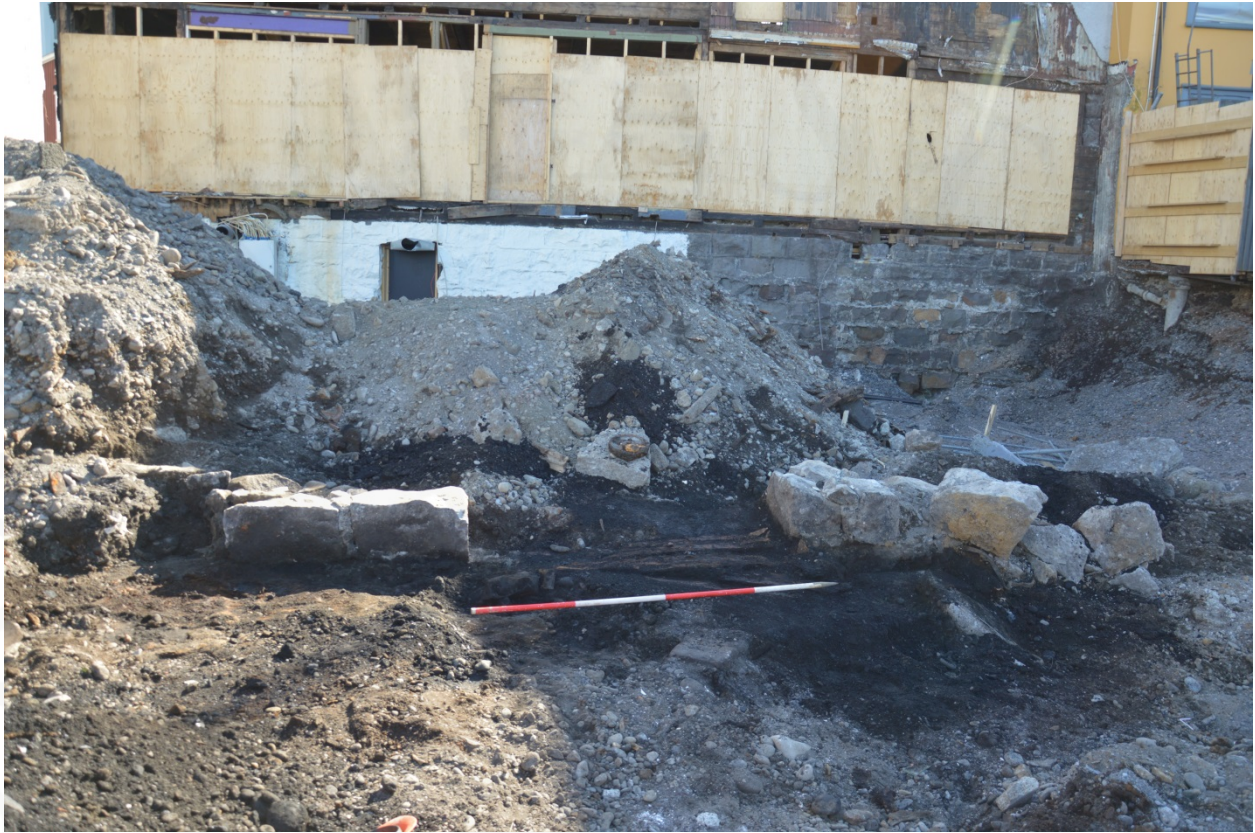
Mynd 10: Suðurveggur séð innanverðu. Inngangur inn í rýmið. Kolalag [003] á gólfí ásamt viðarplönku. Mynd tekin í suður.

Suðurveggur [006] var mikið laskaður og aðeins varðveittur að hluta. Þegar hreinsað var frá veggnum sem var límdur saman með múr og brunarústir [002] fjarlægðar kom í ljós inngangur [071]. Við hann var 2 m<sup>2</sup> kolalag [003] ca. 5-7 cm þykkt. Ljósir múrsteinar voru beggja megin inngangsins á innanverðu mannvirkinu ásamt viðarplönkum sem náðu frá inngangi og ca. 1 m inn í rýmið. Rýmið var að öllum líkindum notað sem kolageymsla enda byggt fyrst sem vöruheymsla. Austurgafi byggingarinnar sem lá upphaflega fast við Kolasund Fleiri hús sem notuð voru sem vöru/kolageymslur voru byggð um svipað leyti í nágrenni uppgrafter. <sup>14</sup>

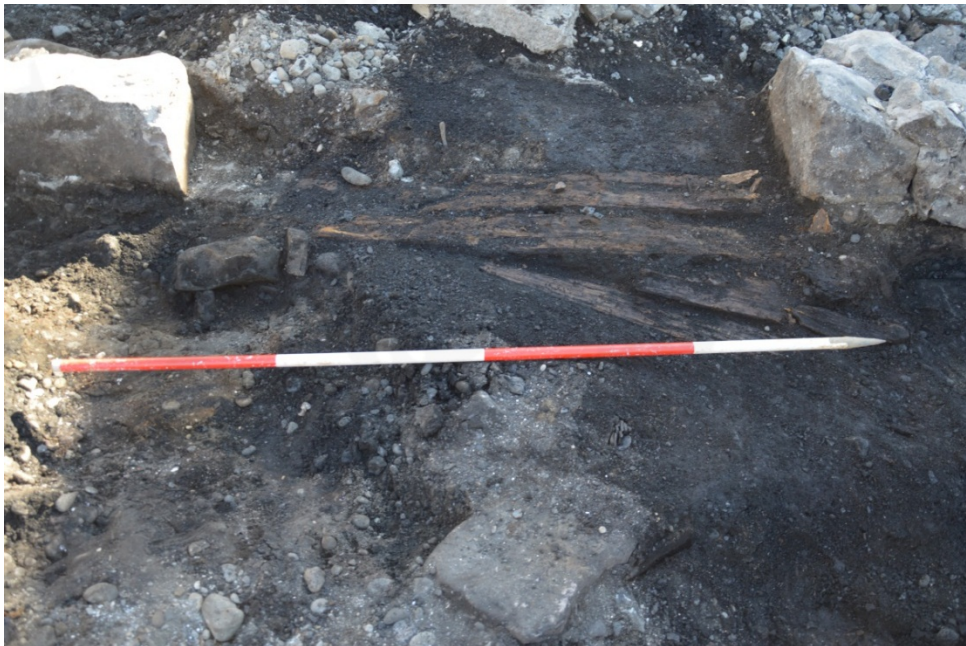
Mynd 11: Inngangur rýmis við í suðurvegg. tekið innan í mannvirkinu í suður.

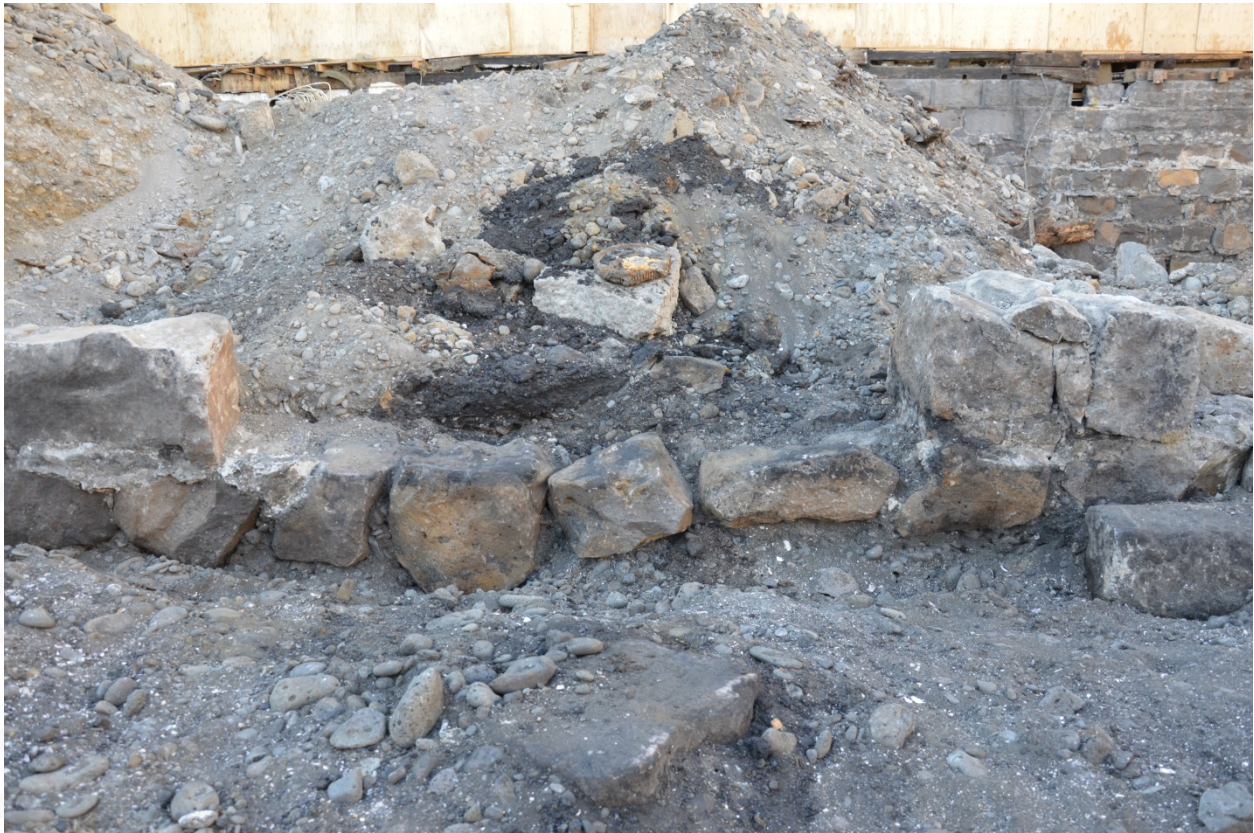
Mynd 12: Inngangur á suðurvegg. Kolalag [003] og viðarplankar fjarlægðir. Mynd tekin í suður.

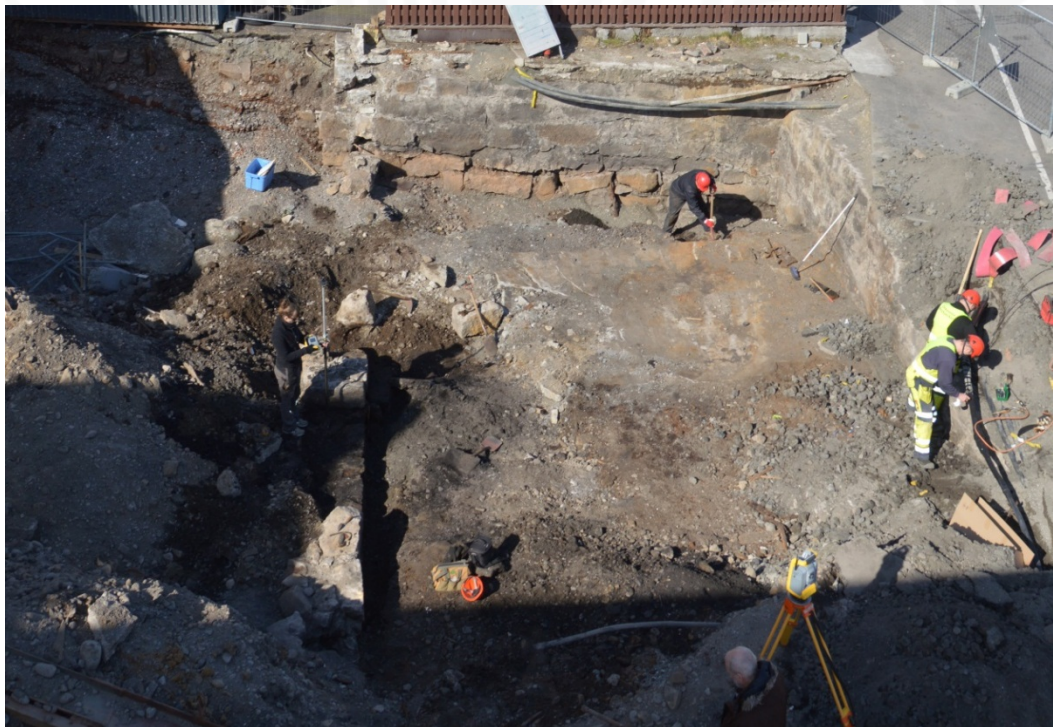
Mynd 13: Yfirlitsmynd. Suðurveggur í beinni línu við skil vesturveggjar og vestursniðs. Mynd tekin í vestur.

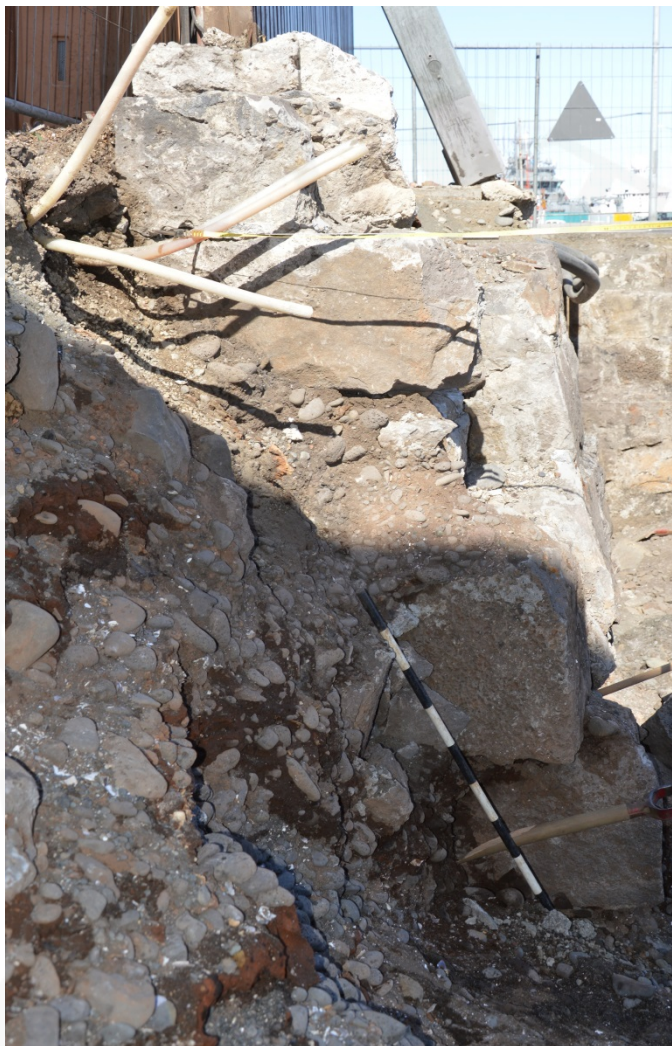
Mynd 14: Suðurhlið vesturveggjar. Lagnir í þeim skurði sem gerður var þegar veggurinn var reistur. Myndin er tekinn í norður. Veggurinn sker móðskulög sem eru í sniði [019].

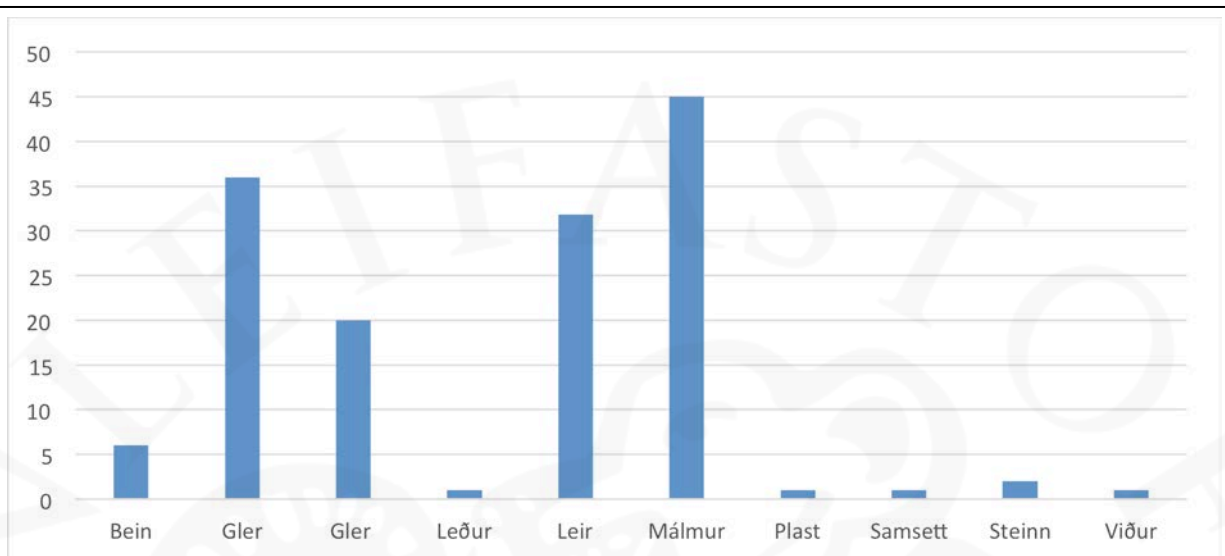
Tafla 1: Taflan sýnir hversu margir gripir úr ákveðnum efnum fundust við rannsóknina.

Við rannsóknina í Hafnarstræti 17-19 2015 fundust samanlagt 145 gripir sem skráðir eru undir 35 fundanúmerum. Eru dýrabeinin þar með talin. Fundanúmerin hefjast á HAF15-9-1 og enda á HAF15-9-35. Gripirnir sem fundust koma allir í einu röskuðu jarðlagi 002 (sem er brunaleifar sem ýtt hefur verið á þennan stað) utan tveggja múrsteina sem koma úr jarðlagi 003 og fundust á sínum stað *in situ*.

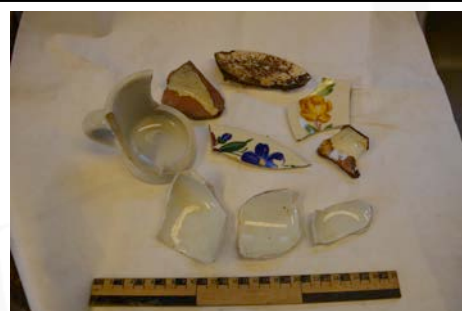
Mynd 15: HAF15-9 <24>Ílátsbrot úr keramiki

Leirgripirnir sem fundust falla að því virðist innan tímarammans u.þ.b. 1920-1950. Ílátsbrotin eru af nokkrum gerðum en hafa ekki verið greind til uppruna. Þau eru aðallega úr diskum og drykkjarílátum, sjá HAF15-9-21. Aðrir gripir eru

þunn postulínsbrot af fremur stórum grip, HAF15-9-27, sem enn er ekki búið að greina og postulínseingrun, sennilega úr rafmagnstöflu HAF15-9-17.

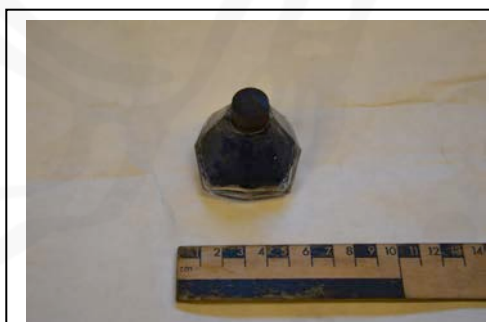
Mynd 16: HAF15-9 <25> Blekbytta úr gleri með plasttappa. Blekleifar eru í flöskunni

Langflest glerílátin eru úr öl- og vínflöskum. Alls eru skráðir 45 slíkir gripir undir tveimur fundanúmerum HAF15-9-29 og -30. Allar eru þessar flöskur og flöskubrot talin vera frá því um 1920-1950. Uppruni flaskanna er m.a. Skotland, England og svo eru nokkrar frá Norður-Ameríku þ.e.a.s. frá Kanada og Bandaríkjunum. Þá fannst einnig blekbytta með átta hliðar. Blekleifar eru í blekbyttunni og er hún lokuð með svörtum plasttappa, HAF15-9-25

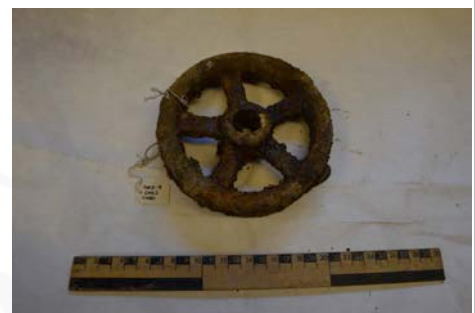
Mynd 17: HAF15-9 <032> Hjól af vagni sem runnið hefur á teinum.

Alls eru 14 gripir úr járni, allir mjög ryðgaðir, og eru m.a.: Keðjuhlekkir HAF15-9-2, brot úr kolaeldavél (ofnhurð) -3, ein flatskeifa -4, járnkrókar -6, hurðalæsing áföst hurðaleifum -7, sennilega talíuhjól -8, ljósker eða kúpill með glerleifum sennilega af útilampa/gaslampa -10, járnhjól, ef til vill öxulhjól -11 og gaslampi með flúruðum málmörmum -31. Þrír gripir úr koparblöndu eru meðal fundanna: Dyrabjalla -12, skinna/þynna -14 og einhverskonar stútur -15, gæti verið af gaskút. Þá er enn ótalið koparhúðaður hurðarhúnn -1, 26 koparhúðaðir naglar -13, verksmiðjuframleiddir og málmlok -16.

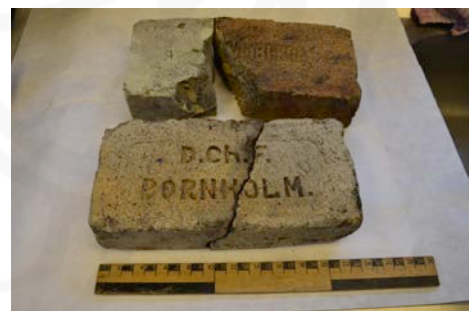
Mynd 18: HAF-9<35> Múrsteinar með árletrun.
