# Fornleifauppgröftur við Tryggvagötu 13. Framkvæmdarannsókn

FS572-15241

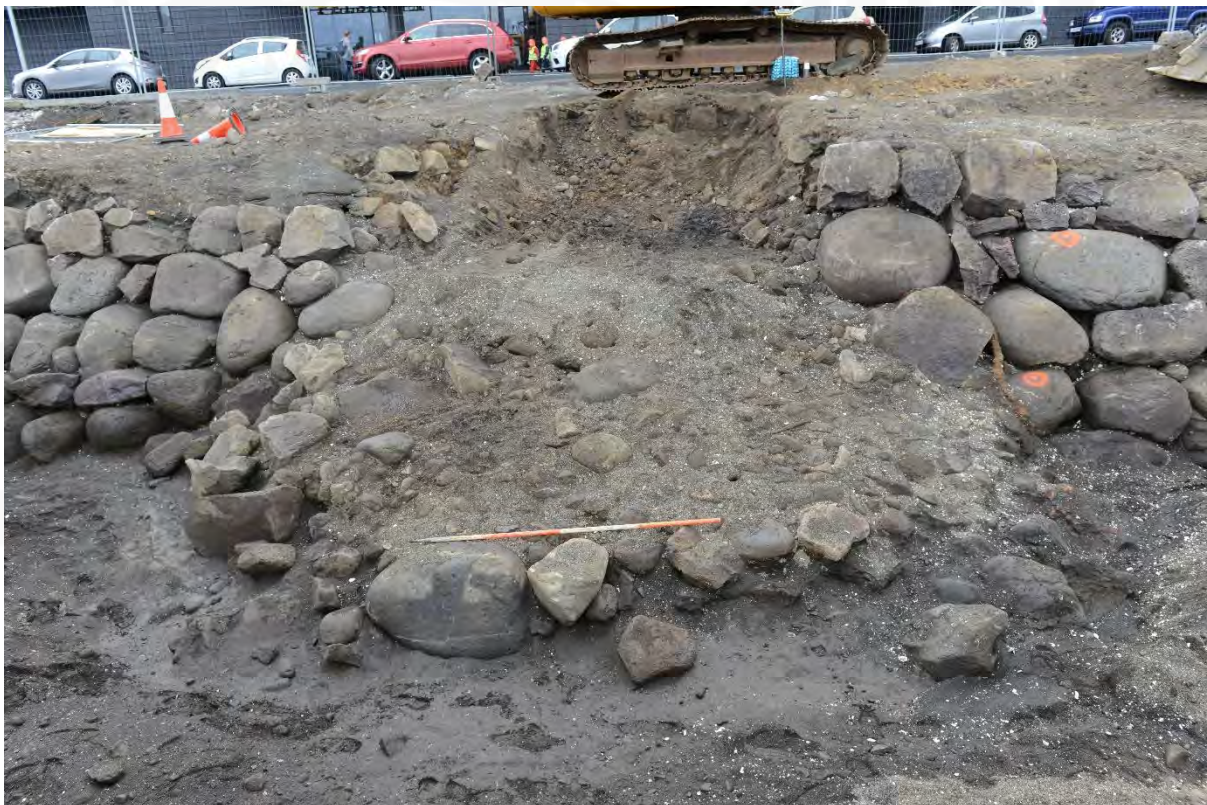
Garðurinn var heillegur og helsta spurningin sem vaknaði var hvort skarð fyrir miðjum garði hafi verið hluti af upprunalegri byggingarmynd eða hafi tilheyrt seinni framkvæmdum eða hnjaski (sjá mynd 2).

*Mynd 2: Hrunið úr garðinum myndað í suðvesturátt.*

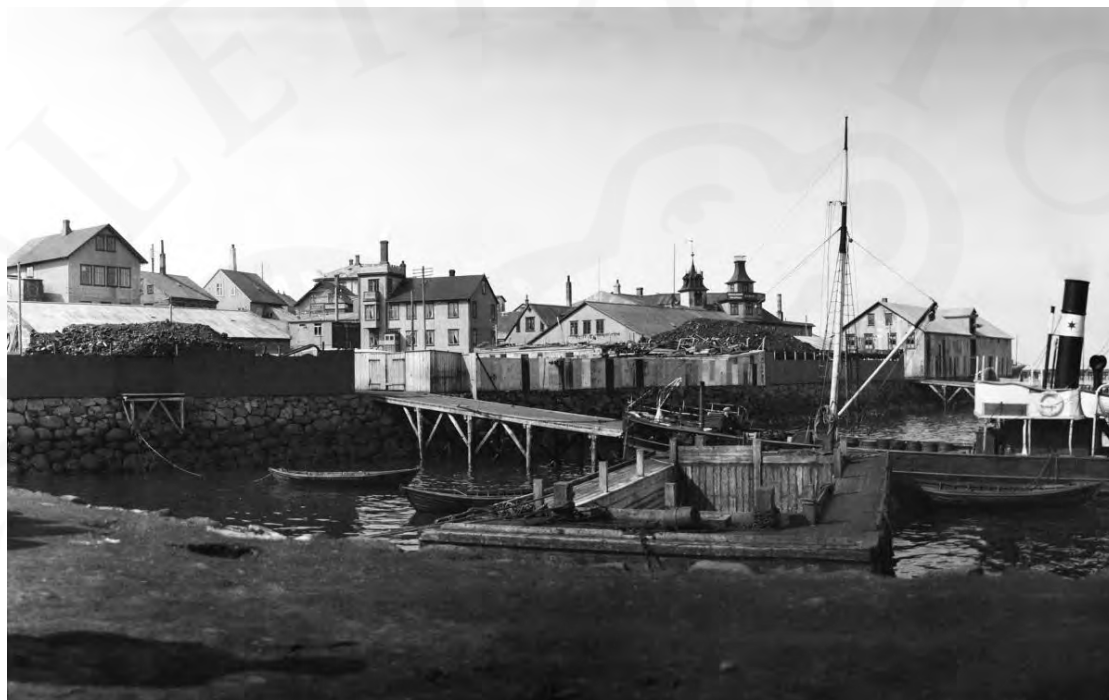
Á ljósmynd (sjá mynd 3) eftir Magnús Ólafsson af varnargarðinum sést viðarbryggja sem liggur útfrá garðinum, en ekki virðist hafa þurft að mynda skarð í garðinn til að koma henni fyrir.

*Mynd 3: Ljósmynd eftir Magnús Ólafsson frá 1920-1925. Mynd tekin í vesturátt.*

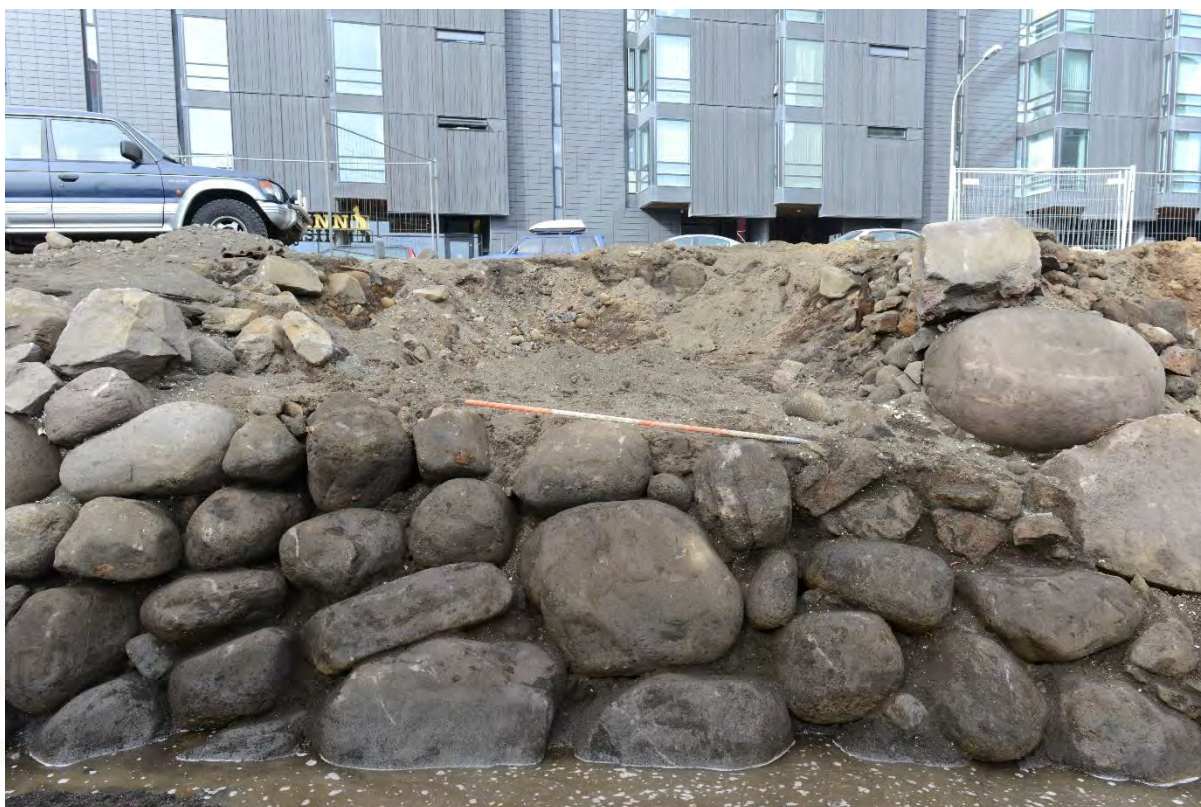
Frekari rannsóknir bentu til þess að skarðið hafi myndast eftir byggingu garðsins; mögulega hefur hrunið úr garðinum af sjálfu sér eða honum hefur verið rutt niður við síðari framkvæmdir á lóðinni. Þegar hreinsað var frá garðinum komu fram steinar *in situ* (mynd 4) og veittu þeir staðfestingu á að skarðið hafi myndast við hrun úr garðinum.

*Mynd 4: Heillegar steinbleðslur komu í ljós undir brunlagi. Mynd tekin í suðvesturátt.*

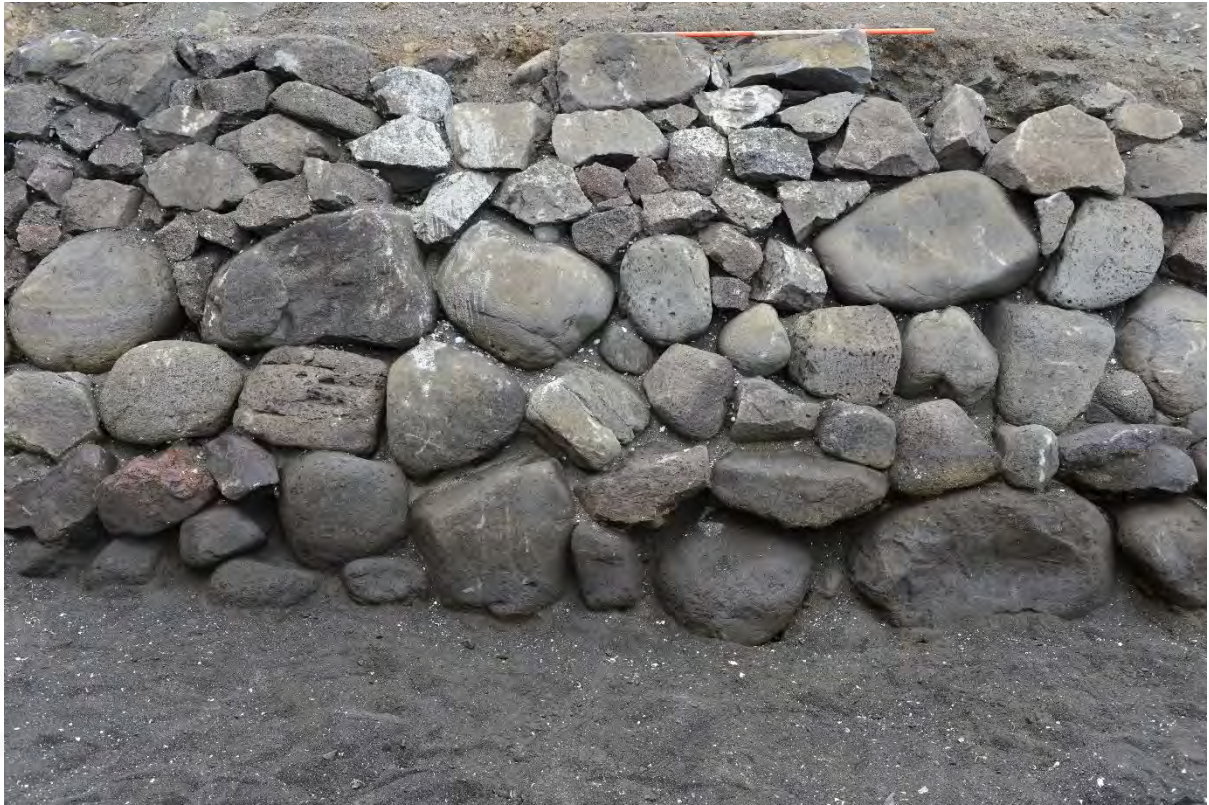
Garðurinn var að mestu hlaðinn úr sjávargrjóti en einnig var notast við tilhöggna steina úr blágrýti og hrauni. Víða mátti sjá ummerki viðgerða á garðinum (sjá mynd 5), einna helst við suðurendann (sjá mynd 1).

*Mynd 5: Talsvert hraungrýti situr ofan á lábörðu blágrýti og mætti túlka sem lagfæringar á garðinum. Myndin er tekin í suðvesturátt.*

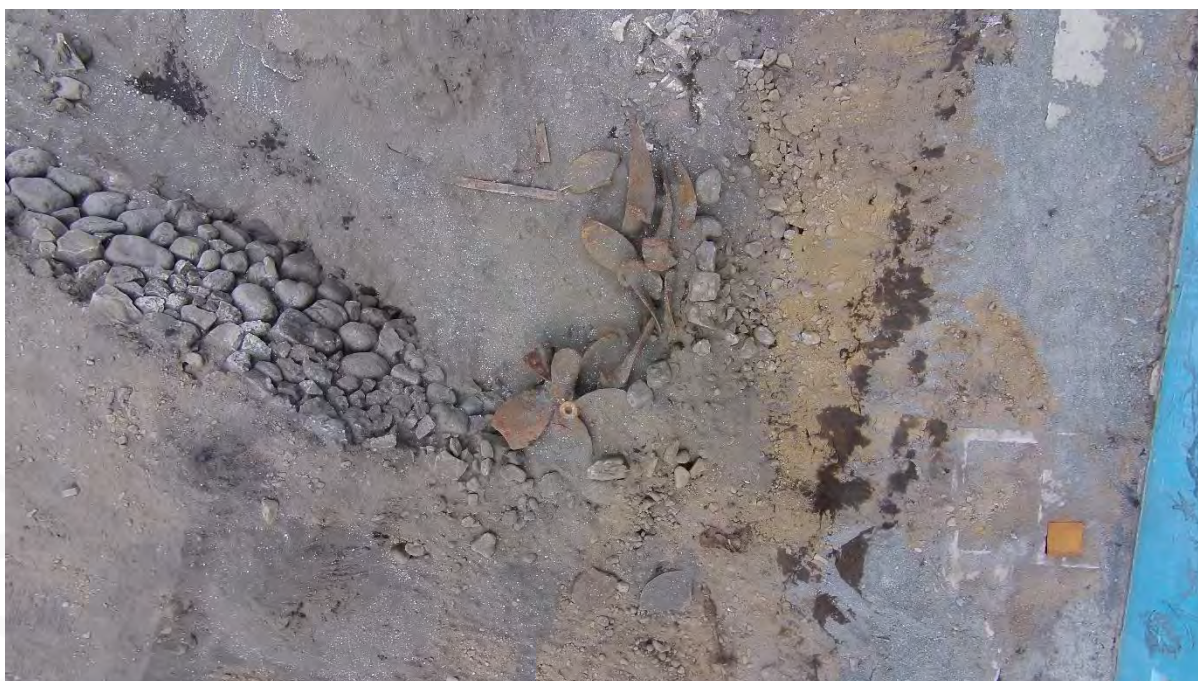
Engir gripir fundust í byggingarlagi garðsins en mikið var um járn- og viðarmuni sem hafa lagst upp að garðinum. Helst má nefna stórar skipsskrúfur sem sátu að hluta til ofan á garðinum við suðurhornið (sjá myndir 1 og 6).

*Mynd 6: Loftmynd sýnir járnskrúfur sem fundust við suðurhorn varnargarðsins.*
