# DEILISKRÁNING FORNLEIFA VEGNA MATS Á UMHVERFISÁHRIFUM SJÓVARNA Í BREIÐAGERÐISVÍK

Reykjavík 2016

FS606-16061

FORNLEIFASTOFNUN ÍSLANDS SES

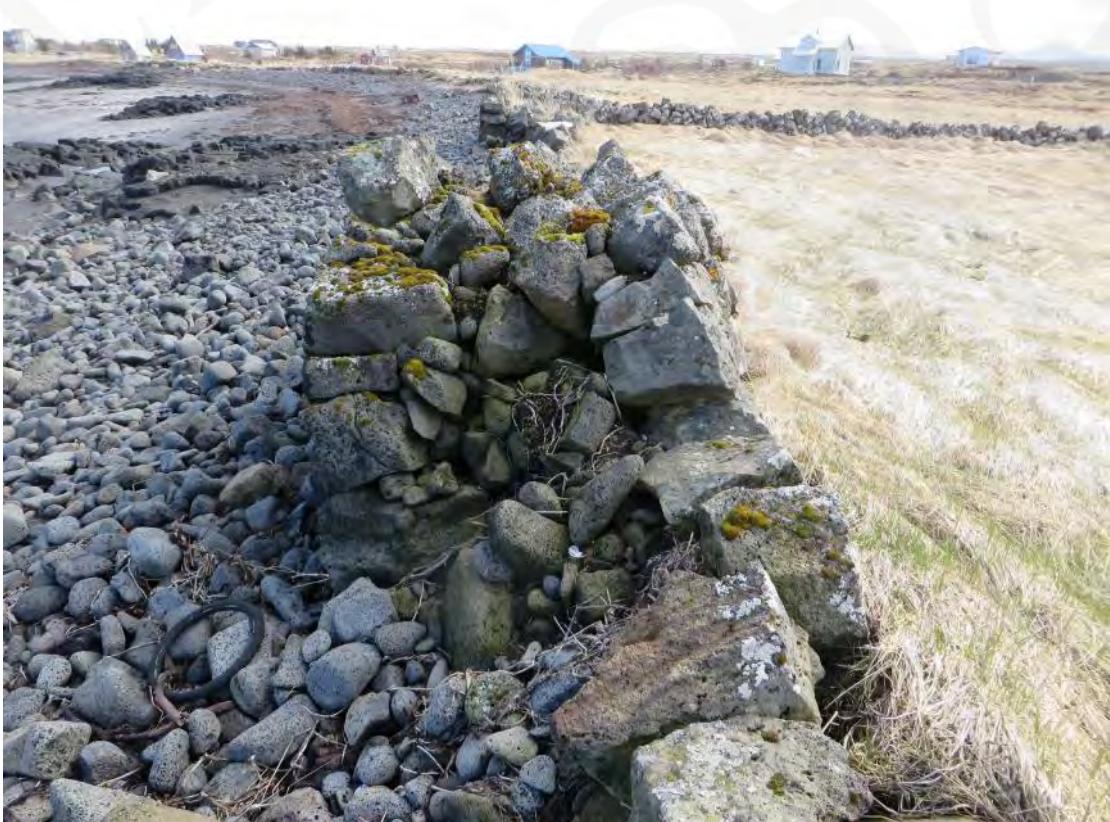
*Forsíðumynd er af Halagerði GK-143:020 í landi Stóra-Knarrarnes. Minjarnar eru í stórhættu vegna landbrots og lenda að öllum líkendum að hluta undir fyrirhuguðum sjóvarnargarði. Horft til austurs.*

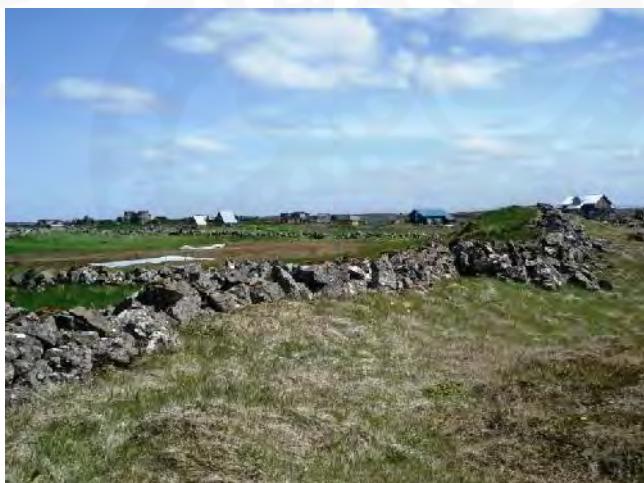
*Halagerði 020, horft til austurs*

**2016:** Minjarnar voru mældar upp við deiliskráningu vegna fyrirhugaðra sjóvarna í Breiðagerðisvík. Landbrot ógnar mjög Halagerði og er sjórinn búinn að brjóta talsvert af norðurvegg þess.

**Hættumat:** stórhætta, vegna framkvæmda

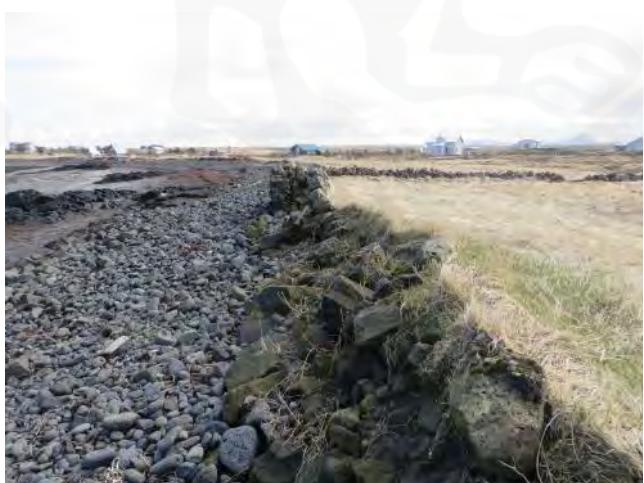
*Halagerði 020, horft til austurs. Myndin var tekin í apríl 2016 og sýnir hvernig sjórinn brýtur af norðurhlíð gerðisins*

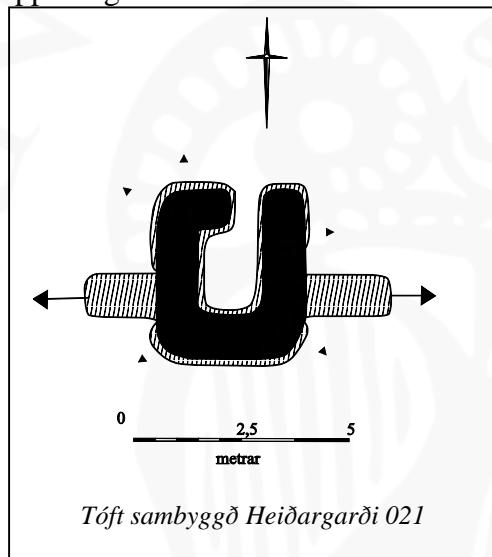
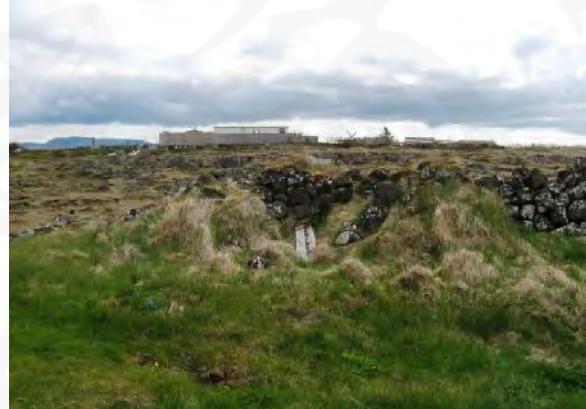
Garðurinn liggur á mörkum sléttasíðasins og hæðóttis hraunmóa. Tóftin er á dálítilli hæð, fast upp við garðinn.

Tóft samþyggð Heiðargarði 021, horft til suðurs

**Hættumat:** hætta, vegna framkvæmda

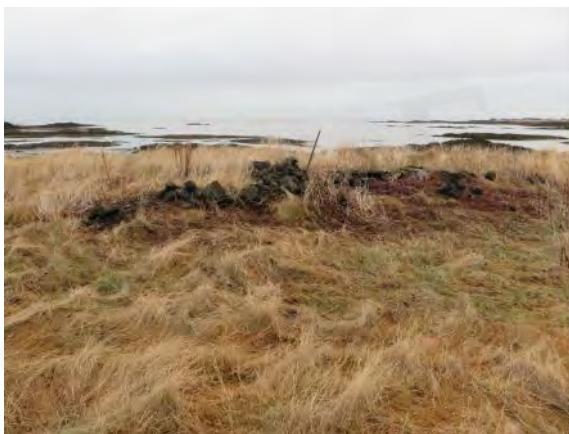
*Hleðsla 037, horft til norðurs*

að um framhald af hleðslunni sé að ræða og er grjótið í meintum uppmokstri smátt og ekki sést hleðsla. Mögulega er hleðslan sem sést óljósar leifar af Sjóvarnargarði 018 og eru þá aðrir hlutar hans horfnir undir sjávarkamp og vegna landbrots. Mesta hæð hleðslunnar er um 0,3 m en ekki sjást fleiri en eitt umfar grjóts. Mesta breidd hleðslunnar er um 0,5 m.

Ógreinileg hleðsla er á grónum sjávarkampi í túnjaðri. Hún er um 20 m norðan við tóft 021B og um 150 m suðaustan við bæ 001. Hleðslan hafði áður númerið 047 í viðbótarskýrslu um deiliskráningu vegna sjóvarnargarða (FS525-13082).

Hleðslan sést á um 2,5 m löngum kafla og snýr austur-vestur. Við austurendann virðist hleðslan beygja til norðurs en ummerki á vettvangi benda til þess að möl og grjóti hafi verið ýtt upp austan við hleðsluna frekar en

**Hættumat:** stórhætta, vegna framkvæmda

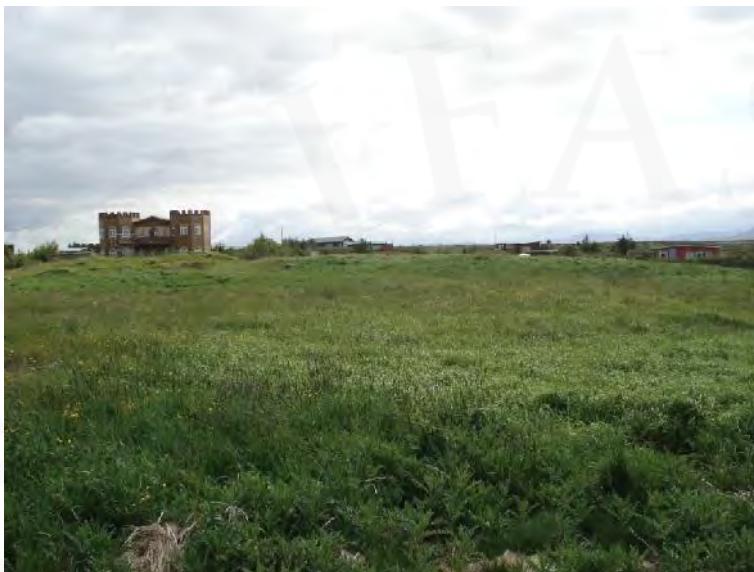
*Bæjarhóll Breiðagerðis 001, horft til suðausturs*

Bæjarhóllinn er um 54x30 m að stærð, snýr norðvestur-suðaustur. Hann er breiðastur í suðvesturenda. Norðausturhluti bæjarhólsins virðist vera náttúrulegur hóll en þó kunna að ley nast í honum mannvistarleifar. Fast suðvestan við þann hól er steyptur húsgrunnur sem er um 5x8 m að stærð og snýr norðaustur-suðvestur. Önnur mannvirki er ekki að sjá á hólnum. Hóllinn er allur mjög grasgefinn og vex mikið af þistlum á honum. Hann er víðast um 2 m á hæð en hæstur í norðausturenda.

**Hættumat:** hætta, vegna framkvæmda

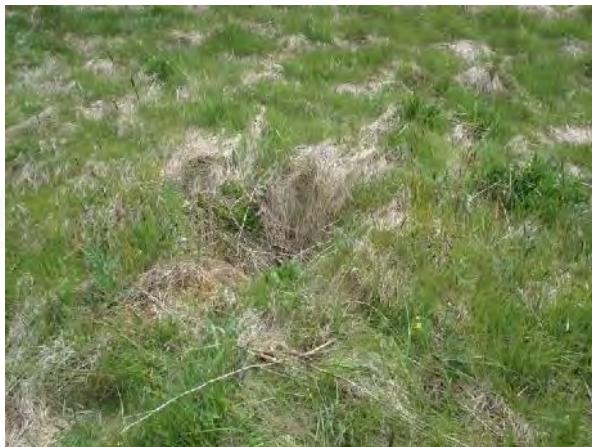
Brunnurinn er grjóthlaðinn og  
samanfallinn. Hann er um 1 m í þvermál og  
0,2 m á hæð. Lítið op er niður í hann, um  
0,3 m í þvermál og um 0,3 m á dýpt.

Ummerki um brunn 005, horft til austurs

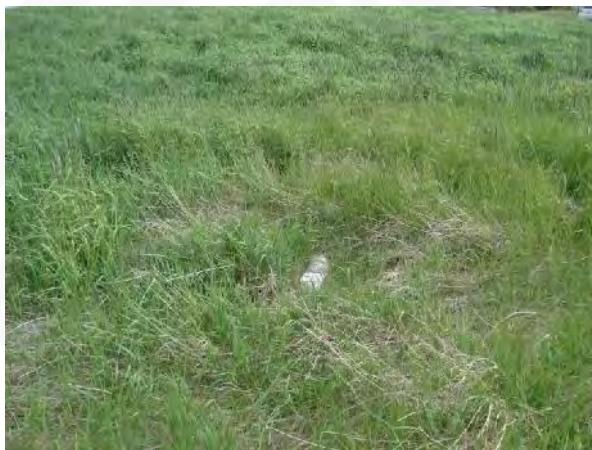
Brunnurinn er í flatlendum hluta túnsins.  
Dálítill lægð er í túninu þar sem brunnurinn  
er, um 1 m í þvermál. Ekki sjást  
grjóthleðslur eða önnur skýr ummerki um  
brunninn, önnur er lægðin. Þó er gróinn  
jarðvegskragi austan við lægðina í túninu  
sem kann að vera leifar af brunninum. Fyllt  
hefur verið upp í brunninn.

Óljós ummerki um Breiðagerðisbrunn 006, horft til  
austurs

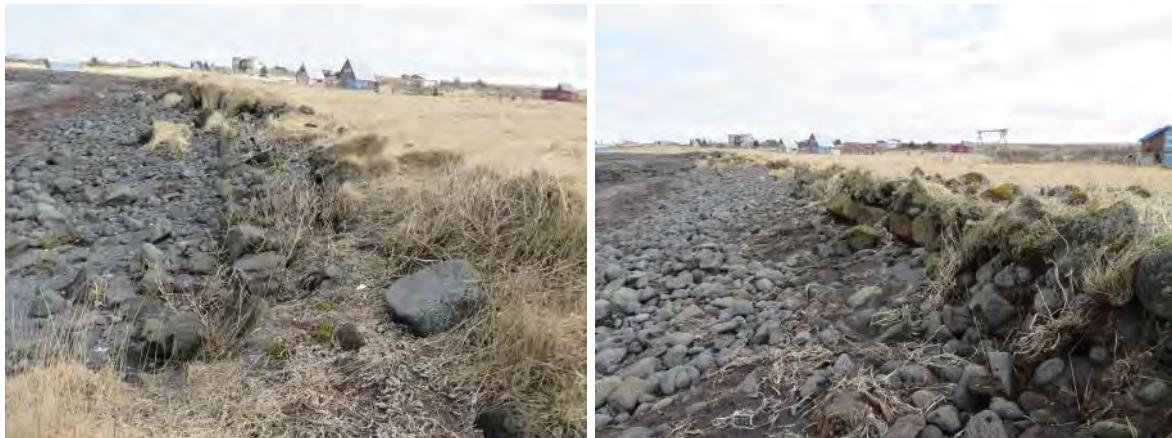
Á vinstri mynd sést garðbútur 012E, horft til ANA. Á hægri mynd sést garðbútur 012D, horft til austurs

stórgryti er í honum. Hann snýr norðaustur-suðvestur og í honum sjást mest tvö umför hleðslu. Garðbútur C sést á um 20 m löngum kafla, snýr norðaustur-suðvestur. Hann er hruninn og illa farinn af landbroti. Í honum er stórgryti og má enn sjá tvö umför í hleðslu á stöku stað, mesta hæð um 0,6 m. Garðurinn þjónaði bæði sem sjóvarnargarður og túngarður þar sem hann afmarkaði túnið til VNV. Ekki sjást nein merki um naustið þar sem talið er að það hafi verið og er líklegt að það sjórinn hafi brotið það niður.

**2016:** Garðbútur E er í beinu framhaldi af C en þar er ekki stórgryti heldur eingöngu jarðlæg röð steina, líklega neðstu grjótraðirnar í garðinum. Þessi hluti garðsins sést á 20 m löngum kafla. Garðurinn er á að giska 2 m á breidd en inni brún hans sést ekki eða illa. Nærri suðvesturenda garðbútsins liggar garðbrot að klöpp í fjörunni (nær ekki alla leið). Garðbrotið er 1,5 m á lengd og 1 m á breidd. Í því sjást tvö umför hleðslu. Ekki er útilokað að mannvirki sé uppi á bakkanum móts við garðbrotið sem gengur út í fjöruna. Þar er gróið yfir grjót en ekki er um afgerandi þúst að ræða eða skýr ummerki um mannvirki. Garðbútur D er svo 24 m VSV við E. Af honum sést slitrótt, jarðlæg grjóthleðsla. Víðast sést aðeins eitt umfar hleðslu neðan við sjávarbakkann og innri brún sést ekki. Leifar af járni og fúnu timbri sjást í sjávarbakkanum á stöku stað og ófúinn viðardrumbur og netadræsur eru við VSV-enda garðbútsins.

**Hættumat:** stórhætta, vegna framkvæmda

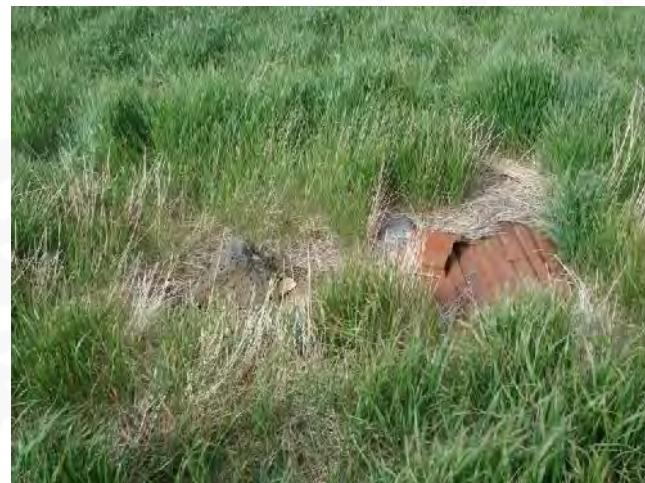
Hólmgrímur Rösenbergsson, heimildamaður, greindi frá því að hann hefði byrgt brunninn fyrir um 30 árum með bárújarni og er það enn á sínum stað. Ekki sést því ofan í brunninn en hann var að sögn heill þegar hann var byrgður en ekki fengust frekari upplýsingar um gerð hans eða aldur. Brunnurinn er líklega 2x2 m að stærð en umfang hans sést ekki glöggt.

*Byrgður brunnur 025, horft til vesturs*

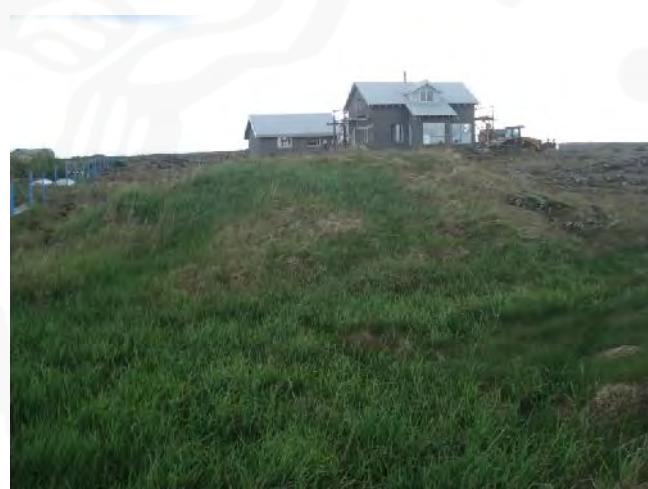
*Púst 030, horft til suðurs*

Hóllinn er grasi vaxinn, um 2 m á hæð og brattur nema til norðurs þar sem hann er nokkuð aflíðandi. Hóllinn er um 10x8 m að stærð og snýr norður-suður. Hann mjókkar lítillega upp og er nokkuð flatur að ofan. Ekki sjást skýrir veggir en hleðsluleifar má sjá neðarlega í vesturhlið hólsins (þústarinnar).

**Hættumat:** hætta, vegna framkvæmda

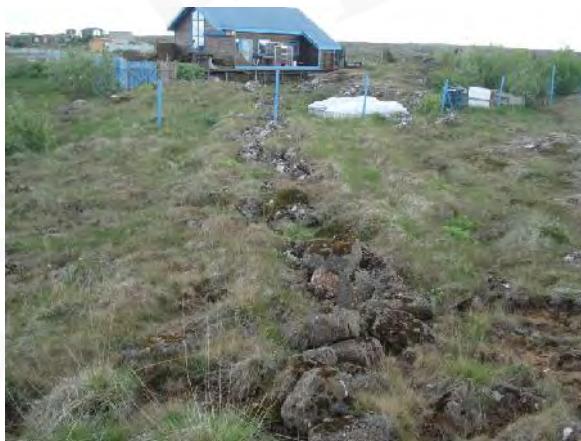
*Garðlag 031, horft til austurs*

Garðlagið sést á um 63 m löngum kafla. Garðurinn er niðurfallinn og hefur verið rifinn á kafla. Mesta hæð er 0,4 m og sjást 2 umför hleðslu. Líklegt er að þessi garður hafi tengst Heiðargarði 143:020 sem sést um 70 m vestar. Hann hefur þá verið rifinn að stórum hluta.

**Hættumat:** hætta, vegna framkvæmda

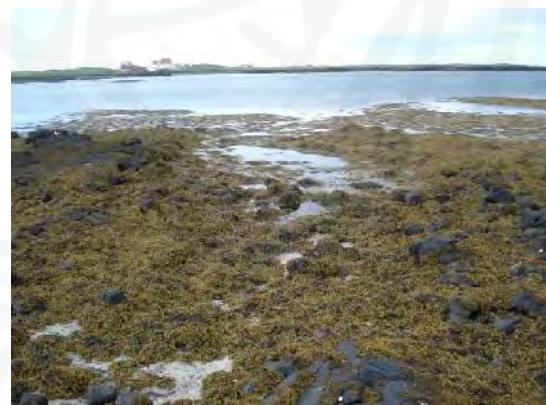
Vörin er um 20x6 m að innanmáli og snýr norðvestur-suðaustur. Grjóti hefur verið hlaðið við suðvesturbrún hennar.

*Lending 036, horft til norðvesturs*

**Hættumat:** hætta, vegna framkvæmda
