# Fornleifauppgröftur í Stóraseli, Reykjavík

## Framkvæmdarannsókn

FS608-15041  
Reykjavík  
2016

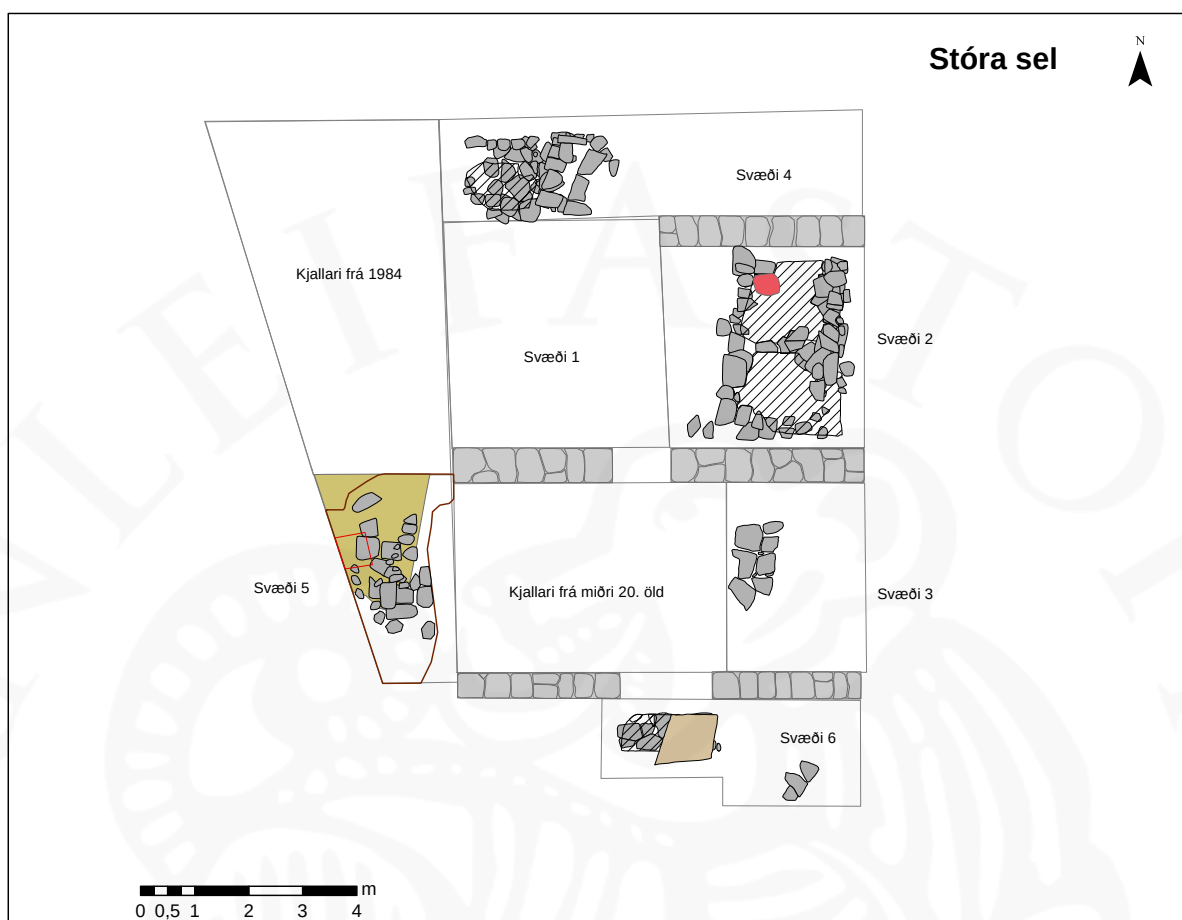
Mynd 2 Á kortinu er sýnt hvar svæðin eru, svæði 7 er utanhús

Fyrirhugað er að gera upp steinbæinn Stórasel og þess vegna þarf meðal annars að lækka gólfhlöt til þess að auka lofthæð í húsinu. Einnig er áætlað skipta um jarðveg í garði umhverfis húsið ásamt því að grafa fyrir lögnum. Ekki var vitað með vissu hvort steinhúsið hafi verið byggt í tóft eldra torfhúss en það þótti afar líklegt.<sup>20</sup> Fyrri hluti fornleifarannsóknarinnar hófst 27. janúar og lauk 6. mars 2015. Seinni hluti hennar hófst síðan 8. október og lauk 27. nóvember 2015. Hverju uppgriftarsvæði var gefið hlaupandi númer. Svæði 1 er kjallari steinhússins, svæði 2 er austan við kjallara í sömu burst. Svæði 3 er í syðri burst, svæði 4 er viðbygging að norðanverðu, svæði 5 er viðbygging að vestanverðu, svæði 6 viðbygging að sunnanverðu og svæði 7 er lóðin utanhúss.

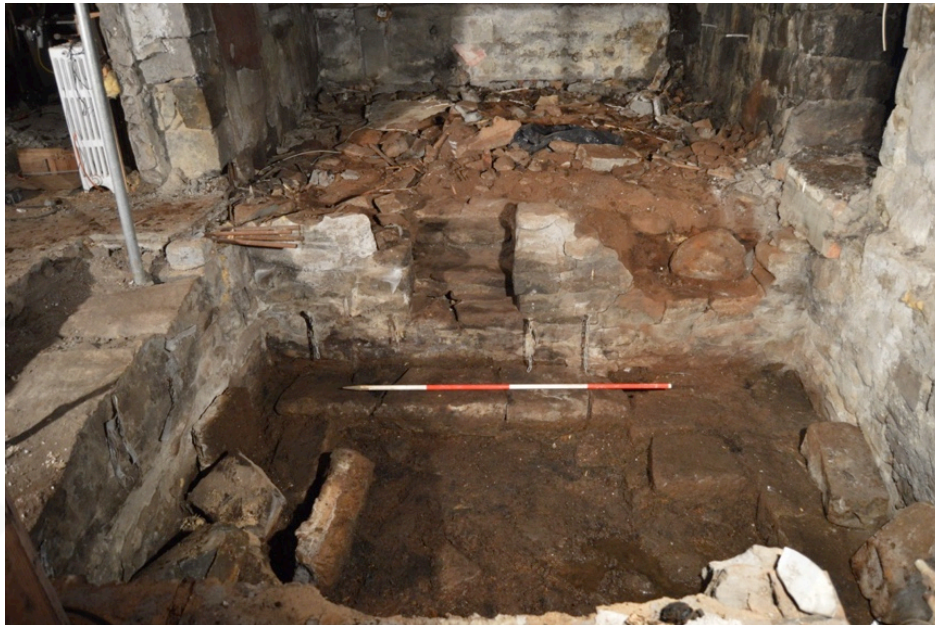
Mynd 3 Kjallari Stórasels eftir hreinsun. Mikið af byggingarúrgangi og öðru drasli var í kjallaranum.

Árið 1884 byggði Sveinn Ingimundarson íbúðarhús með steinveggjum og timburgólfi, járnþak á skarsúð, lengd var 12 al, breidd 7,5 al og hæð 4,5 al. Í húsinu voru þrjú herbergi auk eldhúss og kjallara.<sup>21</sup> Kjallarinn er að innanmáli 2.9m á breidd og 3,5m á lengd. Kjallarinn er hlaðinn úr tilhöggnu grjóti, þó er grjótið í norðurvegg [104] frábrugðið öðru grjóti að því leyti að það er mun stærra og sjást greinileg merki eftir verkfæri sem notuð voru til þess að höggva grjótið til. Norðurveggur kjallarans kann því að hafa verið endurhlaðinn, líklegast þegar viðbyggingin var byggð norðan við húsið árið 1948.<sup>22</sup> Gólf kjallarans var lagt úr tilhöggnu grjóti, hins vegar hafa fyrri ábúendur valdið raski og fært hellurnar sem lágu í miðju gólfsins til. Eingöngu ysta röðin var varðveitt [102], hellurnar úr miðju gólfinu voru þó enn til staðar en augljóslega færðar úr stað. Hellurnar voru lagðar á sendið leirlag [100] sem hefur verið lagt til þess að slétta botn kjallarans áður en hellurnar voru lagðar. Þar undir var steinlögn sem samanstóð gert var úr lóbörðu grjóti. Grjótið lá í þykku leirlagi [101] svo líklegast hefur grjót verið lagt til þurrkunar þar sem svæðið er mjög blautt, grunnvatn fór að seytla upp úr leirnum um leið og sandlag [101] var fjarlægð. Gengið var niður í kjallarann að austanverðu. Tröppur voru hlaðnar úr hellugrjóti og voru fjögur þrep niður.

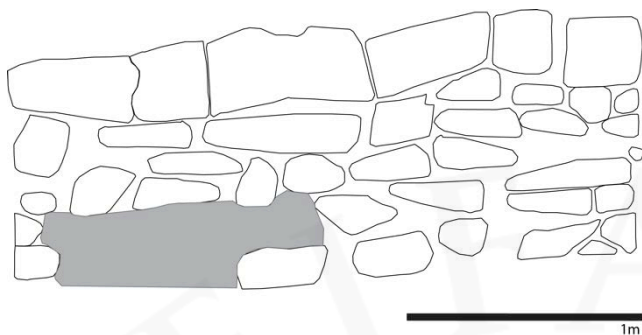
**Mynd 4 Norðurveggur kjallarans. Þar sem gráu svæðin eru hefur steypa verið sett inn á milli grjóthleðslanna.**

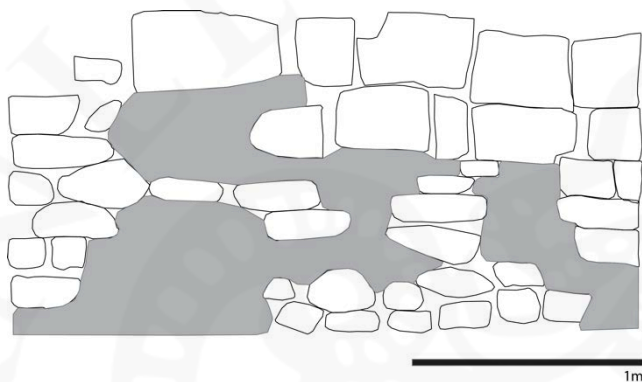
**Mynd 5 Suðurveggur kjallarans. Suðurveggur nær alveg upp að lofti hússins.**

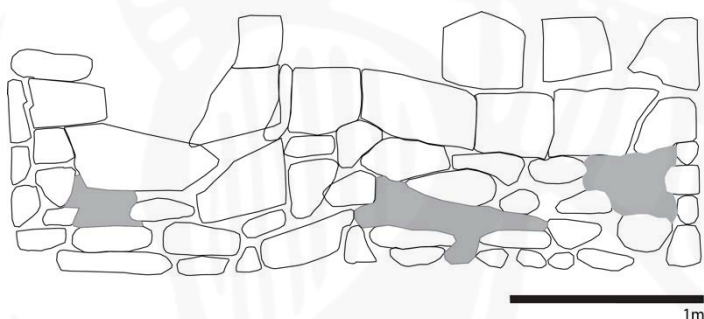
**Mynd 6 Vesturveggur kjallarans. Á gráu svæðunum var búið að fylla inn á milli steina með steypu en á vissum stöðum lá hún yfir grjóthleðslunum.**

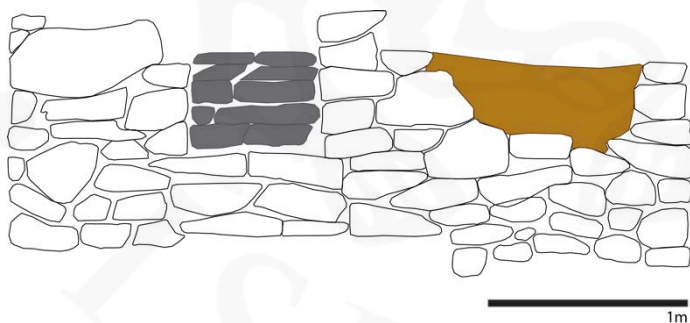
**Mynd 7 Austurveggur kjallarans. Dökku hellurnar er stiginn upp úr kjallaranum og gulbrúni liturinn sýnir skarð þar sem búið var að rífa hluta af veggnum bak við hann var hleðsla úr strenjgatorfi.**

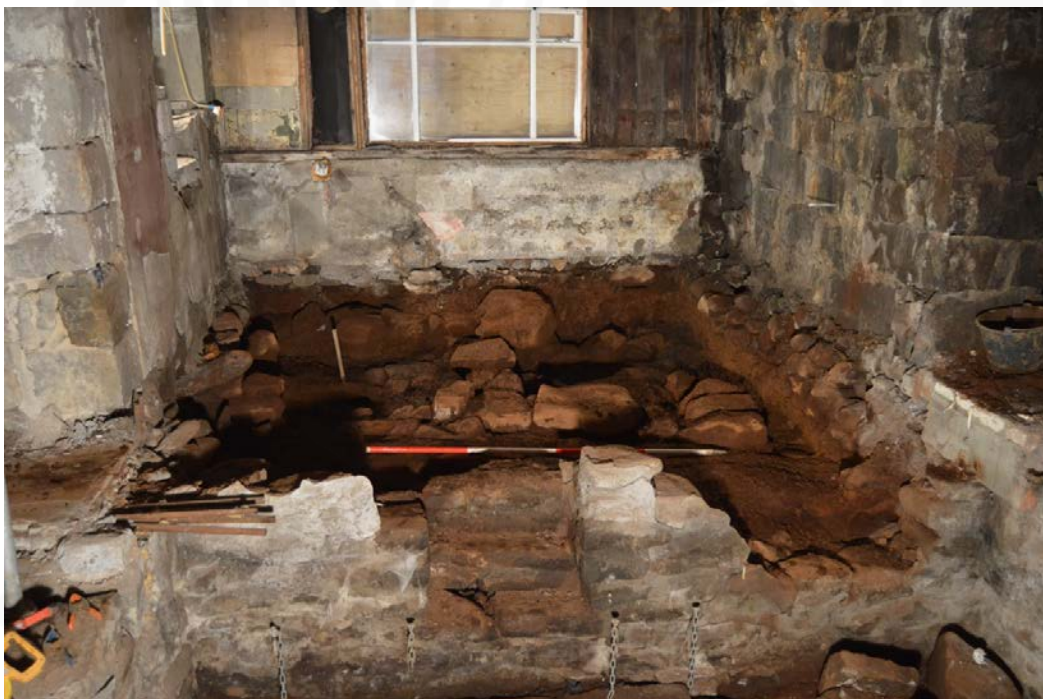
Mynd 8 Grjóthleðslur sem líklegast tilheyrðu eldri húsgrunni. (Mynd tekin í austur)

Þegar blönduðu lögin voru fjarlægð komu í ljós steinaraðir, steinaröð [207] liggur í N/S og A/V og tilheyrir eldri húsgrunni ásamt steinahleðslu [210]. Ofan í mannvirkinu var torfblandað lag [208] sem líklegast er hluti af uppfyllingarlögunum en þó mun torfríkara en þau. Í norðvesturhorni mannvirkisins var lítið eldstæði fullt af móösku [213] um 50 m á lengd og breidd, nánast hringlaga. Augljós merki voru eftir *in situ* bruna, hins vegar var lag [212], sem var umhverfis eldstæðið, mjög blandað, mestmegins torf og leir. Það er því ólíklegt að þetta eldstæði tengist mannvirkinu þegar það var í notkun. Engin augljós gólfög voru í mannvirkinu, eingöngu torfblönduð lög, [211] og [212] sem afmarkast af steingrunninum. Lágu þau ofan á svarblárri eðju [219] sem er náttúrulegt lag. Í eðjunni og ofan á henni var steinaröð sem lá í norðaustur-suðvestur, hleðslan virðist ekki vera hluti af eldri byggingu en greinilega verið gerð af mönnum. Líklegast tilheyrðu steinhleðslur [207] og [210] húsgrunni í timburhúsi þar sem ekki fundust ummerki um torfveggi sem tilheyrðu þessum fasa né gólfög. Hins vegar er eingöngu lítið brot varðveitt af byggingunni svo að það kann að vera að framhlið hússins hafi verið úr timbri en hliðarveggir torfhlaðnir. Það eru getgátur einar.

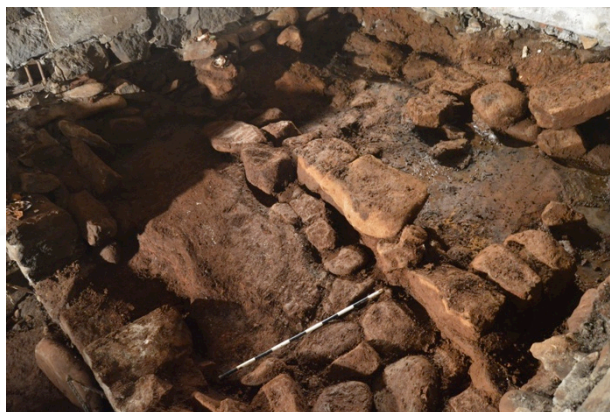
Mynd 9 Á myndinni má sjá horn mannvirkisins en búið er að fjarlægja hleðsluna sem var fyrir miðju. (Mynd tekin í norðaustur)

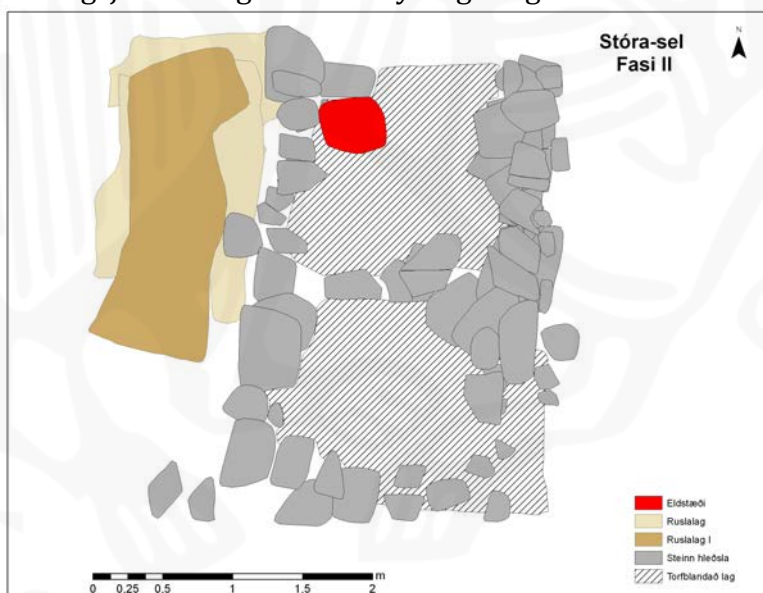
Kort 2 Teikning af mannvirki II sem staðsett er undir nyrðri burst, austan við kjallara. Á teikningunni má sjá steinhleðslur sem tilheyra húsgrunni. Vestan megin við grunninn eru ruslalög en inn í byggingunni eru torflönduð lög, [211] og [212].

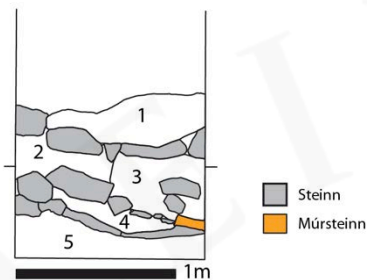
**Mynd 10 Snið í gegnum mannvistarlög undir syðri burst.**

1. Torflag, rauð-appelsínugult á lit.
2. Blandað torflag, blandað í torfið er leir og dökk lífræn siltmold.
3. Torf, líklega veggur, rauðappelsínugult. Strenghlaðið.
4. Torfblandað leirríkt lag, rauðbrúnt á lit, laust í sér.
5. Steypa sem tilheyrir kjallara.

Þegar sniðteikningin var teiknuð var búið að fjarlægja tvö efstu lögin, sem voru blönduð uppfyllingarlög.

Tvö efstu lögin [300] og [301] voru mjög blönduð og samtals um 50 cm á þykkt. Talsvert var af nútímagripum í lögunum, aðallega leirker, gler, naglar og ýmis konar byggingarúrgangur. Undir lagi [301] var blandað torflag [302] sem líklegast var notað til þess að jafna yfirborðið líkt og lög [300] og [301].

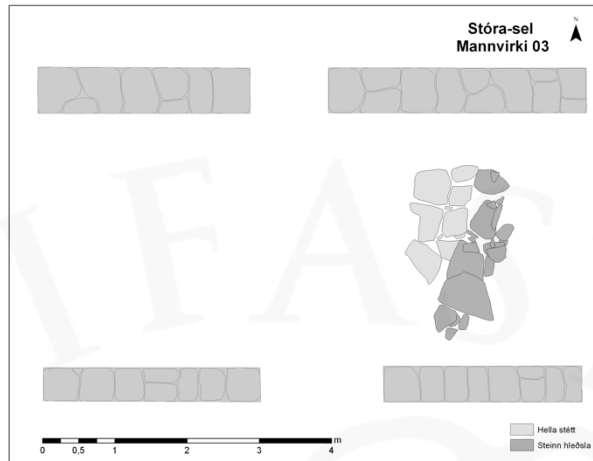
**Kort 3 Hellulögð stétt og steinhleðsla, líklegast veggur, sem tilheyrir yngsta byggingarstigi mannvirkis 03.**

Það sem varðveitt var af yngsta mannvirkinu undir syðri burst samanstóð af steinhleðslum [303] og [304] ásamt hellulögðu gólfi eða stétt [305]. Ofan á hellunum var blandað torflag [302]. Steinaröðin kann að tengjast steinaröð [210]/[218] sem er undir nyrðri burst á svæði 2.

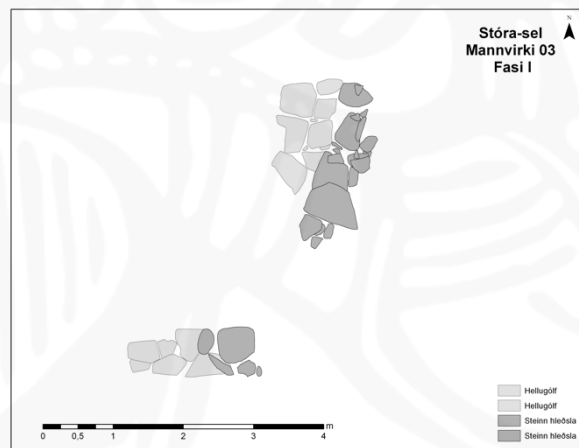
**Kort 4 Mögulega tilheyrir mannvistarleifarnar sunnan og norðan megin á myndinni sömu byggingunni.**

Sunnan við húsið í viðbyggingu var steinaröð og hellulagt gólf sem kann einnig að tilheyrir sama mannvirki og sama byggingarstigi. Talið er að mannvirkið sunnanmegin hafi verið útihús þar sem yfir hellunum voru þykkt heyblönduð taðlög. Þau voru hins vegar ekki að finna norðan megin.

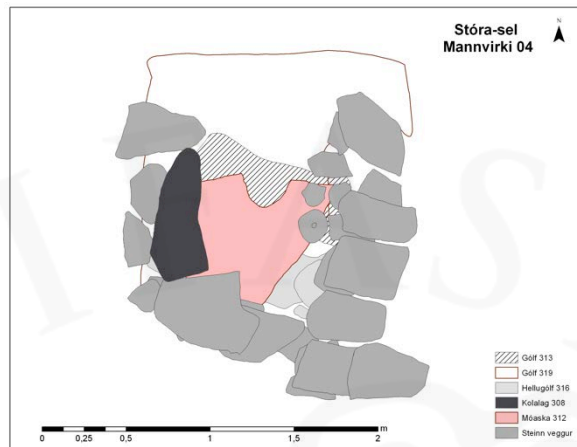
Kort 5 Mannvirki 4, byggingarstig I. Móöskulag [312] liggur upp að vegghleðslu að sunnanverðu og undir er höllugólf.

Þegar lag [306] var fjarlægt kom í ljós steinhleðsla [311] sem myndaði lítið U-laga rými um 1m x 1,3m að innanmáli. Yngsta lagið sem tilheyrir þessu rými var lítið kola- og sótlag [308] um 1cm á þykkt og var í suðvesturhorni mannvirkisins. Lagið lá að hluta til yfir steinhleðslunum sem gæti bent til þess að kolunum hafi verið kastað ofan í tóftina eftir að hún fór úr notkun. Undir kolalaginu var lífrænt blandað torflag [309] sem kann að hafa verið lagt yfir eldstæði til þess að kæfa eld þar sem undir því var móöskulag [312] sem gæti hafa tilheyrt eldstæði. Norðanmegin við torflag [309] var nánast eins torflag [310], tiltölulega þétt og leirríkt.

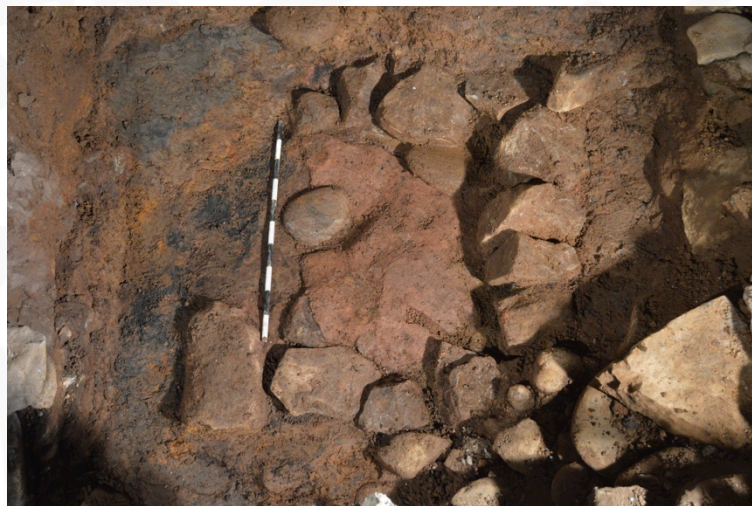
Mynd 11 Mannvirki 4, á myndinni má sjá varðveittar vegghleðslur ásamt móöskulagi [312]

Móöskulag [312] lá ofan á flötum hellum [316] upp við vegg að sunnanverðu og ofan á þétti gólflagi [313] sem var mjög leirríkt með móöskublettum.

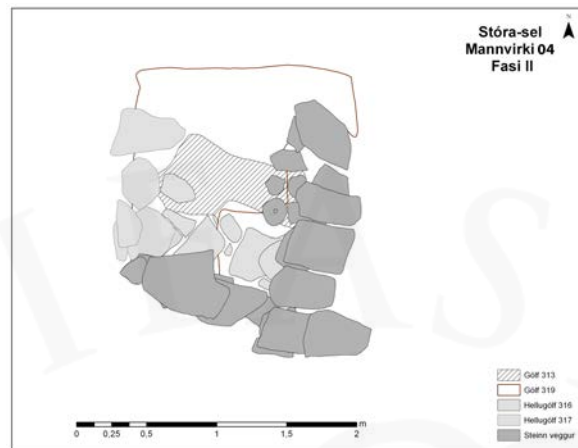
Kort 6 Mannvirki 4, byggingarstig II. Vegghleðsla ásamt gólfhlögum og litlum hluta hellugólfs. Gólfögin liggja upp að hellunum á þessu byggingarstigi. Á teikningunni má einnig sjá stein sem reynt var að bora í gegnum.

Þegar steinhleðsla [311], sem staðsett var vestantil á svæðinu, var fjarlægð kom í ljós að höllugólfið [316] var stærra en áður var talið, þó voru hellurnar eingöngu yfir litlum hluta gólfflatarins. Norðanmegin við höllugólfið var stíft gólflag [313] eins og áður hefur komið fram. Í miðju gólflagi var nánast kringlótt hella sem kann að hafa verið stoðarsteinn. Norðaustan við gólflagið var torfblandað móríkt lag [314]. Lagið var um 20cm þykkt og virðist ekki hafa tilheyrt byggingunni, fremur rusli sem hent var ofan í tóftina. Austan við steinhleðslu [311] var svart blandað svarblátt mýrareðjulag [315] sem virðist vera uppmokstur. Við austurvegg var steinn sem byrjað var að bora holu í hann miðjann. Ef til vill er þetta ófullgerð sleggja.<sup>23</sup>

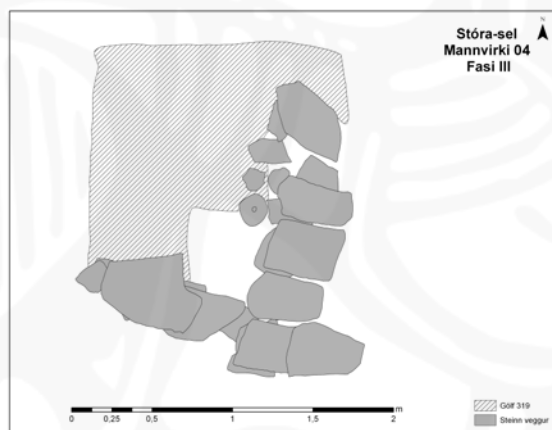
Kort 7 Mannvirki 4, byggingarstig III. Gólfslag [319] ásamt vegghleðslu.

Undir hellugólfi [316]/[317] var gólfslag [319] sem samanstóð aðallega af fíngerðum viðarkolum og sóti, gólfið var þykkt á köflum, mest 15cm. Gólfið minnti einna helst á smiðjugólf. Gólfslag [319] lá ofan á gólfslagi [322] sem var gulbrúnt á lit, mjög þétt í sér með kolabútum. Að norðanverðu var lagið í kringum 15cm en að sunnanverðu var það rétt um 1cm á þykkt þar sem það lá ofan á hellulögðu gólfi [325].

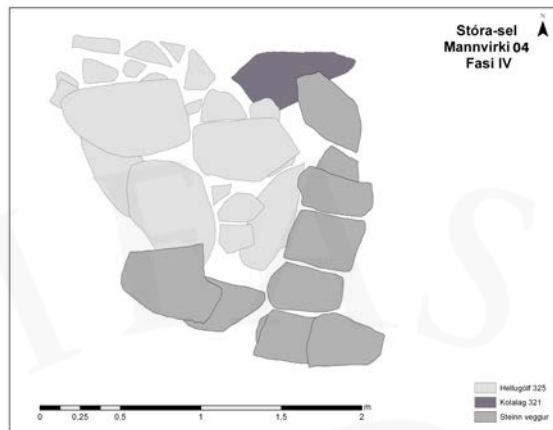
Kort 8 Mannvirki 4, ljósu steinarnar eru hluti af hellulögðu gólfi og dökku steinarnir hluti af vegg. Byggingarstig IV.

Elsta gólfslagið í mannvirki 4 gert úr stórum hellum sem voru um 40cm á breidd og 70cm á lengd. Í norðausturhorninu var kolalag [321] álíka gólfslagi [319]. Ekki er ljóst hvort um gólf sé að ræða eða hreinlega eldstæði, eingöngu lítið brot af hellulögninni var fjarlægð og ganga hellurnar inn í sniðið að norðanverðu. Hellugólf [325] liggur ofan á svarblárri eðju líkt og mannvirki 2 í nyrðri burst. Mannvirki 4 kann að hafa verið smiðja, það sem helst rökstyður þá niðurstöðu eru kola- og móökugólfin sem fundust þar. Hins vegar fannst ekkert gjall né sindur sem gæti því bent til þess að hlutverk mannvirkisins hafi verið annað.

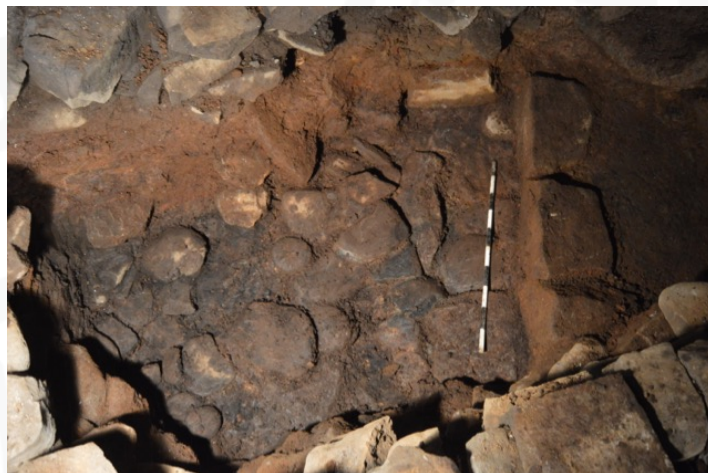
Mynd 12 Mannvirki 4, byggingarstig IV, hægra megin á myndinni er vegghleðsla ásamt hellum í gólfi

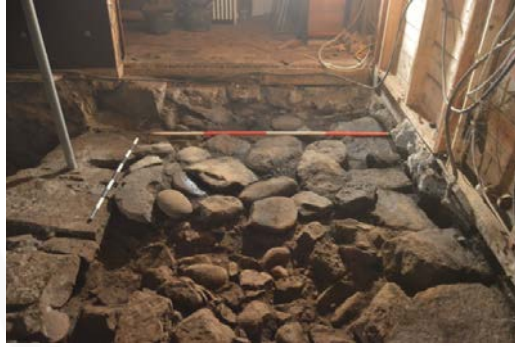
Mynd 13 Stétt sem var fyrir framan eldri inngang steinhússins.

Svæði 4 er í viðbyggingu sem byggð var við nyrðra húsið. Svæðið er 7.6m á lengd og 1.9m á breidd. Svæðið næst steinveggnum var ekki grafið þar sem steinveggurinn fór á hreyfingu við uppgröft og skapaði þannig hættu fyrir starfsmenn. Steypt plata [400] lá yfir mannvistarlögnum, platan var steypt ofan á lag steina og stétt [401] sem er samtíða steinbænum og hefur verið fyrir framan gamla innganginn. Í stéttinni var kvernasteinn úr erlendu flögubergi. Undir stéttinni var jöfnunarlag [404] sem samanstóð aðallega var gert úr sandi og steinvölum, þar var einnig að finna steinkol. Austan við stéttina var drenlagn úr grjóti [403] sem var undir viðbyggingu við steinhúsið. Lög [405] og [406] eru bæði undirlög í tengslum við viðbygginguna. Líklegast voru þau lögð til þess að fá sléttari undirstöður.

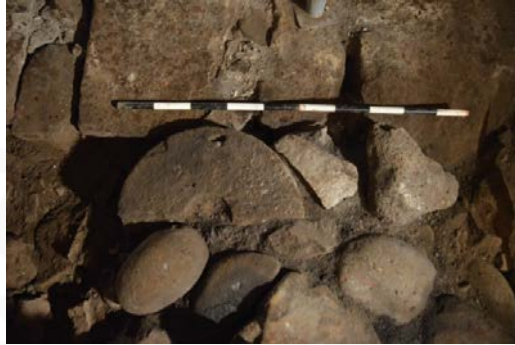
Mynd 14 Kvarnasteinn í stétt.

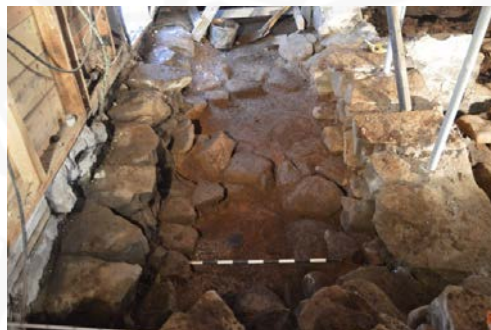
Mynd 15 Steinhleðsla undir viðbyggingu ásamt steinhleðslu sem tilheyrir eldri byggingu. Kjallari steinhússins er hægra megin á myndinni. (Mynd tekin í ANA)

Eldri mannvistarlög voru undir viðbyggingunni sem tilheyrðu torfhúsinu. Hið yngsta af þeim var tvöföld nánast ferhyrnd hleðsla [407] um 3m x 1.5m á lengd og breidd. Ekki er ljóst hvaða tilgangi þessi hleðsla þjónaði en mjög lítið torf var í kringum þær. Undir hleðslunum voru torfblönduð lög [408] og [409]. Þar undir var grjóthleðsla [410] og að austanverðu var hellulögn [413]. Þarna virðist vera milliveggur [413] og [418] á milli tveggja rýma þar sem að vestanverðu var mjög dökkt og þétt gólflag [417]. Undir gólflaginu voru torfblönduð lög sem lágu ofan á láborðu grjóti og svartri mýrareðju. Svæðið er hluti af torfhúsi líklegast frá 18. öld en þar sem svæðið er afar lítið og verður lítið um það sagt að öðru leyti.

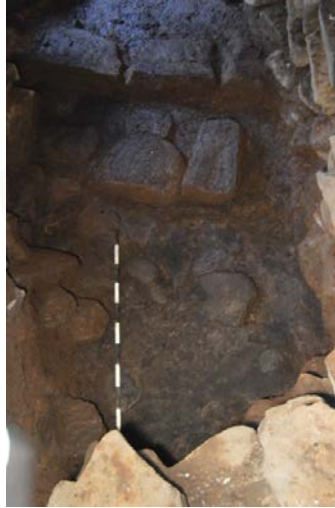
Mynd 16 Svart gólflag ásamt hellum og mögulegri vegghleðslu. (Mynd tekin í ANA)

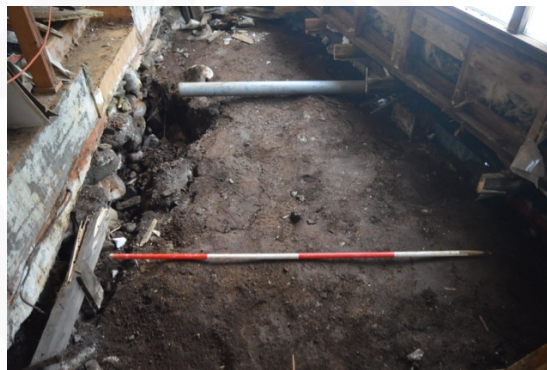
Mynd 17 Yfirborðslag [500] í rými 5. Syðri burst steinbæjarins er að austanverðu og veggur viðbyggingarinnar að vestanverðu. Frárennislögn frá húsinu ekki tengd og lak volgt vatn í talsverðan tíma frá húsinu og hefur sorfið talsvert af jarðlögunum frá upp við húsið.

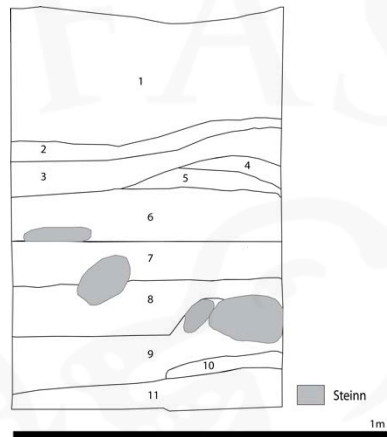
## Snið í gegnum ruslalög á svæði 5 Vestur

1. Blandað yfirborðslag, laust í sér, talsvert af grjóti og steypuklumpum.
2. Blandað móöskulag, brúnt og bleikt að lit. Í laginu var að finna kolaslla og brennd bein.

3. Blandað ruslalag, brún gulleitt á litinn, laust í sér. Innlyksa í laginu voru sótflekkir, kol og skeljar.
4. Móöskulinsa, rótuð, bleik appelsínugul á litin. Sót, örkol og stærri kolaagnir.

5. Blandað þétt lag, linsa, brún gráleit á litinn, samanstendur að mestu af leir, silt og kolaögnum.
6. Torfblandað ruslalag, brún gulleitt á litinn. Innlyksur eru sótflekkir, móaska og kol. Lagið er frekar laust í sér.

7. Blandað ruslalag, dökk brúnt á litinn, innlyksa er blönduð móaska, sót og kol.
8. Torfblandað ruslalag, leirríkt, innlyksa eru kolagnir.
9. Blandað ruslalag, leirríkt, innlyksa eru kolaagnir. Járnútfelling

10. Móöskulinsa, bleik appelsínugul. Innlyksa eru kol og brennd bein.
11. Mýrareðja, svar-blágrá. Náttúrulegt lag.

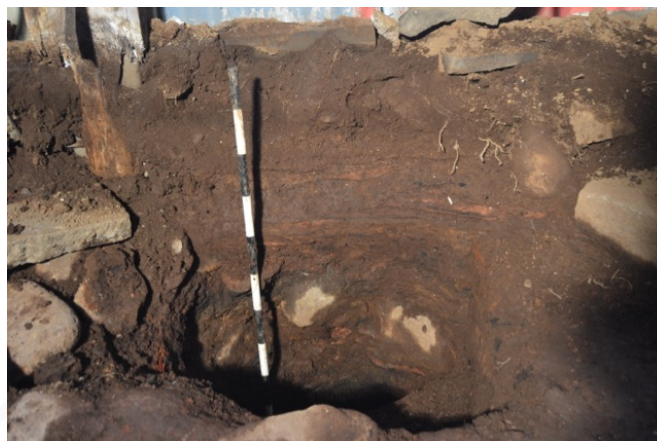
Mynd 18 Snið í gegnum ruslahaug. (Mynd tekin í V)

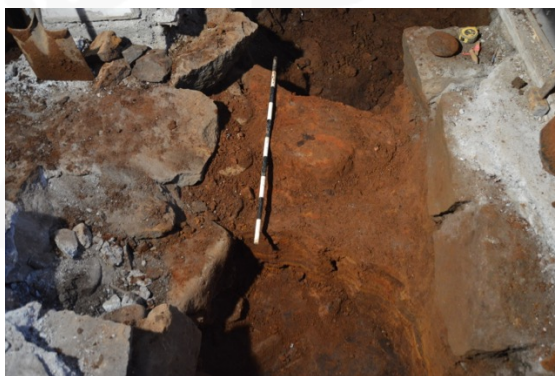
Mynd 20 Strenghlaðinn torfveggur [606]. (Mynd tekin í ANA)

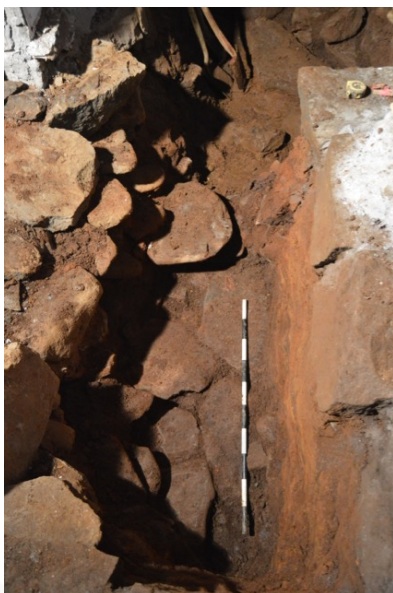
Mynd 21 Hellugólf í mannvirki sem kann að hafa verið hlaða (Mynd tekin í ANA)

Undir yfirborðslaginu var blandað torflag [602], lagið var mun torfríkara að austanverðu og fannst gjóska í torfinu, svört, líklega Katla 1500. Að austanverðu undir lagi [600] og [602] var blandað leirríkt, sendið torflag [603] en að vestanverðu var torfhrun [604] úr torfvegg [606]. Torfveggurinn var hlaðinn úr brún-rauðu og gul-appelsínugulu strengtorfi. Í torfinu var svört frekar gróf gjóska, líklega Katla 1500. Undir torfvegg [606] var steinhleðsla [607] sem virðist liggja í framhaldi af steinhleðslu[303/304] svo líklegast tilheyra hleðslurnar sama mannvirki. Vestanmegin við torfvegg [606] og steinhleðslu [607] var dökkbrúnt, nánast svart, þétt lag [608], í laginu var talsvert af heyi og lífrænum efnum. Líklegast er lag [608] gólf í skepnuhúsi. Undir gólflaginu var blandað ruslslag [610] sem innihélt: blandað torf, brennd bein og kol og undir því torfhrun [612]. Í hruninu voru steinar og kol en lagið er mjög torfríkt og því er líklegra að hér sé hrun fremur en t.d. ruslslag sem hefur verið fleygt ofan í opna tóft. Elsta lagið sem tilheyrir þessu mannvirki er hellulagt gólf [614]. Nánast ómögulegt reyndist að fjarlægja hellurnar þar sem þær voru stórar og fóru inn í sniðin beggja vegna, ekki var reynt að grafa þær fram þar sem þá þá þyrfti að grafa undan uppistandandi veggjum. Reynt var grafa frá hellunum til þess að greina hvort fleiri mannvistarlög væru undir hellugólfinu og reyndist svo vera. Það sem tókst að greina voru mjög blönduð lög ásamt steinum í botni, voru það ávalir steinar greinilega lábarðir, lágu þessir steinar á svarbláa mýrareðjulaginu sem komið var niður á á öllum svæðum. Austan við vegg [606] voru eingöngu blönduð lög sem ekki virtust tilheyra neinu mannvirki. Undir blönduðu lagi [603] var blandað torf og rusl [605]. Lagið var um 1,20m á þykkt og var frekar einsleitt. Þrír steinar voru í laginu sem virtust mynda röð en ef þarna var mannvirki eða rými þá var afar lítið varðveitt af því. Þar undir var lífrænt dökkgrátt lag [609], mjög leirríkt og var þar að finna talsvert af heyi. Lagið var mjög svipað gólflagi [608] og kann að vera útmokstur eða þá að þarna séu ummerki eftir annað rými í útihúsi sem ekki hefur varðveist. Undir taðlagi [609] var steinahrúga [611] og lá hún í ruslalagi [613] sem innhélt kol og blandað torf. Lög [615] og [616] voru aðallega steinar, grjótið í lagi [615] var sumt gríðarstórt. Svæðið austan veggjar samanstendur, eins og áður segir, nær eingöngu af blönduðum lögum og þar kann að hafa verið rými tengt útihúsi eða hlöðu. Í úttekt/virðingu frá 1830 stendur heyhlaða í 4 stafgólfum, 4 álnir á breidd með 5 sperrum sem standa á veggjum með 4 langböndum, í sperrunum eru skambbitar annars eru veggir stæðilegir en að utan víða gallaðir.<sup>24</sup> Þetta rými gæti því hafa verið hluti af hlöðunni.

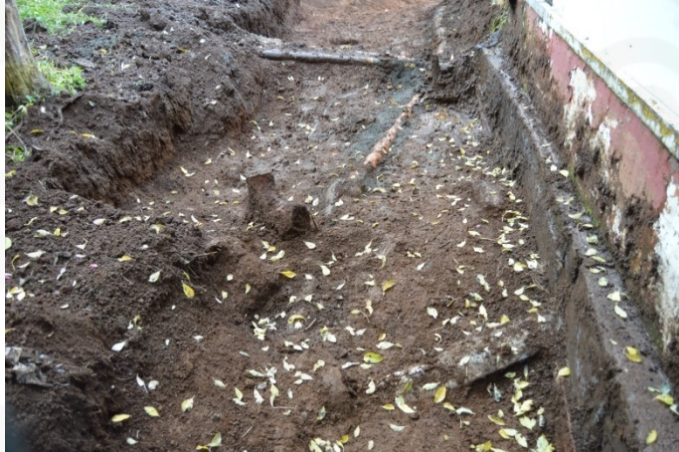
Mynd 22 Austurhluti svæðisins sem ekki var grafinn vegna lagna og annarra raskana. (Mynd tekin í SAS)

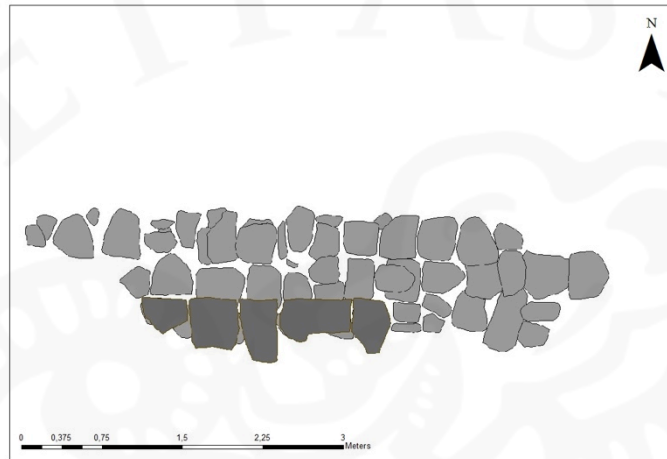
Mynd 24 Húsgrunnar viðbyggingar við steinhúsið

en í húsgrunni [728]. Lengd veggjarins var 5.5 m og breidd 1.2 m og lá hann að nokkru undir yngri húsgrunninum. Eldri húsgrunnurinn er mun breiðari en sá yngri og gæti það bent til þess að eldri veggur viðbyggingarinnar hafi verið meiri um sig en sá yngri. Þegar eldri veggurinn [731] var fjarlægður kom í ljós brúnleitt torflag [733] sem kann að hafa verið til þess að jafna yfirborðið áður en steingrunnurinn var hlaðinn. Slík lög fundust víða á svæðinu.

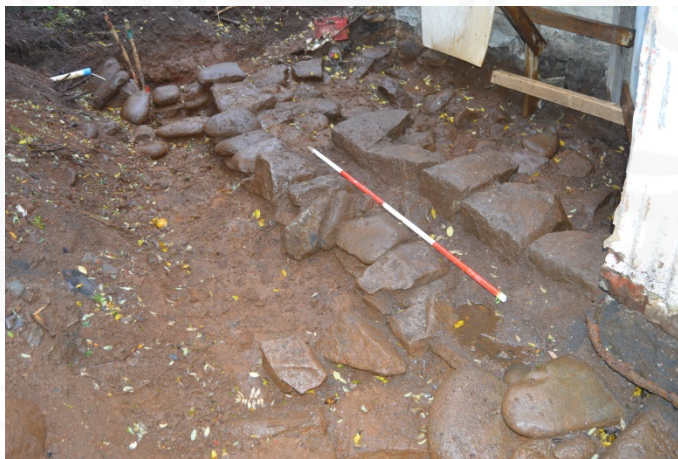
Mynd 25 Húsgrunnur viðbyggingar við steinhúsið líkt og teikningin að ofan

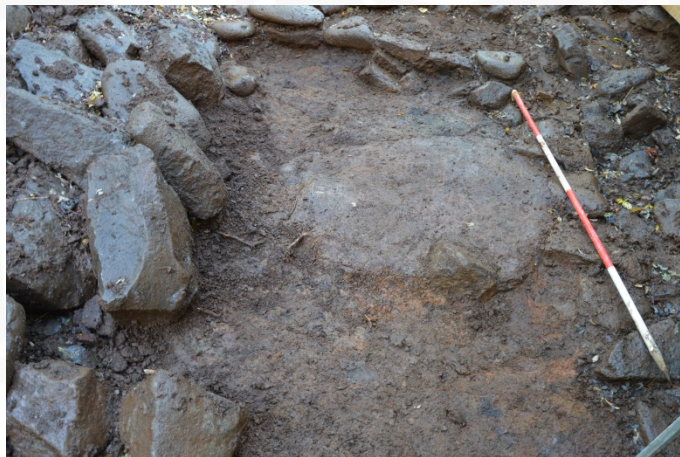
Mynd 26 Gólflag á norðurhluta svæðisins

- a) Þegar lag [733] ásamt lagi [759] sem var torfblandað ruslslag sem innihélt bletti af Kötlu 1500 gjóskunni, var fjarlægð kom í ljós gólflag [761], á svæðnu miðju. Gólfið var dökkbrúnt og bleikt, lífrænt og víða um 3 cm á þykkt. Staðsetning gólflagsins bendir til þess að torfhúsið hafi náð lengra til norðurs en steinhúsið. Í gólfleginu voru nokkrar leifar af brotnum kræklingaskeljum og móösku sem gæti bent til þess að þarna hafi matur verið útbúinn. Jarðvegssýni var tekið úr gólfleginu til frekari rannsókna. Gólflagið lá ofan á blönduðu lagi [770] (torfhrun og steinar) sem virðist hafa verið til þess að jafna yfirborð.

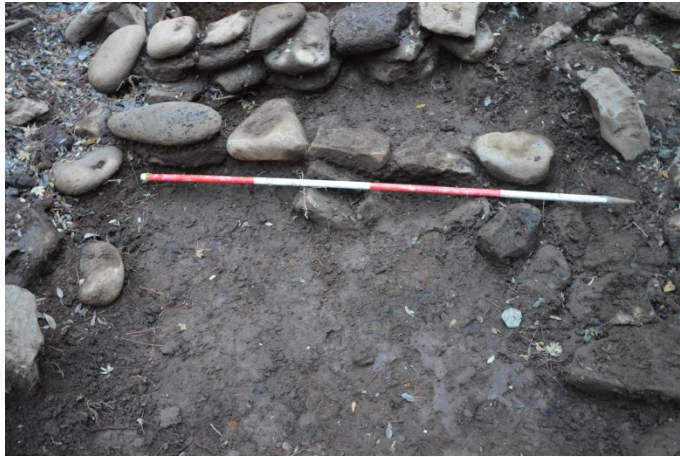
Mynd 27 Hluti af grjóthlöðnum vegg [764]

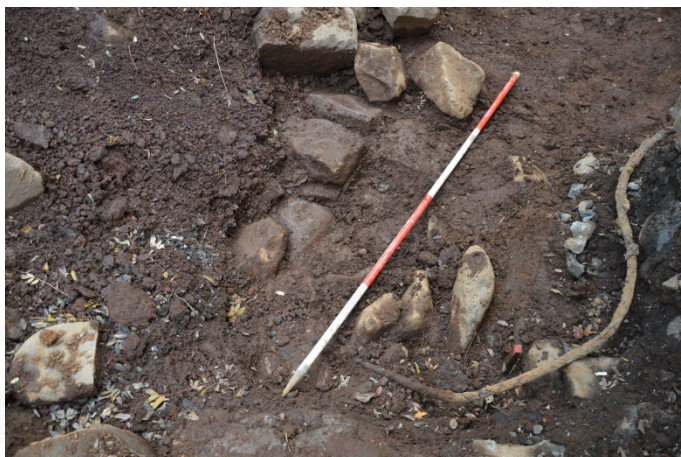
Mynd 28 Horn veggjar [766]

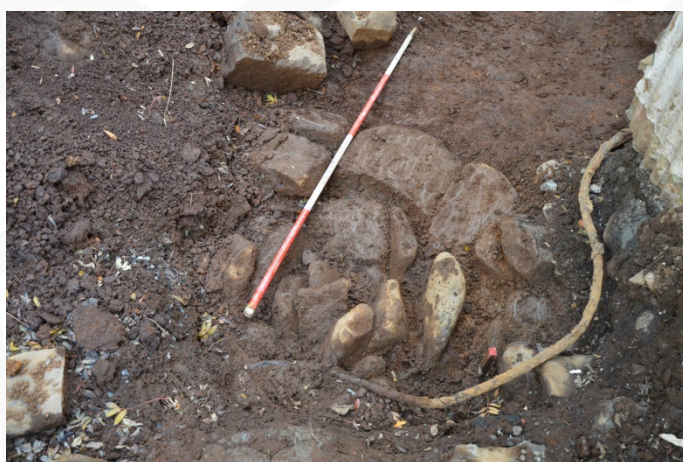
Mynd 29 Steinafylling [768]

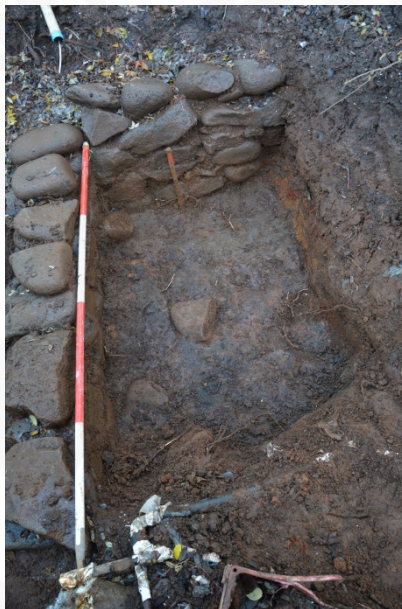
Mynd 30 Horn á grjóthlaðnum vegg [765] ásamt gólflagi [767]

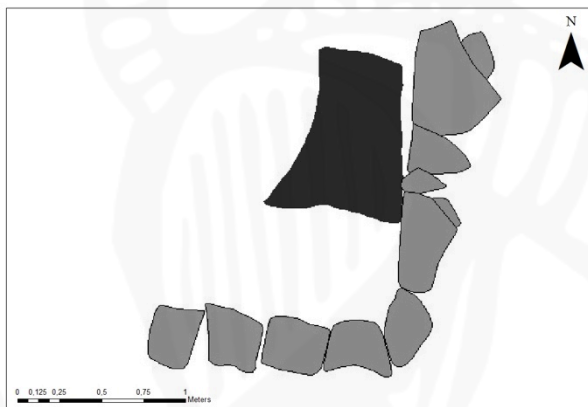
Mynd 31 Veggur [757]

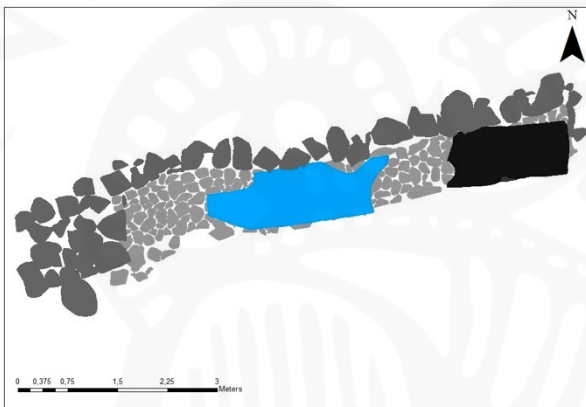
Mynd 32 Veggur [748] ásamt skeljagólfu [bláa lagið] og gólflog [743] ásamt stétt [774]

og því hægt að aldursgreina.<sup>31</sup> Skeljarnar í laginu benda til þess að í þessu rými hafi vinnsla á beitu farið fram. Skeljar hafa fundist víða á Íslandi og notkun þeirra einskorðast ekki eingöngu við beitu.<sup>32</sup> Til eru dæmi um að skeljar hafi verið notaðar sem skeiðar. Þær geta einnig hafa borist inn í landi með þara sem var notaðir til saltframleiðslu.<sup>33</sup> Gert var út frá Stóraseli eins og flestum bæjum í kring sem bendir til þess að þarna hafi beita verið unnin líkt og þekkist víðar.<sup>34</sup> Í jarðarbók Árna Magnússonar og Páls Vídalíns stendur að skelfiskfjara sé nægileg í Víkurlandi, það er að segja landi Sels.<sup>35</sup> Gólflogin í mannvirkinu eru ólík og virðist hlutverk rýmisins hafa breyst í gegnum tíðina. Gólflog [741] og [743] lágu ofan á stétt [774] sem var hlaðin úr lábornu grjóti. Að vestanverðu kom í ljós grjóthlaðinn veggur [748] sem einnig tilheyrir þessu mannvirki. Veggurinn var afar vel varðveittur, um 8.5 m langar og lá í NA-SV, að austanverðu var hæð veggjarins um 0.7 m hár. Veggur og stétt voru ekki fjarlægð þar sem ekki var þörf á að grafa frekar á svæðinu og byggingin náði út fyrir lóðarmörk. Mannvirkið er þar af leiðandi enn varðveitt að mestu.

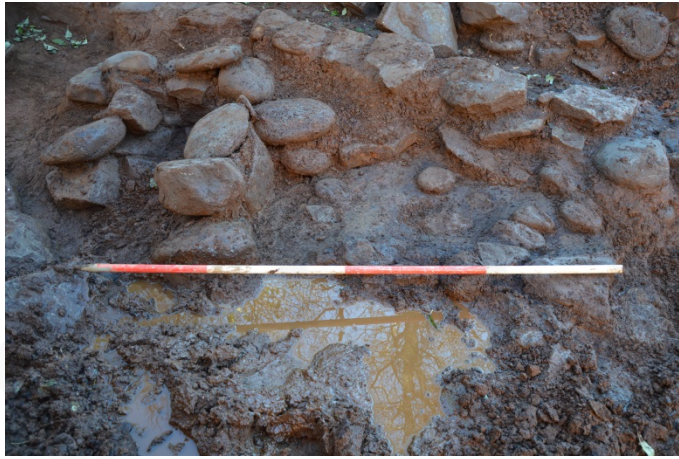
Mynd 33 Grjóthlaðinn veggur [756] og gólflag [758]

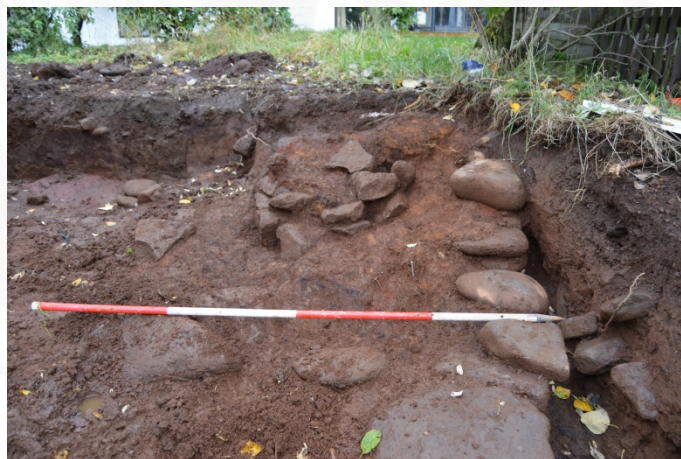
Mynd 34 Torfveggur hluti af hóp [735]

Á suðausturhluta svæðisins var helst að finna fokmold ásamt hreyfðum lögum, en einnig brot af mannvirkjum sem tilheyra ýmsum byggingarstigum en voru þó það brotakennd að ekki var hægt að greina þau frekar. Hópur [735] var hluti af mannvirki sem hafði greinilega verið endurbyggt margsinnis líkt og önnur mannvirki. Hægt var að greina, grjóthlaðinn vegg [736] ásamt fyllingu í veggnum [737] (brún-appelsínugult torf með dökkgrárrí gjósku, líklegast Katla 1500). Mannvirki [735] lá að hluta til yfir fokmoldarlagi [750] og torfblönduðu lagi [752]. Síðarnefnda lagið lá yfir hlöðnum vegg [753], veggurinn lá í NV-SA. Eingöngu lítill hluti mannvirkisins var grafinn upp þar sem veggurinn fór út fyrir lóðarmörk og var því ekki rannsakaður frekar. Ekki var hægt að tengja vegginn við önnur mannvirki á svæðinu. Undir veggnum var torfblandað lag [754].

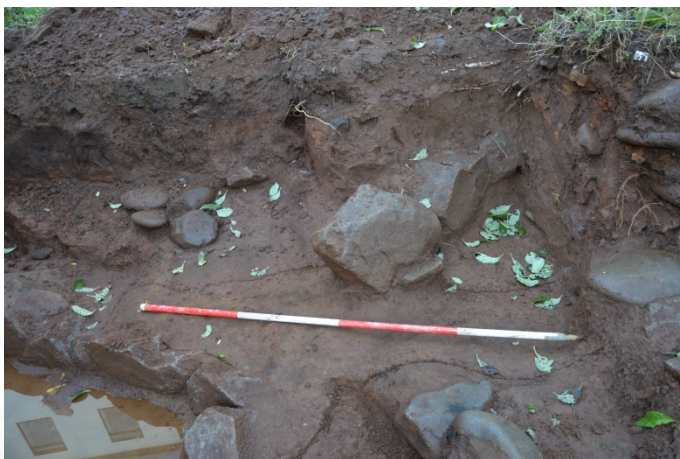
Mynd 35 Leifar veggs [ 753]

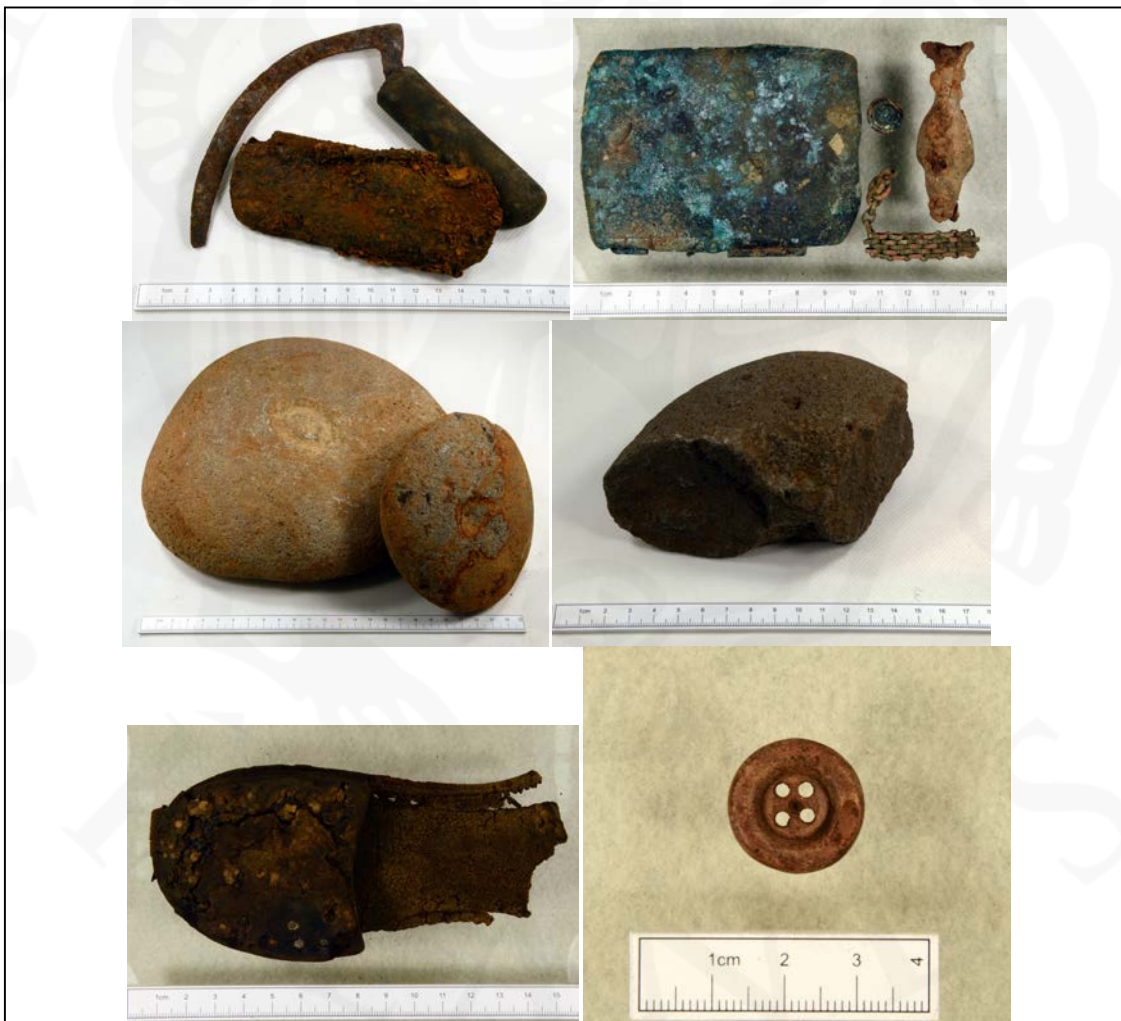
Efsta röð f.v. Tóbaksjárn STS15-2-73 og gleraugnahús -75. Lok af málmöskju STS15-2-94, festi -90, sakka -92, hnappur -93.

Miðröð f.v. steinar sem áttu að verða sleggjur STS-2-19 og -39. Sleggja STS15-2-56. Neðsta röð f.f. skósóli STS15-2-124 og beinhnappur 2015-2-128.
