# FORNLEIFARANNSÓKN VEGNA ENDURNÝJUNAR ÖRLYGSHAFNARVEGAR VIÐ HVALSKER Í PATREKSFIRÐI

**BIRNA LÁRUSDÓTTIR OG LÍSABET GUÐMUNDSDÓTTIR**

FORNLEIFASTOFNUN ÍSLANDS  
REYKJAVÍK 2016  
FS611-16111

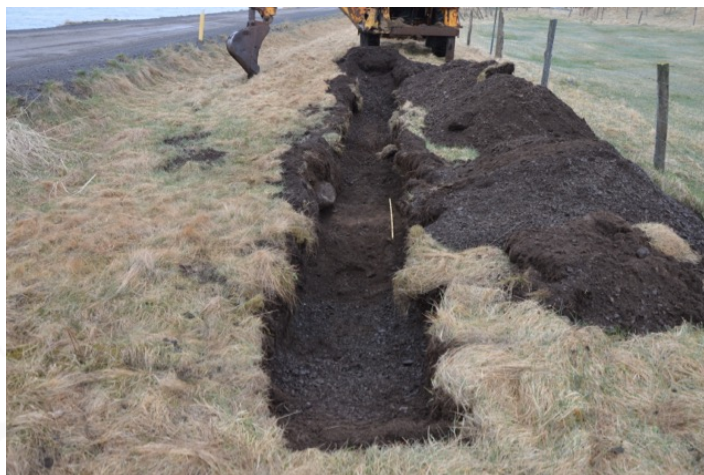
Skurður 1 var grafinn í gegnum meint Pallanaust (BA-152:025), en talið er að þar hafi verið búið um skeið á 20. öld. Staðsetning þess er ekki óyggjandi en helst hefur verið bent á dálitla dæld skammt ofan við veginn, þar sem skurðurinn var grafinn.<sup>3</sup> Skurðurinn var um 10,2 m á lengd, 0,8 m á breidd og 1-1,5 m á dýpt. Á einum stað í skurðinum sáust mögulegar hleðslur sem kunna að hafa tilheyrt Pallanausti. Hins vegar var búið að slétta tún og mátti augljóslega greina á yfirborðslaginu að búið var að hreyfa talsvert við svæðinu. Ef þetta grjót hefur tilheyrt Pallanausti er ljóst að mannvirkið hefur verið nánast fjarlægt með öllu. Hvorki fundust önnur mannvistarlög né gripir í skurðinum.

*Mynd 1: Skurður 1, skalinn er 1 m (horft í SA).*

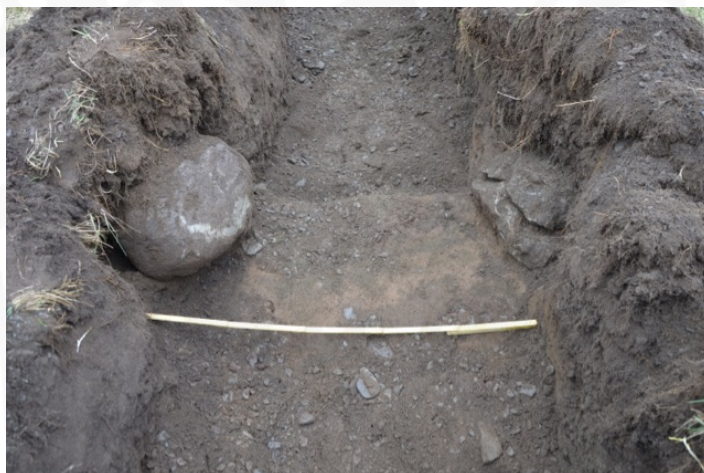
*Mynd 2: Mögulegar hleðsluleifar í skurði 1, sem eru mjög raskaðar (mynd tekin í SA).*

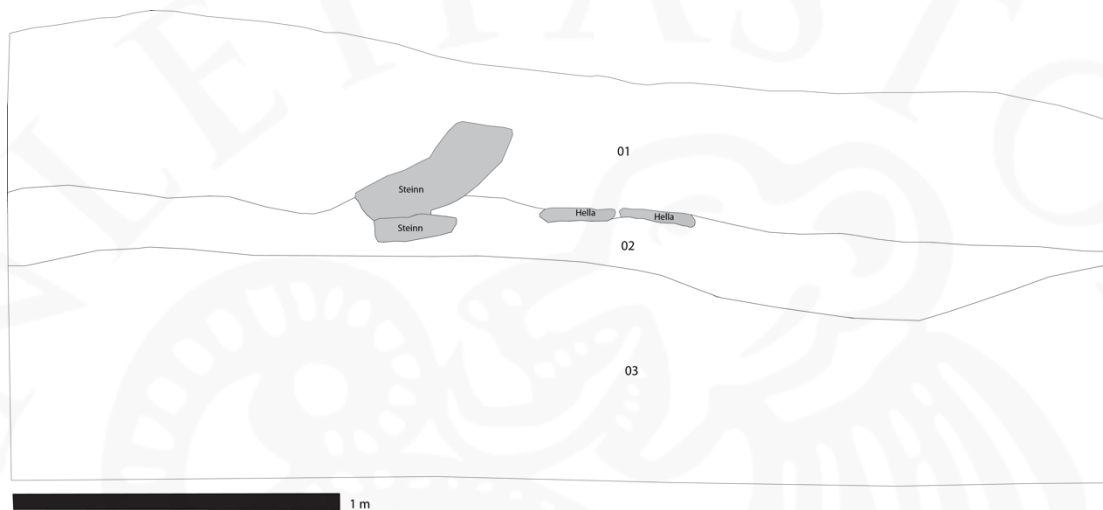
Lag 01: Yfirborðslag ásamt raski, sendið og hreyft lag um 50 cm á þykkt. Lagið liggur yfir mögulegri hleðslu en svæðið er svo mikið raskað að ekki var hægt að greina hvort um eiginlegt mannvirki var að ræða eða ekki.

Lag 02: Blandað hreyft mannvistarlag, brún-appelsínugult á lit, lagið er sendið með litlum torfsneplum og smásteinum. Lítil kol voru í laginu og fundust einnig nokkrir rónaglar við hreinsun á sniðinu.

Lag 03: Náttúruleg sjávarmöl, engin mannvist greinanleg.

Mynd 3: Vestursnið skurðar 02.

Í skurði 2 voru ummerki um mannvist í grennd og ekki hægt að staðfesta að komið hafi verið niður á rétt (BA-152:008). Hún gæti hafa staðið fjær vegi eða verið gjöreyðilögð við framkvæmdir. Kol og rónaglar voru í mannvistarlagi 02 sem bendir til þess sem vitað er, að mannabyggð hafi verið skammt frá. Ekki var hægt að aldursgreina þetta lag.

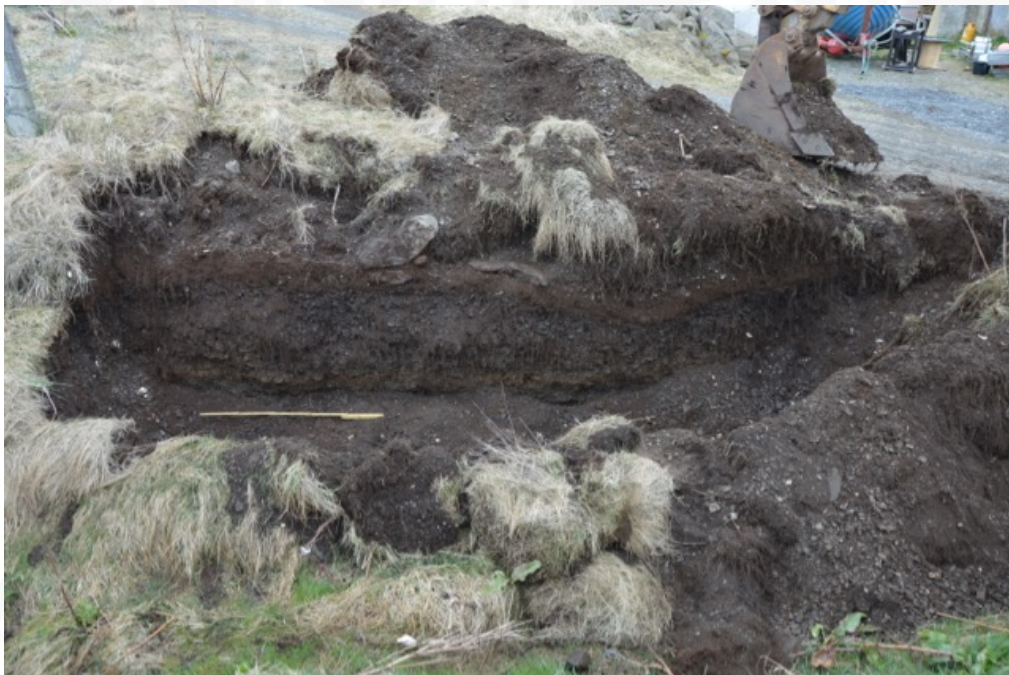
Skurðurinn var 3,2 m á lengd, 0,8 m á breidd og um 1,25 m á dýpt. Í honum voru eftirtalin lög:

Mynd 4: Skurður 2 (mynd tekin í V).

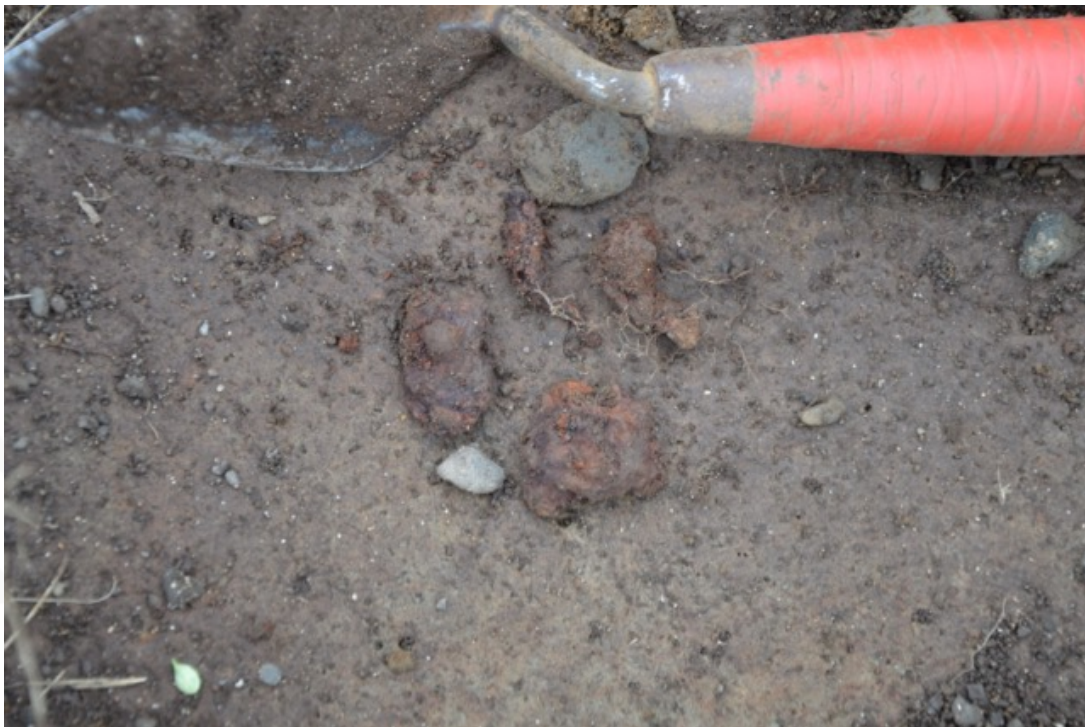
*Mynd 5: Rónaglar úr mannvistarlagi 02 í skurði 2.*

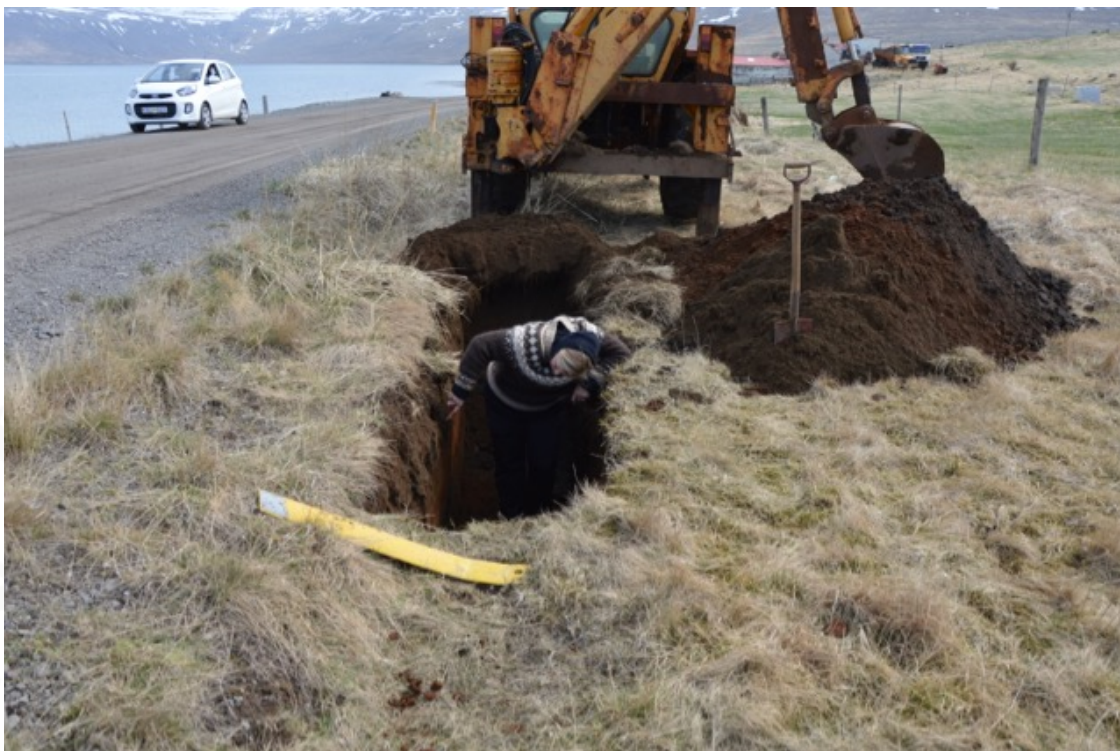
Skurður 3 var grafinn SV við gamla kaupfélagshúsið, SV við núverandi veg. Á því svæði var mannvirki (BA-152:016) frá Brandarstöðum eða Laugukofa, sem voru smábýli á Hvalskeri. Talið er að þetta hafi verið votheysgryfja sem síðar var breytt í kamar. Mannvirki sést á þessum slóðum á gamalli ljósmynd en talið er líklegt að það hafi farið undir núverandi veg. Til að ganga úr skugga um hvort leifar mannvirkis leyndust á staðnum var grafinn skurður sem var um 3,5 m langur, 1 m á breidd og 1,2 m á dýpt. Engin mannvistarlög fundust í skurðinum en skurðurinn leiddi í ljós að þarna hefur áður verið blautt, lögin í skurðinum voru rauðleit og afar járnrík.

*Mynd 6: Birna hreinsar sniðið í skurði 3 (horft til SA).*

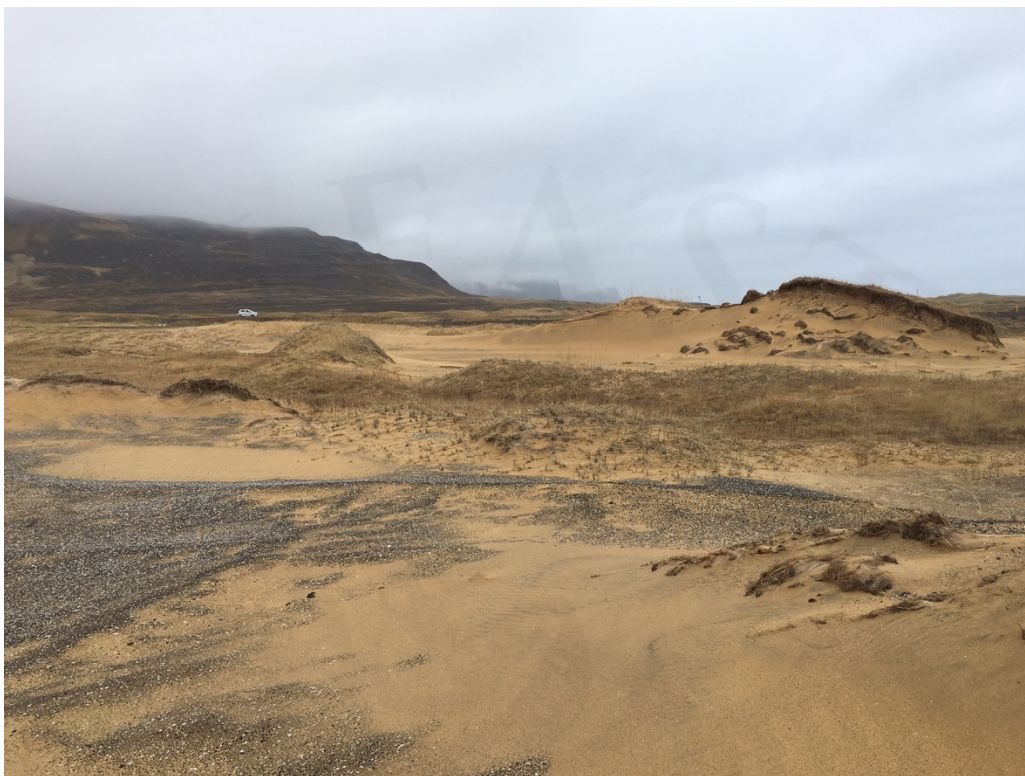
Sandurinn er helsta einkenni svæðisins. Austast er það fremur sléttlent og vaxið melgresi en verður hæðóttara þegar vestar dregur og vestasti hlutinn einkennist af sandöldum sem ná allt að 8-10 m hæð þar sem mest er. Víða er rof í öldunum og skv. kunnugum er sandurinn mikið á ferðinni og landslag því síbreytilegt. Stundum hafa sandöldur verið lækkaðar með jarðýtum og víða hefur jarðrask orðið, bæði vegna efnistöku, plæginga og flugvallargerðar, en vegarstæðið liggur að hluta til meðfram flugbraut sem nú er fallin úr notkun. Engin merki sjást um lónstæði.

Mynd 7: Sandöldur vestarlega á svæðinu, horft í NV.

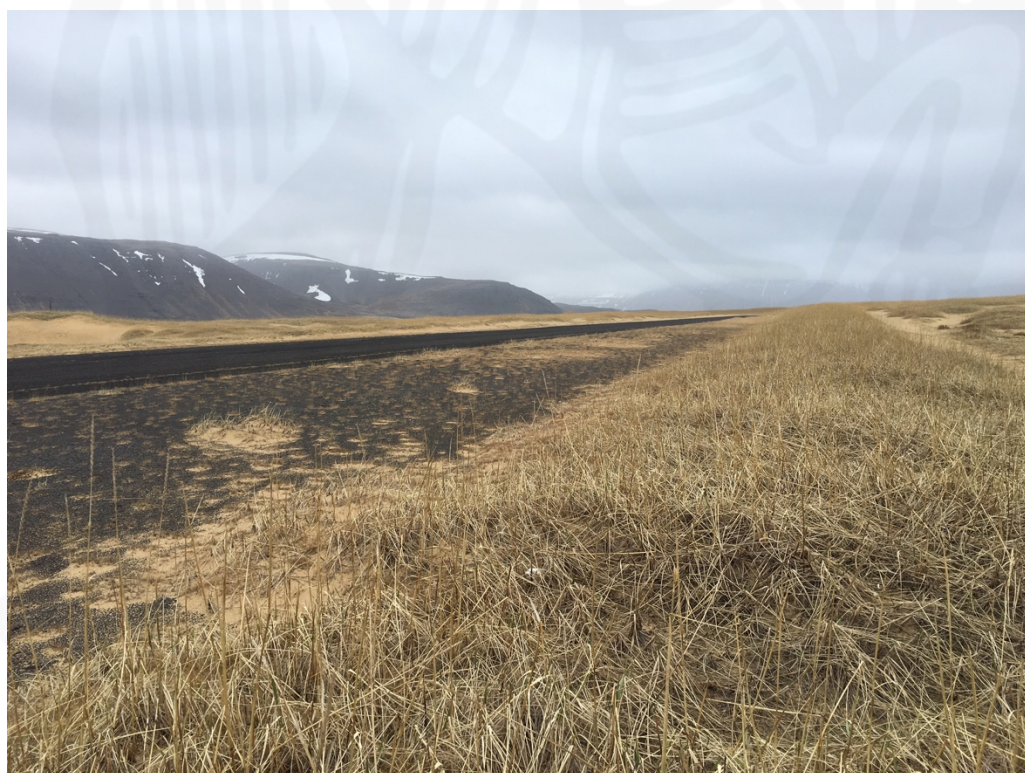
Mynd 8: Horft meðfram flugvelli á fyrirhuguðu vegarstæði til SA.

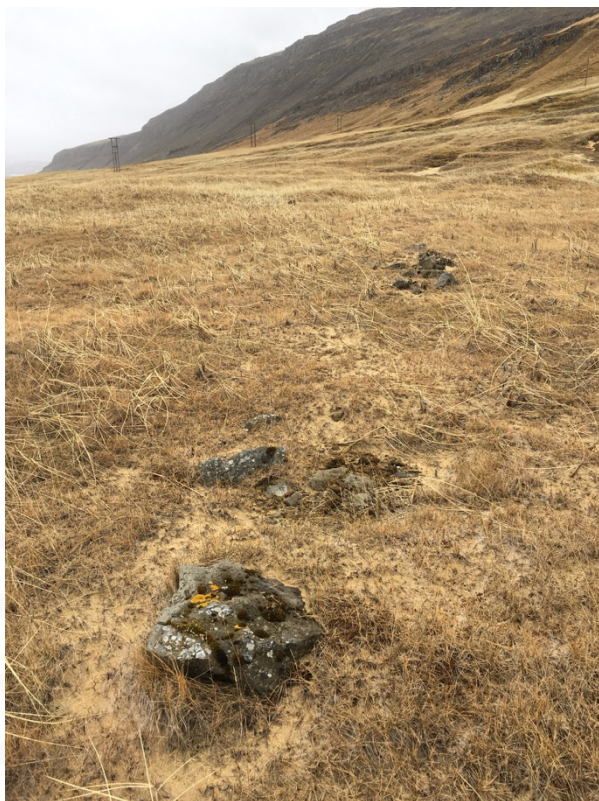
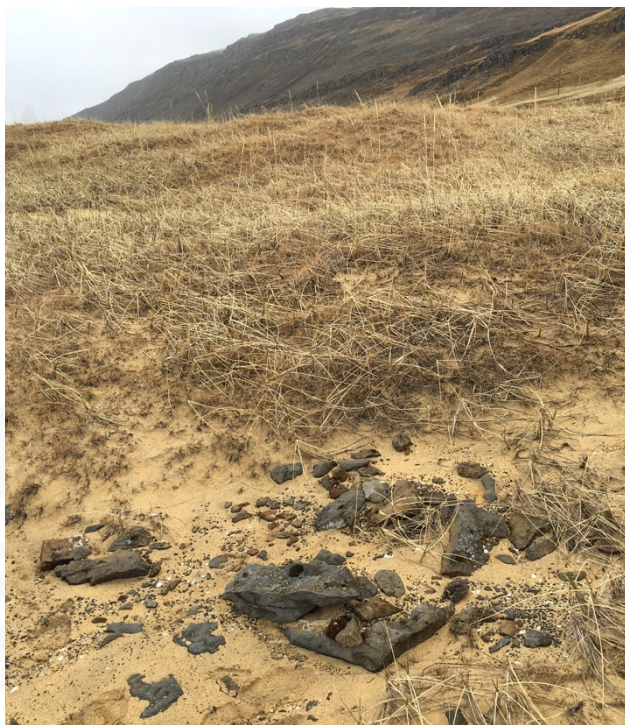
Gengið var um vegarstæðið og það skoðað á um 50 m breiðu belti. Engar fornleifar fundust en á þremur stöðum voru tekin hnit á grjóthrúgum sem skera sig úr (sjá kort 2-3 og myndir 9 og 10) en ósennilegt er þó að þær séu af mannavöldum. Hnit á hrúgunum (merkt á korti með gulu) eru sem hér segir:

Mynd 9 og 10: Grjót, líklega náttúrulegt, um miðbik svæðis, horft í SV.
