Fornleifarannsókn í landi Eystri-Ása í Skaftártungu 2017

Vegna breytinga á Skaftártunguvegi og nýsmíði brúar yfir Eldvatn

Lilja Laufey Davíðsdóttir
með viðauka eftir Magnús Á. Sigurgeirsson

Fornleifastofnun Íslands
FS646-16291
Reykjavík 2017

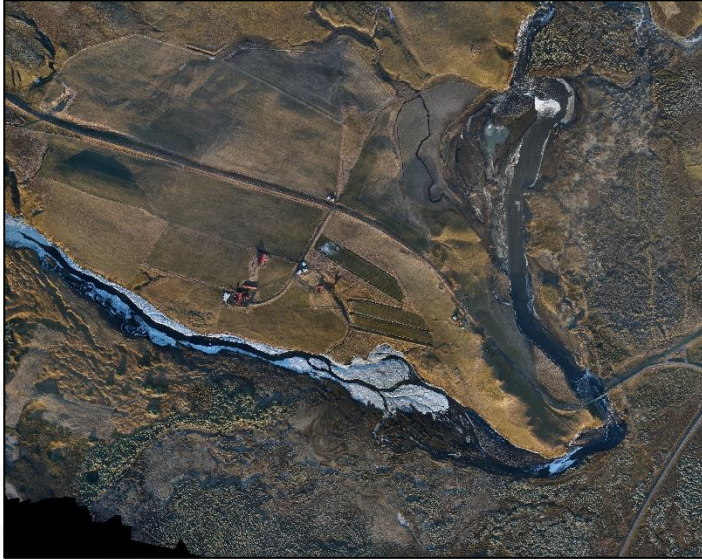
Mynd 2. Landslagið breyttist mikið í Skaftáreldum 1783-1785, tún Eystri-Ása fóru undir hraun og farvegur Eldvatns skar landið í sundur.

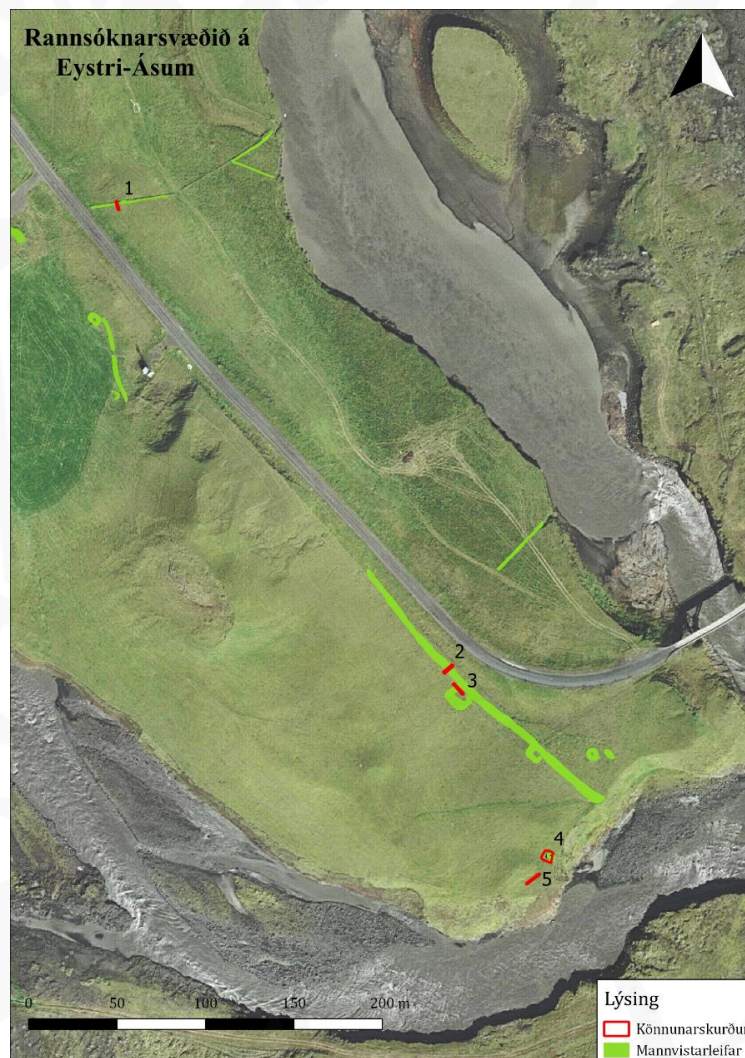
Mynd 3. Rannsóknarsvæðið á Eystri Ásum í Skaftártungu. Hér má sjá mannvistarminjar á svæðinu og staðsetningu könnunarskurðanna.

Eins og áður hefur komið fram var rannsóknarsvæðinu skipt niður í fimm svæði (sjá staðsetningu þeirra á mynd 3). Í þessum kafla verður farið yfir niðurstöður hvers svæðis fyrir sig og verður það gert í númeraröð.

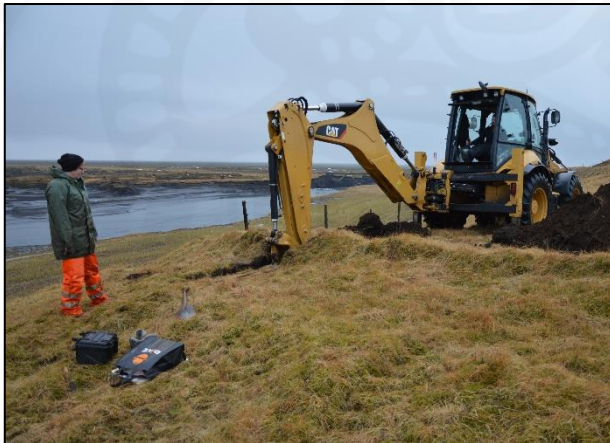
Mynd 4. Könnunarskurður á svæði 1

skurður sem var 5x1 m að stærð þvert á garðlagið sem var fremur mjótt á yfirborði. Þegar búið var að grafa skurðinn var sniðið hreinsað, ljósmyndað og teiknað upp í skalanum 1:10. Magnús Á. Sigurgeirsson, jarðfræðingur var fengin til þess að skoða gjóskulögin á svæðinu en vegna tímaleysis voru jarðlögin í sniðinu á svæði 1 ekki greind nákvæmlega. Við aldursgreiningu minja í skurðinum voru auðþekkjanleg gjóskulög á svæði 2 notuð til viðmiðs en ekki voru allar gjóskurnar greindar.

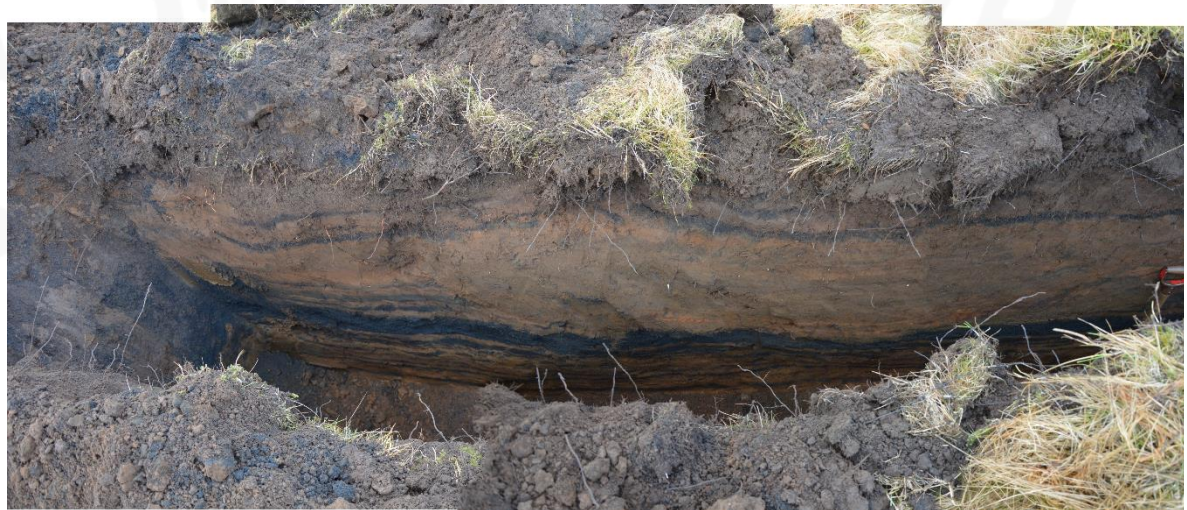
Mynd 5. Samsett ljósmynd af suðvestursniði í könnunarskurðinum á svæði 1

Í sniðinu komu í ljós fjölmörg gjóskulög en minna af mannvistarlögum. Nokkuð ógreinilegar leifar af garðlagi [102] var að finna efst í skurðinum. Ofmælt er að segja að garðurinn hafi verið hlaðinn en e.t.v. byggður upp með nokkrum hnausum eða svo. Jarðvegurinn var mjög rótaður og ormsmoginn enda garðleifarnar staðsettar neðst í grasrótinni. Greinilegur niðurgröftur eða pæla [103] var norðan megin við hann. Pælan sem stungin var upp var um 30 cm í þvermál og 7 cm djúp. Stungið hafði verið í gegnum svart gjóskulag úr Kötlu sem annað hvort féll árið 1755 eða 1918 [105] og sömuleiðis í gegnum svarta, grófa gjósku með vikri, K-1625 [109]. Aðeins kom fram eitt gjóskulag fyrir ofan K-1625 og því óljóst hvort um sé að ræða K-1918 eða K-1755. Garðurinn var án efa 20. aldar mannvirki af því tagi sem hróflað var upp undir vírgirðingar og var girðingin uppi í tíð Gísla Halldórs Magnúsonar núverandi bónda í Ytri-Ásum.¹³ Nokkru sunnan við garðlagið var annar samtíða niðurgröftur [106] sem einnig skar í gegnum gjóskulögin K-1755 eða K-1918 [105] og K-1625 [109]. Hann var 28 cm í þvermál og 12 sm djúpur. Engin mannvistarlög var að sjá sem tengdust þessum niðurgreftri og því óljóst hvaða tilgangi hann þjónaði. Undir gjóskulaginu K-1625 eru merki um raskaðan jarðveg [110]. Ekki var talið að um rask af mannavöldum væri að ræða heldur fremur náttúrulegt rof. Þar var mikið af appelsínugulum mýrartorfflyksum og langar gjóskulínur, sumar allt að 60 cm langar. Jarðlagið var þó mjög blandað af gjóskum og öðrum jarðvegi. Svo virðist sem að gróðurþekja á svæðinu hafi rofnað og jarðvegurinn ýfst upp og blandast saman en að gróið hafi verið fyrir sárið þegar K-1625 féll yfir yfir það. Rofið nær yfir stórt svæði og nær alveg niður í gjóskuna Eldgjá 934 +/-2 [127]. Nokkur leirkersbrot af sama hvítglerjaða ílátinu fundust í grasrótinni, frá 20. öld.

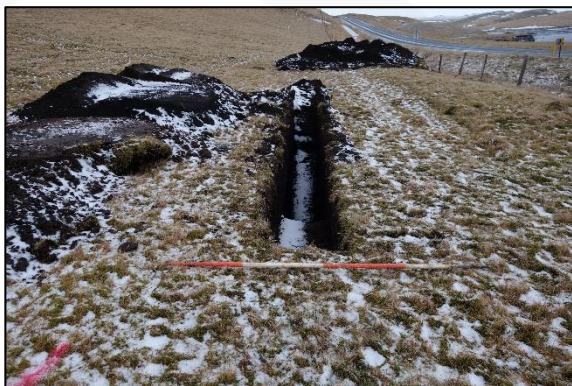
Mynd 10. Könnunarskurður á svæði 3

Ekki komu margir staðir til greina þegar velja átti staðsetningu könnunarskurðsins þar sem ljósleiðari lá meðfram garðlaginu í gegnum meinta tóft C sem ekki mátti hrófla við. Staðsetningin var því valin með það að leiðarljósi. Grafinn var skurður sem var 8 x 1 m að stærð. Fljótlega kom í ljós að engar mannvistarleifar var að finna í skurðinum og því ljóst að um var að ræða náttúrulegar myndanir á yfirborði.

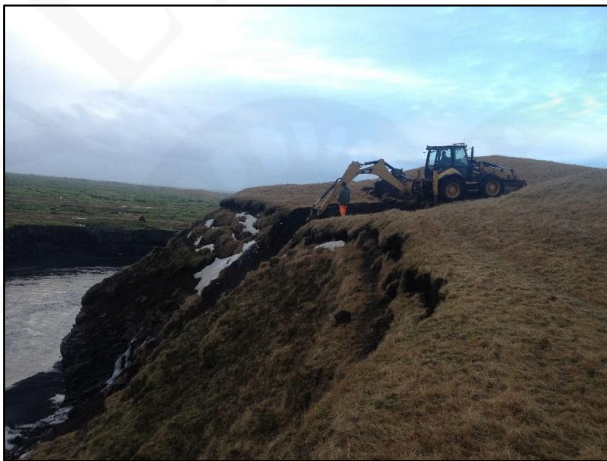
Mynd 12. Flett ofan af tófti SF-175:022 á bakka Eldvatns

Þegar komið var á vettvang var byrjað að fletta grasrótinni ofan af veggjum tóftarinnar með gröfu. Fljótlega kom í ljós að austasti hluti tóftarinnar var rofinn og fallinn ofan í Eldvatn. Það var þó lán í óláni þar sem eftir stóð snið sem sýndi þverskurð tóftarinnar og því auðvelt að sjá staðsetningu mannvirkisins í tíma og rúmi miðað við gjóskulög

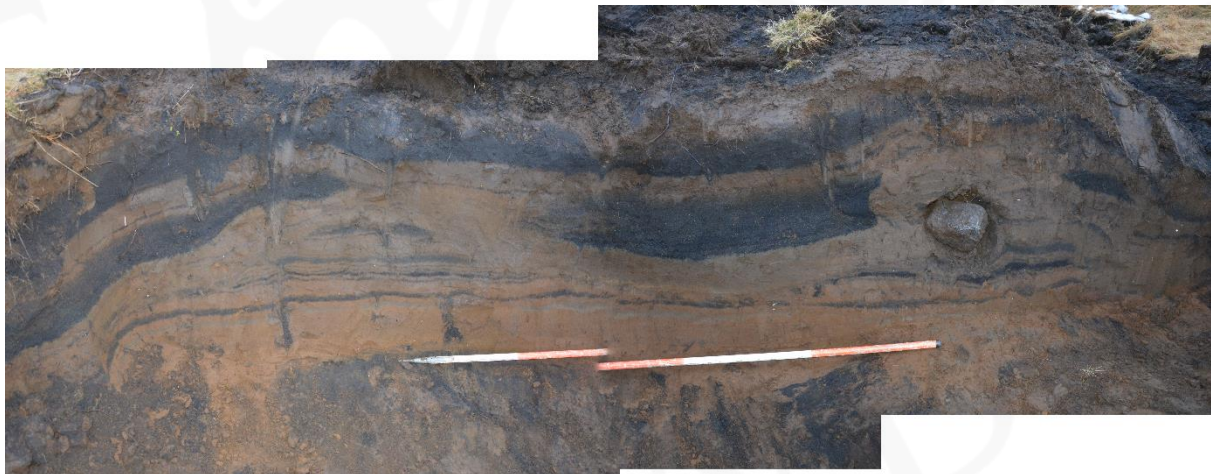
Mynd 13. Samsett ljósmynd af þversniði tóftar 022, áður en gjóskulög og jarðvegur var grafinn ofan af henni. Þarna sést að svört, gróf gjóska (K-1625) fyllir tóftina. Sömuleiðis sjást gjóskur sem skoríð hefur verið í gegnum og aðrar sem liggja heilar undir tóftinni.

(mynd 13). Þegar búið var að fletta öllum fokjarðvegi og yngri gjóskulögum ofan af, kom tóftin í ljós ásamt veggjum og leifum innviða.

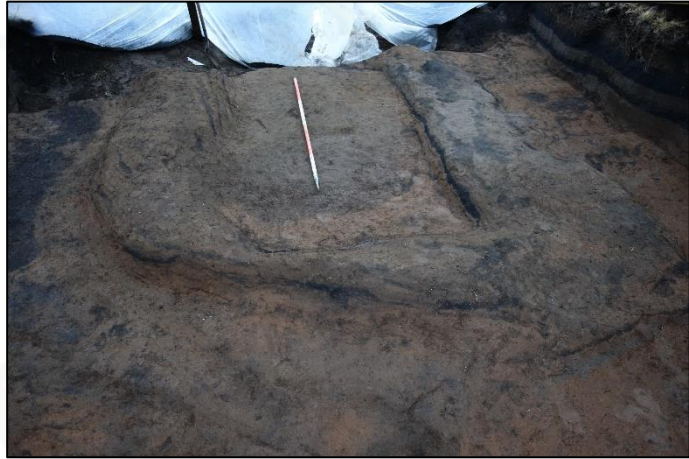
Mynd 14. Hér er búið að hreinsa mannvirki 022 og sést þá greinilega hvernig það er skorið niður að innan. Gólf [414] sést í því miðju og torfhrun [413] við innri langvegginn, vinstra megin á myndinni.

Eins og áður hefur verið sagt frá var austasti hluti tóftarinnar fallinn ofan í Eldvatn en þær leifar sem grafnar voru upp voru 3,8 x 3,2 metrar að utanmáli en ómögulegt að segja til um hversu löng hún var upphaflega. Hún snéri VNV-ASA og var 3,3 x 1,9 m að innanmáli. Tóftin var eingöngu torfhlaðin með streng. Grafið hefur verið fyrir henni, (sjá [416] og [417]) svo gólf hennar eru neðar en yfirborðið umhverfis tóftina. Torf [419] og [420] var lagt

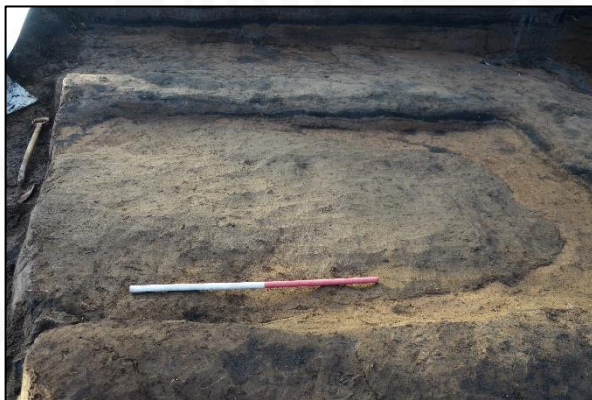
Mynd 19. Gólflag [414]. Gráleitt og sendið

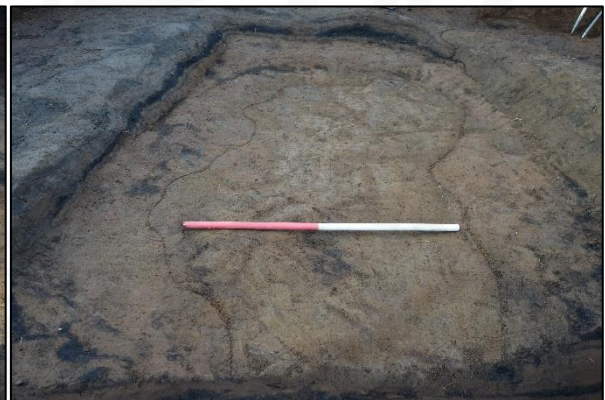
Mynd 20. Gólflag [415]. Gráhvítt og leirkennt

Í gólfum mannvirkisins eru engin eldsummerki og engir gripir, ef járnagli <2017-01-001> er undanskilinn. Neðra gólfið [415] ber meiri merki þess að um sé að ræða eiginlegt gólf heldur en efra gólfið [414] þar sem það var ríkara af viðarleifum og lífrænna í útliti. Gólf [414] var sendið og grófara. Hugsanlega hefur jarðvegi verið dreift á gólflötinn í mannvirkinu til þess að þurrka upp gólfin. Engar lífrænar leifar eins og t.d. skítur eða hey var að finna í gólfum en óvíst er að slíkar leifar myndu hafa varðveist. Ætla má að mannvirkið hafi verið notað sem einhverskonar skepnuhús eða aðhald fyrir búfénað. Þess konar mannvirki skilja ekki endilega eftir sig miklar vísbendingar um dýrahaldið sem þar átti sér stað, þar sem allur lífrænn úrgangur frá dýrunum er horfinn. Pinnahola [418] í norðurhorni mannvirkisins gæti þó verið vísbending um það að búfénaður hafi verið tjóðraður innan veggja. Hverskonar athafnir hafa átt sér þar stað er þó erfitt að segja nokkuð um án frekari vísbendinga.

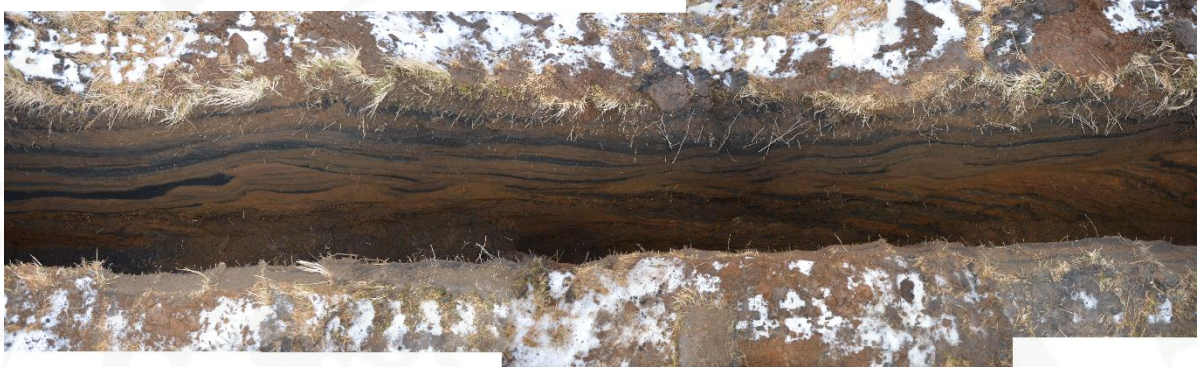
Mynd 24. Samsett ljósmynd af norðvestursniði í könnunarskurði á svæði 5. Þetta er vesturhluti sniðsins og má sjá garðlagið til vinstri á myndinni og hluta af náttúrulegu rofi hægra megin.

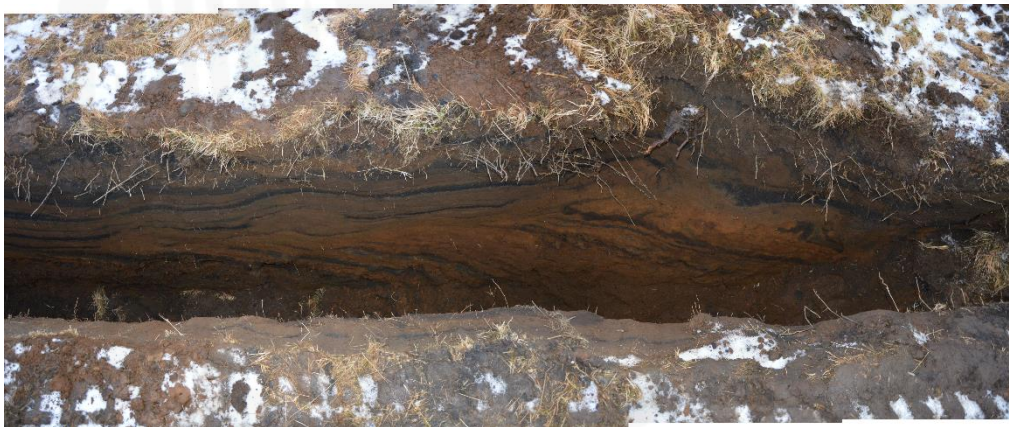
Mynd 25. Samsett ljósmynd af austurhluta norðvestursniðs á svæði 5. Þarna hefur átt sér stað náttúrulegt rof þar sem stór hluti jarðvegs hefur fokið í burtu. Gróðurþekja hefur svo myndast á ný yfir því á svipuðum tíma og garðlagið fer úr notkun eða um 1416.

Norðaustan við garðlagið í skurðinum á svæði 5 kom fram mikið rask á jarðlögunum í sniðinu (sjá mynd 25). Ólíklegt er þó að um sé að ræða rask af mannavöldum og það staðfesti jarðfræðingur sem skoðaði ummerkin og taldi líklegt að raskið stafaði af náttúrulegu rofi.²² Stór hluti jarðvegs hefur fokið í burtu en gróðurþekja hefur myndast aftur yfir því um svipað leyti og garðlagið var í notkun eða seint á 14. öld fram á byrjun þeirrar 15. en gjóskulagið K-1416 lá samfellt yfir þessu rofna svæði. Mikið er um slík rof á svæðinu sem myndast á

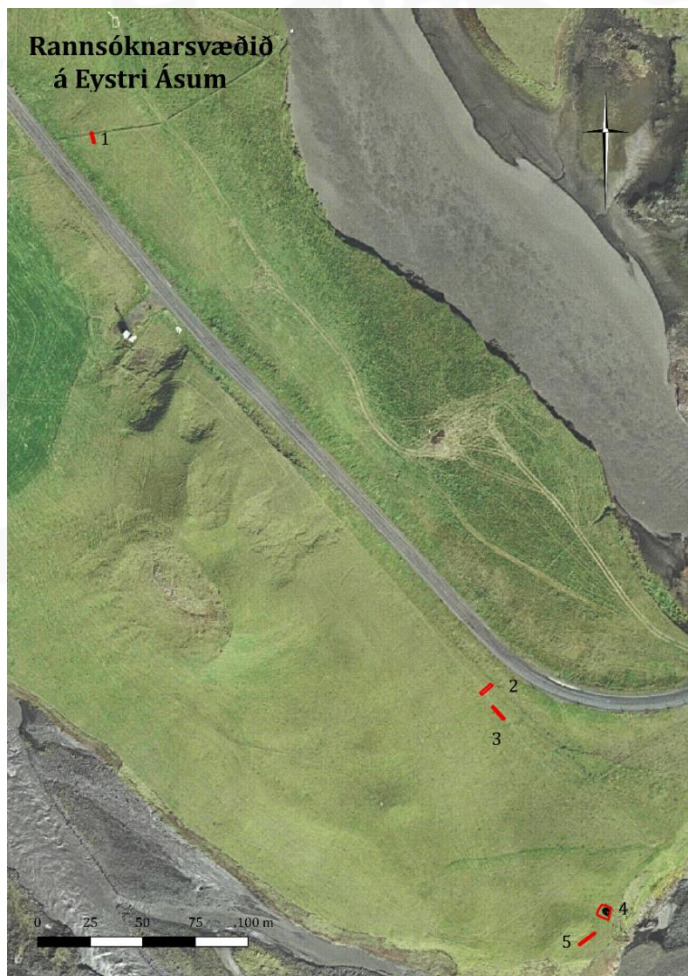
Mynd 1. Rannsóknarsvæðið við Ása-Eldvatn. Staðsetningar og númer könnunarstaða eru sýnd á myndinni.

Þann 26. janúar 2017 voru fornminjar skoðaðar við Ása-Eldvatn, n.t.t. við nýtt brúarstæði skammt vestan núverandi brúar (við Eystri Ása). Fjórir könnunarskurðir höfðu verið grafnir (nr. 1, 2, 3 og 5) og hreinsað ofan af einni tóft (nr. 4) (mynd 1). Engar fornminjar reyndust vera í skurði nr. 3 og mjög litlar í skurði nr. 1 (yngri en 1918). Gjóskulög voru könnuð á athugunarstöðunum, snið mæld og teiknuð og gjóskusýni tekin til frekari skoðunar. Áhersla var lögð á að aldursgreina minjarnar sem komu fram í skurði nr. 2 og tóftina (nr. 4).
