## Framkvæmdarannsókn á Vegamótastíg 7-9

Fornleifastofnun Íslands  
FS648-17071  
Reykjavík 2017

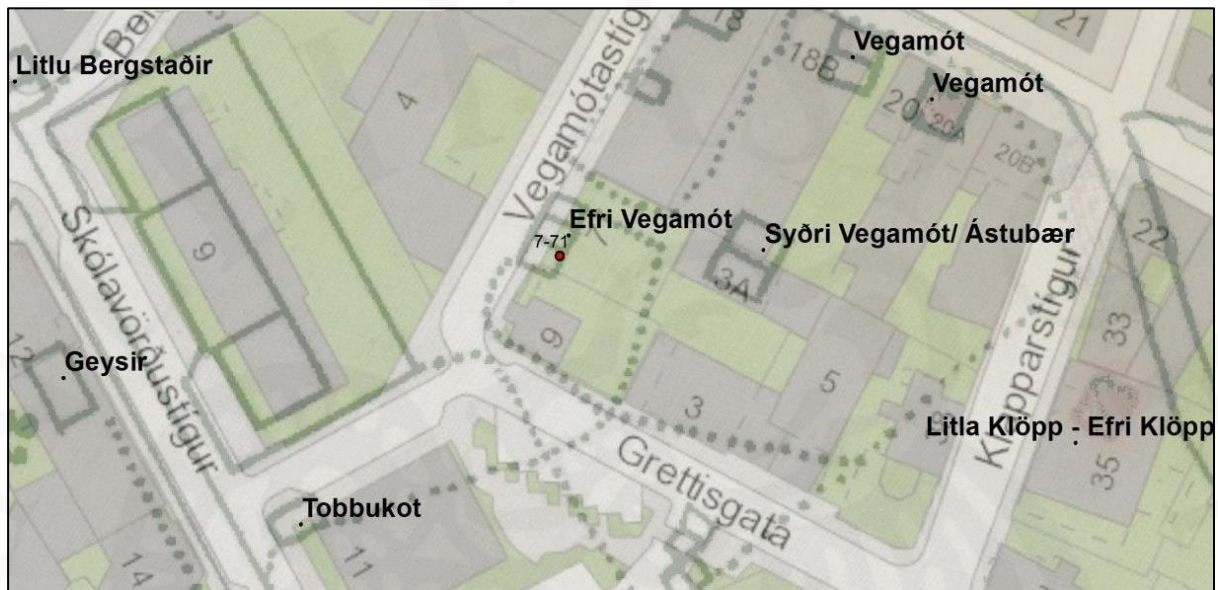
Byrjað var að grafa þar sem torfbær og steinhús Efri-Vegamóta stóðu en bærinn er sýndur á korti eftir Benedikt Gröndal frá árinu 1876. Þar er bærinn sýndur þar sem nú er Vegamótastígur 7 (sjá mynd 2)<sup>3</sup>. Búist var við því að finna kjallara steinhússins, jafnvel viðarleifar og annað rusl úr húsinu en það var rífið árið 1960-70.

Mynd 2. Korti frá 1876 varpað ofan á nýlegt götukort af svæðinu. Efri Vegamót eru merkt með rauðum punkti en aðrar skráðar fornleifar eru með svörtum punkti.

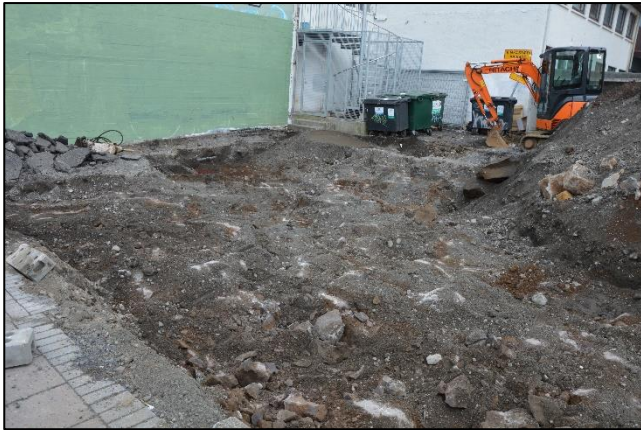
Mynd 3. Búið að grafa fram klöppina á Vegamótastíg 7.

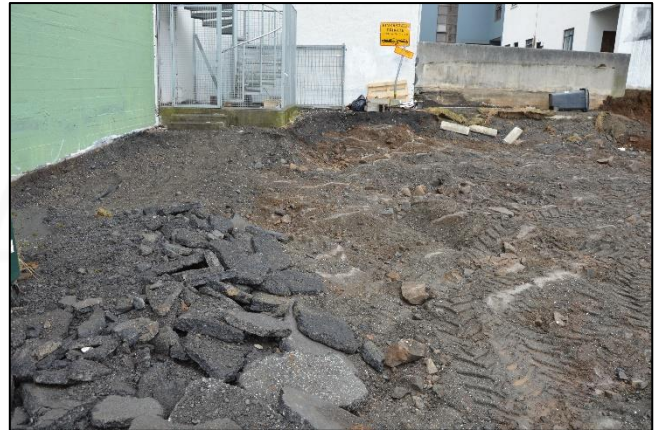
Við eftirlitið kom í ljós að engin ummerki um fornleifar voru á svæðinu, hvorki eftir torfbæinn né steinhúsið. Eins og búist var við var mjög stutt niður í klöpp eða einungis 0,5 – 1 m. Eftirlit var haft með öllu svæðinu á meðan það var grafið en það sama var uppi á teningnum allstaðar innan reitsins. Þar voru engin ummerki um fornleifar. Aðflutt landfylling var eini jarðvegurinn á svæðinu og engin merki um óhreyfðan jarðveg. Nokkuð dýpra var niður á klöppina á horni Vegamótastígs og Grettisgötu, þar sem húsið við Vegamótastíg 9 stóð, eða allt að 1,5 m.

Mynd 4. Það var mjög stutt niður í klöppina við Vegamótastíg 7, aðeins 0,5 – 1 m.

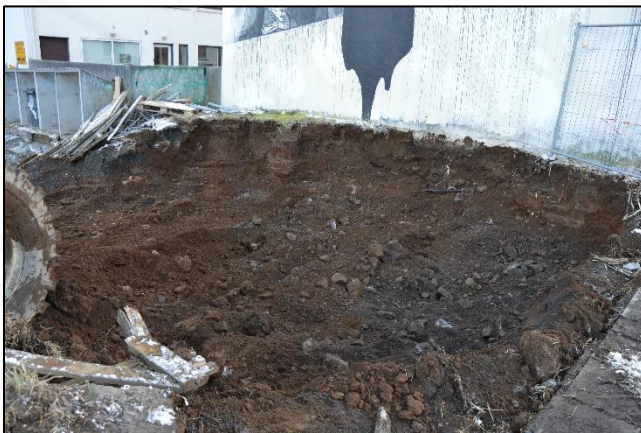
Í horninu við Grettisgötu 3 var lítill grasbali og þar var moldarjarðvegur með smávegis steinkolum. Jarðvegurinn var mjög blandaður og rótaður með mjög lítilli mannvist.

Mynd 5. Grasflöturinn við Grettisgötu 3 grafinn fram.

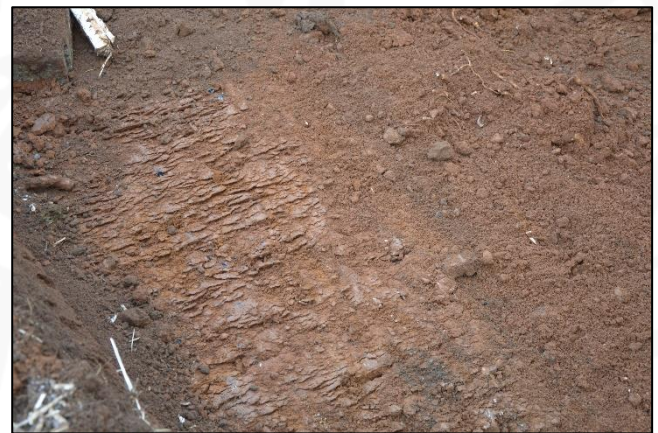
Mynd 6. Smávegis leifar af steinkolum sáust í jarðveginum. Mjög blandaður og rótaður jarðvegur.

Sömu sögu var að segja um önnur svæði á reitnum, þar voru engar fornleifar og aðeins merki um landfyllingu, aðfluttan jarðveg eða mjög blandaðan og rótaðan jarðveg. Eina ummerki um mannvistarlög var að finna vestan Grettisgötu 3, á grasbala en þar voru blönduð og rótuð mannvistarlög með smávegis af steinkolum.
