HÚSAKÖNNUN Í ÞÓRKÖTLUSTAÐAHVERFI:

VERNDARSVÆÐI Í BYGGÐ

ELÍN ÓSK HREIÐARSDÓTTIR OG HJÖRLEIFUR STEFÁNSSON

FORNLEIFASTOFNUN ÍSLANDS SES/GULLINNSNIÐ EHF.
REYKJAVÍK 2018
FS687-17171

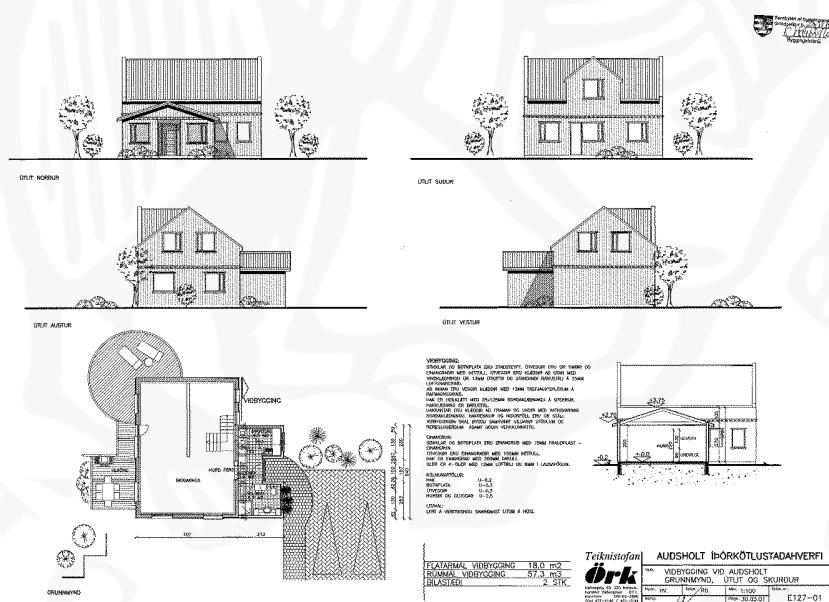
Teikningar af viðbyggingum við Auðsholt frá 2001

2001 Viðbygging við Auðsholt, sökklar og botnplata staðsteyp, útveggir úr

Húsið er steinsteyp en einangrað að utan og klætt bárujárn. Það er ein hæð og portbyggt ris með mænisþaki. Á miðri suðurhlið er mæniskvistur og við norðurhliðina er einlyft viðbygging með lágreistu risþaki þar sem gengið er í húsið. Við suðurhliðina er stór glerskáli með einhalla þaki. Gluggaskipan hússins virðist upphafleg en gluggagerðin gjörbreytt.
