## Fornleifakönnun við Akraneshöfn

**Adolf Friðriksson og Garðar Guðmundsson**

**Reykjavík 2018**

FS724-16232

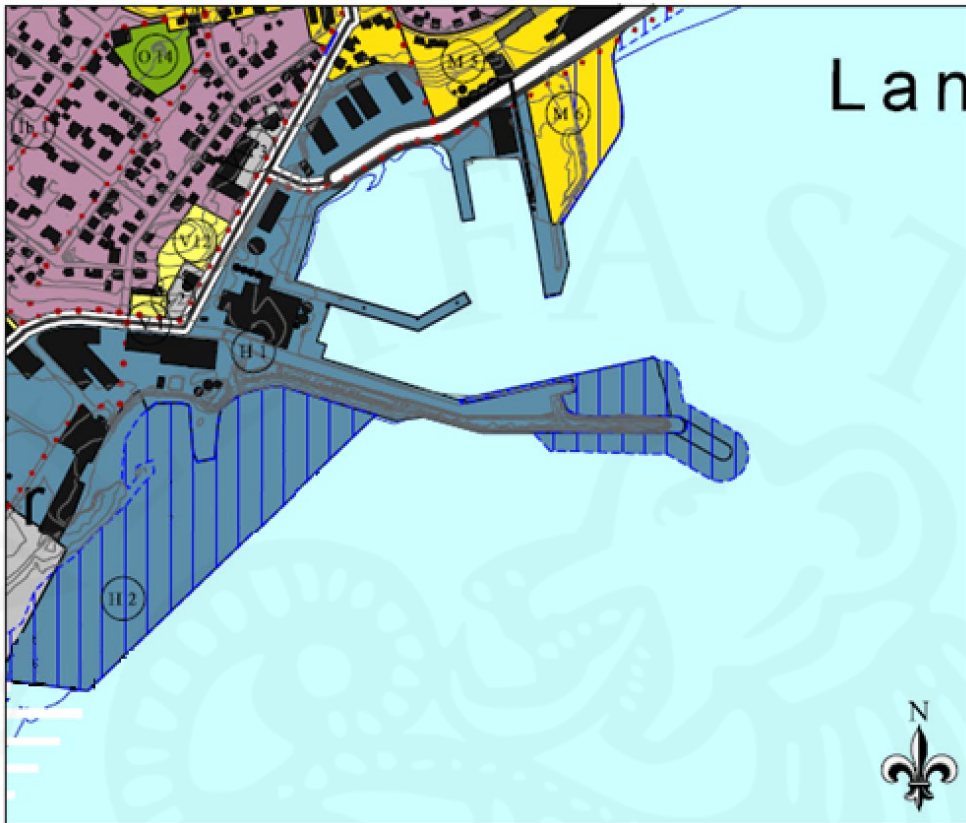
*Mynd 2. Uppdráttur ASK arkitekta af deiliskipulagsreit og fyrirhuguðum framkvæmdum.*

Á uppdráttum sem Teiknistofa Arkitekta gerði af hafnarsvæðinu fyrir Akraneskaupstað, dags. 25.7. og 27.9. 2018 eru sýndar fyrirhugaðar breytingar á aðal- og deiliskipulagi. Með breytingunni verður s.k. Skarfatangahöfn felld út, en þess í stað aðalhafnargarður og sjóvarnargarður lengdir og höfnin dýpkuð. Jafnframt er gerð ráð fyrir um 1,5 h. landfyllingu við ytri (eystri) enda hafnargarðsins (svæði H1) og um 5,7 h. landfyllingu frá vestasta hluta hafnargarðs, til suðvesturs að Bræðrapartsklettum og Skarfatanga (svæði H2). Fornleifakönnun og uppmæling takmarkaðist við þessi svæði. Um sögulegar heimildir svæðisins og fyrri athuganir vísast til skýrslu um deiliskráningu við Sýrupart<sup>1</sup>.

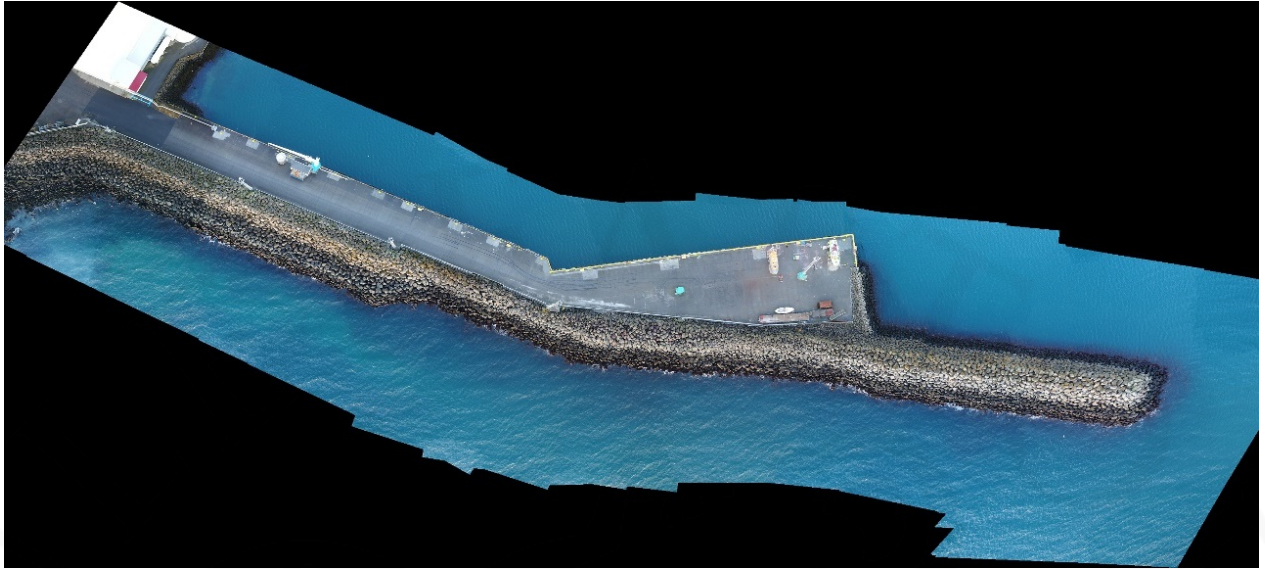
*Mynd 3. Samsett mynd eftir drónaflug og uppmælingu.*

Framkvæmdir við aðalhafnargarð og sjóvarnargarð meðfram honum hófust 1930, og hafa þessi mannvirki verið endurbætt og stækkuð í áföngum<sup>2</sup>. Samkvæmt breytingum á skipulagi er gert ráð fyrir að lengja mannvirkin enn til austurs og dýpka höfnina norðan megin hafnargarðs. Ekki var kunnugt um neinar fornleifar á hafsbotni við hafnarendann. Vettvangsathugun í nóvember 2018, þar sem svæðið var m.a. kannað og myndað með dróna, leiddi ekki neinar minjar í ljós.

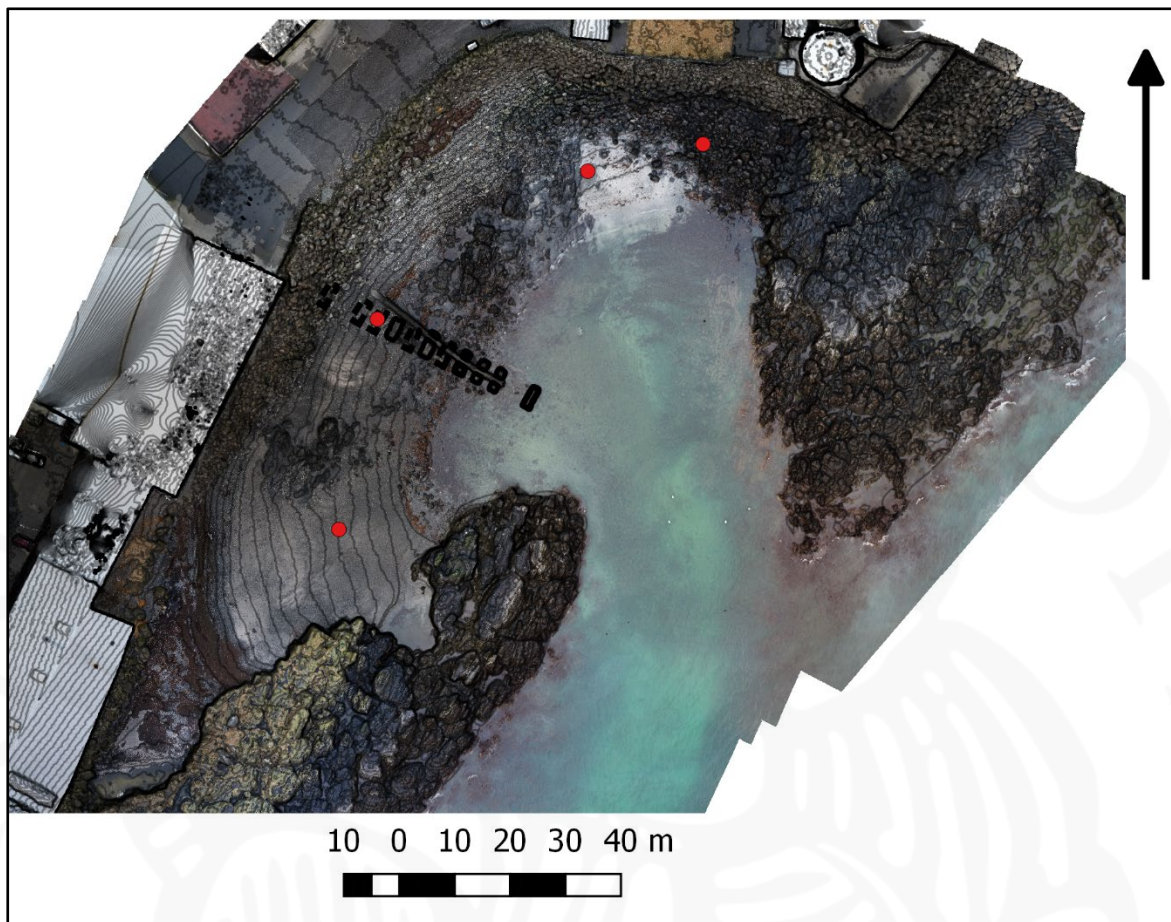
Mynd 4. Samsett myndkort og hæðarlíkan af vikinni sunnan aðalhafnargarðs, með 1 m hæðarlínum. Bryggjuleifar eru u.þ.b. fyrir miðri vík. Stólpar sem sjást á loftmynd frá 1954 eru sýndir með brotalínu. Aðrir lendingastaðir merktir með rauðum punkti. Lengst til hægri er Heimaskagavör, þá Miðteigsvör, Háteigsvör/Réttarhúsavör og loks Steinsvör.

Sunnan og vestan við hafnargarðinn er vík og innan hennar var lent. Voru þeir flestir nefndir eftir þeim bæjum og býlum sem þar höfðu aðstöðu: Heimaskagavör, Miðteigsvör, Háteigsvör/Réttarhúsavör og loks Steinsvör (sjá mynd 4). Um lendingarstaðina hefur verið fjallað í fyrri skýrslu<sup>3</sup>.

Í vikinni eru bryggjuleifar, þ.e. steinsteyptir stöplar sem ganga til suðvesturs. Í vikinni reisti Thor Jensen trébryggju 1895, sem var um aldamótin 1900 færð í Lambhúsasund<sup>4</sup>. Árið 1908 var gerð bryggja á steinsteyptum stöplum um 15 m norðar og austar en bryggja Jensens. Við vettvangsathugun fundust ekki leifar eftir bryggju Jensens, sem von var, en í yngra bryggjustæðinu eru leifar af steinsteyptum stöplum. Langsum eftir bryggjustæðinu liggur langtum yngri, steinsteypt frárennislögn. Ekki er ljóst hvort einhverjir af þessum stöplum séu upprunalegir. Bryggjan skemmdist í óveðri 1914, en mögulega eru þar enn leifar síðustu endurbyggingarnar frá 1921, sem að vísu skemmdist mikið í stórviðrum 1933 og 1984. Þá hafa

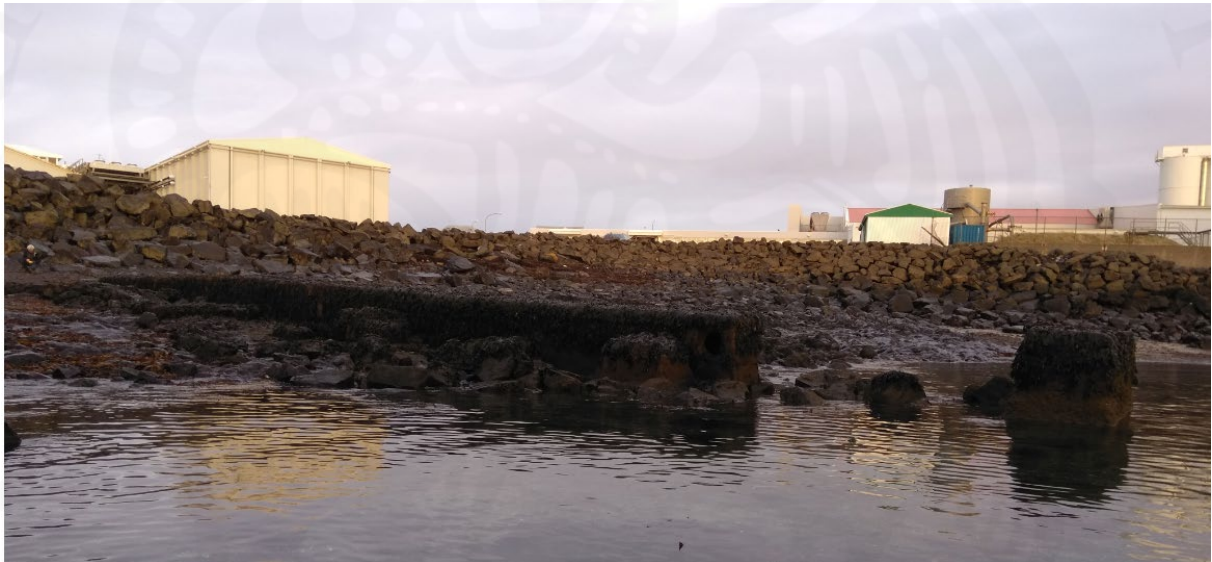
*Mynd 5, tekin á háfjöru. Lengst til hægri sést ysti stöpull bryggjunnar. Aðrir stöplar hafa lent undir landfyllingu eða eru að mestu af brotnir, en sér í leifarnar af þeim standa upp úr sandinum beggja vegna við steinsteypta frárennslisstokkinn.*

bryggjuleifarnar skemmst einnig er áður nefnd frárennislögn var lögð. Í vikinni eru sýnilegir sex sökklar og á þeim eru brot af minni stöplum sem á þeim stóðu. Af þeim sem enn eru sýnilegar leifar af má sjá að neðst er steiptur grunnur, í laginu eins og afgangur ferningur, um 4 m á lengd og um 1,7m á breidd. Ofan á sökkulinn hafa verið reistir stöplar ofan á hvorn enda, sem nú eru afbrotnir, nema á bryggjuendann en þar er stöpulinn einn og afgangur. Með samanburði við loftmynd frá 1954<sup>5</sup>, má sjá að áður hafa sökklarnir verið 11. Þeir sem næstir eru landi hafa lent undir uppfyllingu, en aðrir horfið eða grafist ofan í fjörusand.

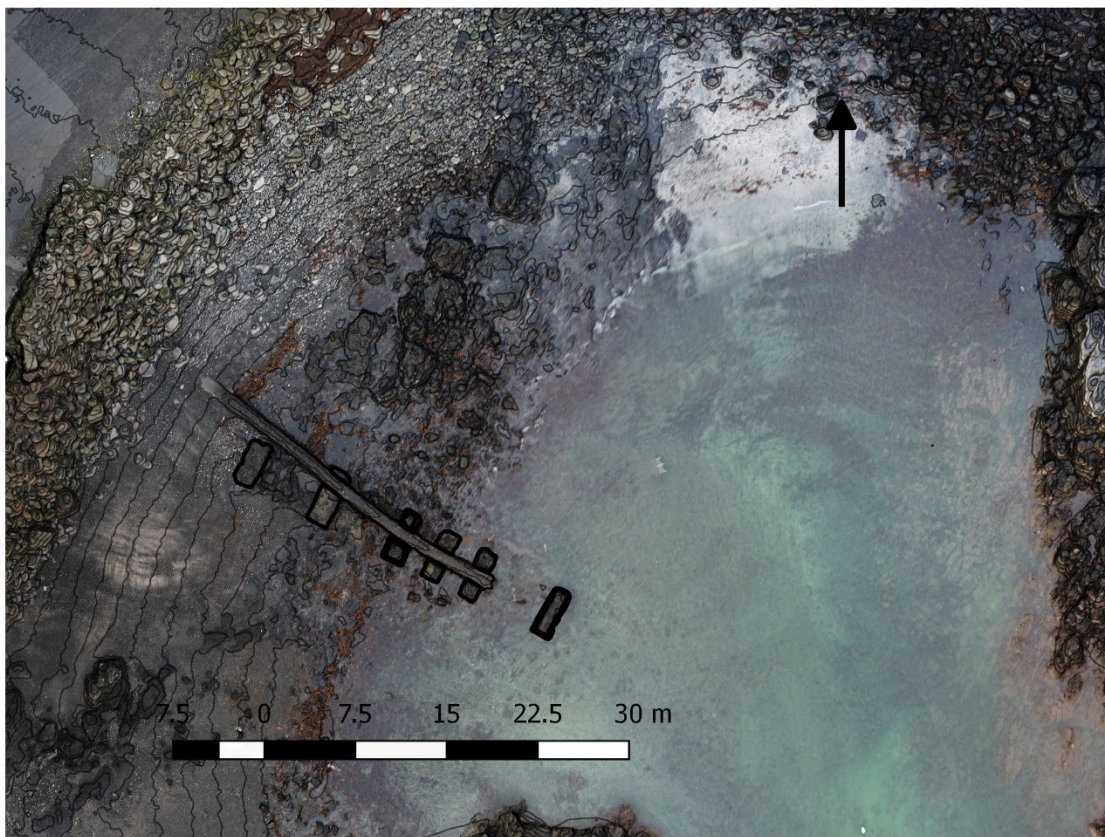
Mynd 6. Loftmynd tekin í 50 m hæð, samsett með hæðarlínukorti (0,2 m hæðarlínur) af leifum bryggjustólpa.

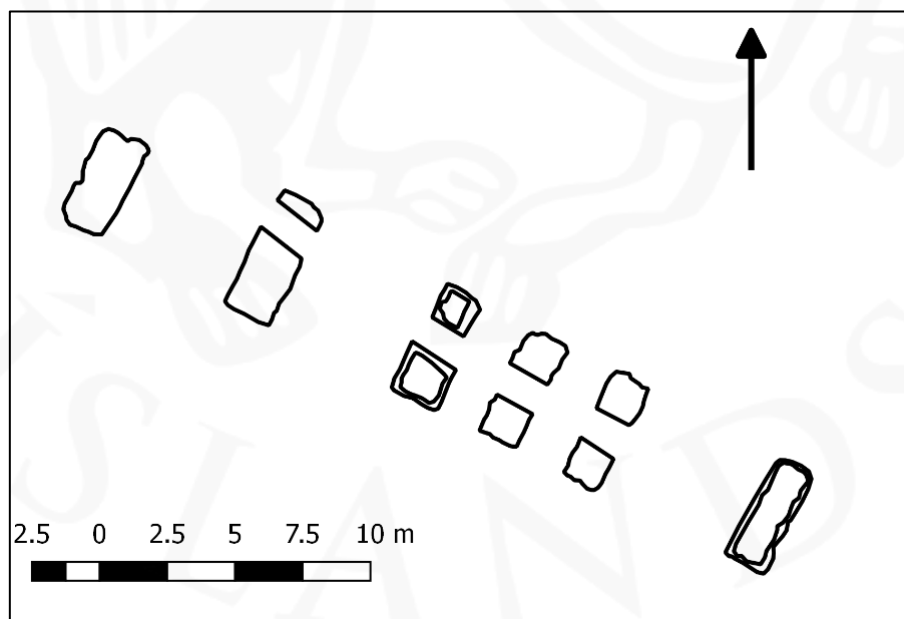
Mynd 7. Uppdráttur af sýnilegum bryggjuleifum.

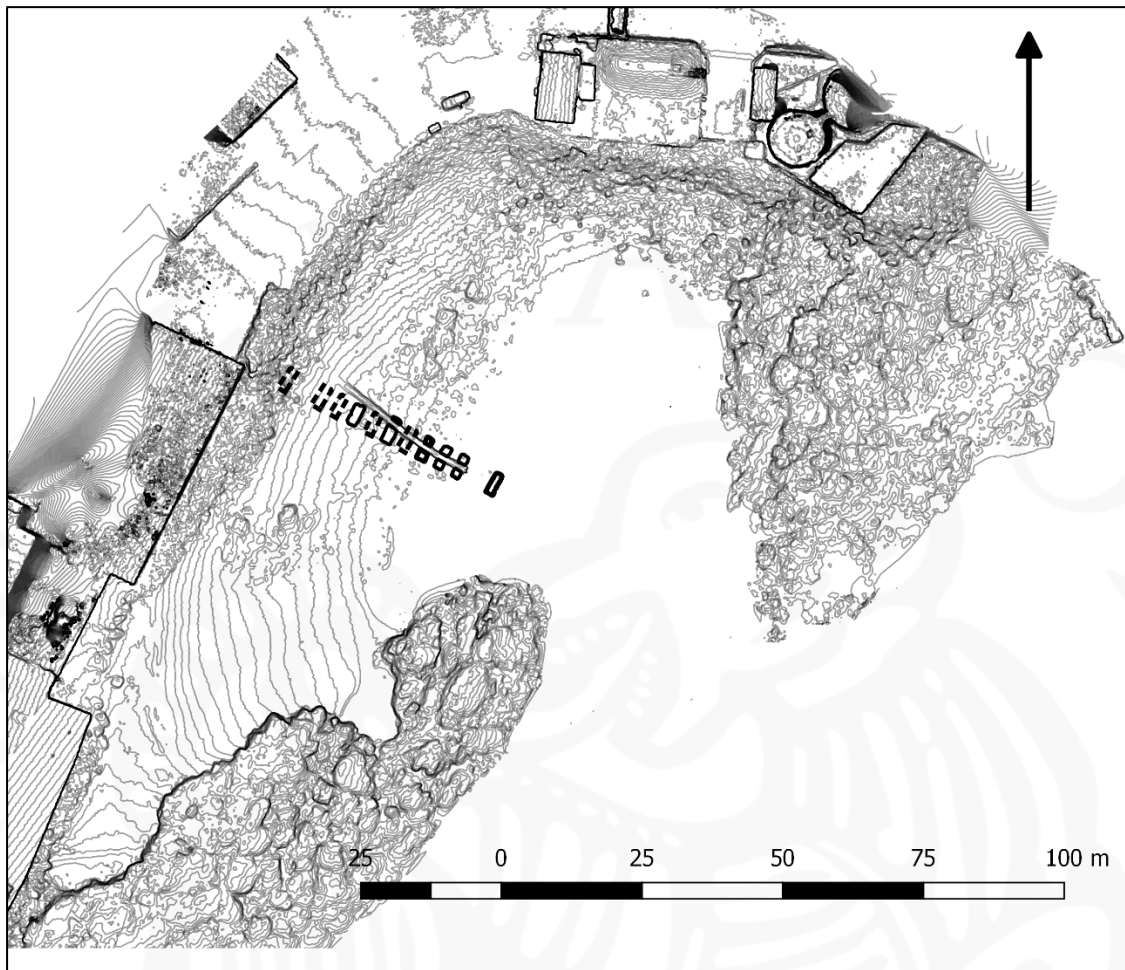
Mynd 8. Uppdráttur og hæðarlínukort (0,2 m hæðarlínur) af vikinni sunnan aðalhafnargarðs, með landingarstöðum og bryggjuleifum. Bryggjustöplar sem hafa horfið s.l. 50 ár eru sýndir með brotalínu.
