ÞINGHOLTSSTRÆTI 25A

FRAMKVÆMDAEFTIRLIT

FORNLEIFASTOFNUN ÍSLANDS
REYKJAVÍK 2019
FS758-18481

Framkvæmdaeftirlit

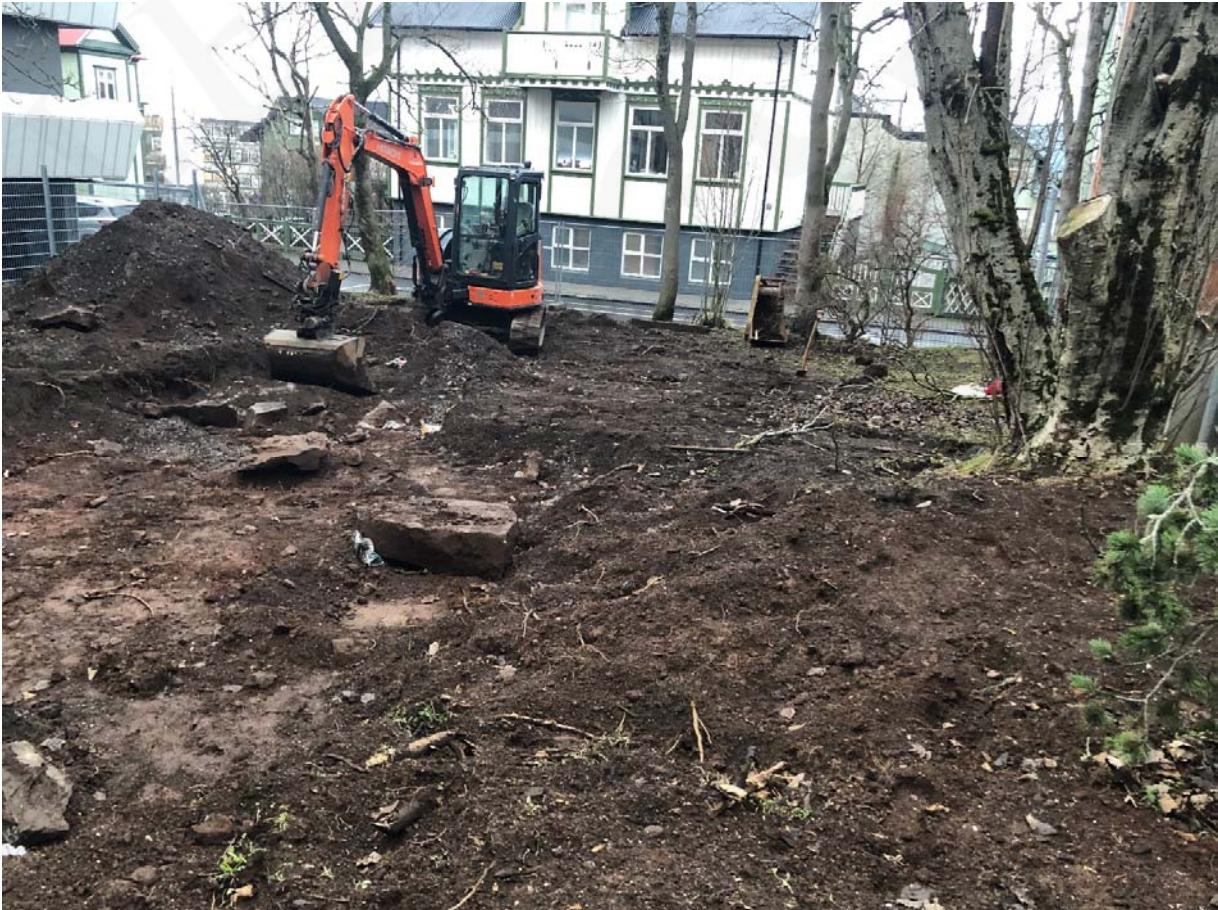
Hreinsað niður á klöpp. Mikið hreyfður jarðvegur/FSÍ

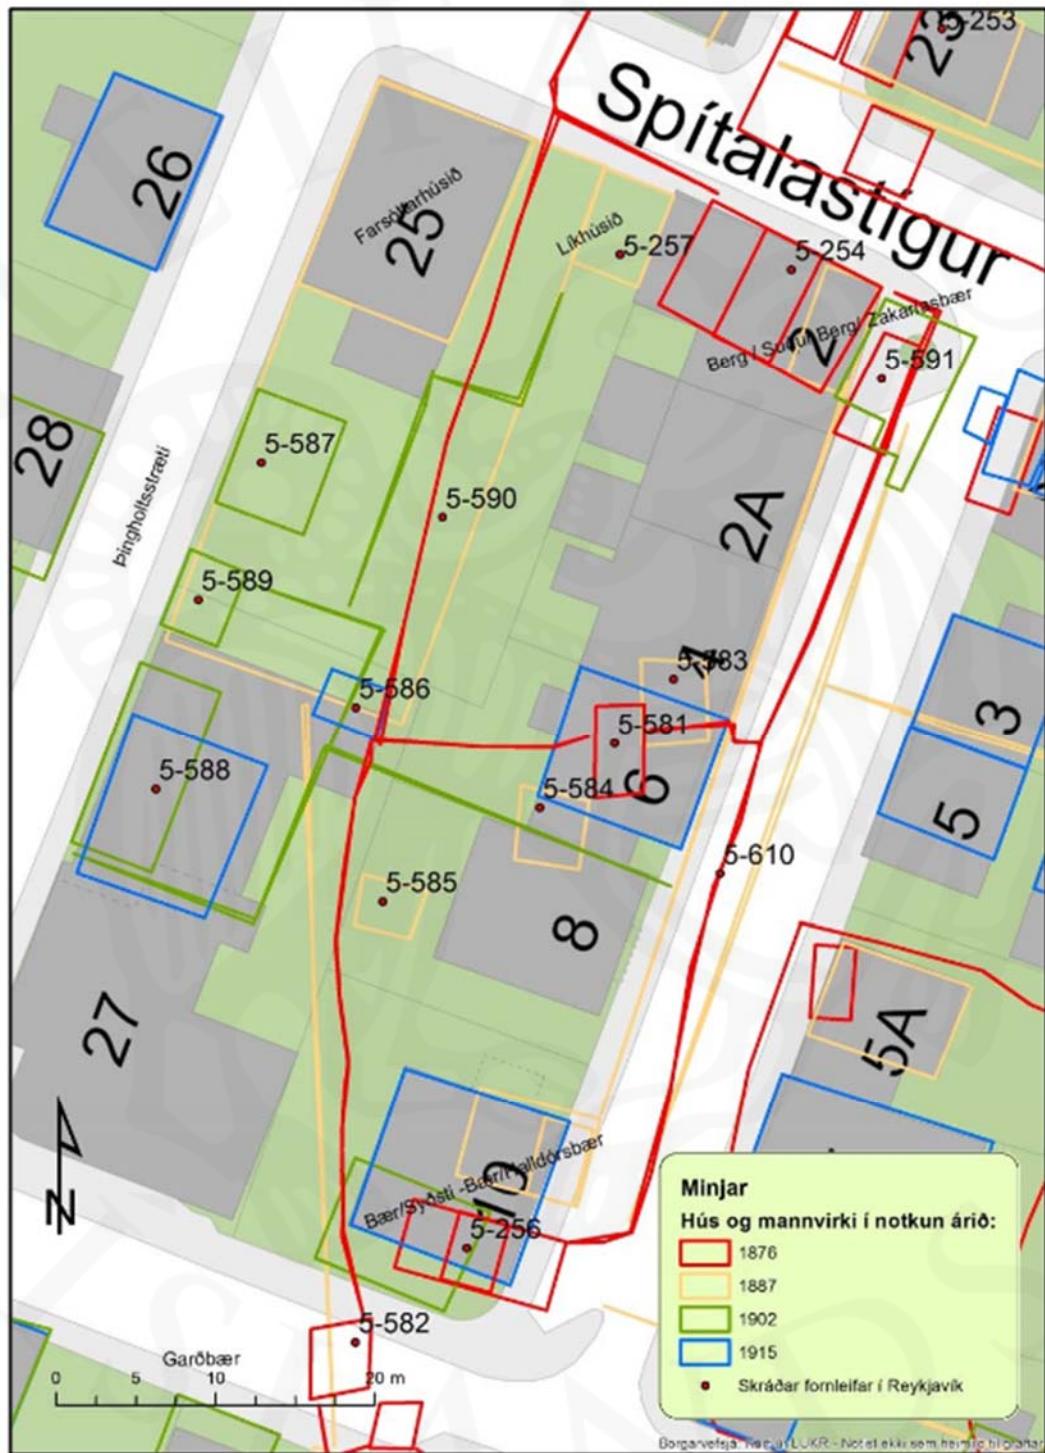
Uppdráttur af rannsóknarsvæðinu er fenginn úr skýrslu nr. 177, skýrsluröð Borgarsögusafns

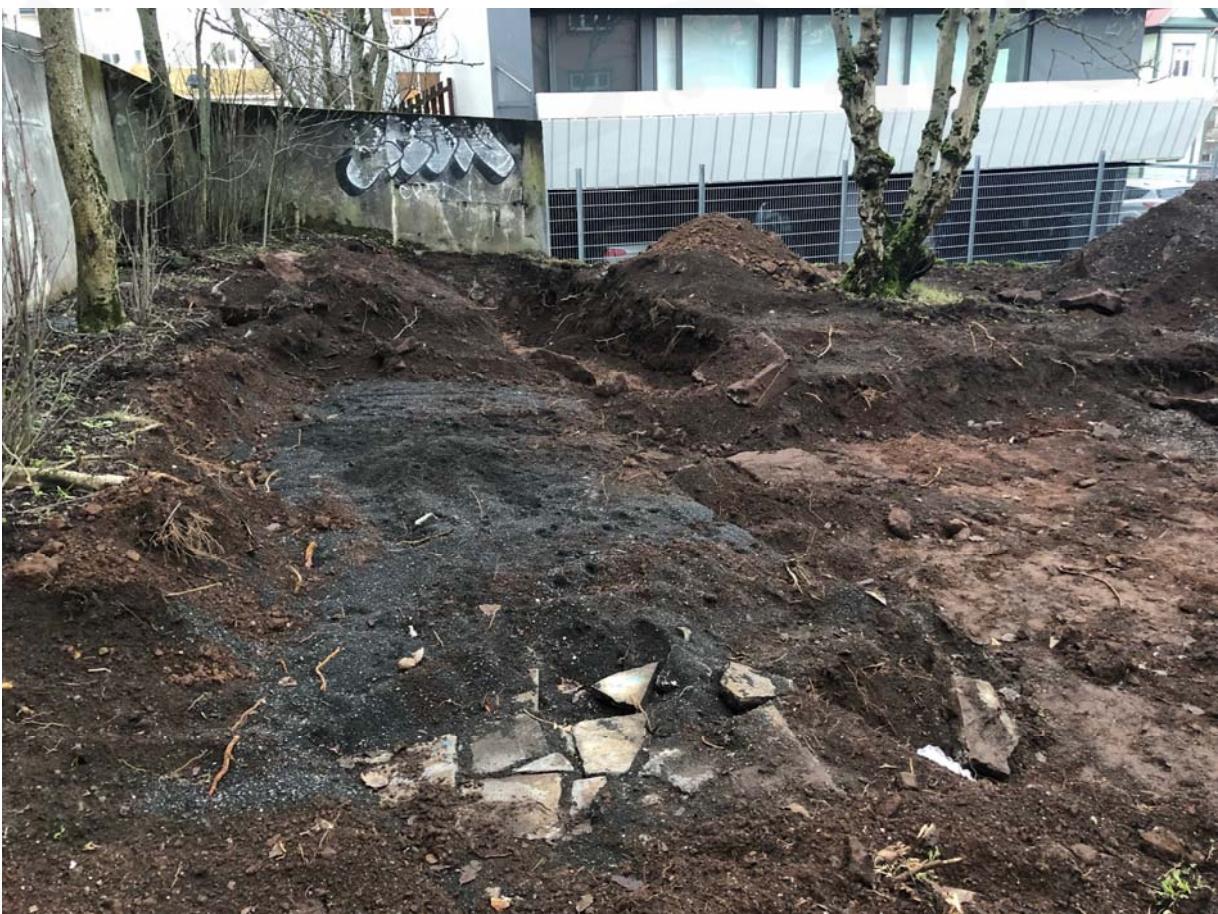
Ljósmynd sem sýnir nútímarask á lóðinni. Steinsteyptar hellur fyrir miðju en klöpp og röskuð ruslalög hægra megin/FSÍ.

Þónokkuð rask hafði átt sér stað á lóðinni áður en framkvæmdirnar hófust 2018. Það sást m.a. á þeim jarðögum og gripum sem komu í ljós við eftirlitið. Sérstaklega átti þetta við um austurhluta lóðarinnar, þar sem vænst hafði verið að finna túngarð frá Skálholtskoti (sjá 5-590 á korti). Ekki

sást til túngarðsins en nýleg stétt með sendnu undirlagi lá eftir öllum austurhluta lóðarinnar og er líklegt að garðinum hafi veri raskað þegar hún var gerð.

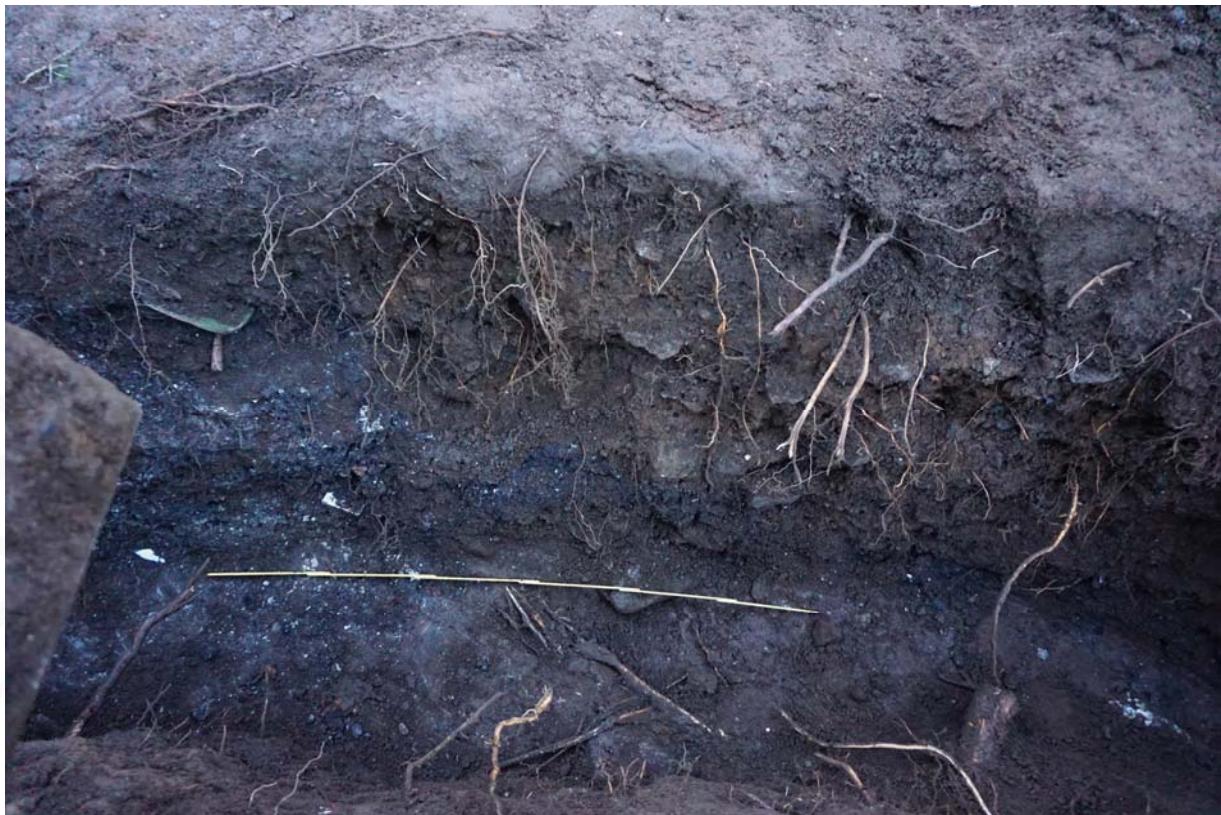
Ljósmynd af lítið röskuðu ruslalagi. Skalinn er einn metri/FSÍ

Ruslalög komu í ljós við framkvæmdirnar. Þau voru blanda af móosku og viðarkolum ásamt steinkolum og í þeim var talsverður fjöldi af leirkerum frá 20. öld ásamt ýmiskonar byggingarefni (nöglum og rúðugleri). Óhreyfður öskuhaugur var um 2,5 m austur af lágum steyptum vegg á lóðarmörkum við gangstétt. Öskuhaugurinn var í suðursniði skurðar (sjá staðsetningu stéttar á uppdrætti, viðauki 1). Öskuhaugurinn var 46-48 cm þykkur og í sniðinu var hann tæpleg 3m langur. Í honum voru bein, gler, postulín og plast. Öskuhaugurinn var í grunnri dæld eða lægð við klöpp. Öskuhaugurinn var strax merkjanlegur undir grasrót (sem var um 10-15 cm þykk) og náði alveg niður á klöpp. Líklegt er að hann hafi áður náð nær götunni til vesturs en þar var hann hreyfður, bæði vegna framkvæmda á lóðinni (vegna steypts veggjar við lóðarmörk og hás trés sem stendur skammt frá veggnum). Ekki var gengið sérstaklega frá svæðinu þar sem til stóð að hefja frekari framkvæmdir við almenningsgarðinn í beinu framhaldi af jarðraskinu.
