## HVERFISGATA 20:

FRAMKVÆMDARANNSÓKN

REYKJAVÍK 2019  
FS767-19401

FORNLEIFASTOFNUN ÍSLANDS SES

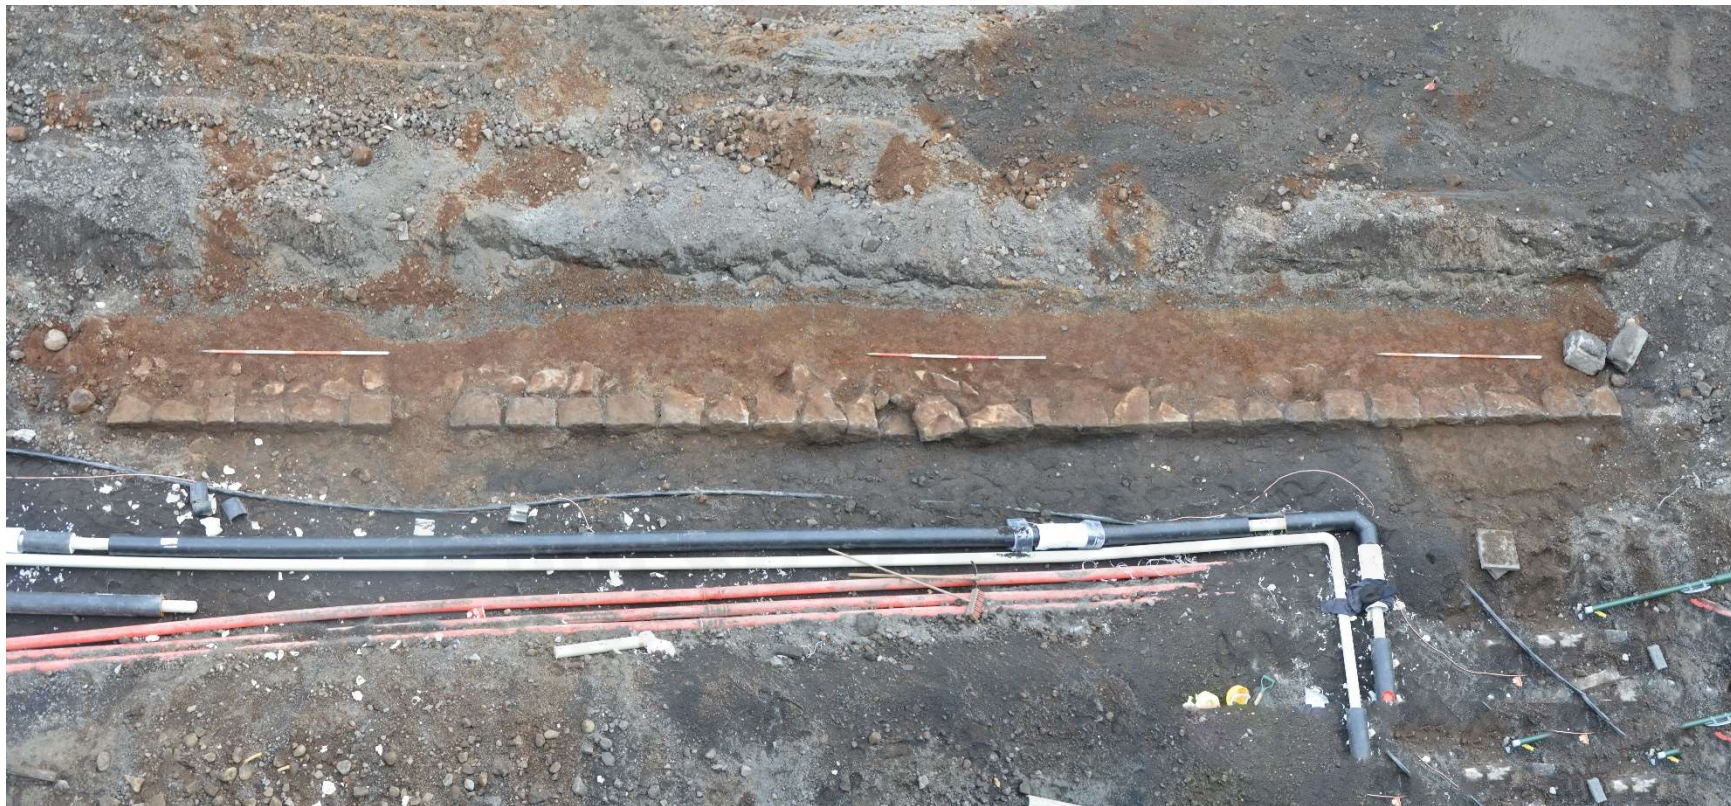
Tvö svæði voru rannsökuð innan framkvæmdasvæðisins við Hverfisgötu. Minjar fundust sunnanmegin í götustæðinu, framan við Hverfisgötu 20. Þar reyndist vera einföld grjóthleðsla [3], hlaðin úr tilhöggnu grjóti, með stefnu norðvestur-suðaustur, eins og Hverfisgata. Hleðslan hafði varðveist á um 16,5 m löngum kafla, en var skorin af lagnaskurðum (í ljósastaura) í báða enda. Lagnaskurður hafði verið grafinn þétt upp við ytri (suðvestur) hlið hleðslunar, fyrir utan smásvæði (1 x 3 m) við suðausturenda hennar þar sem óraskað moldarlag [2] lá upp að henni. Innan (norðaustan) hleðslunnar hafði varðveist um meters breitt, mjög þétt móöskulag [1], sumstaðar aðeins malarblandað, sem lagðist upp að grjóthleðslunni (sjá myndir 1 & 2 og einingaskrá í töflu 1). Móöskulagið hafði varðveist á jafnlöngum kafla og grjóthleðslan, en var skorið af lagnaskurði sem liggur í Hverfisgötu miðri. Á nokkrum stöðum mátti sjá innra byrði af náttúrulegu grjóti aftan við tilhöggnu grjóthleðsluna sem hefur að líkindum haft það hlutverk að styðja við og styrkja

*Mynd 2. Samgönguminjar framan við Hverfisgötu 20, borft í norðaustur. (Ljósmynd Hildur Gestsdóttir, samsett mynd).*

Þær minjar sem grafnar voru fram framan við Hverfisgötu 20 eru leifar gömlu götunnar við Hverfisgötu. Hefur hún verið lögð þannig að hlaðnir hafa verið grjótkantar, og á köflum sett grjót innan við þá til að styðja við hleðsluna. Götustæðið sjálft á milli hleðslanna hefur svo verið fyllt, í þessu tilfelli með efni úr öskuhaugum, að öllum líkindum heimilisúrgangur. Mölin sem fannst sumstaðar hefur verið yfirborð götunnar.

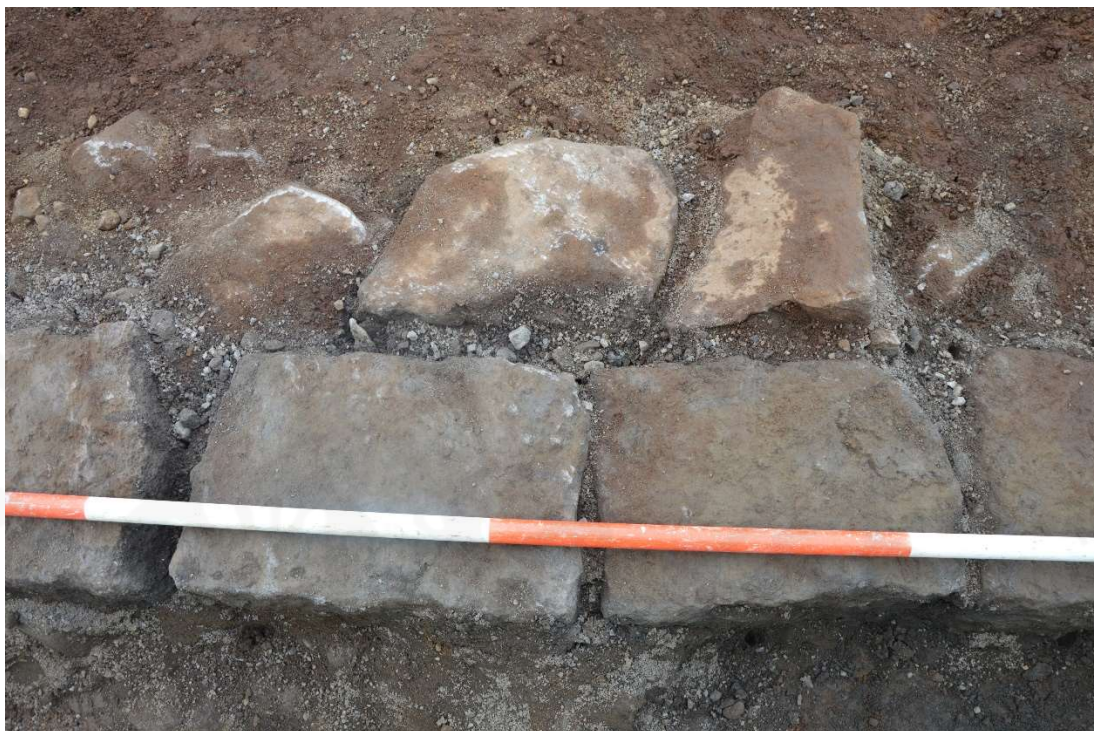
hleðsluna (sjá mynd 3). Allir þeir gripir sem fundust við rannsóknina komu úr þessu móðskulagi, greiningu á þeim er að finna í töflu 2.

*Mynd 3. Nærmynd. Grjóthleðsla og innra byrði af ótillböggnu grjóti, sem liggur í malarblandaðri móösku (Ljósmynd Hildur Gestsdóttir).*

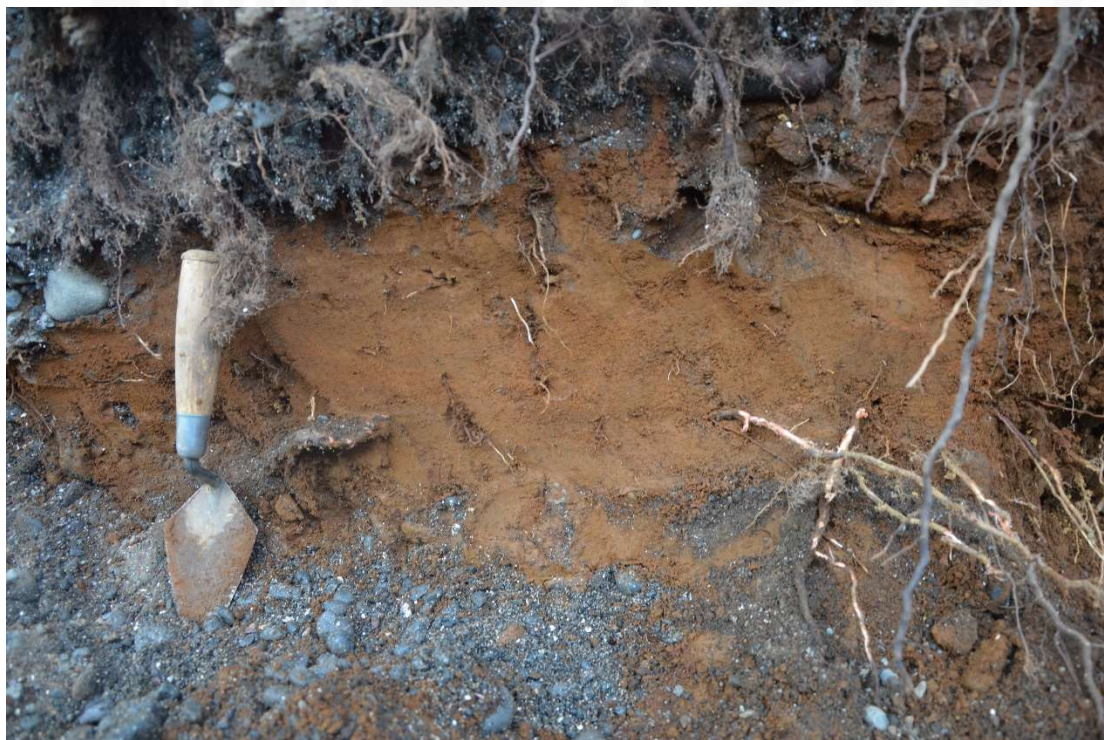
Einnig var hreinsað jarðvegssnið sem var í götustæðinu við suðausturhorn Arnarhóls. Ekki var neinar mannvistarleifar að finna í sniðinu og það því aðeins skráð með ljósmyndum (sjá mynd 4).

*Mynd 4. Sníð við suðurausturborn Arnarbóls (Ljósmynd: Hildur Gestsdóttir).*
