# **NESVÍK Á KJALARNEI:**

## HÚSAKÖNNUN VEGNA DEILISKIPULAGS NESVÍKUR

REYKJAVÍK 2020  
FS786-20051

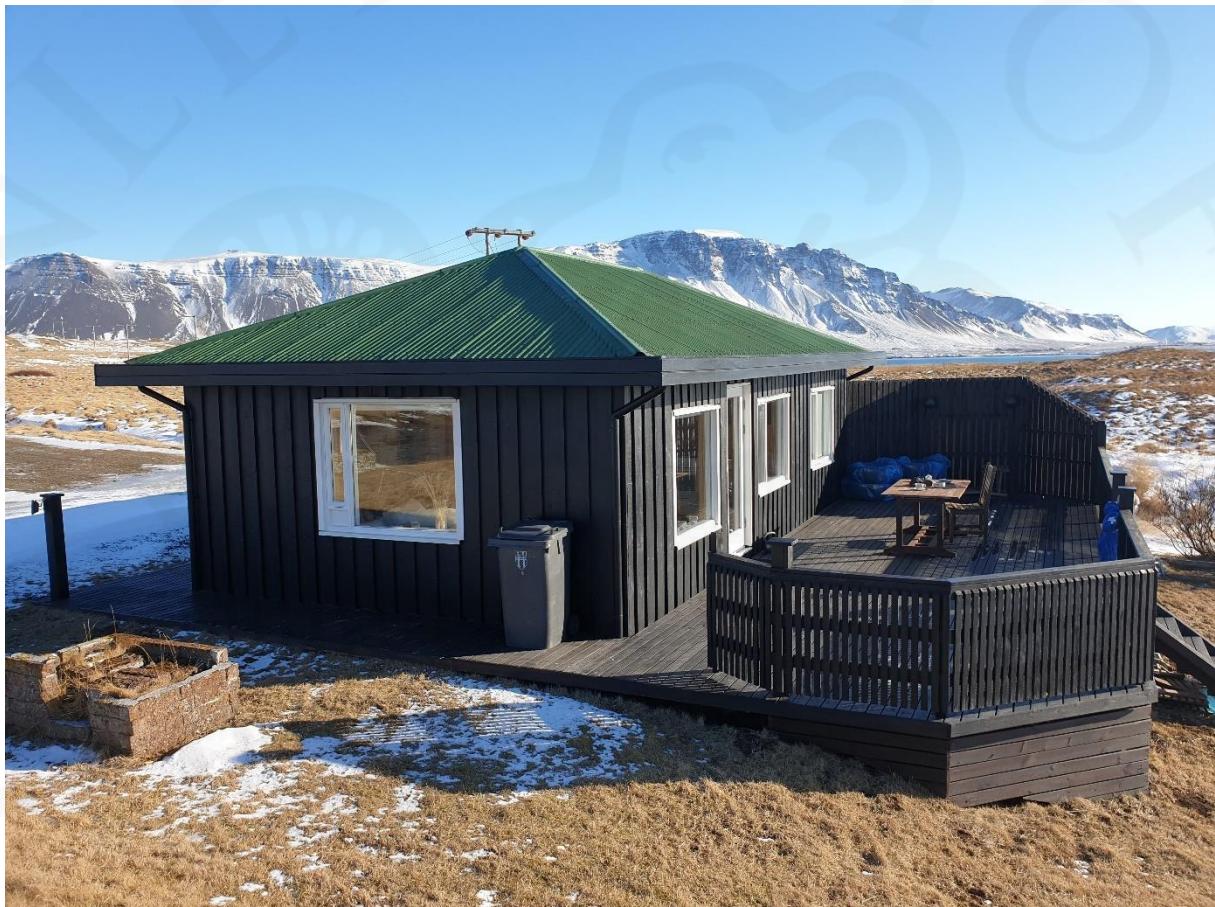
Á ljósmynd á forsíðu er neðri sumarbústaðurinn við Nesvík. Húsið var upphaflega hluti af afgreiðslu Loftleiða á Reykjavíkurflugvelli en var flutt í Nesvík 1968.

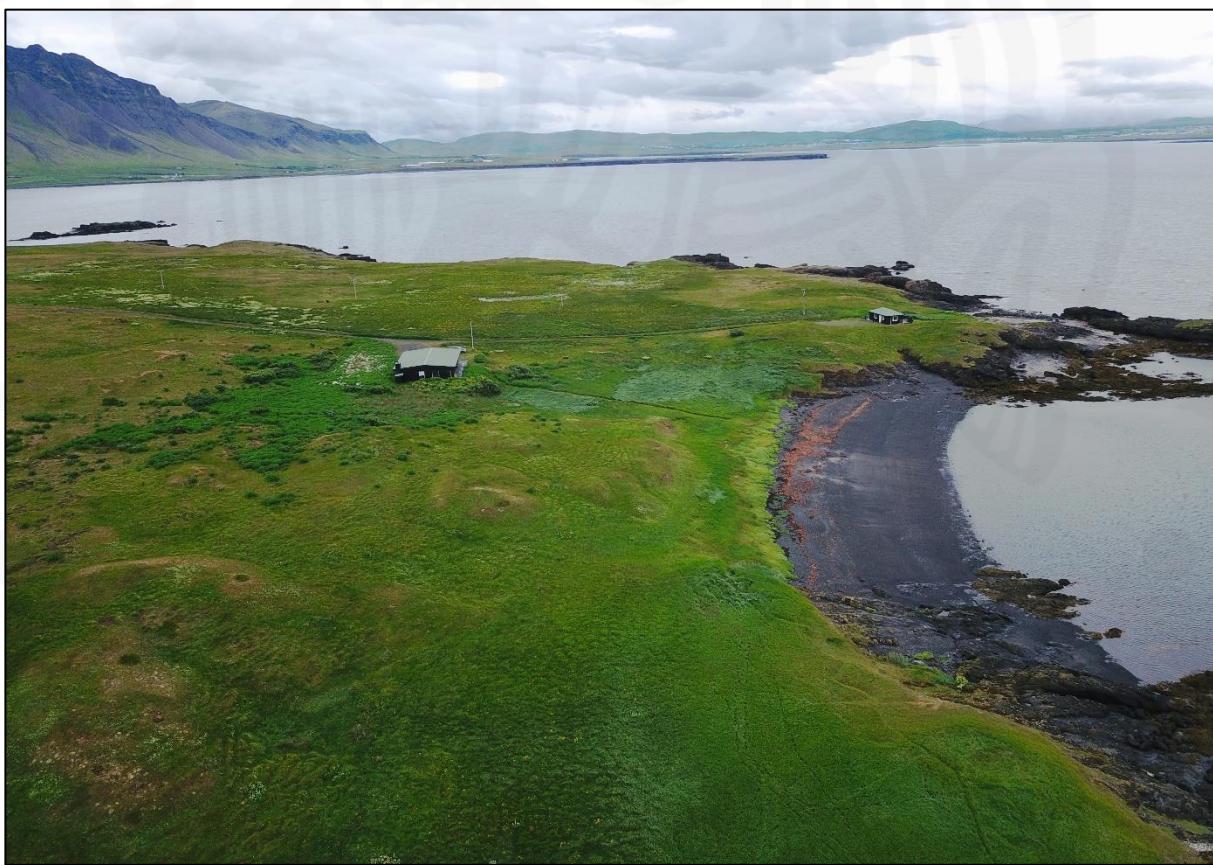
**Mynd 2:** Horft yfir suðvesturhluta úttektarsvæðið. Á myndinni sjást bæði efra og neðra hús. horft til austurs myrlendisblettir vaxnir ýmiss konar votlendisgróðri. Svæðinu hallar lítillega suður, að sjó. Raflína er á austurjaðri svæðis. Talsvert graslendi er víða næst sjónum og einnig í kringum gamla bæjarstæði Ness eða Kjalarness. Sjávarbakki er að mestu vel gróinn, einkum á vesturhluta svæðisins en víða

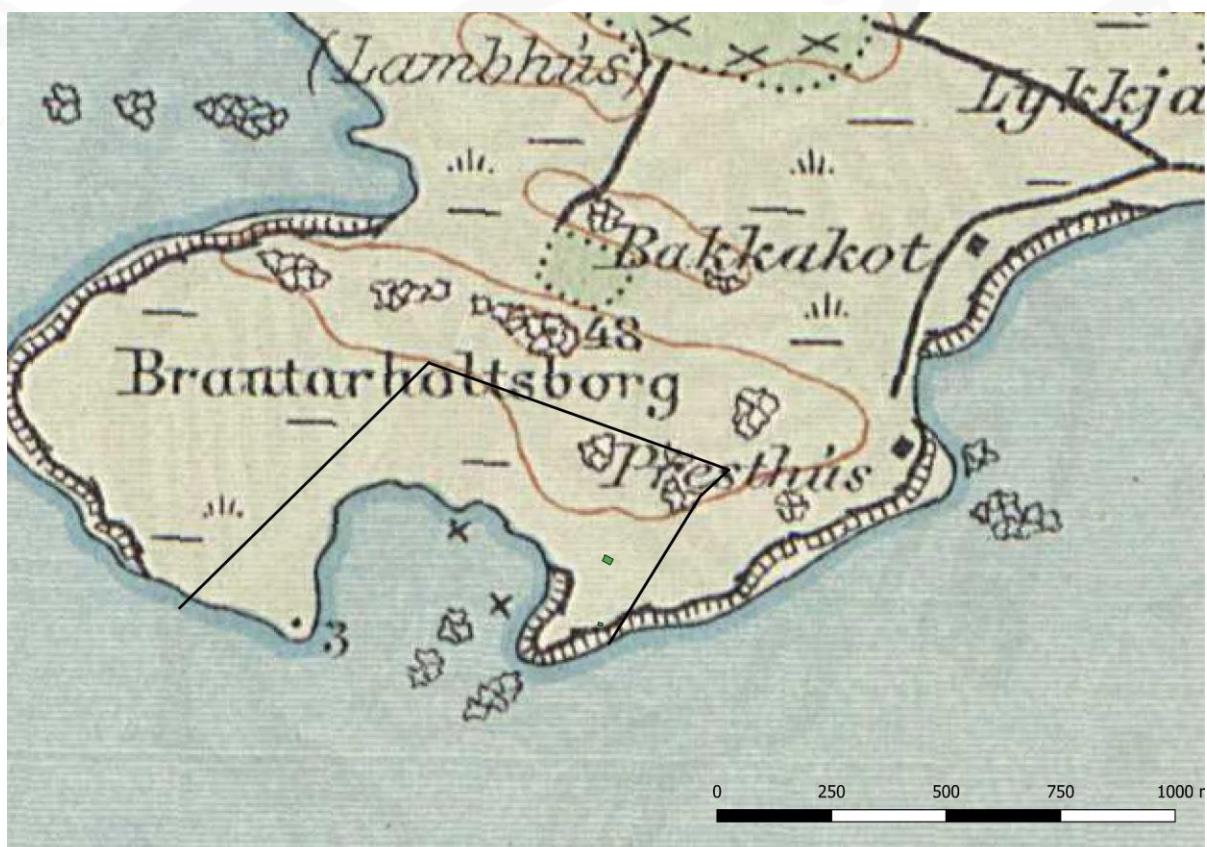
**Mynd 3:** Úttektarsveðið merkt inn á Herforingjaráðskort frá 1908 með svartri línu. Húsin tvö sem nú standa innan svæðis eru merkt með grænum lit. Eins og sést á kortinu eru ekki eiginlegir vegir sýndir niður í Nesvík heldur enda þeir við býlin Bakkakot annars vegar og Presthús hins vegar. Byggð í Nesvík var farin í eyði á þeim tíma sem kortið er gert og enginn eiginlegur vegur þangað niðureftir þótt þangað hafi legið eldri leið um svokallað Vermannaskarð (það var á svipuðum slóðum eda svoltíð vestan við núverandi veg ofan í víkina). Enginn vegur er heldur merktur ofan í víkina á AMS korti frá 1942 og líklega var bílvegur fyrst gerður þangað þegar Loftleiðir hefja þar húsbyggingar á 7. áratugnum.

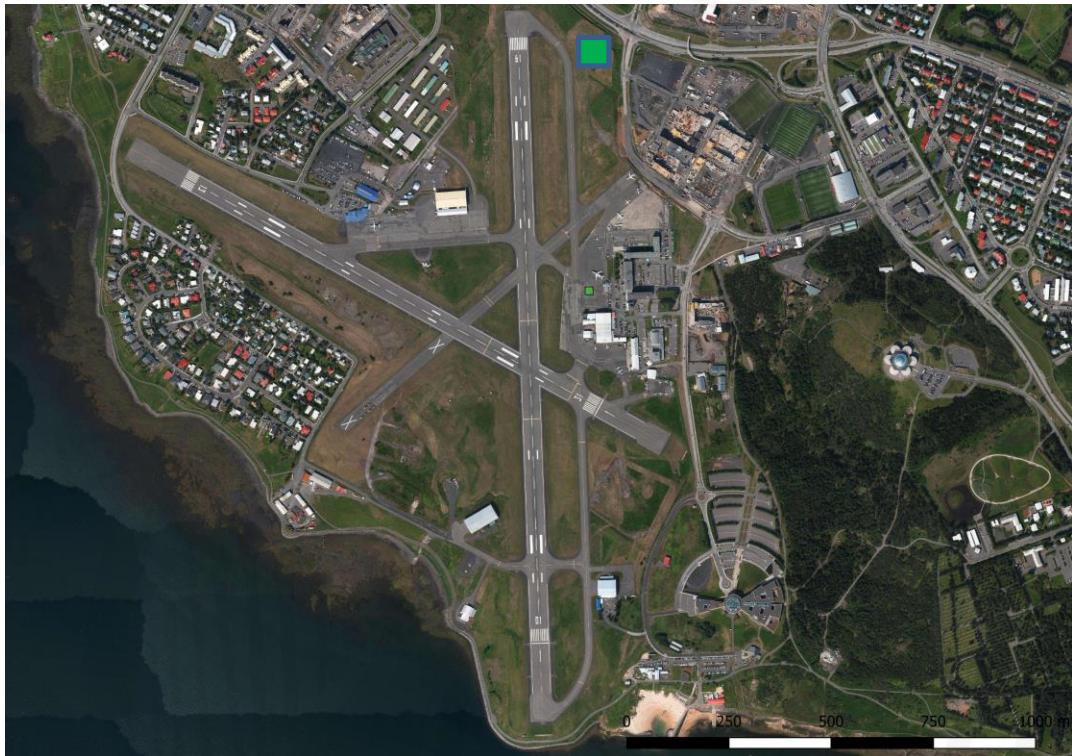
**Mynd 4:** Upphafleg staðsetning hússins sem flutt var í Nesvík (og stendur þar enn) merkt með grænum lit.  
Loftmynd: Loftmyndir ehf

Smiður hússins var Þorvaldur Danielsson húsasmíðameistari sem um áratugaskeið vann fyrir Loftleiðir. Ekki fundust upprunalegar teikningar eða brunavirðing fyrir húsið en ýmsar vísbendingar um upprunalega gerð má fá úr öðrum heimildum. Af ljósmyndum og loftmyndum frá tímabilinu að dæma virðast húsin upphaflega hafa verið tvö en tengd með tengibyggingu mjög

snemma. Fleiri viðbyggingar virðast svo hafa risið á síðari stigum og undir lokin var húsastæðan mynduð af allt að fimm kofum eða viðbyggingum. Af þeim virðist það hús sem stendur í Nesvík hafa verið vandaðast, a.m.k. var það eini hlutinn sem ekki var rifinn árið 1968 þegar húsasamstæðan þurfti að víkja.

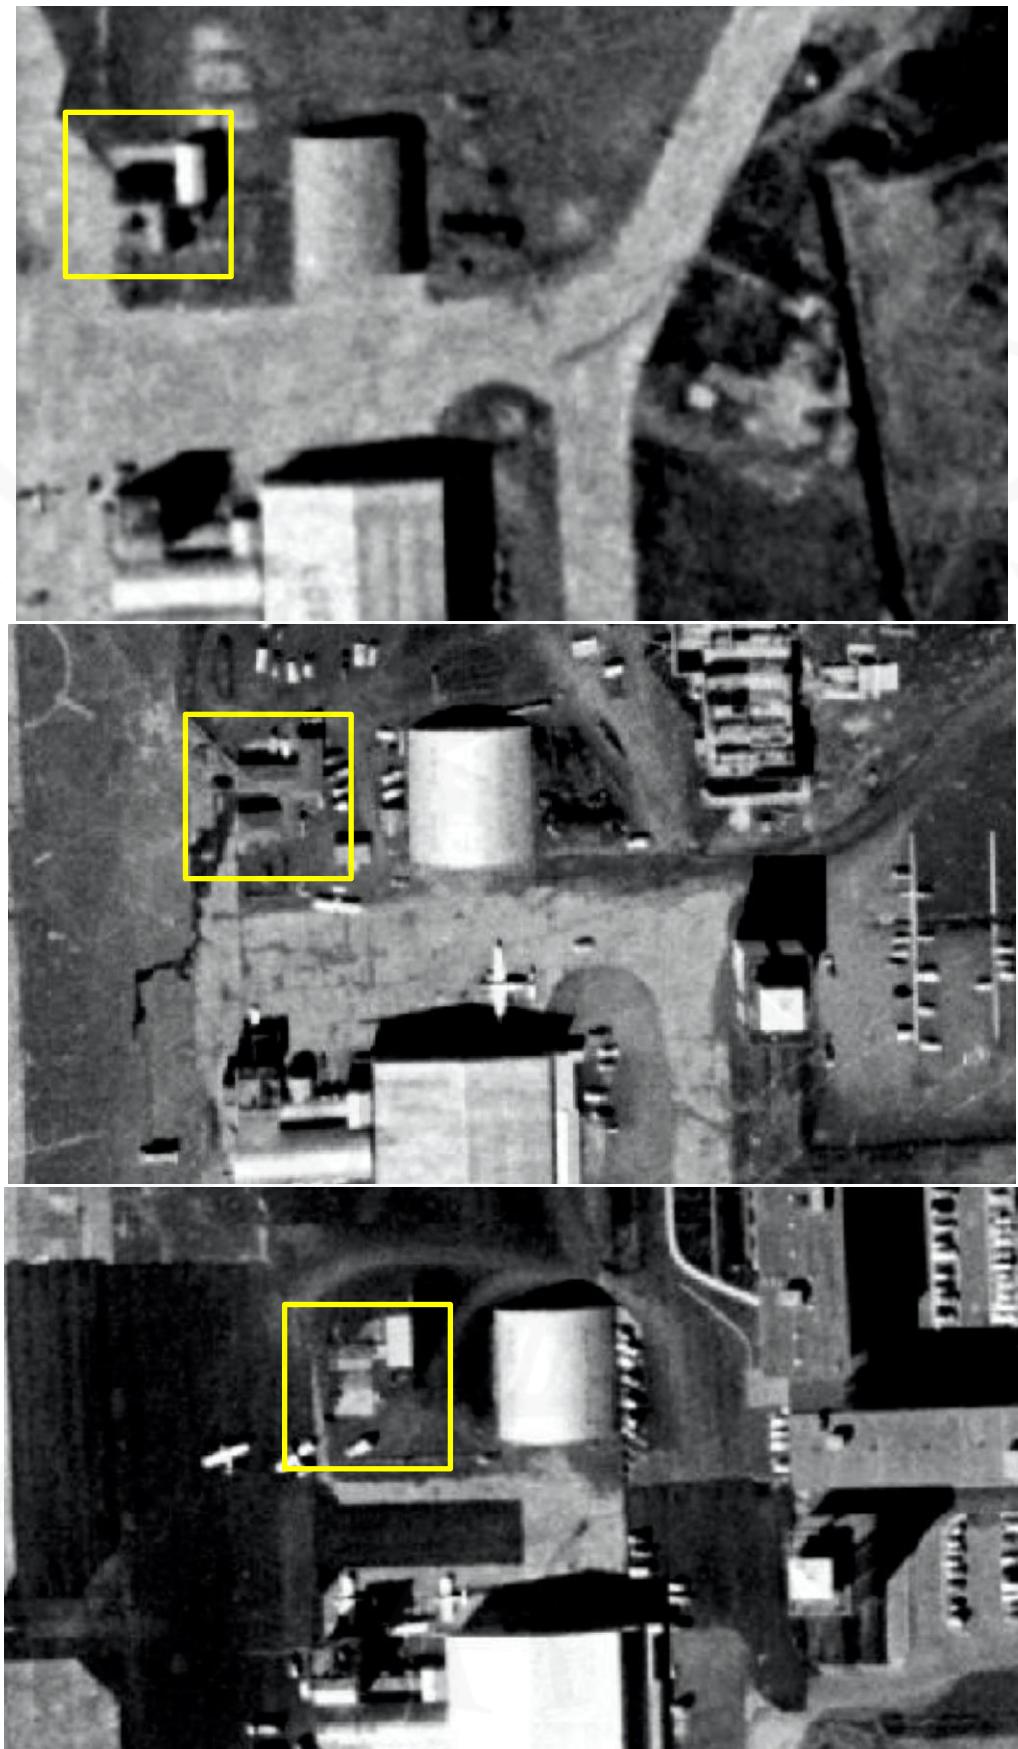
**Mynd 5-7:** Mynd af afgreiðsluhúsi farþega Loftleiða á meðan það stóð á Reykjavíkurflugvelli. Efsta myndin er frá 1954, miðjumynd frá 1965 og síðasta frá 1971. Þá eru húsín horfin en hluti af gólfplötunni sést enn. Allar myndirnar eru úr Borgarvefsjá Reykjavíkur.

Húsið er einfalt timburhús með valmaþaki. Til eru nokkrar ljósmyndir af því á meðan það stóð á Reykjavíkurflugvelli, bæði teknar innandyra og utan. Af ljósmyndunum má sjá að á elstu stigum hússins voru þrír háir og mjóir smárúðugluggar á báðum langhliðum og dyr á öðrum gafli (en hinn var samþygður tengibyggingu).

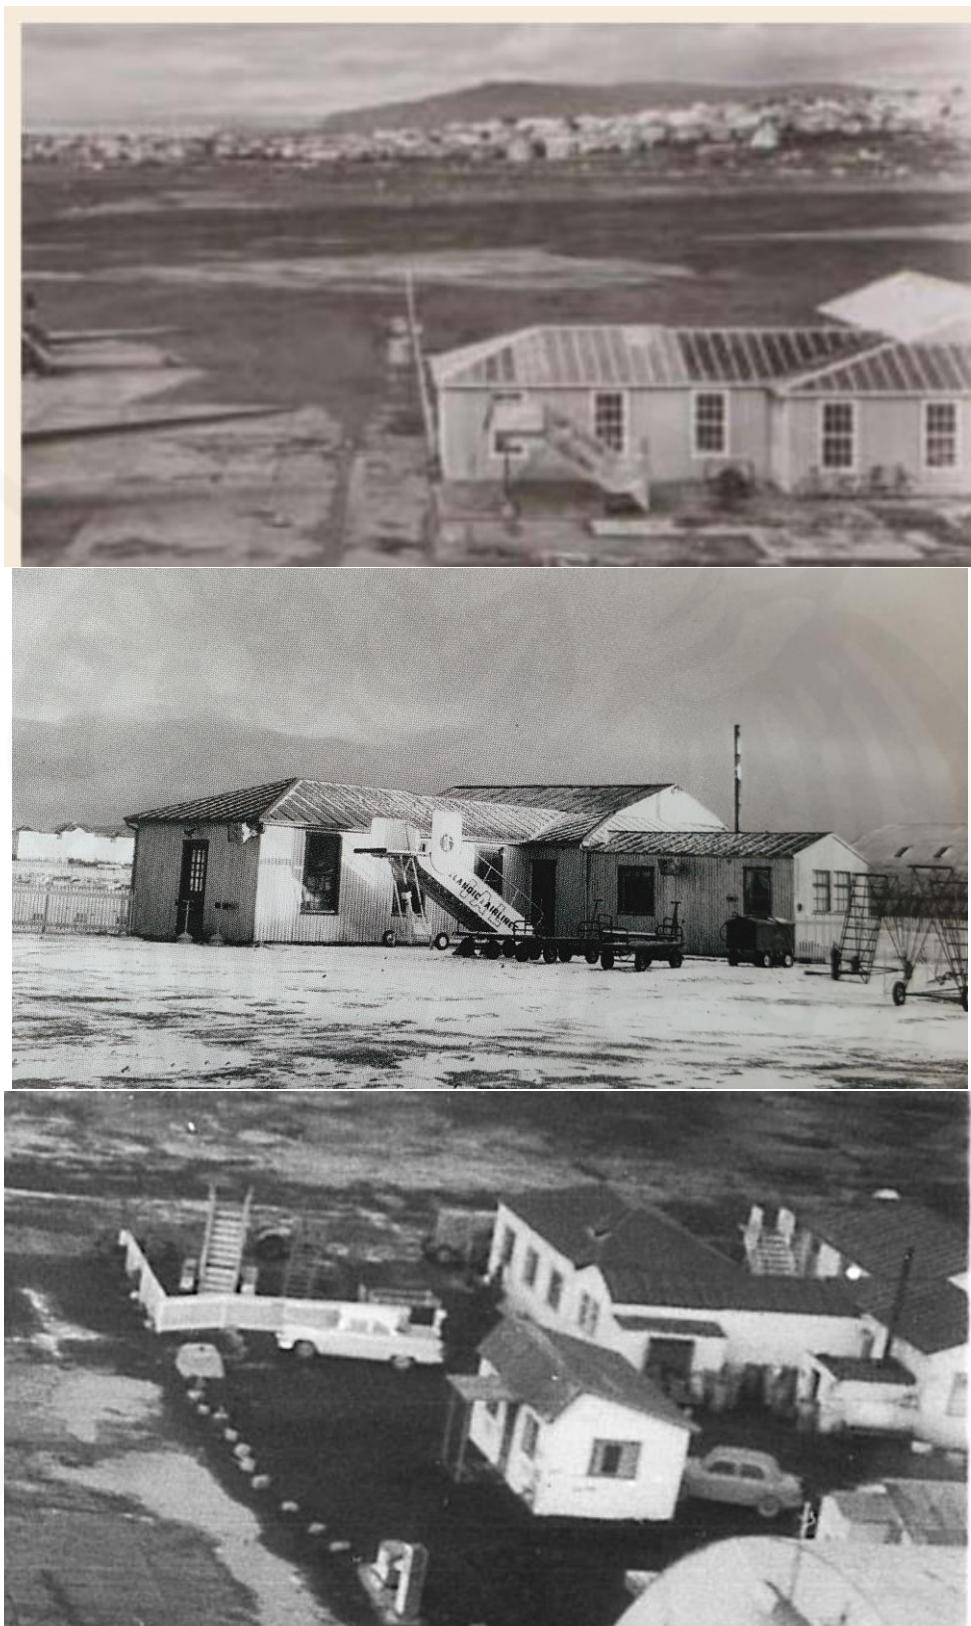
Mynd 8-10. Efsta myndin birtist í bókinn Það er kominn gestur (Helga Guðrún Johnson og Sigurveig Jónsdóttir, 2015, 122) og er líklega frá því á fyrri hluta 6. áratug 20. aldar. Myndin í miðjunni er úr bók Arnþórs Gunnarssonar,(Flugsaga Íslands 2018, 235) og gæti verið frá því um 1960 en búið er að byggja þriðja húsið í samstæðuna. Á báðum myndum er það hús sem nú stendur í Nesvík lengst til vinstri. Hvorug myndin er ársett í bókunum en efri myndin er tekin fyrr en á þeirri neðri er búið að byggja þriðja húsið í samstæðuna. Neðsta myndin er komin frá Friðþóri Eydal. Hún er tekin 1967 en þá hefur nokkuð bæst í húsamstæðuna.

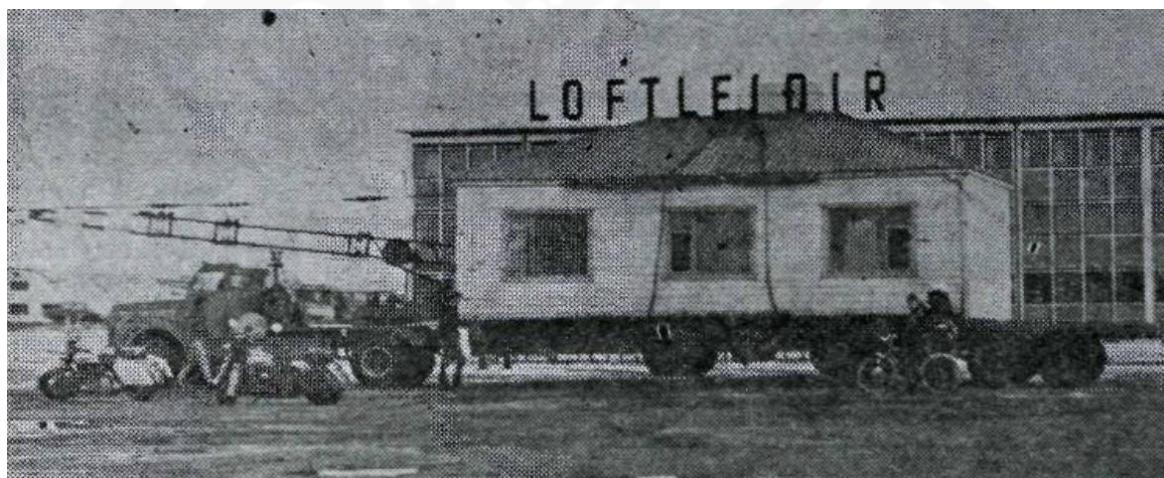
Mynd 11: Afgreiðsluhús Loftleiða flutt til Nesvíkur árið 1968. Myndin er úr frétt sem birtist í Morgunblaðinu þann 4. apríl sama ár.

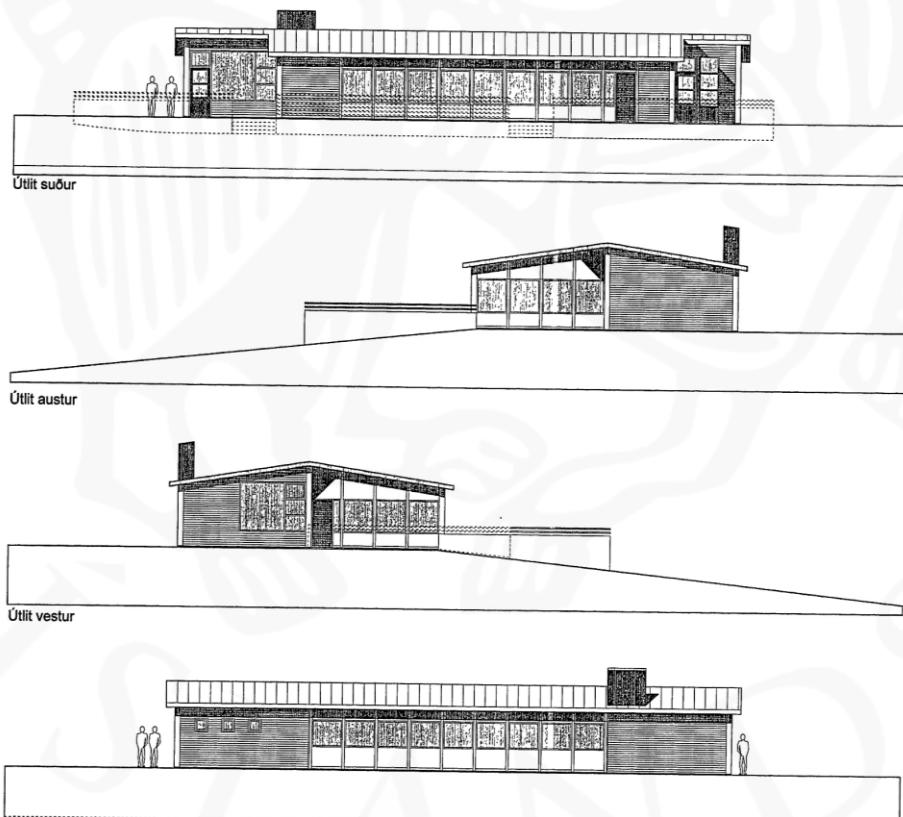
Mynd 12: Teikning af neðra húsinu í Nesvík sem gerð var árið 2000 þegar til stóð að stækka norðurhluta þess til austurs og vesturs.

Í brunavirðingu hússins sem dagsett er 14. janúar 1971 kemur fram að húsið skiptist í „forstofu, fatahengi, tvö snyrtiherbergi, eldhús (venjul.), tveir salir samliggjandi og fundarherbergi. Geymsla við eldhús. Þakbrúnin er 90 x 40 cm allt í kringum húsið“.<sup>16</sup> Samkvæmt öðrum gögnum var byggingu hússins hins vegar ekki lokið fyrr en 1975. Ekki fundust upprunalegar teikningar af efra húsinu en allt bendir til að það hafi tekið litlum breytingum á síðustu áratugum. Það er einfalt timburhús með lágreistu mænisþaki og er stór hluti þess opið rými (borðstofa og stofa ásamt arinherbergi). Helsta einkenni hússins er samfelld röð glugga eftir suðurlanghlið þess og á austur- og vesturgöflum. Frá húsinu er því stórfenglegt útsýni. Samkvæmt Kristni Gylfa Jónssyni, eiganda, var húsið upphaflega byggt sem félagsheimili fyrir starfsmannafélagið Orlofsdvöl hf. (starfsmannafélag Loftleiða hf). Húsið var notað sem félagsheimili og þar voru haldnar árshátíðar félagsins, aðalfundir og fleira slíkt. Húsið var einnig leigt til félagsmanna til einkanota og voru þar t.d. haldin afmæli og brúðkaup. Húsið þjónaði þessu hlutverki í um 40 ár (til fundar- og veisluhalda). Árið 1997 seldi starfsmannafélagið húsið en hlutverk þess hélst þó áfram lítið breytt. Árið 2000 voru ráðagerðir um að stækka norðurhluta hússins talsvert til bæði austurs- og vesturs en enn hefur ekki orðið af þeim breytingum.

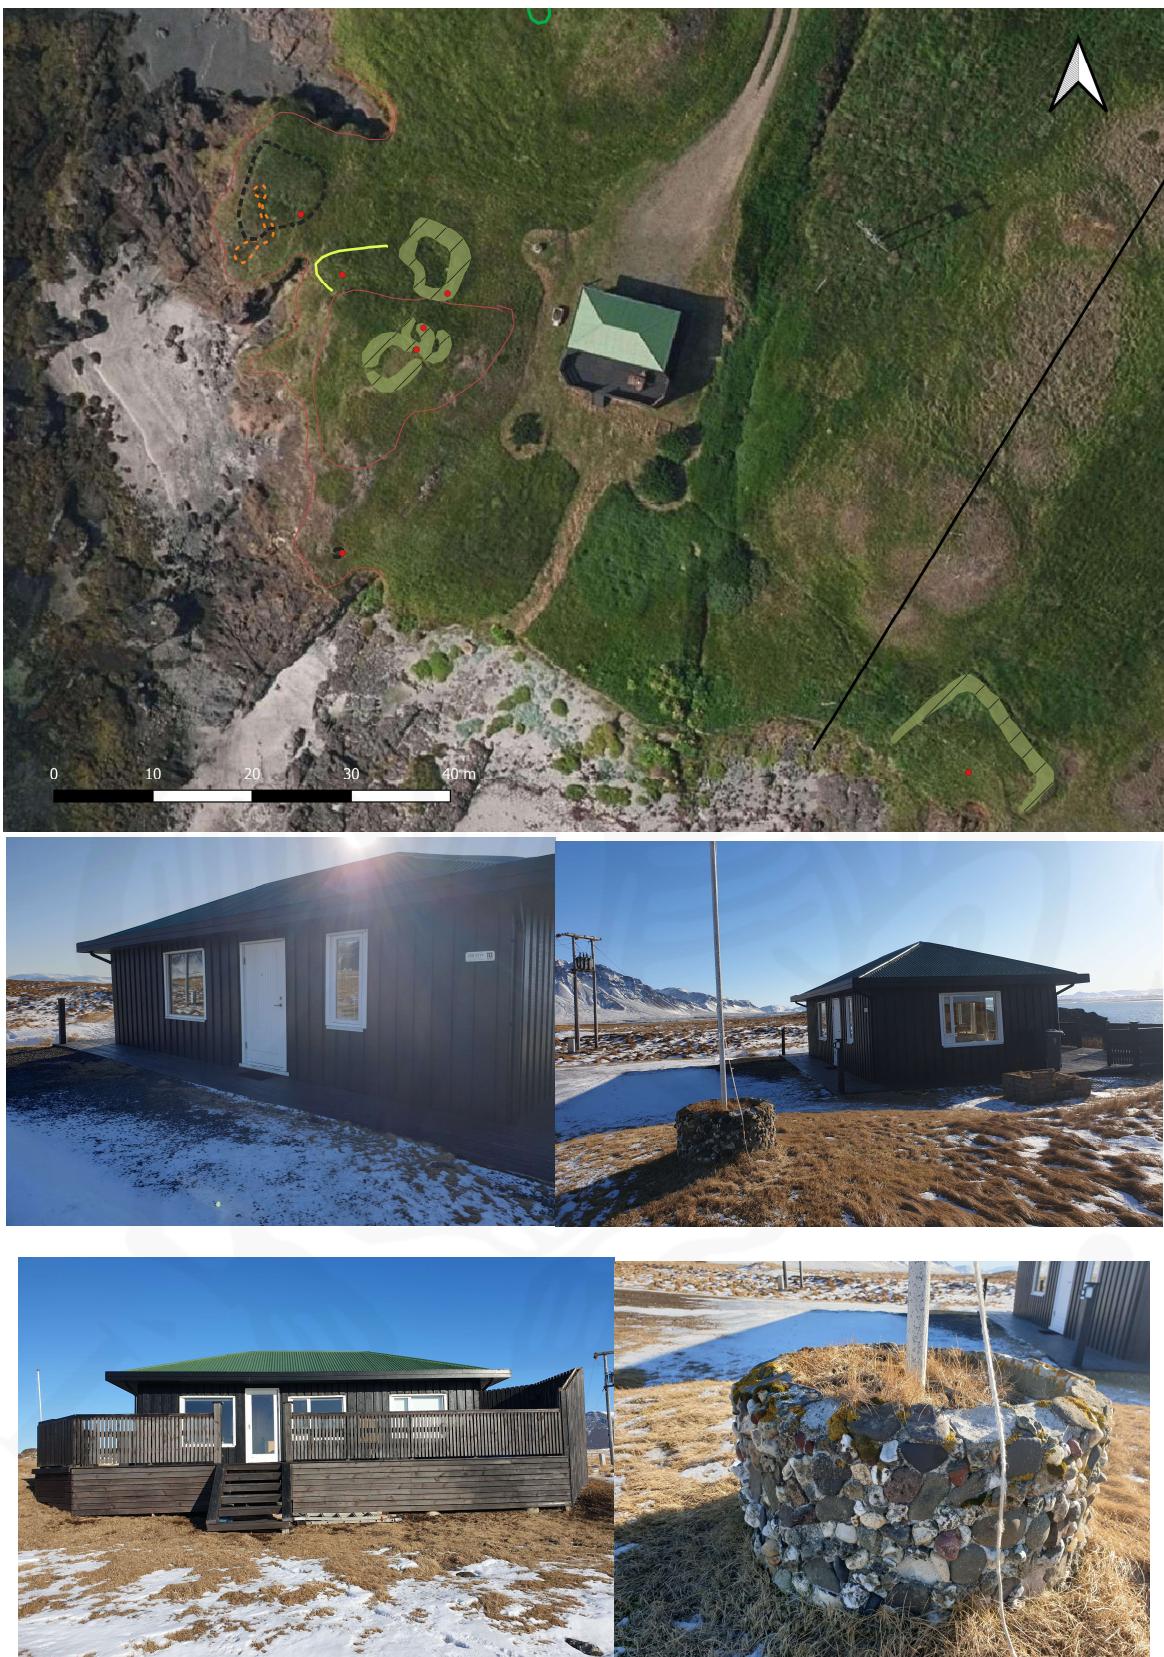
Efsta mynd: staðsetning neðri sumarbústaðar í Nesvík og menningarminjar í næsta nágrenni. Ljósmyndir af sama húsi

Teikningar af neðra húsinu í Nesvík, gerð árið 2018

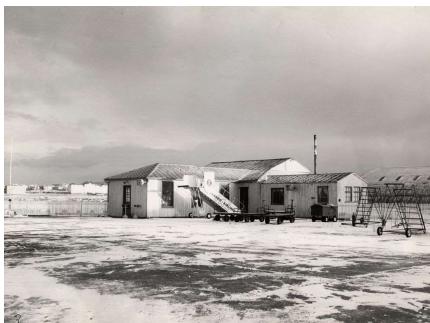
Húsið (lengst til vinstri), myndin líklega tekin í kringum

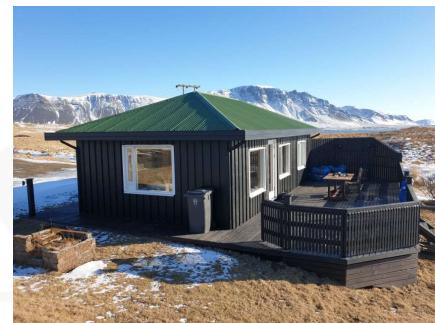
Húsið í mars 2020

Byggingarefni:	Timbur, bindingsverk	Timbur, bindingsverk
Útveggir:	Timbur	Timbur
Þakgerð:	Valmaþak	Valmaþak
Þakklæðning:	Rennisúð	Bárujárn
Undirstaða:		Steinsteypt
Útlit:	Einlyft; Viðbygging	Einlyft; Útitröppur

1970	Húsið standsett á nýjum stað, herbergjaskipan talsvert breytt, o.fl.
2018	Breytingar á innra skipulagi húss

Húsið er lítið og einfalt að allri gerð og hefur ekki mikil listrænt gildi

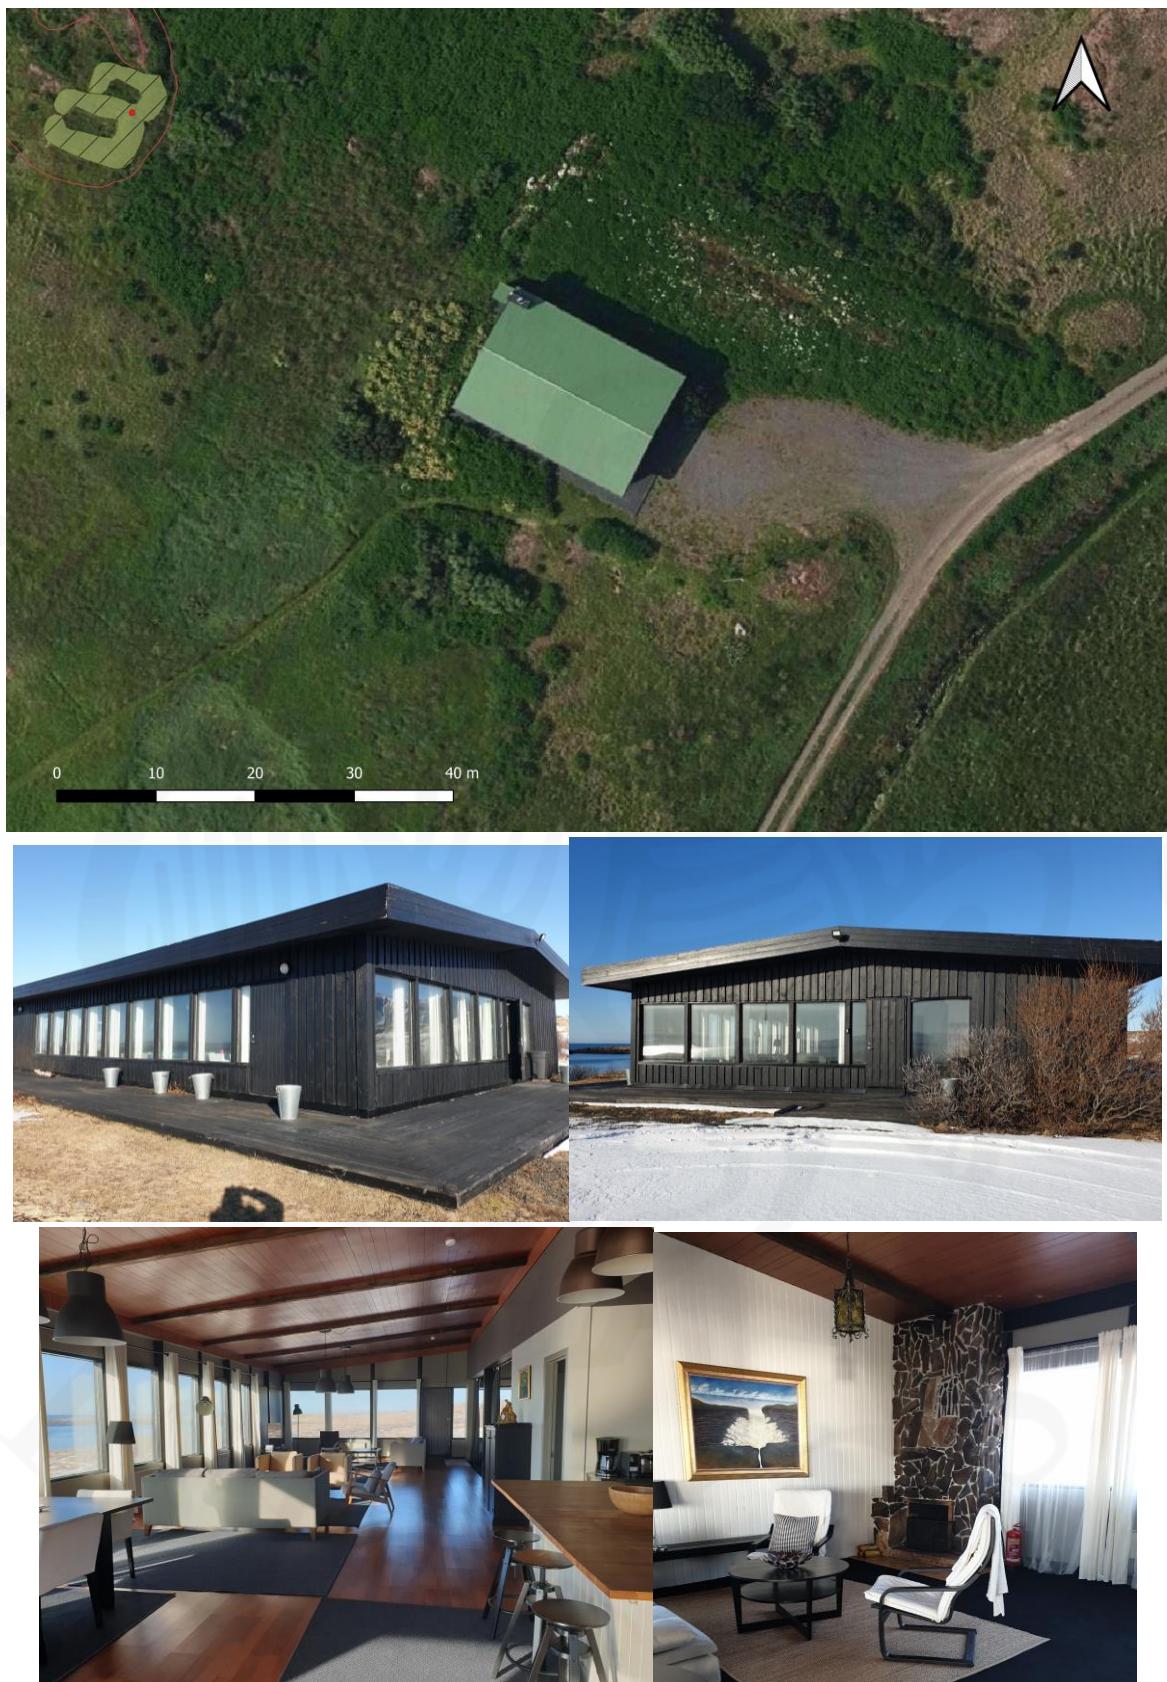
Efsta mynd: staðsetning efri sumarbústaðar í Nesvík og menningarminjar í næsta nágrenni. Ljósmyndir af umræddu húsi að utan og innan

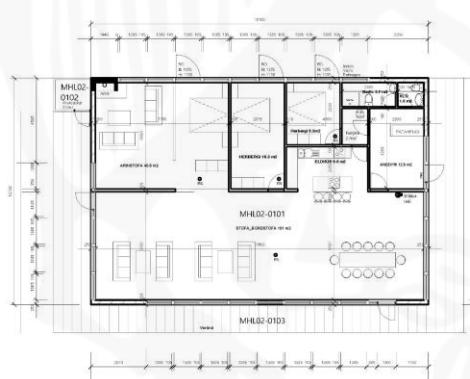
Hér er eingöngu um að ræða reyndartekningar af núverandi sumarbustöðum.

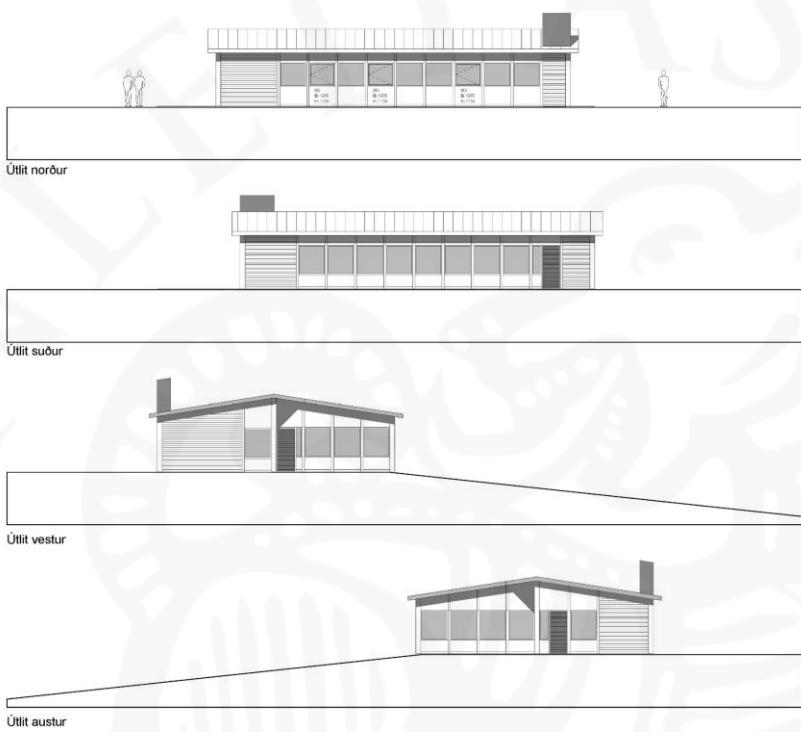
Teikningar af efra húsinu í Nesvík, frá 2018

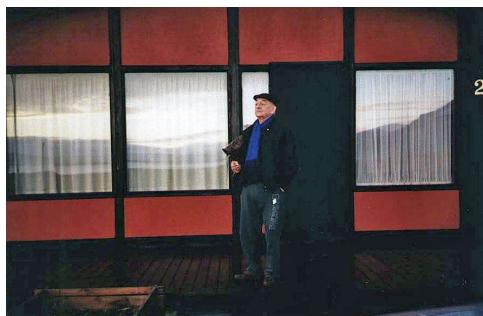
Framhlið (austurhlið) hússins árið 1980

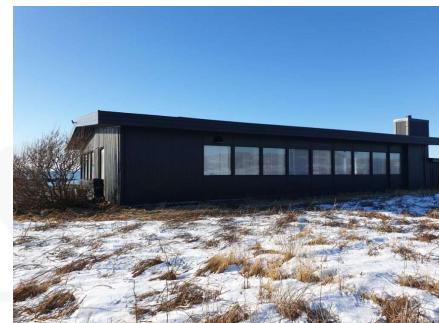
Sumarbústaðurinn í mars 2020
