Steinbryggjan

Framkvæmðaeftirlit og frágangur árin 2018-2019

LILJA BJÖRK PÁLSDÓTTIR

FORNLEIFASTOFNUN ÍSLANDS
REYKJAVÍK 2020
FS790-19091

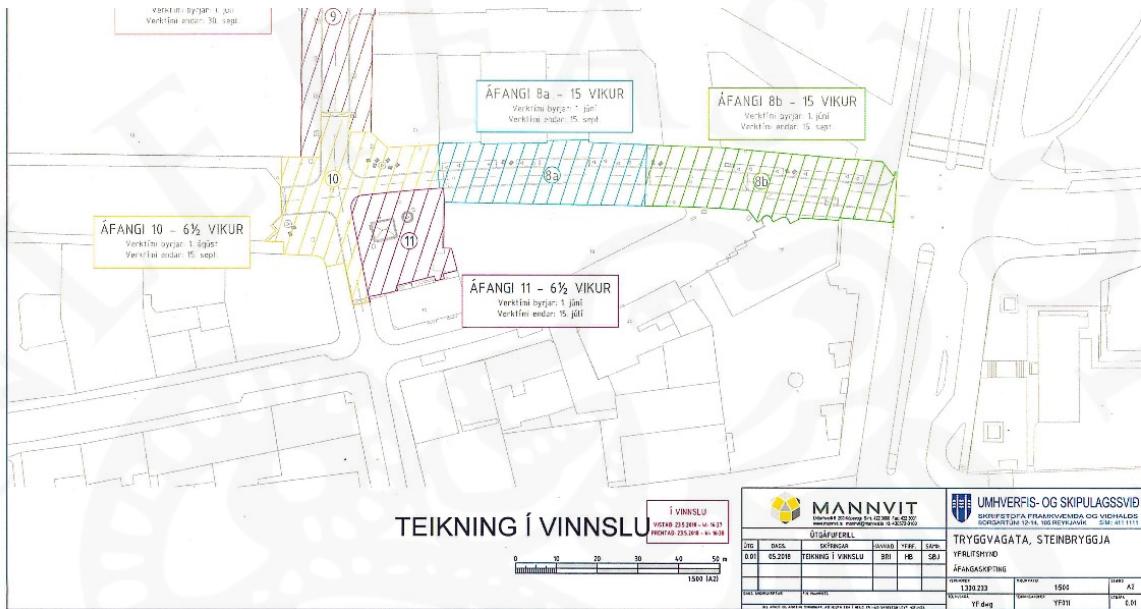
2 Yfirlitsmynd Mannvits af svæðum. Framkvæmdavöktun var mest á svæðum 9-11. Fornleifar komu fram á svæðum 9, 10, og 8a

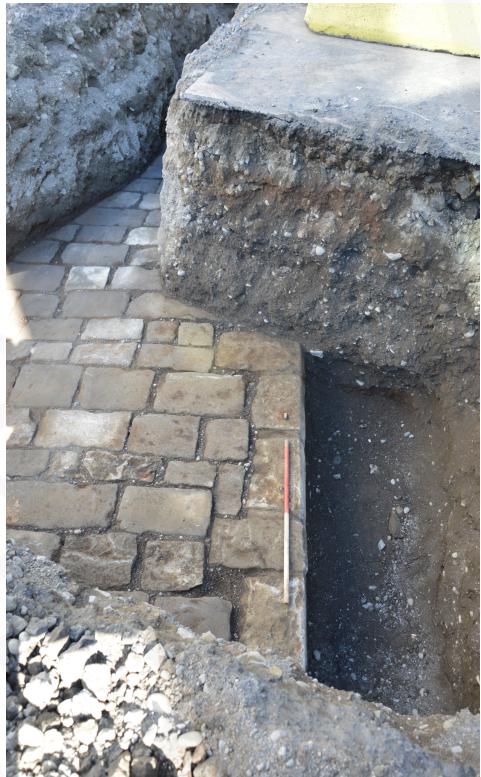
3 Steinbryggjan komin í ljós. Horft til norðvesturs

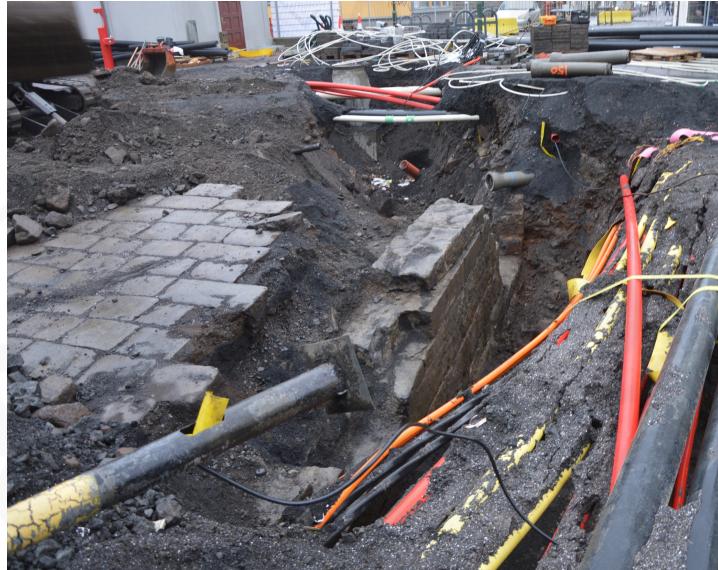
4 Gamlir lagnaskurðir sem þvera svæðið allt höfðu raskað minjunum. Horft til suðurs.

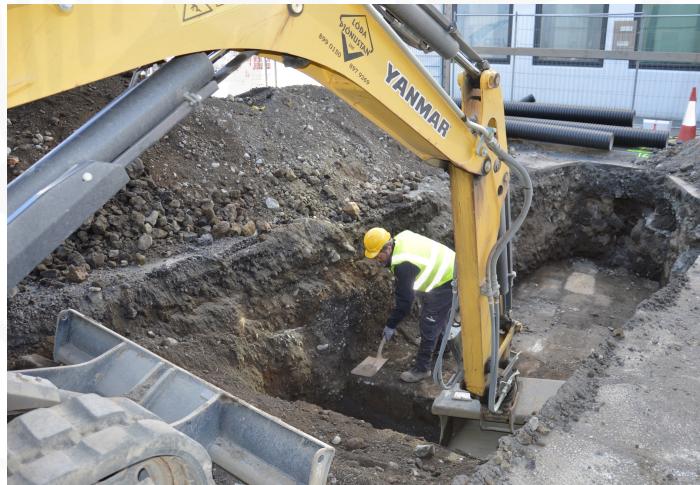
5 Steinbryggjan afhjúpuð. Horft til vesturs.

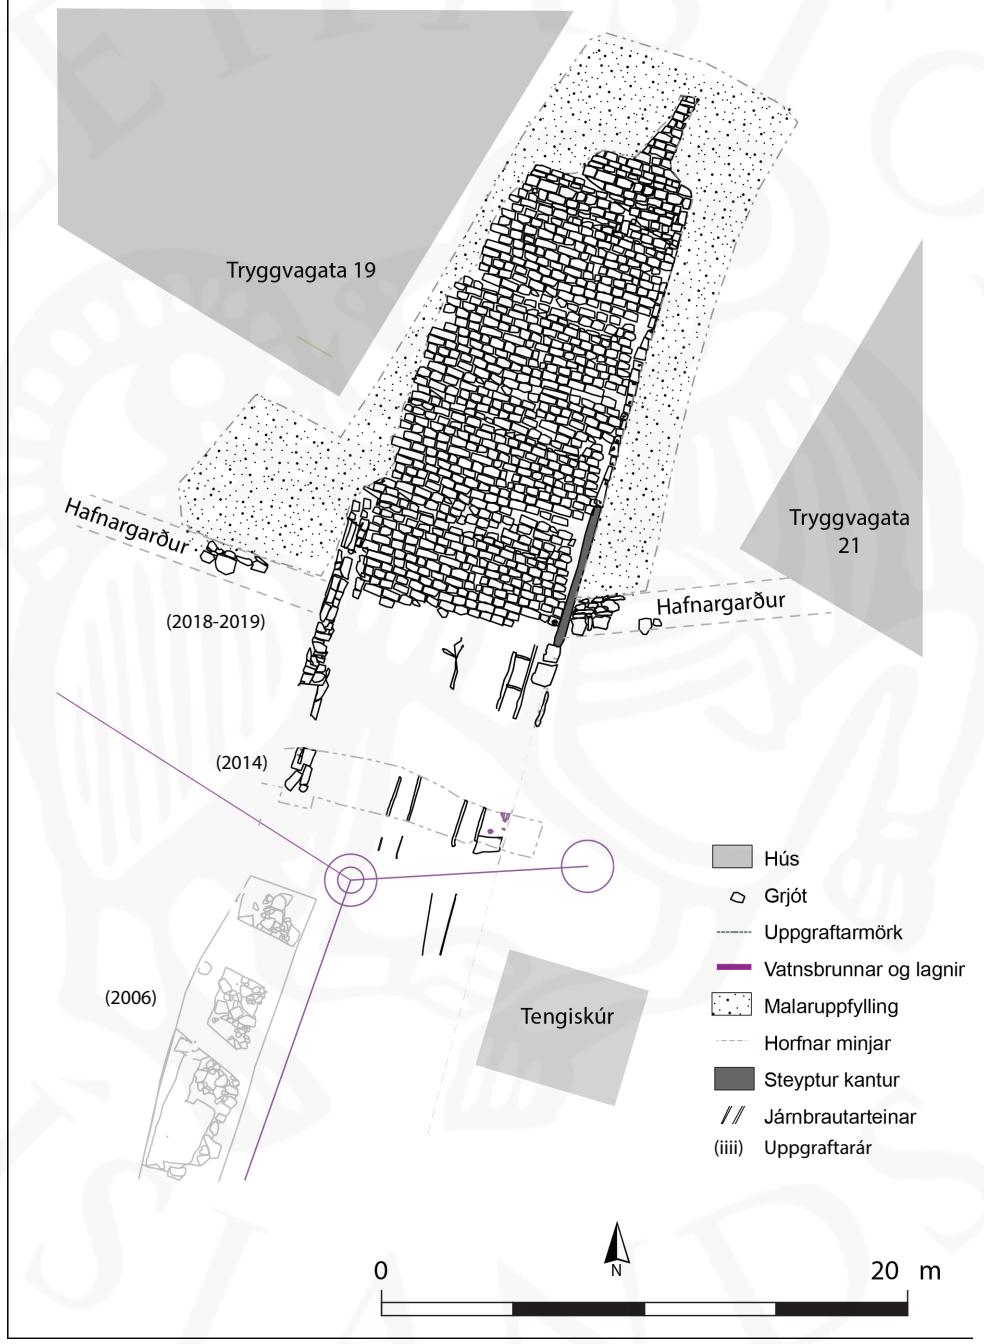
6 Yfirlitskort sem sýnir framkvæmdasvæðið við Steinbryggju

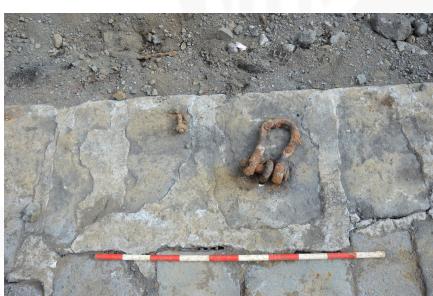
Skráðar voru grjóthleðslur í stétt bryggjunnar auk hliða með ljósmyndum eftir því sem þær komu í ljós. Viðkvæmir hlutar eins og hringir og lásar voru skráðir sérstaklega.

8 Hringir og lásar voru enn varðveittir á bryggjunni.

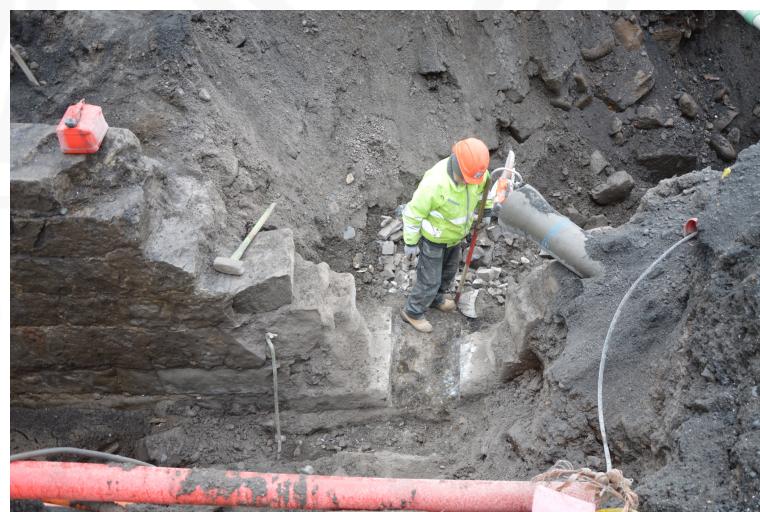
Þrátt fyrir að leitast hafi verið við að færa lagnir til svo verja mætti minjarnar þurfti þó í einu tilviki að rjúfa vestuhlið bryggjunar til að koma fyrir lögn sem leiddi í brunn vestan við brygguna. Haft var samband við Minjastofnun sem veitti leyfi fyrir því að notuð yrði steinsög til að dýpka eldra rof í hleðslunni.

9 Gamalt lagnarof í grjóthleðslu vesturhliðar Steinbryggju. Sagað var nú úr neðstu steinaröð fyrir nýjum lögnum. Horft til austurs.

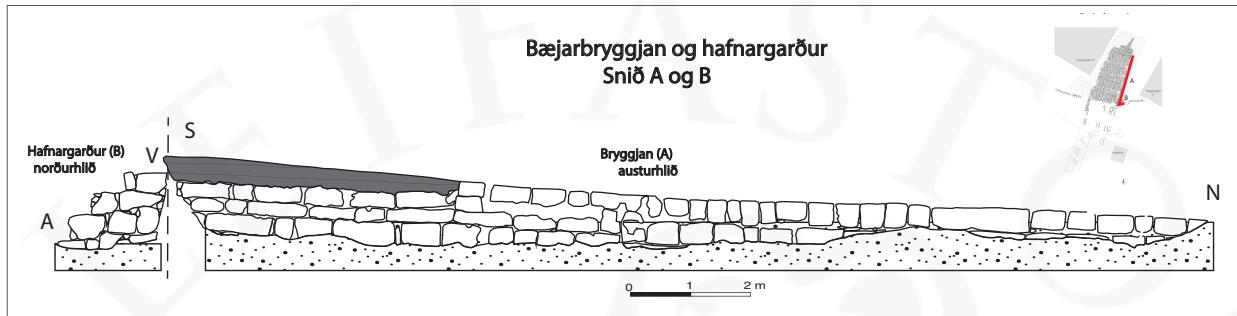
Grafið var niður með austurhlið Steinbryggjunnar og var sú hlið teiknuð ásamt hluta af hafnargarði frá 1928 sem var hlaðinn utan í bryggjuna.

10 Austursnið Steinbryggju og hafnargarður frá 1928. Innféllda myndir sýnir staðsetningu sniðanna

Hleðslur hafnargarðs sáust einnig austanmegin við Steinbryggjuna. Hleðslurnar höfðu orðið fyrir raski vegna síðari tíma framkvæmda en þær voru óhreyfðar upp við bryggjuna. Þessi hluti hafnargarðsins var upphaflega hlaðinn á árunum 1913-1917 en var endurhlaðinn árið 1928. Sniðteikningu hleðslunnar er að sjá á teikningu 10.

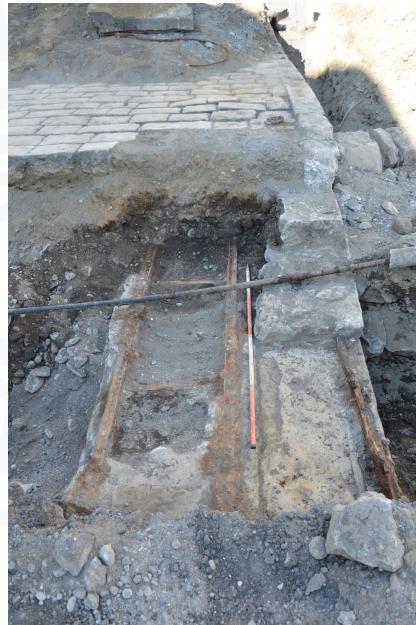
Við stækkun svæðisins kom í ljós hluti af járnbrautarteinum þeim sem lagðir voru til að ferja varning af bryggju og upp á hafnarbakkann. Teinarnir höfðu einnig komið í ljós við fyrri rannsóknir⁶ og höfðu þá verið mældir upp en þær mælingar sjást á yfirlitskorti 6. Þegar ráðist var í miklar endurbætur á bryggjunni með því að skipta út maðkétnu timbri fyrir grjóthleðslur árið 1892, var jarðvegi mokað yfir þessa járnbrautarteina og þeir þar með teknir úr notkun. Á ljósmynd 11 sést hækkinin vel sem varð á Steinbryggjunni við þessa framkvæmd.

7 Járnbrautarteinar undir uppfyllingarjarðvegi og stétt

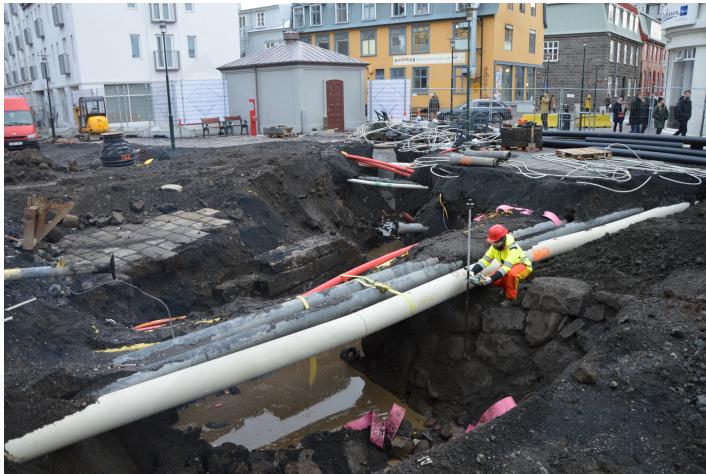
12 Yngri hafnargarðurinn frá 1917 mældur upp. Steinbryggjan sést vinstra megin. Horft til suðausturs..

hans við bryggjuna. Hár bakki uppfyllingarefnis lá upp að og yfir austurenda garðsins. Hleðslurnar hafa sigið til vesturs og er líklegt að það hafi að mestu gerst við síðari tíma lagnavinnu. Að öðru leyti var hleðslan þétt og stöðug. Grjótið sem notað hefur verið í hleðsluna er ótilhoggið holtagrjót úr Öskjuhlíð.⁷ Valið hefur verið stórt grjót, allt að 0,70m í þvermál. Smærri steinar voru notaðir til að skorða þá stærri. Vélgrafið var niður á um 2,5 metra sem var nauðsynleg fyrir vatnsbrunn⁸ og lagnir tengdar honum. Sást í allt að fjögur umför hleðslugrjóts á þessu dýpi. Ekki reyndist mögulegt að teikna snið hans á staðnum vegna skólps sem fyllti svæðið fyrir neðan garðinn. Ofan garðsins og að hluta yfir honum lágu vatns- og rafmagnslagnir sem þjóna Tollhúsinu við Tryggvagötu 19. Skráning sniðsins gekk því erfiðlega en teknar voru ljósmyndir af garðinum eins og hægt var og teiknað eftir þeim. Efsta umfar hafnargarðsins var hinsvegar mælt upp með alstöð og sést á yfirborðskorti 8.

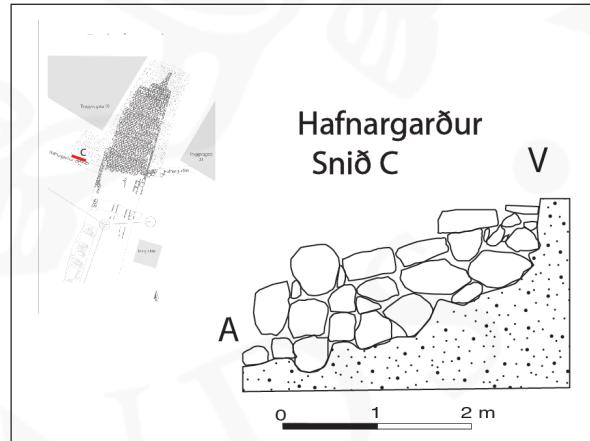
Þegar ráðist var í hafnarframkvæmdir var hafnargarðurinn hlaðinn upp að Steinbryggjunni. Sást garðurinn beggja vegna við bryggjuna. Hafnargarðurinn hafði líkt og bryggjan verið endurbættur og vestan megin við Steinbryggjuna var komið niður á hluta hafnargarðs frá árinu 1917. Komið var rof í garðinn vegna lagnavinnu sem áður hafði farið fram og því var ekki hægt að sjá bein tengsl

13 Hluti hafnargarðsins. Innfellda myndin sýnir staðsetningu sniðsins með rauðu.

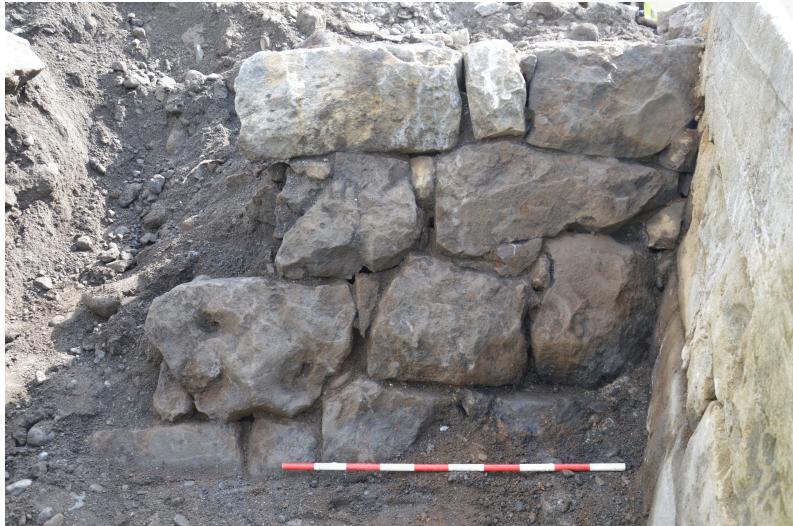
8 Leifar hafnargarðs frá árinu 1928, austan við Steinbryggju sem sést hægra megin á ljósmynd. Horft til suðurs.

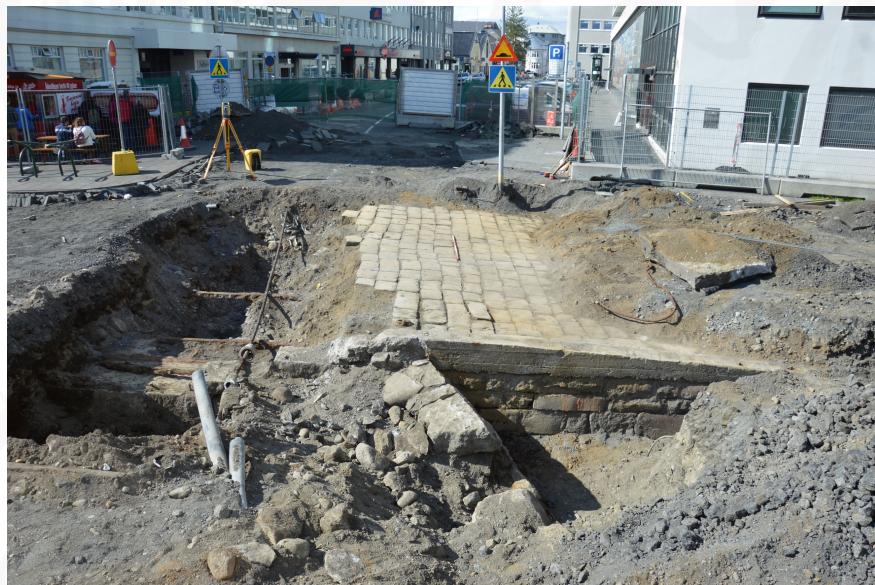
15 Hafnargarðurinn frá öðru sjónarhorni. Steinbryggjan fyrir miðri mynd og hluti af hafnargarðinum þar fyrir framan. Járbrautarteinarnir sjást vinstra megin. Horft til vesturs.

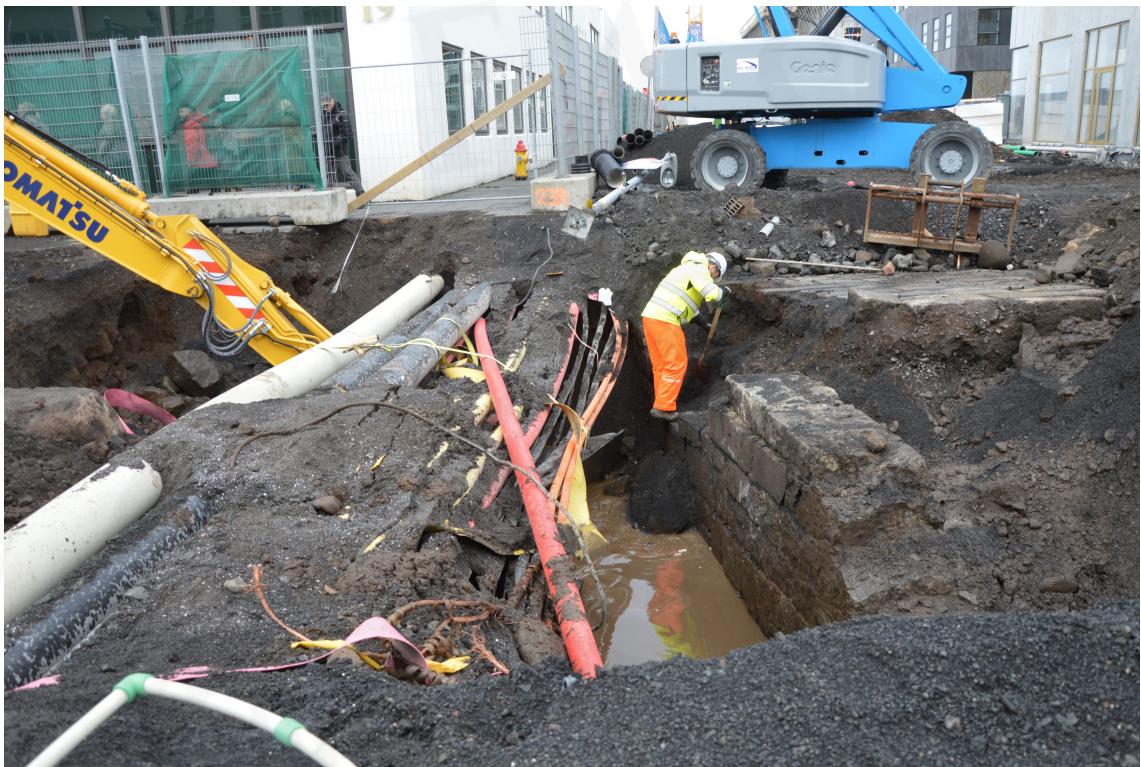
18 Vestur hlið bryggjunnar grafin fram undan ýmsum uppfyllingajarðvegi. Horft til norðvesturs.
