# FRAMVÆMDARANNSÓKN VEGNA ENDURBYGGINGAR SMÍÐJU OG FYRIRHUGAÐRAR BYGGINGAR TÆKNIHÚSS Í ÓLAFSDAL

**FORNLEIFASTOFNUN ÍSLANDS**  
**REYKJAVÍK 2020**  
FS808-20341

Könnunarskurðir vegna fyrirhugaðrar byggingar tækniúss og endurbyggingar smiðju í Ólafsdal.

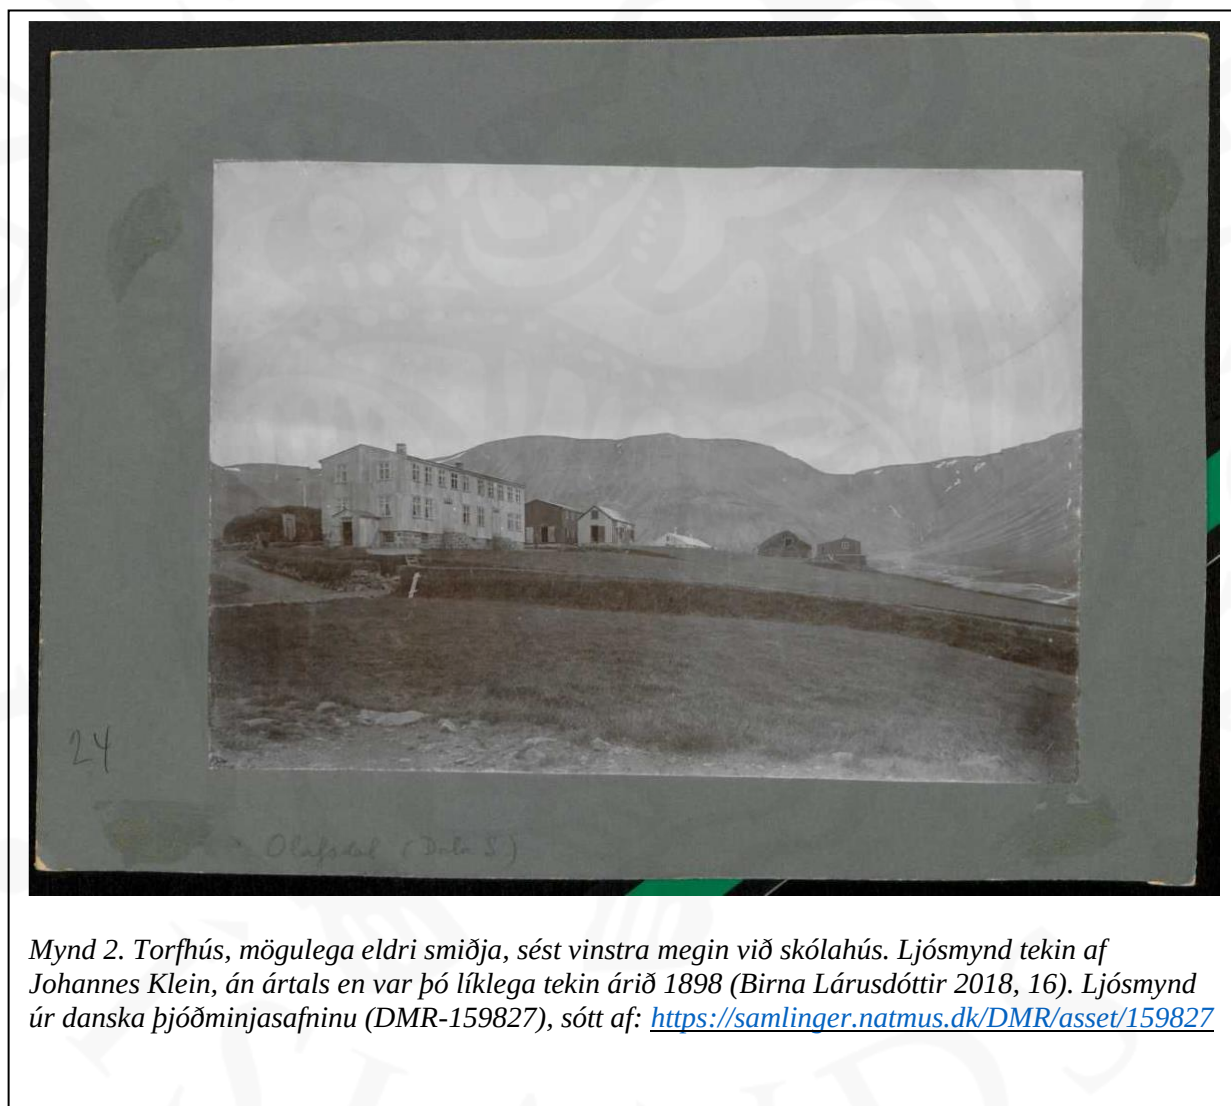
Mynd 2. Torfhús, mögulega eldri smiðja, sést vinstra megin við skólahús. Ljósmynd tekin af Johannes Klein, án ártals en var þó líklega tekin árið 1898 (Birna Lárusdóttir 2018, 16). Ljósmynd úr danska þjóðminjasafninu (DMR-159827), sótt af: <https://samlinger.natmus.dk/DMR/asset/159827>

Eldri smiðjubygging úr torfi og grjóti stóð áður á reitnum og sést á túnakorti frá árinu 1888 (Birna Lárusdóttir 2018, 15). Ljósmynd af torfhúsi þar sem seinna reis smiðja úr timbri

var tekin af Johannesi Klein, líklega árið 1898 (Birna Lárusdóttir 2018, 16). Má ætla að þessi eldri smiðja úr torfi og grjóti hafi því staðið í um 10 ár og rifin niður stuttu eftir að mynd 1 var tekin (Birna Lárusdóttir, *pers. comm.*). Í kjölfarið hefur verið reist timburbygging en hennar er getið í skýrslu um starfsár skólans 1898-1899: "Smiðja úr timbri, 12 álna löng, 6 álna breið að innan, með lofti og alþiljuðu húsi í öðrum enda." Talið er að smiðjan hafi verið rifin upp úr 1930 (Birna Lárusdóttir 2018, 15).

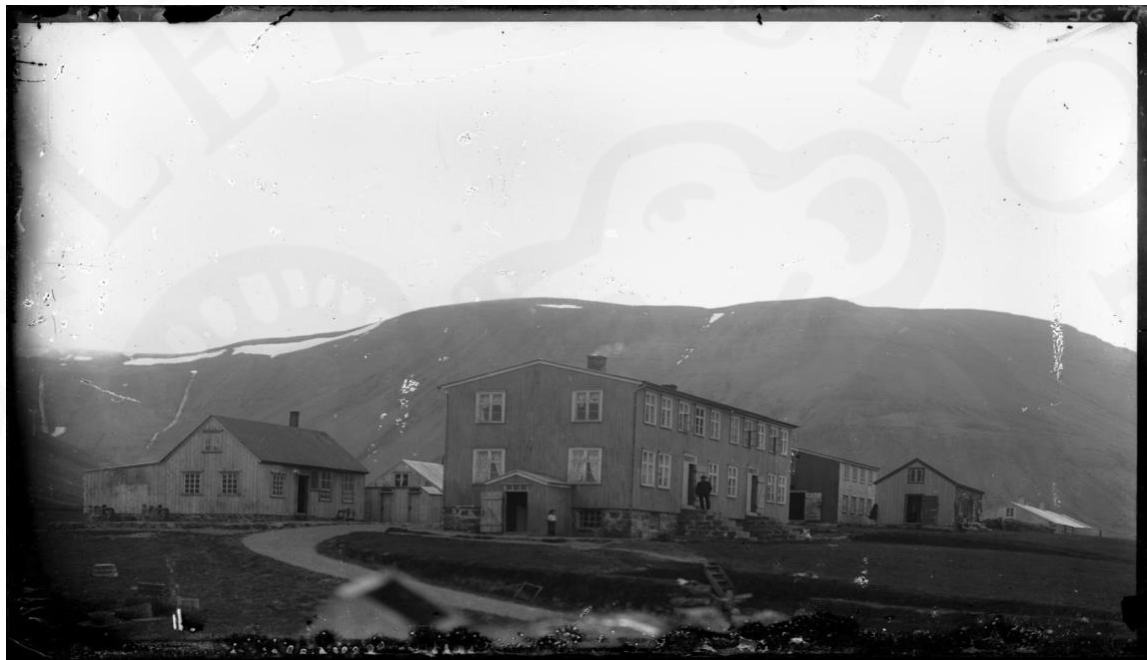
Mynd 3. Ljósmynd frá upphafi 20. aldar af timbursmiðjunni, staðsett vinstra megin við skólahúsið, en byggingin er nefnd í skýrslu um starfsár skólans 1898-1899 en talið er að hún hafi verið rifin um 1930 (Birna Lárusdóttir 2018, 15). Ljósmynd: Þjóðminjasafn Íslands.

Smiðja (DA-198:003, hnit: 65°25.175N 21°44.743V) stóð austan við skólahúsið norðanvert. Smiðjan var úr timbri og sneri stöfnum í norður og suður en grjóthlaðinn grunnur smiðjunnar, sem er um 8 x 7 m stór frá norðri til suðurs, sést enn – staðsettur um 5-6 m austan við skólahúsið. Lægri skúrbygging var meðfram austurhlið smiðjunnar (Birna Lárusdóttir 2018, 15).

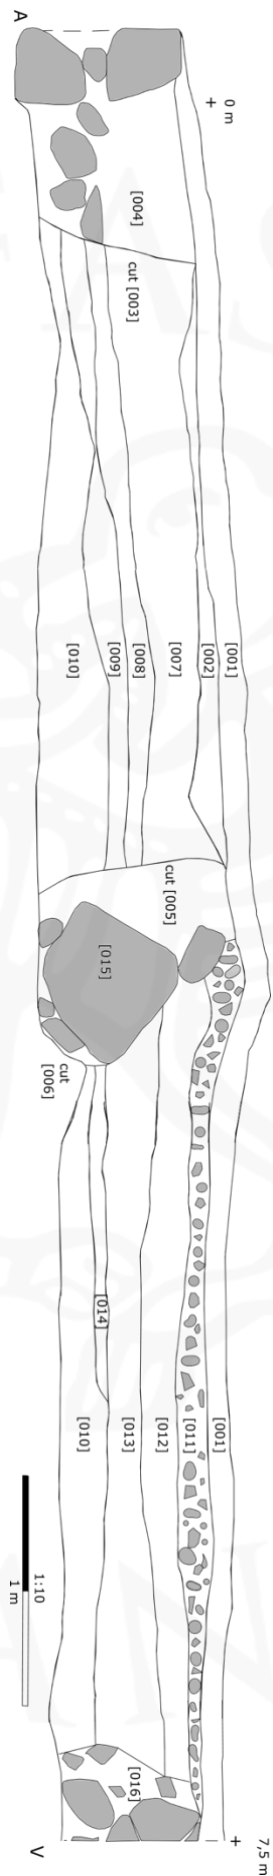
Mynd 4. Sníðteikning skurðar 1, suðursnið.

Grafinn var 7,5 m langur og 0,7 m breiður skurður gegnum smiðjustæðið og sneri skurðurinn í austur – vestur. Suðursnið skurðar var teiknað.

Beint undir grasrót [001] innan viðbyggingar smiðjunnar, þ.e. lægri skúrbyggingar meðfram austurhlið smiðjunnar (sjá, Birna Lárusdóttir 2018, 15), var að finna fíngert malarlag [002] með sorfnum smásteinum og stærri steinum, undirstöður undir gólf og tengist þetta lag byggingu hússins. Sökkull austurveggs viðbyggingar [004] eru í skurði [003]. Efstu sökkulsteinar voru sýnilegir á yfirborði, kantaðir en ekki tilhoggnir. Undir sérvöldu steinum er grjótpúkk, holtagrjót, og torf/mold ofan á og innanvið í skurðinum. Milli viðbyggingar og aðalhúss er annar sökkull [015]. Fyrir honum er grafið, sjá skurð [005=006], og efst í skurðinum eru kantaðir steinar og undir grjótpúkk með torfi/mold að ofan. Skurðir [003] og [005] eru grafnir í gegnum lög [007, 008, 009 og 010]. Undir [002] er hreyft lag [007] sem er rauðbrúnt, blandað torfi, smásteinum, sandi og örlitlum viðarleifum. Við tók 5-15 sm þykkt lag [008] sem var tvískipt á köflum, moldarblandað, með móösku og beinaleifum í efri hluta og kolum og viðarösku í neðri hluta, án efa úr eldstóm bændaskólans. Nokkur brot af rúðugleri voru í laginu. Undir þessu lagi voru náttúruleg lög: Hreint, ljórauðbrúnt áfokslag, leirkennt [009] og rauðgrár og sendinn jökulleir [010].

Undir grasrót [001] innan aðalbyggingar smiðjunnar var að finna undirstöðulag [011] með steinhnullungar í malarlagi. Vesturveggur [016] er þannig gerður að neðst er grjótpúkk, torf og mold en ofar vel valdir stórir kantaðir steinar sem sáust á yfirborði. Lög [011, 012, 013 og 014] eru öll aðflutt og fylgja byggingu þessa hluta hússins, uppfyllingarefni milli veggja. Undir gólfpúkki [011] var dökkbrúnt blandað uppmoksturlag með mold og sandi [012] með einstaka kolamolum. Var tjörupappi neðst í þessu lagi á stöku stað. Við tóku fremur hreinar uppfyllingar: Gróft, hreint moldarlag [013] með grjóthnullungum og grábrúnt sendið og leirblandað lag [014]. Undir þessum lögum var óhreyfður jarðvegur, rauðgrár og sendinn jökulleir [010] og þegar skurður [006] var grafinn fyrir sökklinum var aðeins grafið ofan í jökulleirinn.

Verklegur steinsökkull var undir húsinu sem á reitnum stóð. Ekki sáust ummerki um eldri smiðjubyggingu í könnunarskurðinum sem talið er að hafi staðið á svæðinu frá 1888 til u.þ.b. 1898/1899 þegar timbursmiðjan var reist (sjá, Birna Lárusdóttir 2018, 15-16 og umfjöllun hér að framan). Jarðvegsskipt var undir yngri hluta smiðjunnar vestan til en ekki í viðbyggingarhlutanum austantil. Gripirnir koma heim og saman við þekktar heimildir og staðfestir tímasetningu minjanna frá seinni hluta 19. aldar/fyrri hluta 20. aldar.

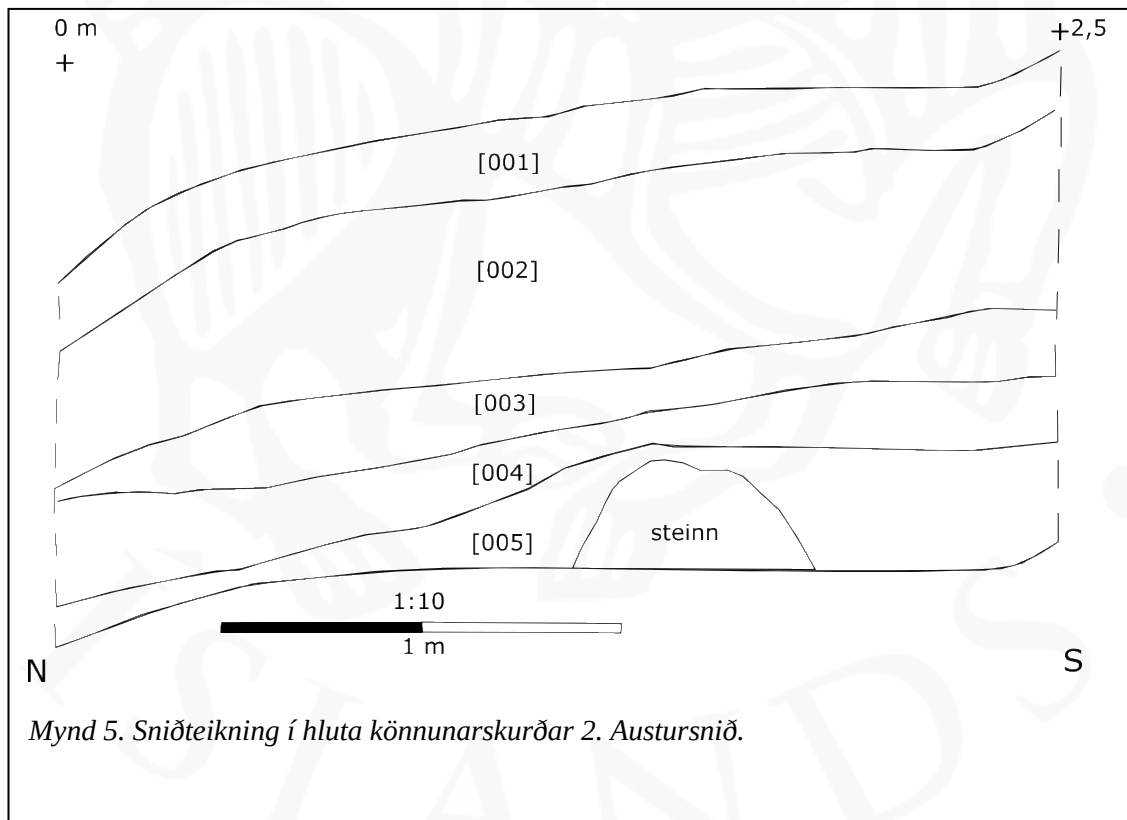
Grafinn var 5,8 m langur og 0,7 m breiður könnunarskurður á reit áætlaðs tækniúss. Huti austursniðs skurðarins var teiknað, alls 2,5 m. Núll punktur sniðs er u.þ.b. 1,5 m suður af norðurenda skurðar. Öllum lögum hallar ákveðið niður hólninn til norðurs.

Undir grasrót [001] var þykkt lag [002] með smásteinum, möl og mold, þarna hafa orðið jarðvegsskipti. Undir [002] var hreyft mannvistarlag [003] með einstaka kolamolum og torfsneplum með mýrrarauða. Neðar voru náttúruleg lög [004] og [005] sem virðast vatnsrofin og eru leirkennd. Lag [004] er svargráleitt með brúngráum leirlögum, áfoki og mýrrauða. Þar undir er gráleitt leirlag [005], sendið og yrjótt, með mýrrarauða.

Jarðvegsskipti höfðu orðið á svæðinu allt að hálfum metra. Undir því voru hreyfð mannvistarlög með kolum, ef til vill jarðabætur. Engir gripir fundust í skurðinum né móöskulög.

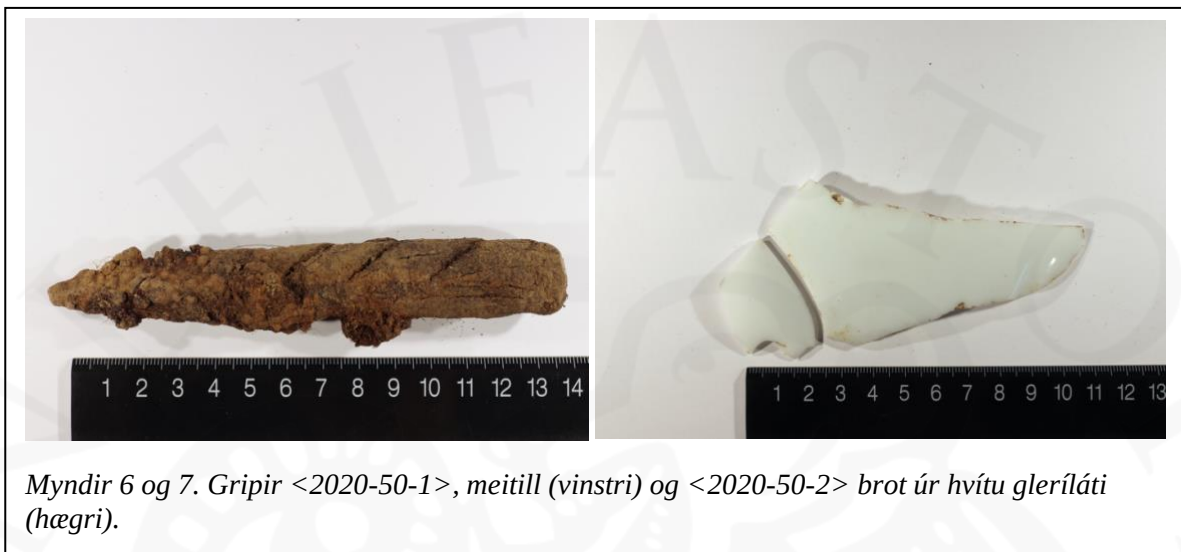
Myndir 6 og 7. Gripir <2020-50-1>, meitill (vinstri) og <2020-50-2> brot úr hvítu gleríláti (hægri).

Aðeins þeir gripir sem höfðu öruggt fundarsamhengi úr jarðlögum voru hirtir. Nokkrir gripir fundust í könnunarskurði 1, en engir gripir né bein voru í könnunarskurði 2. Gripasafnið sem heild aldursgreinir könnunarskurð 1 til seinni hluta 19. aldar fram á þá 20. Tveir gripir fengu númer, meitill úr járni 2020-50-1 úr lagi [002] og glerílát 2020-50-2 úr lagi [004], sjá fundaskrá, viðauka 2.
