Vesturbúðarhóll á Eyrarbakka: Undirbúningsrannsókn árið 2019

Lilja Björk Pálsdóttir og Ragnheiður Gló Gylfadóttir

Fornleifastofnun Íslands

FS816-17251

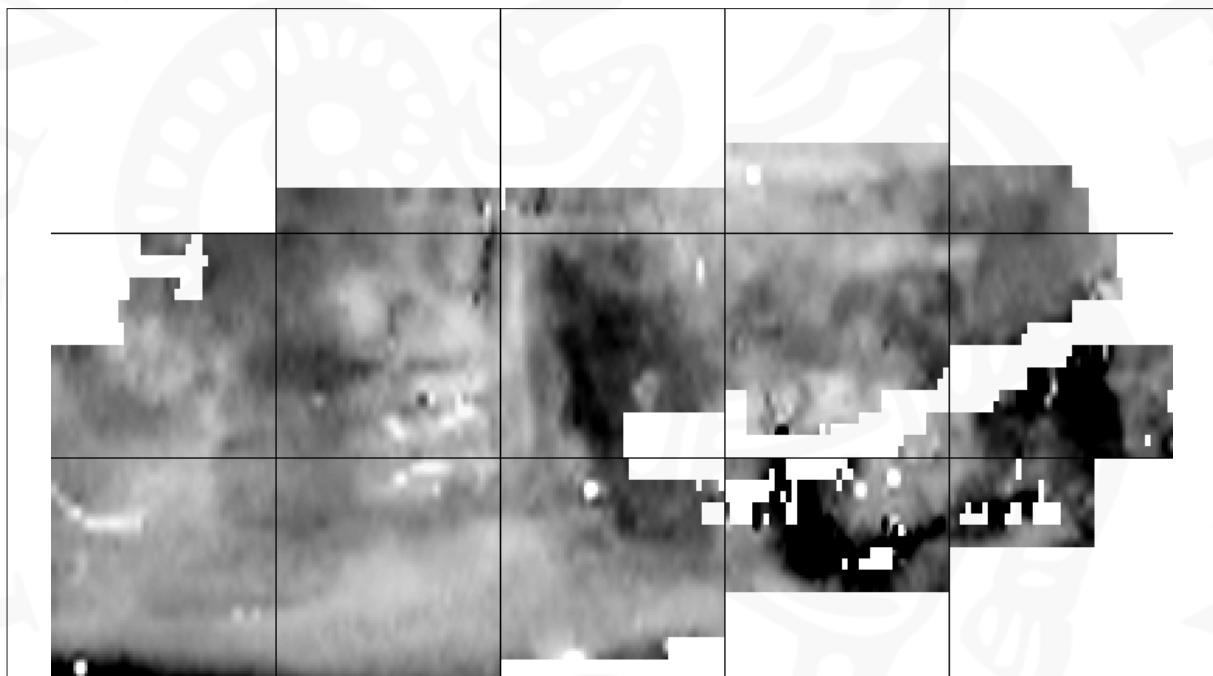
Mynd 4 Niðurstöður jarðsjármælinga sýna grjótundirstöður Vesturbúðarinnar. Hvít svæðið er vegur sem var lagður eftir að húsin voru rífin. Kort eftir Mark Graham.

Þessi ytri hleðsla [405] hefur líklega verið gerð þegar húsið var stækkað. Samkvæmt úttektum voru yngri húsin stærri og breiðari en þau hús sem nefnd eru í úttektum á 18. öld. Húsin stóðu að öllum líkindum á sama stað líkt og jarðsjármælingar sem gerðar voru 2017 benda til.¹³

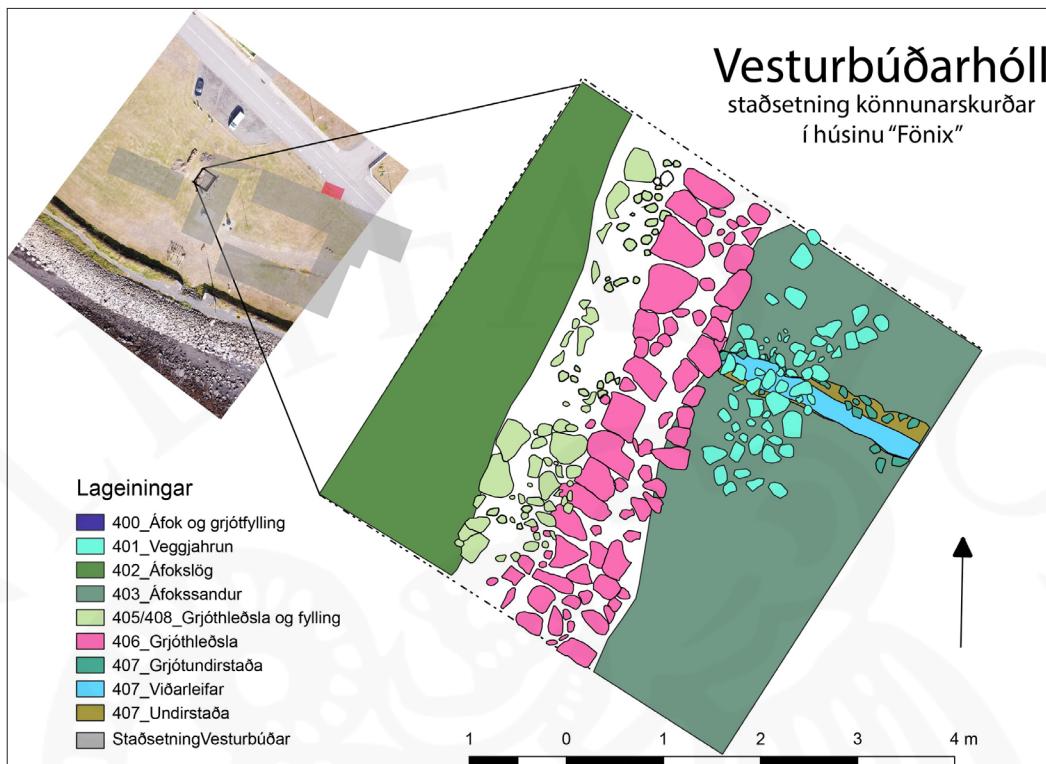
Mynd 7 Mynd af upppgraftarsvæði með jarðlöögum

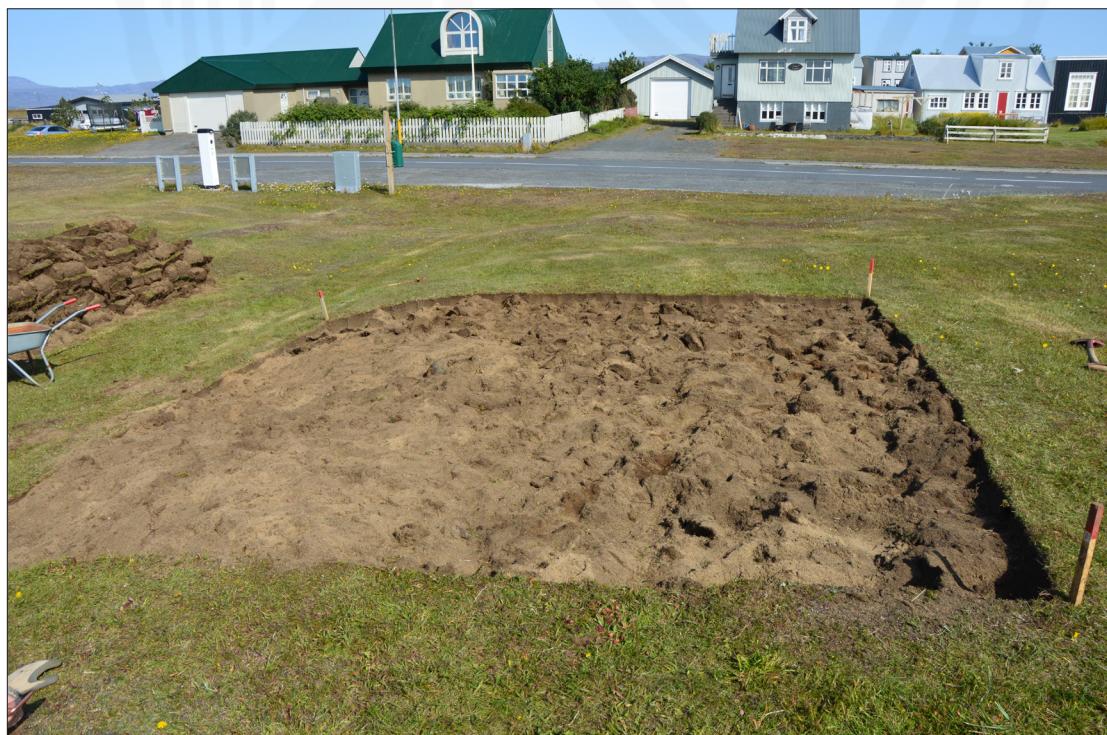
Mynd 8 Eftir að grasrót var fjarlægð kom í ljós sendið lag [400] með braungryti. Horft til norðausturs.

Eftir að yfirborðstorf hafði verið fjarlægt kom í ljós afar sendinn jarðvegur. Í raun var aðallega um sand að ræða, sem ber vitni um hið mikla áfok og tilfærslu á sandi sem á sér stað þarna við sjávarsíðuna. Greina mátti lagskiptingu í sandinum en ekki var þó talið að frekari upplýsingar fengjust með því að skipta þeim upp. Hann var því fjarlægður allur í einu. Í þessum áfokssandi [400] var gríðarmikið af fremur smáu hraungrýti, um og yfir handarstóru (10-15 cm). Þetta grjót er að öllum líkindum til komið eftir að húsið er fallið úr notkun, grjótundirstöður hússins fylltar með grjóti og sandur fokið á milli og yfir. Undir grjótinu lá sandlag [403] með viðarleifum, líklega leifar frá því húsið var rifið.

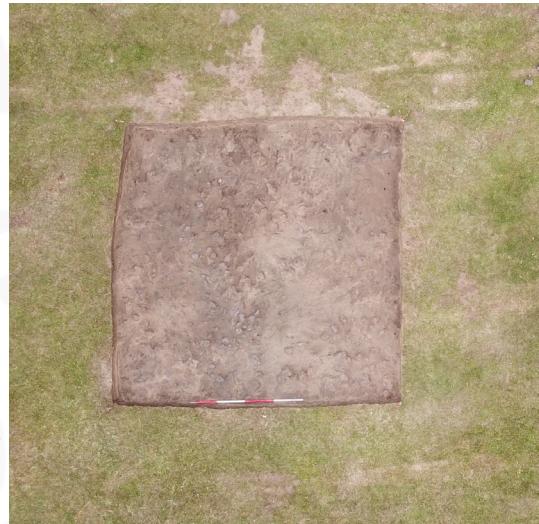
Mynd 9 Jarðlag [400], sendinn jarðvegur og smátt braungrýti.

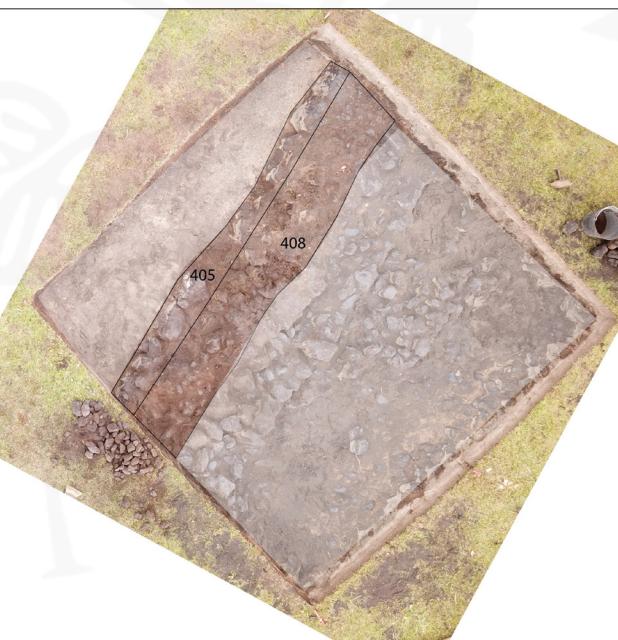
Mynd 10 Grjóthleðsla [405] var vestan megin við eldri undirstöður [408] hússins.

Hlaðin grjóthleðsla [405] kom í ljós eftir að áfokssandur og grjótfylling [400] var fjarlægt. Um var að ræða einfalda röð af stóru (30-50 cm) ótilhoggnu grjóti. Grjótinu hafði verið hlaðið í 1-2 umför, allt eftir stærð grjótsins. Hleðslan lá beint ofan á því yfirborði sem hefur verið fyrir utan húsið en enginn niðurgröftur kom í ljós. Grjót vantaði í hluta hleðslunnar og hafði fyllst þar af smærra grjóti og sandi, ekki ósvipað lagi [400]. Til að kanna hvers eðlis þetta rof var, var gerður líttill könnunarskurður þar sem sandur og smærra grjót var hreinsaður burt. Reyndist um að ræða sendna fyllingu [408] með smáu hraungrýti sem hefur verið fyllt upp í rými fyrir aftan grjóthleðsluna. Þegar hleðslugrjót

var fjarlægt hefur fyllingin runnið fram. Engin ummerki voru um að hrunið hafi úr hleðslunni þar sem ekkert hleðslugrjót var að sjá fyrir framan eða undir þessari fyllingu. Hefur því grjót verið tekið úr hleðslunni fyrir löngu með þessum afleiðingum.

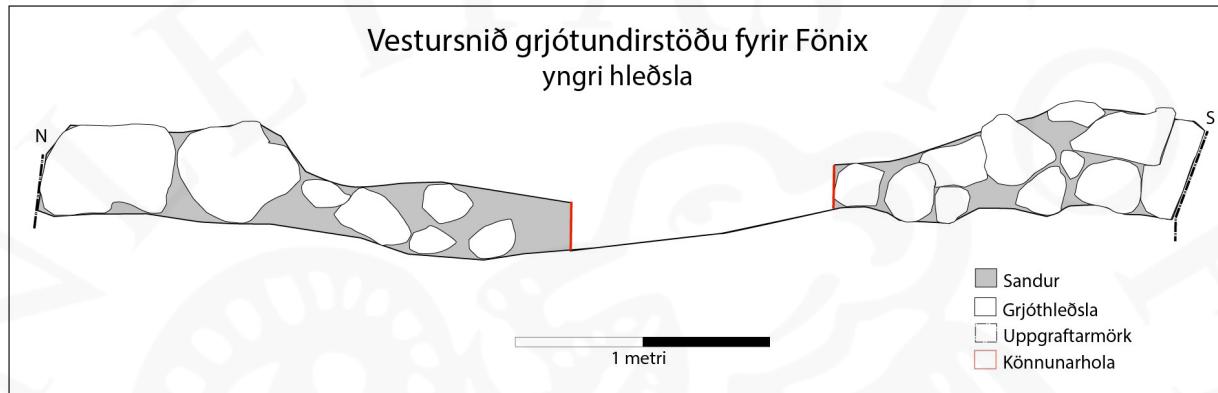
Mynd 11 Sniðteikning sem sýnir viðbætur við grjótundirstöður [405] hússins.

Engin gólfloß eða byggingarefni önnur en grjótundirstaðan komu í ljós sem hægt var að tengja þessari breikkun sérstaklega.

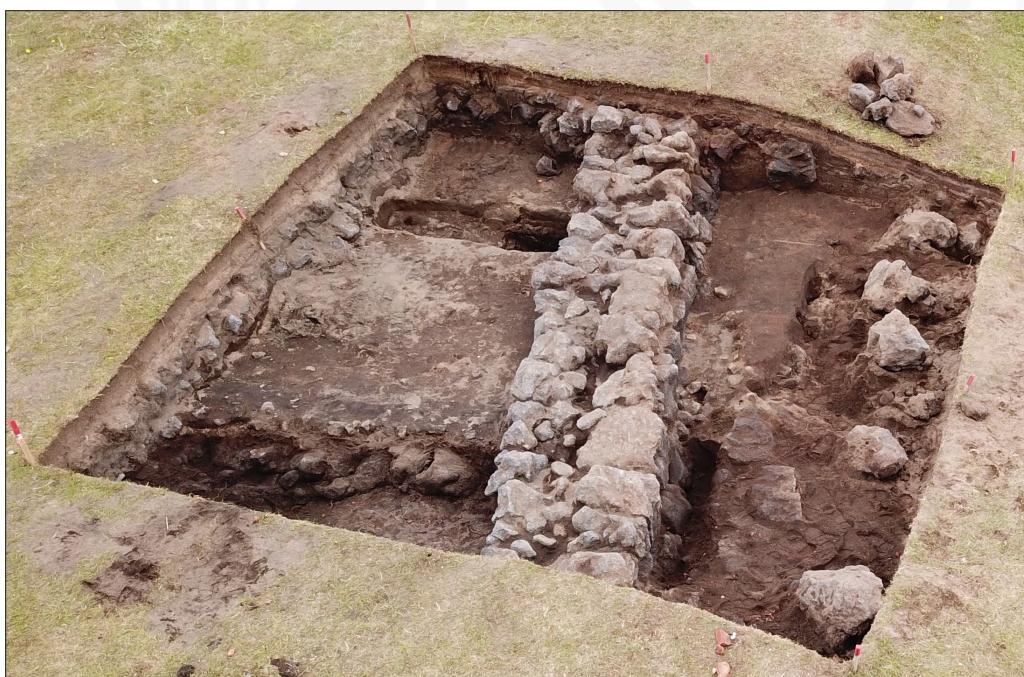
Mynd 12 Eldri grjótundirstöður [406, 409] hússins Fönix. Hægra megin, samsíða hleðslunni, sést niðurgröfturinn sem undirstöðurnar voru blaðnar í. Horft til suðurs.

Þegar ytri hleðslan [405] hafði verið fjarlægð ásamt sendinni hraungrýtisfyllingu [408] komu upphaflegu grjótundirstöðurnar [406] í ljós. Grafið hafði verið niður fyrir undirstöðunum og grjótið lagt í skurðinn [409]. Þar sem grjóthleðslan var ekki fjarlægð er ekki vitað hversu djúpur þessi niðurgröftur er en fyllingarefnin var á eins metra kafla fjarlægt niður á a.m.k. 0,5 m og var ekki komið niður fyrir grjótundirstöðurnar. Grafið hafði verið í gegnum afar sendin jarðlög sem voru bæði áfokssandur en einnig hreyfðari sendinn jarðvegur með einstaka smáum viðarkolum.

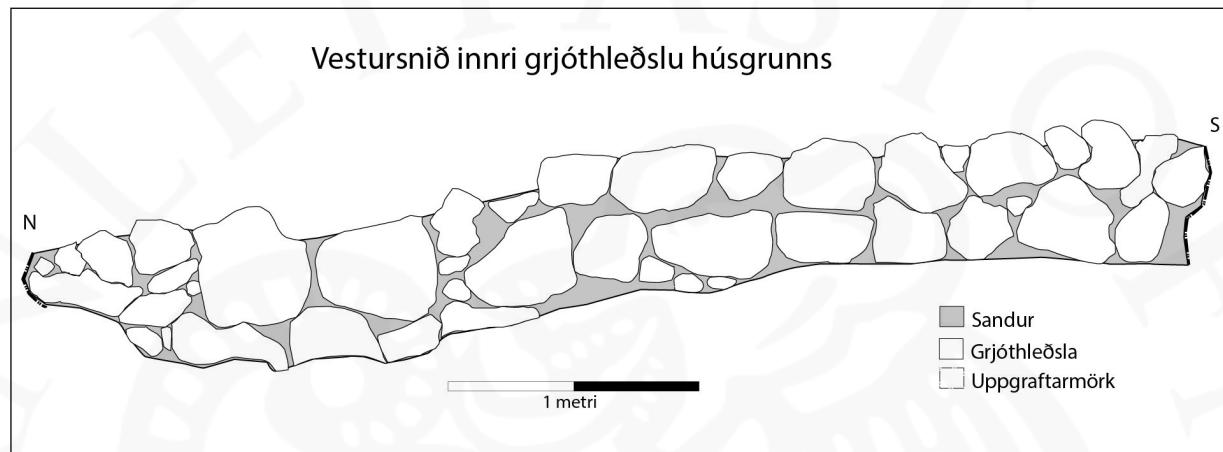
Munur var á innri og ytri hleðslu undirstöðunnar. Ytri hleðslan var gerð með mun stærra grjóti og voru þar af leiðandi færri umför. Tvö umför komu í ljós og grjótið var ótilhoggvið en stórt [40-50 cm].

| Mynd 13 | Sniðteikning af upphaflegri undirstöðu hússins. Bls. 17 |

Í innri hleðslu sáust allt að þrjú umför af hraungrýti sem var af mismunandi stærðum [20-40 cm]. Ekki hafði verið grafið niður fyrir þessari innri hlið og nær hún þar af leiðandi ekki jafndjúpt og sú ytri. Til að kanna dýpt hleðslunnar, og hvort ummerki um eldri gerð hennar væru sjáanleg, var grafið dýpra meðfram hleðslunni við norðurenda uppgraftarsvæðis. Undir neðsta umfari voru áfokssandlög en um 20 cm af þeim voru fjarlægð í þessu skyni. Í nyrðri enda uppgraftarsvæðis komu í ljós lífrænar leifar [407] sem lágu ofan á grjótpúkki. Líklega er um að ræða leifar timburgólfs.

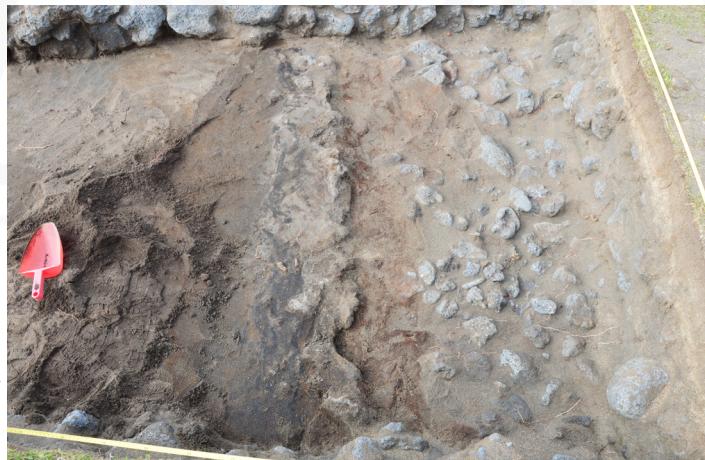
| Mynd 14 | Lífrænar leifar [407] sjást sem dökk rák ofan á griótpúkki. Horft til vesturs. Bls. 17 |

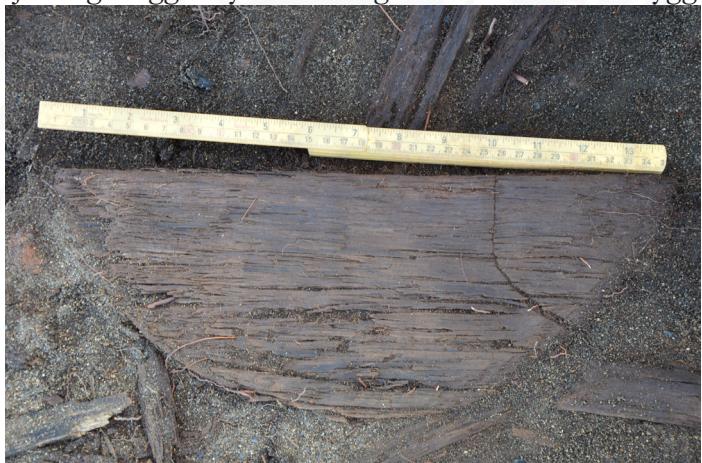
Mynd 15 Viðargripur <68>, líklega tunnulok eða -botn.

múrsteina, nagla og einstaka timburleifar. Þónokkuð af krítarpípubrotum fannst einnig og einstaka leirkarabrot auk flöskubrota og dýrabeina. Tunnugjarðir og brot af tunnustöfum fundust einnig. Allt eru þetta gripir sem vænta má í 18.-19. aldar jarðlögum en einnig fundust gripir sem greinilega eru mun yngri og tilheyra niðurriffskeiði hússins. Nælonssokkabuxur og plasttappar ásamt öðrum gripum úr plasti tilheyra þessum efstu lögum sem innsigliðu fornminjarnar sjálfar. Gripasafnið er líkt því sem fannst árið 2017.

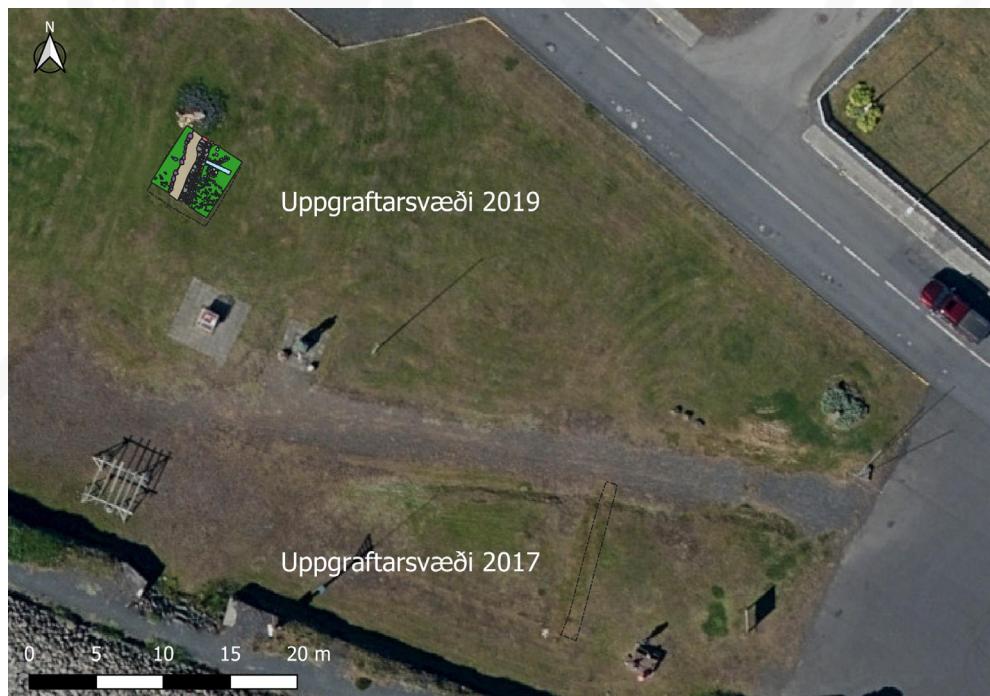
Mynd 16 Rannsóknarsvæðin árið 2017 og 2019 sjást á þessari mynd.
