Strandminjar á Reykjanesi: Átaksverkefni í fornleifaskráningu strandminja frá Garðskagavita að Reykjanestá

Ragnheiður Gló Gylfadóttir (ritstjóri)

FS1013-17011
Reykjavík 2025
Fornleifastofnun Íslands

Efnisorð: Strandminjar, fornleifaskráning, fornminjasjóður, minjar í hættu, náttúruvá, Reykjanes, Reykjanesbær, Suðurnesjabær, Grindavík

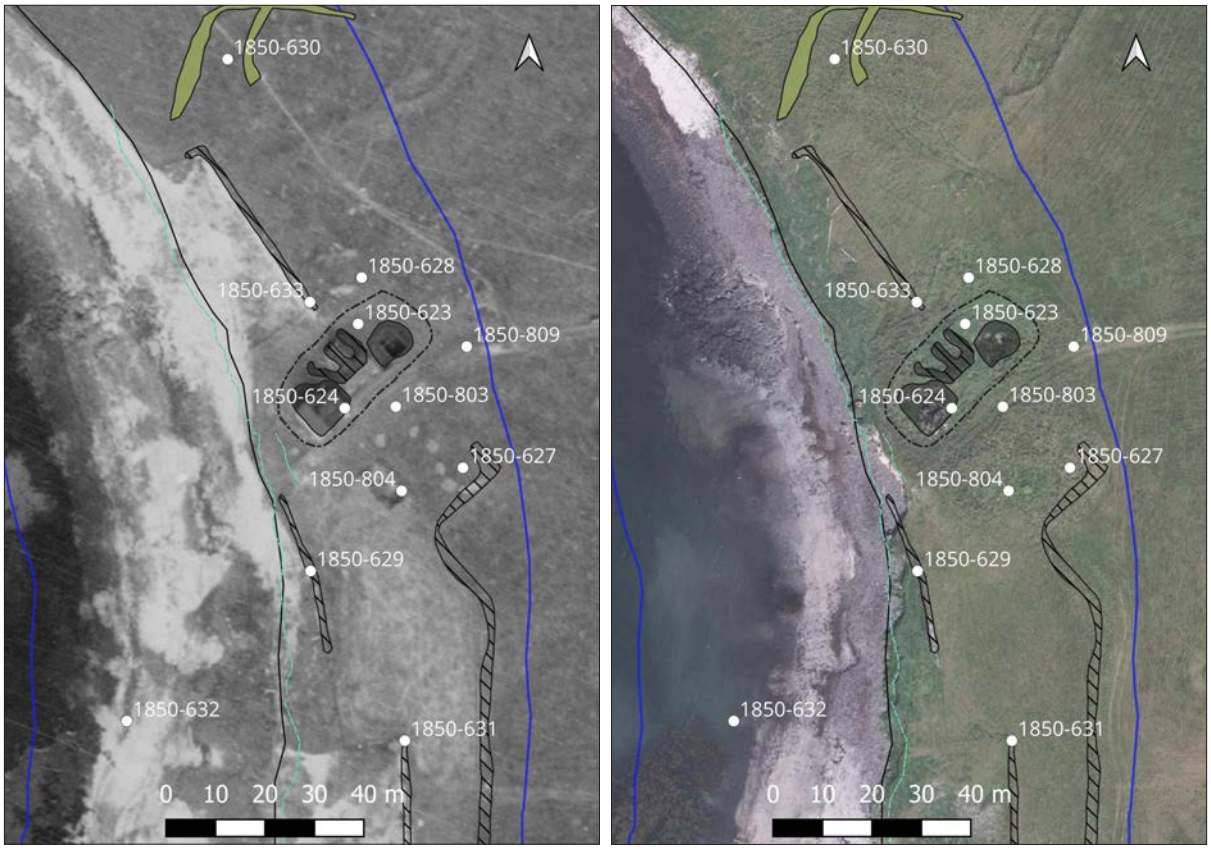
Á þessum myndum sést lítill hluti af heimatúni Fitja. Myndin til vinstri er tekin árið 1954 og sú til hægri árið 2023. Á eldri myndinni sést að sandfjaran náði lengra út og klappir í fjörunni eru nú berar. Á þessum 70 árum hafa um 30-50m horfið af vesturhluta heimatúnsins, landbrotið er því á bilinu 0,5-1,2 m á ári hverju og frá upphafi síðustu aldar má gera ráð fyrir að sumsstaðar hafi yfir 100 m af föstu landi horfið í landbrot. ©FSÍ og Loftmyndir ehf

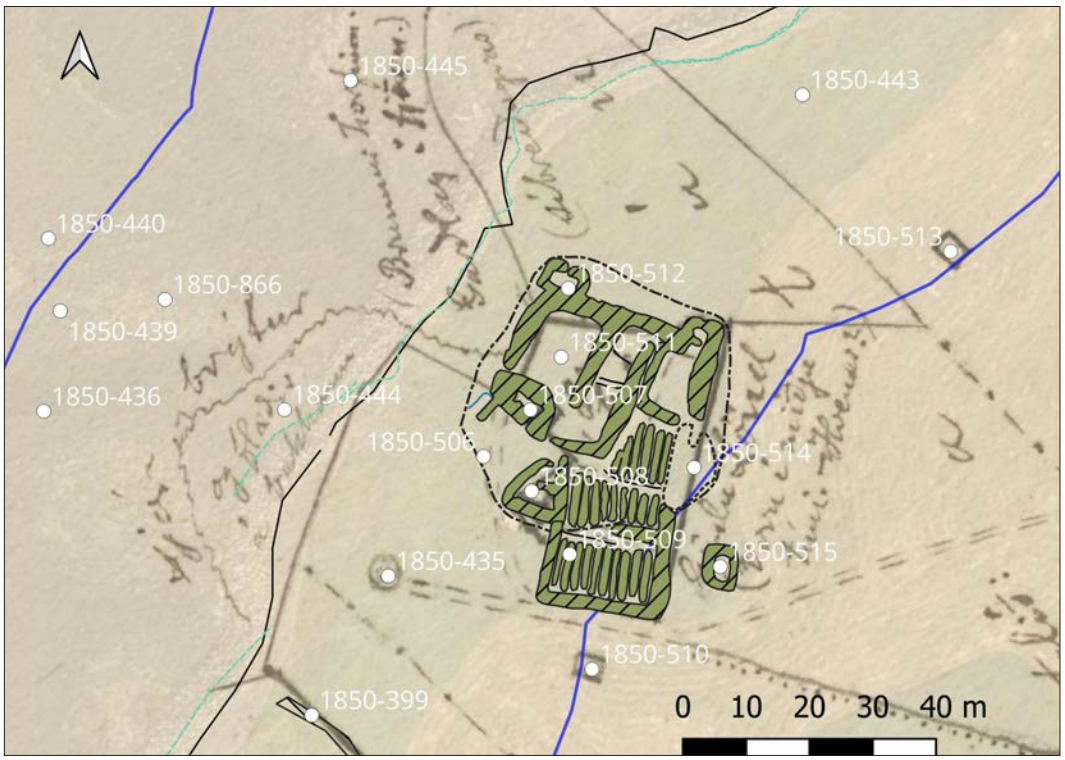
Á myndinni sést hluti af túnakorti Merkiness, upprétt á loftmynd. Á túnakortinu stendur "Hér var sjógarðurinn" og eldri lega er sýnd með punktum. Túngarðurinn árið 1918 er sýndur með heilli svarti línu og er nú horfinn í landbrot á þessu svæði.

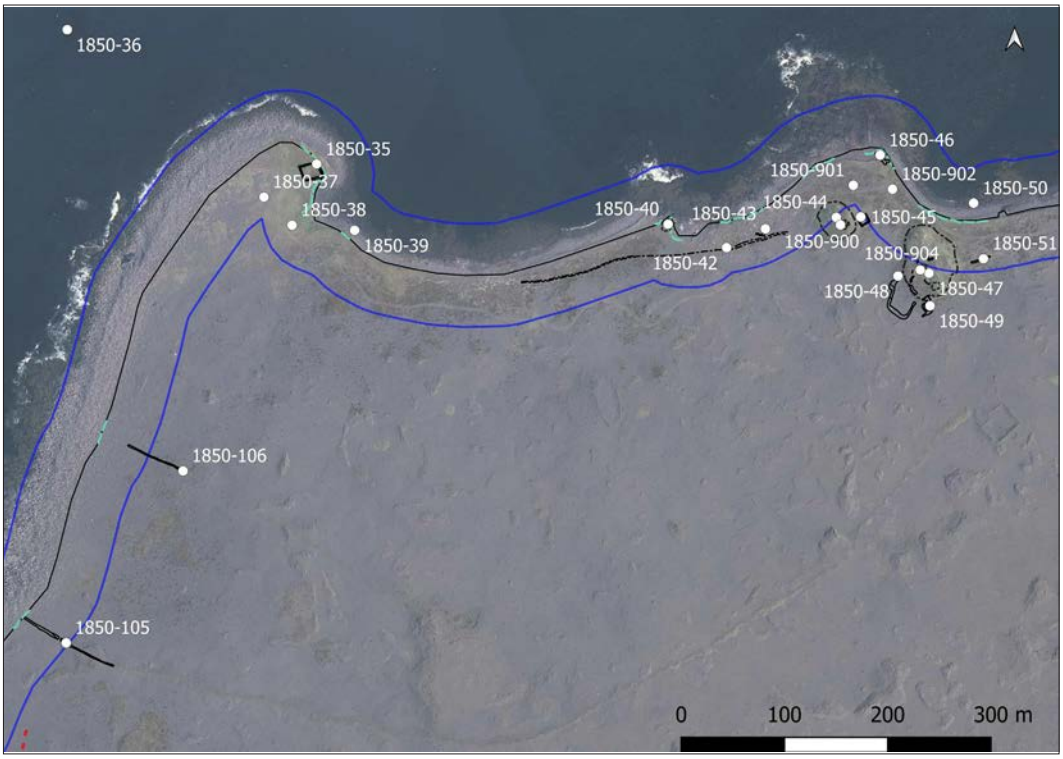
Á myndinni er vörslugarður syðst á myndinni auk annarra minja s.s. rétta og gerða. Garðurinn afmarkaði mun stærra svæði umhverfis bæina Krikjuhöfn, Litlu- og Stóru-Sandhöfn. Hér er sjór kominn nærri bæjahólunum og frá árinu 1996 hafa minjar horfið. Hér erum við að glata búsetulandslagi frá 16. og 17. öld, bæði vegna landbrots og uppblásturs.

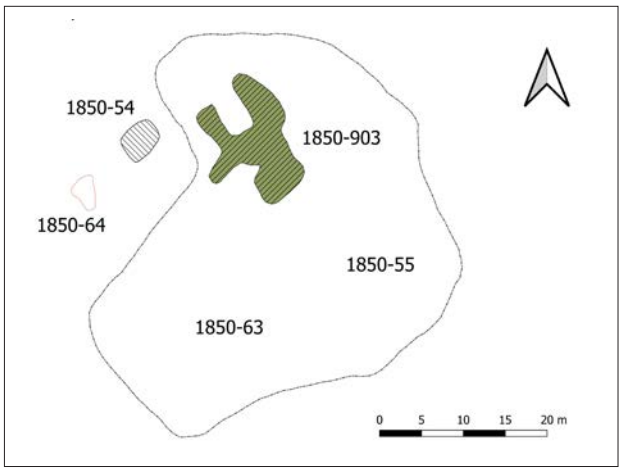
1850-55: Bæjarhóll Kalmanstjarnar, horft til austurs.

4 burstum til vesturs og við norðurenda hans timburhús. Austanvið eru kálgarðar áfastir bænum og fast við þá hlaðin safnþró.
Bærinn er í norðausturhluta heimatúnsins. Jarðvegur túnsins er sendinn og mikið jarðrask innan þess.
Bæjarhóllinn er um 45 m í þvermál en mjókkar til suðurs. Víða eru sléttir flákar sem og ójöfnur og ljóst að mikið jarðrask hefur átt sér stað. Á hólnum stóð timburhús sem var rifið en til eru ljósmyndir af því. Enn mótar fyrir vestasta húsinu á hólnum (001_2) sem tilheyrði eldri bæjarhúsum. Á austurenda hólsins er algróin þúst, 0,5-0,6 m á hæð. Hóllinn er hæstur til vesturs, timburhúsið var líklega á suðurhluta hans.

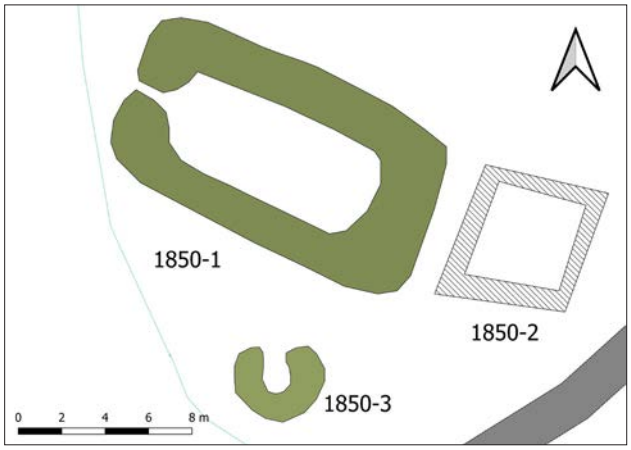
Fornleifar í kringum Reykjanesvita eldri.

1850-2: GK-032:010_1 *Reykjanesviti (eldri)* tóft samgöngubót
Sumar og haust 1879 var reistur viti á Valahnúk og var hann tekinn í notkun 1. desember sama ár. „ [...] hann stóð illa, vegna þess hve átök sjávarins voru mikil og hins, að þarna eru oft jarðhræringar. Því var nýr viti reistur 1907 á Vatnsfelli,“ segir Steingrímur Jónsson. Neðstu steinaraðir vitans sjást enn á bjargbrúninni og hefur mikið brotnað af hnúknum síðan hann var reistur því hluti af hleðslunum skagar útfyrir brúnina.
„Reykjanesvitinn, fyrsti viti Íslands, var fyrst byggður á Valahnúk árið 1878. [...] Valahnúkur reyndist ekki traust undirstaða og bilaði hún í jarðskjálftum 1887,“ segir í Árbók Ferðafélags Íslands 1984.
Agnes Stefánsdóttir skráði tóft á Valahnúk árið 2008: “Stærsta tóftin [010_2) á Valahnúk er 16 m löng og 9 m breið með dyr á vesturgafli. Við austurgafl hennar er nokkurn veginn ferköntuð (6x6 m) tóft úr tilhöggnu grjóti. Annaðhvort er hér um leifar gamla vitans að ræða eða grjót úr honum hefur verið nýtt í þessa byggingu.”

Sindri Ellertsson Csillag skráði Reykjanesvita árið 2005: „[...] Brotin úr gamla vitanum liggja nú við rætur Valahnúks. [...]
B. Grunnur gamla vitans á Valahnúk. “Á Valahnúk. SA við Gerði [C]. [...] 7x6 m (NV-SA). Úr tilhöggnu gróti; 0.2-0.4 m á breidd og 0.1-0.2 m á hæð. Dálítið mosavaxinn og gróinn. VSV-hliðin er mjög ógreinileg og gengur inn í hallann á Valahnúk.”

Hættumat: mikil hætta, vegna landbrots
Heimildir: Steingrímur Jónsson: Frá Reykjanesi til Reykjavíkur. Fyrstu vitarnir við Faxaflóa, Landnám Ingólfs 1 (1983); Ö-Kalmanstjörn, 1-2; ÁFÍ 1984, 40; Agnes Stefánsdóttir, 7, 21; Sandra Sif Einarsdóttir og Bjarni F. Einarsson 2008, 52:7-52:10

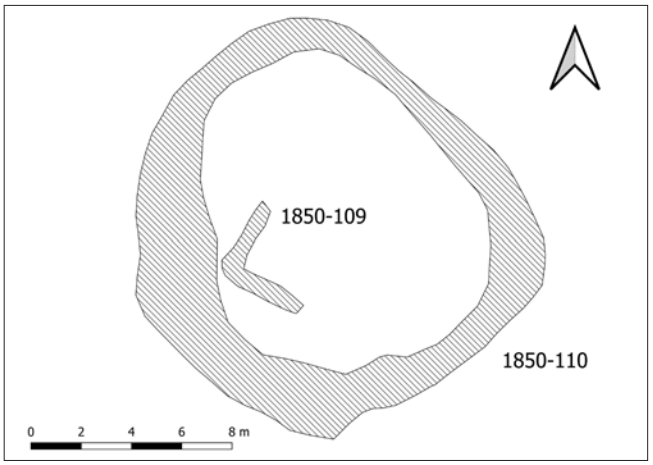
1850-109: GK-032:025_1 tóft kirkja
KIRKJUHÖFN Í HÖFNUM (G) (KIRKJUVOGSÞING)
1839: "Kirkjuhöfn … mun hafa lagzt í eyði fyrir vel svo 100 árum vegna sandfoks; þar var kirkja áður en í Kirkjuvogi." SSGK, 150-151. (á aukablaði eftir sama höf stendur: "Heyrt hefi ég, að þær 3 jarðir

1850-109: Kirkjutóft, horft til norðurs.

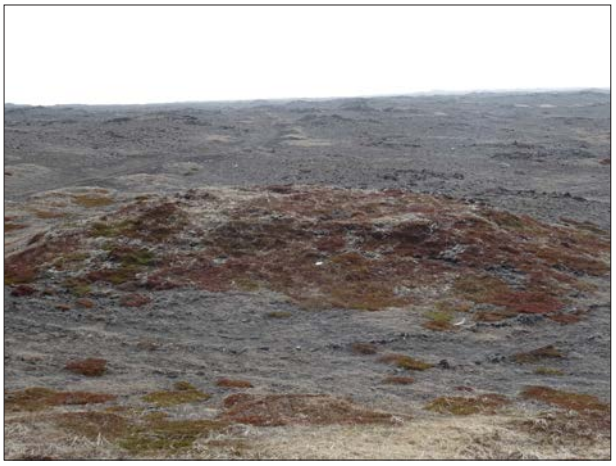
"Þó er grashóll þar, sem bærinn Kirkjuhöfn stóð, og er gróið yfir bæjarrústina, svo hún sést ógjörla. Sunnan undir hólnum er sérstök grjótrúst, sem ætla má að sé kirkjutóftin," segir í Árbók Hins íslenzka fornleifafélags 1903.
Smávegis gróðurþekja er þarna, annars uppblásið hraun. Það glittir víða í sandrof. Hleðslan er umfangslítil, 1 umfar af grjóti sést einungis.
Hættumat: mikil hætta, vegna landbrots
Heimildir: SSGK, 150-151, 172; SS(Lýsing á Höfnum), 150-151; Ö-Kalmanstjörn, 6; Ö-Hafnir VHÍ, 15-16; Árbók 1903, 43

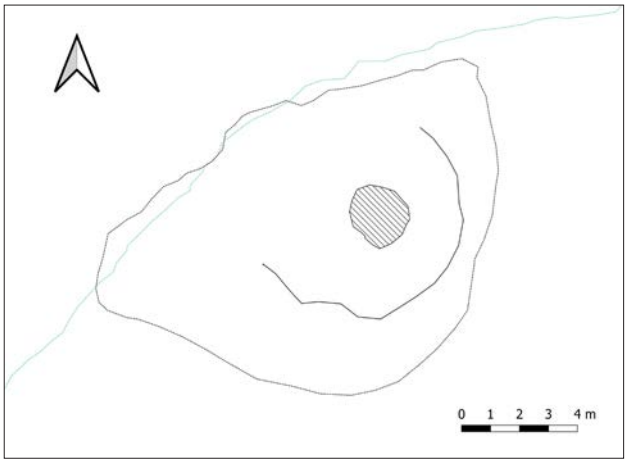
1850-121: Stekkurinn, horft til austurs.

1850-121: GK-032:041_2 tóft stekkur
"Milli Kirkjuhafnar og Drauga er vík með malarkambi. Þar er hóll, sem heitir Stekkir. Norður frá Draug skammt frá sjó er Stekkjarhóll, og þar niður fyrir er Stekkjarberg, sem er standur við sjóinn," segir í örnefnalýsingu. "Ströndin að Stekkjarviki er kölluð Draugar [...] en Stekkjarvik er stórgrýtisvik, er skert þar inn í klappirnar. Upp af Stekkjarviki er stór, kúpumyndaður, grasi vaxinn hóll, Stekkjarhóll (Stekkur). Þar sést móta fyrir görðum og rústum," segir í örnefnalýsingu Hafna.
"Kirkjuhöfn [024] er góðum kipp fyrir sunnan

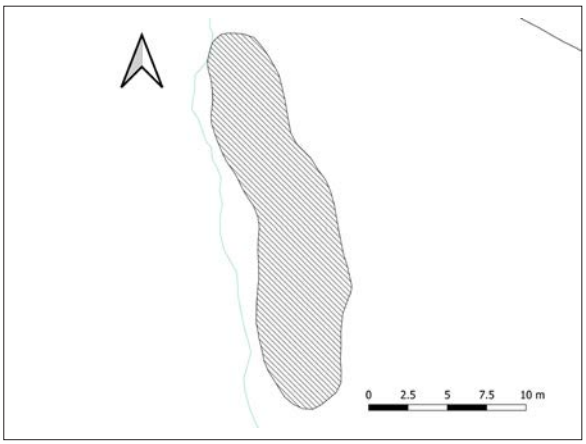
Sjórinn er að brjóta af vestur-langhlið þessa mannvirkis að öllum líkindum. Tóftin gæti hafa verið sambygggð túngarði 013 en öll tengsl þar á milli eru horfin eða undir sverði. Rofið er 0,5-1,2 m á hæð og þar má sjá 2-4 umför af hleðslu sem brotnar niður í fjöruna. Það má greina dyaop í rofinu og einnig dyrastein sem skagar þar fram. Sjórinn er því líklega að brjóta á útveggjum sé þessi túlkun rétt. Það má sjá 4 umför í dyrakampi. Um 5 m norðan frá dyraopinu sjást mannvistarlög í sniði, m.a. dökk jarðlög og skeljasandur sem annars er ekki að finna á þessu svæði. Tóftin fjarar út til annarra átta í sniðinu.
Hættumat: mikil hætta, vegna landbrots

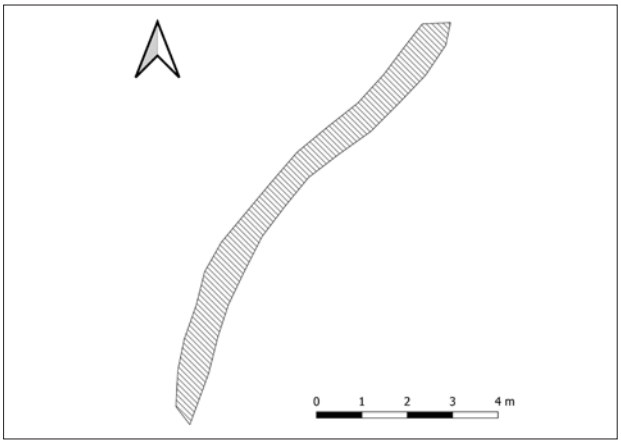
Líklega yngri túngarður eða sjóvarnargarður. Hann er fast austan við sjóvarnargarð sem er sunnan við heimatún Kalmanstjarnar og líklega raskaði gerð hans, þessum eldri garði. Hleðslur eru grónar en virðast þó illa farnar. Garðurinn er 23 m að lengd og um 1,2 m á hæð. Hann er 2-3 m á breidd.
Hættumat: hætta, vegna landbrots

1850-130: Varnargarðurinn, horft til norðvesturs.

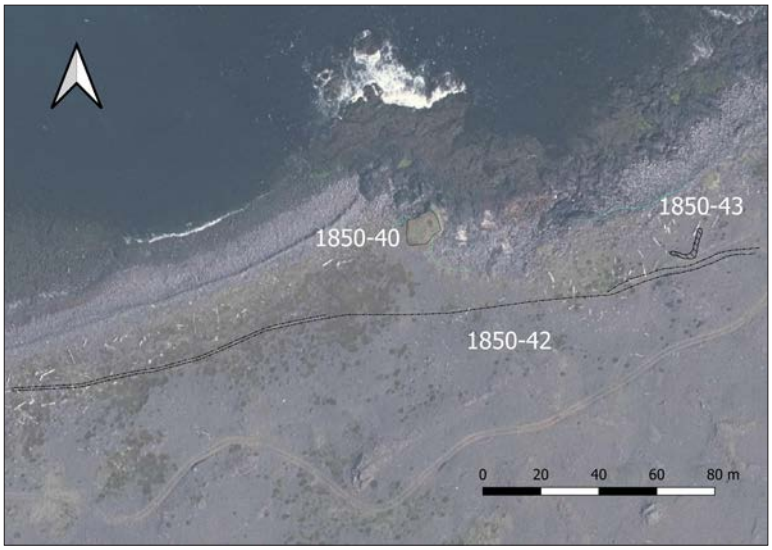
1850-42: Horft til ANA yfir leiðina.

Melur sandur og smávegis lyng.
Hættumat: mikil hætta, vegna landbrots
Heimildir: Guðmundur Ólafsson & Sigurður Bergsteinsson, 5-6; Sandra Sif Einarsdóttir og Bjarni F. Einarsson 2008, 44:1-44:4

1850-42: GK-032:140 vegur leið
Guðmundur Ólafsson og Sigurður Bergsteinsson skráðu leið, árið 1996: "Traðir sem liggja meðfram ströndinni yst frá Eyrarbæ [029] að Sandhöfn [023/026]. Þetta er um 1,5 m breiður slóði sem

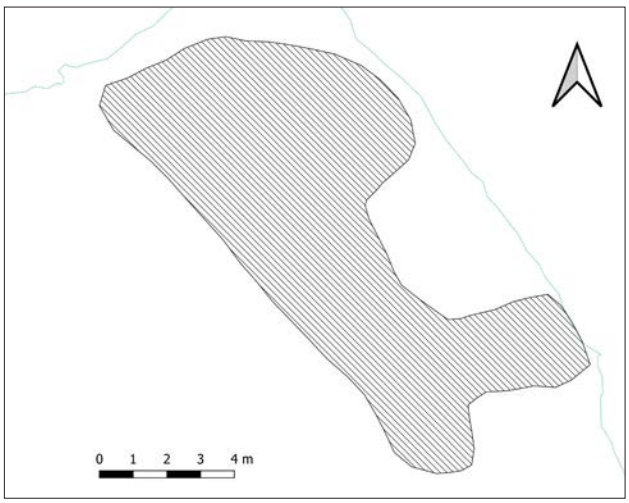
1850-40: Útihúsið, horft til norðurs.

1850-40: GK-032:142 þúst útihús Guðmundur Ólafsson og Sigurður Bergsteinsson skráðu hugsanlegan lendingarstað árið 1996: “Hér hefur líklega verið lendingarstaður, uppsátur eða vör. Hér er sendin skor þar sem gott hefur verið að draga upp báta. Fyrir ofan lendinguna er grasi vaxinn hóll þar sem hugsanlega eru einhverjar rústir án þess að hægt sé að segja það með vissu. Á hólnum austanverðum er eins og 90° horn sem bendir til þess að þar sé um hleðslur að ræða.” Þústin er rúmum 140 m vestan við bæjarhól Sandhafnar, uppi á klapparhól við sjávarkambinn.

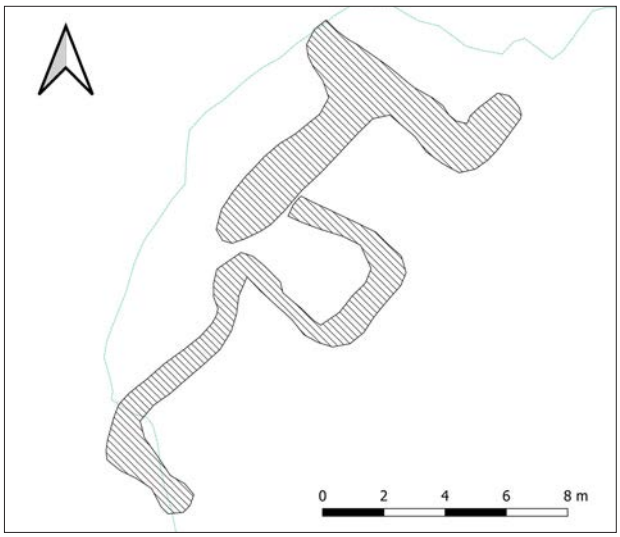
1850-46: Útihúsið, horft til norðvesturs

1850-46: GK-032:143 þúst útihús
Guðmundur Ólafsson og Sigurður Bergsteinsson skráðu hugsanlegan rústahól árið 1996: “Grasi vaxinn hóll norð norðaustur af hól [026]. Hóllinn er alveg niður við fjöruna og virðist sjórinn vera búinn að brjóta stórann hluta af honum. Þetta eru sennilega leifar af rústahól þó nú sjáist ekki móta fyrir rústum á yfirborði hans.” Í skýrslunni Fornleifaskrá Reykjanesbæjar segir um rúst sem var skráð árið 2003: «Ca. 50 m A við Stóru-Sandhöfn. N við vegslóða sem liggur að bæjarhólunum. [...] 5x3 m (A-V). Veggir hafa líklega verið úr grjóti; ekki hægt að sjá breidd þeirra vegna þess að rústin er alveg hrunin og gróin. 0.7 m á hæð. Nokkuð af grjóti sést á N-hlið.» Í skýrslunni Fornleifaskrá Reykjanesbæjar segir um hróf sem árið 2008: A. «ASA við Stóru Sandhöfn. Alveg úti við fjöru. Áfast hrófi [B]. [...] 3.5x4 m (N-S). Garðlög sjást ekki. Vel gróið mosa og sinu. Í mikilli hættu vegna ágangs sjávar.» B. «ASA við Stóru Sandhöfn. Alveg úti við fjöru. Áfast hrófi [A]. [...] 3x4 m (N-S). Garðlög sjást ekki. Vel gróið mosa og sinu. Í mikilli hættu vegna ágangs sjávar.» Þetta er sama mannvirki þrátt fyrir að vera skráð undir þremur númerum.

Stór hluti þessa mannvirkis er eflaust horfinn í sjó. Hóllinnn, eða þústin, er 15x6,5 m að stærð og snýr norðvestur-suðaustur. Þústin er hæst til suðurs, þar er hún 0,5-1 m á hæð og lækkar skart til norðausturs. Þar er rof í hólnum og neðarlega í því má greina vikurlag. Í því eru fremur stórir steinar, 2-3 cm að stærð. Þetta vikurlag er líklega aðflutt. Til norðurs sést veggur en sjórinn brýtur af honum. Rofið er sendið en á tveimur stöðum sjást hleðslur í sniði.
Hættumat: mikil hætta, vegna landbrots

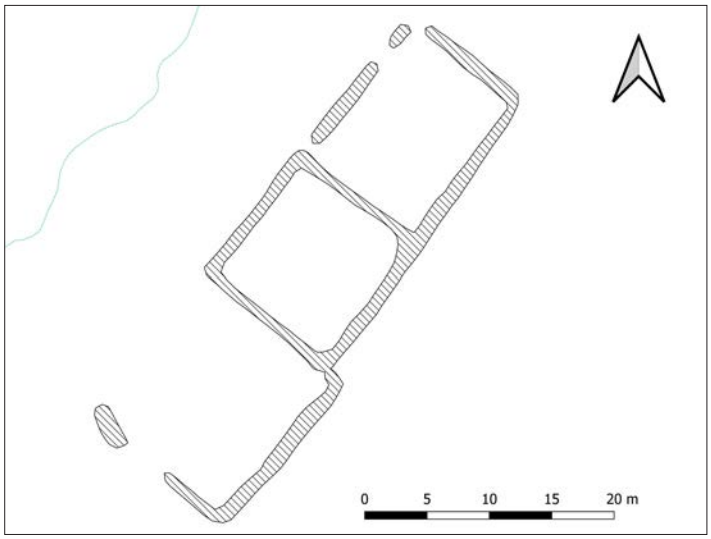
1850-117: GK-032:148_2 tóft rétt
Réttinni var lýst svona árið 1996. “Grjóthlaðin ferköntuð rétt innan í reit nr. 23. Steinarnir í hleðslunni eru minni en í mannvirki [A/148]. Hleðslan er einföld steinaröð allt að 0,8 m há. Réttin er full að innan af sandi. Enginn inngangur í hana er sýnilegur. Þvermál hennar er 15 x 11 m að utanmáli.” Í skýrslu Söndru er minjunum lýst svona: „Gerði. “70 m NA við Kirkjuhafnarhól [145]. [...] 13x10 m (NNA-

1850-117: Réttin, horft til suðausturs.

Hættumat: mikil hætta, vegna landbrots

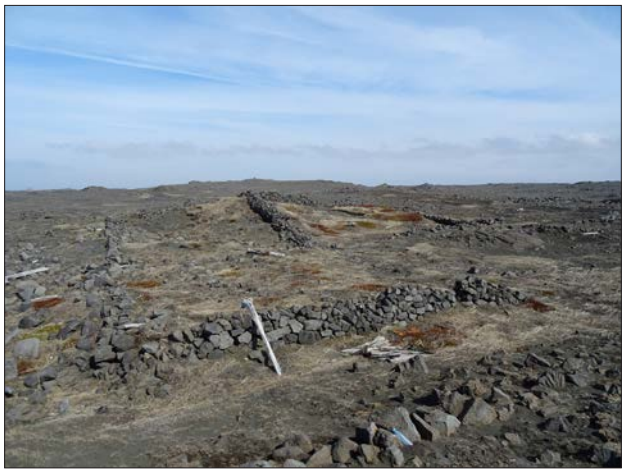
1850-123: Uppmælingar af fiskireitum.

1850-123: GK-032:151_1 heimild
Guðmundur Ólafsson og Sigurður Bergsteinsson skráðu hugsanlega fiskreiti árið 1996: "Samliggjandi garðar eða fiskreitir. Þeir eru a.m.k. sex talsins en voru nú skráðir á eitt númer. Reiturinn (32.1) sem er næst veginum er um 15 x 12 m að innanmáli. Hleðslan er úr hraungrýti og lögð ofan á mjög óslétt landslag. Sandhæðir eru í norður og norðausturhluta reitsins. Þær eru 2 - 3 metrum hærri en yfirborð í suðurhluta reitsins. Hleðslan er um 0,6 m breið og allt að 1 m há þar sem hún er hæst. Víða er hún hrunin. Reitirnir eru

1850-123: Fiskireiturinn, horft til norðurs.

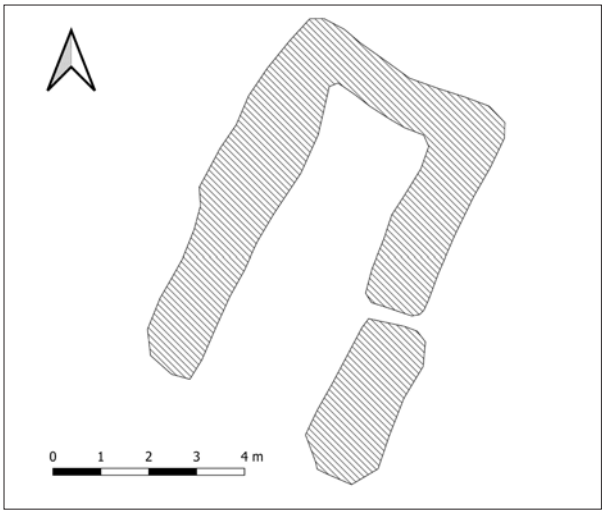
1850-124: Rofnar hleðslur, horft til austurs.

1850-124: Horft til norðvesturs yfir fiskireitinn.

1850-124: GK-032:151_2
Guðmundur Ólafsson og Sigurður Bergsteinsson skráðu hugsanlega fiskreiti árið 1996: "Svo virðist sem reitasvæðið afmarkist að sunnanverðu og norðanverðu af stökum garðhleðslum sem liggja frá veginum alveg niður að sjó." Þetta eru tvær hleðslur, norðan og sunnan við fiskreitina, þær sjást enn.
Hættumat: mikil hætta, vegna landbrots

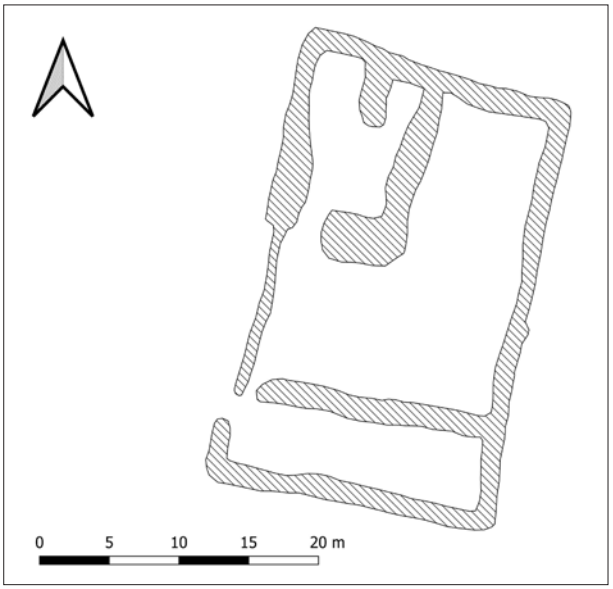
1850-91: Beitarhúsið, horft til norðurs.

1850-91: GK-032:157 tóft beitarhús
Í skýrslunni Fornleifaskrá Reykjanesbæjar segir: “Ca. 250 m NNV við Junkaragerði (íbúðarhúsið)” árið 2003: “33x20 m (N-S). Veggir úr grjóti; 0.6-1.5 m á breidd og 0.2-1.5 m á hæð. 3 hólf (A-C). Hólf A: 20x7 m (A-V). Þessi hluti gerðisins er verst farin og stendur lægra en hinir. Hólf B: 26x20 m (N-S). NA-hluti hólfsins er hæsti hluti gerðisins. Hólf C: 13x8.5 m (N-S). Í NA-horni hólfsins er lítil rúst, 3x3 m (N-S) að hluta til niðurgrafin (um ca. 1 m), úr skipajárni, grjóti (og torfi?). Dyr eru á S-hlið rústarinnar. Gerðið stendur 1-1.5 m hærra N- og NA-megin.” Litlu er við þessa lýsingu að bæta. Hólf A er eflasut nokkuð yngra, veggir eru 0,2 m á hæð og rétt botninn sem sést að hluta. Þúst D er án efa ung, plaströr er í veggjum. Sandur safnast upp að veggjunum og ýkir umfang þeira.
Sandur og hraun undir.
Hættumat: mikil hætta, vegna landbrots
Heimildir: Sandra Sif Einarsdóttir og Bjarni F. Einarsson 2008, 13:1

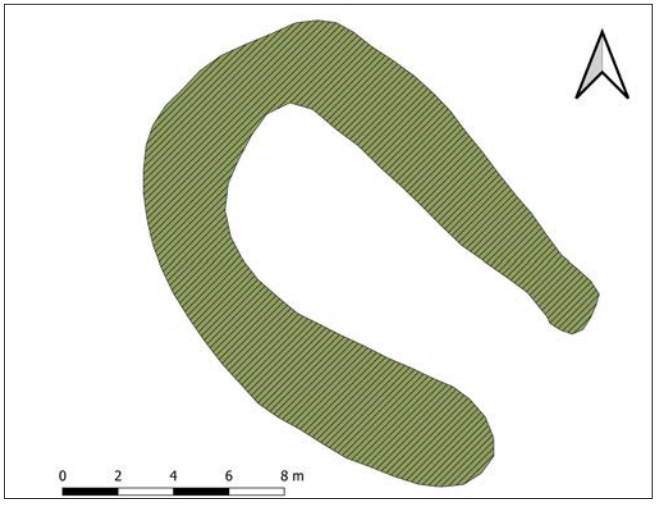
1850-83: GK-032:159 hleðsla beðasléttur
Upphækkuð beð sjást suðvestan við Traðarhús, skammt utan við túngarð Júnkaragerðis. Beðin eru líklega úr mold en það glittir í stöku steina hér og þar. Beðin eru grasivaxin og sjór tekin að brjóta norðausturhorn þeirra.
Hættumat: mikil hætta, vegna landbrots

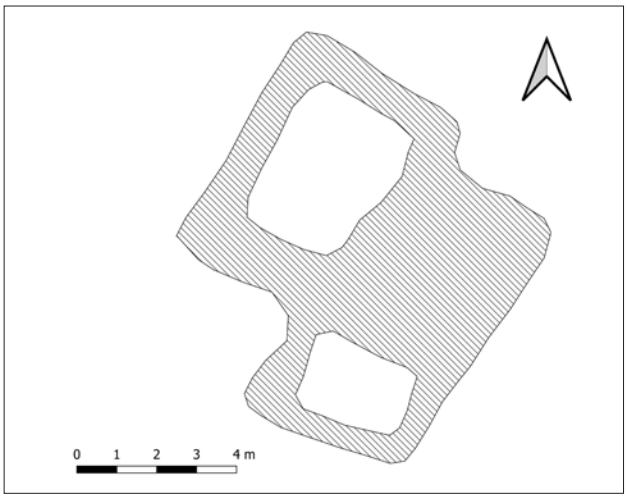
1850-84: GK-032:161 tóft útihús
Tóft er suðvestan við Kalmanstjörn, suðaustarlega í túninu. Hún er uppi á holti, niðurgrafin og úrflött. Veggirnir eru hærri að innan en utan vegna áfoks. Tóftin er í aflíðandi halla til suðurs. Hún er ekki sýnd á túnakorti frá 1918.
Hættumat: hætta, vegna jarðræktar

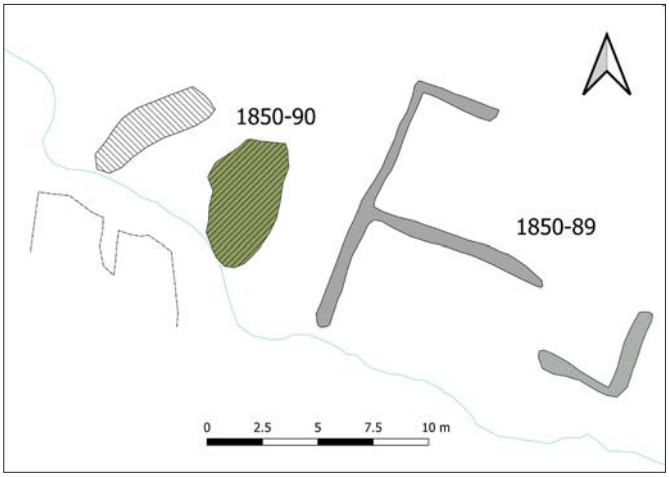
1850-89: GK-032:163 hús
Steypt hús sem sjórinn er búinn að brjóta mikið af. Steypuklumpar liggja um allt í fjörunni neðan hússins

1850-89: Steypta fiskiverkunarhúsið, horft til SSV.

og þeirra minja sem enn sjást. Þetta eru fiskverkunarhús sem voru byggð um 1930, jafnvel fyrr. Þau voru byggð af fyrrum ábúendum á Kalmanstjörn og mögulega Júnkarageröi. Húsin eru að brotna í sjó, sjórinn er að ryðja þeim um koll og hlutar úr veggjum dreifast um fjöruna. Á þeim veggjum sem enn sjást eru víða göt og op sem tekið er að brotna niður. Veggir eru 0,3-3 m á hæð.
Hættumat: mikil hætta, vegna landbrots

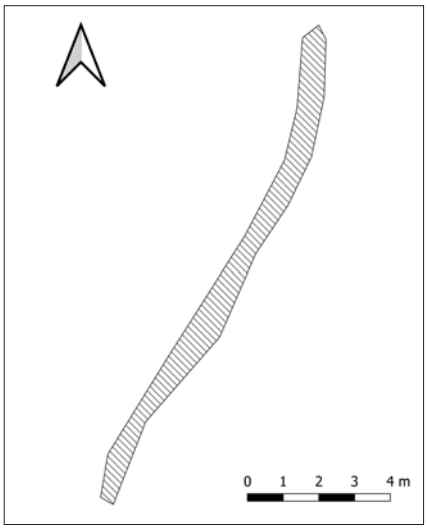
1850-90: Rofið hefur eytt hluta af útihúsinu, horft er til suðausturs.

veggur er algróinn en aðrir hlutar virðast hafa verið umfangsminni. Vesturhluti tóftarinnar er horfinn, það sjást hleðslur á tveimur stöðum í rofi sem tilheyrðu honum. Þetta var líklega langveggur. Í rofinu sjást 2-3 umför en engin jarðlög. Veggir eru 0,2-0,5 m á hæð og 2 m á breidd.
Á sjávarbakka, brotið af henni og tóftin illa farin.
Hættumat: mikil hætta, vegna landbrots

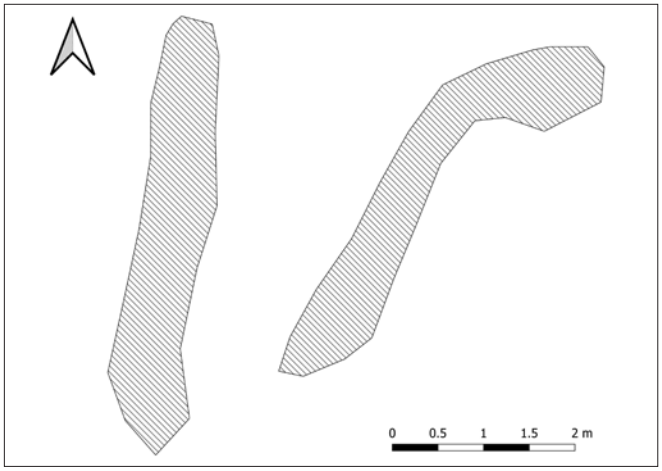
1850-75: Uppmæling af vörslugarðinum.

1850-75: GK-032:170 garðlag vörslugarður
Guðmundur Ólafsson og Sigurður Bergsteinsson skráðu garð árið 1996: Garður: “Grjótgarður, sums staðar sokkinn á kaf í sand. Hann liggur meðfram fjörunni, til suðvesturs frá Kalmansvör. Við

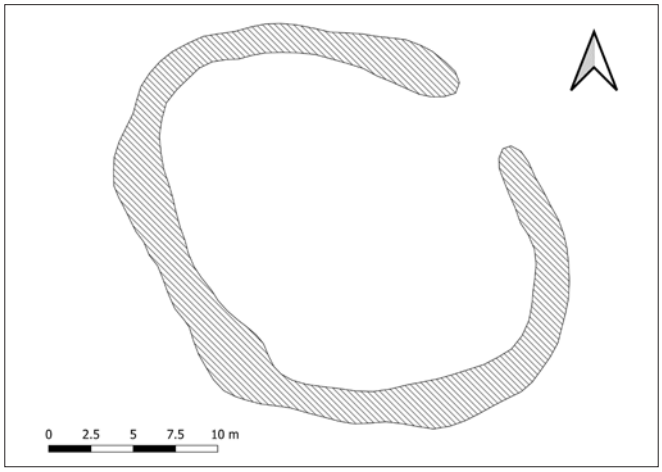
1850-14: GK-032:183 hleðsla óþekkt
Um metra frá klettahömrum. 10 metrum vestan við Reykjaveg er illgreinileg hleðsla. Möl, sandur og hraungrýti er allt umhverfis. Í raun er um tvær samsíða hleðslur að ræða en einnig gæti þetta hafa verið tóft. Líklega má sjá tvær langhliðar, þær eru um 4,8 m að lengd og 0,5- 1 m á breidd. Það má sjá 1-2 umför af grjóti, hraungrýti sem hentar illa til hleðslu.
Hættumat: mikil hætta, vegna landbrots

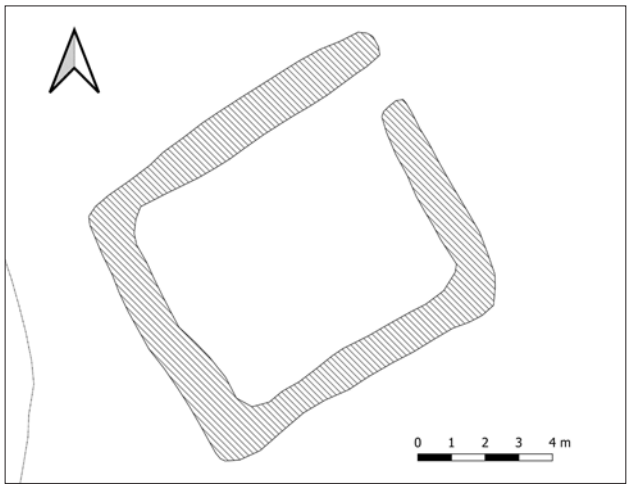
1850-115: Kirkjugarðurinn, horft til norðurs.

1850-115: GK-032:184 garðlag kirkjugarður
Í skýrslunni Fornleifaskrá Reykjanesbæjar segir: “60 m SSV við Kirkjuhafnarhól [145]. [...] 29x23 m (NNV-SSA). Veggir úr grjóti. [G]erðið er fullt af sandi, þannig að garðlögin sjást aðeins að utan. Þess vegna er erfitt að sjá breidd veggjanna. Það er líka erfitt að sjá hæðina þar sem gerðið er á lágum hól, ca. 1.2-1.5 m á hæð og vegna sandsins inn í því. Jarðvegurinn í kringum gerðið/hólinn er fokinn í burtu. Hóllinn er ca. 1 m á hæð.”
Hættumat: mikil hætta, vegna landbrots
Heimildir: Sandra Sif Einarsdóttir og Bjarni F. Einarsson 2008, 34:7

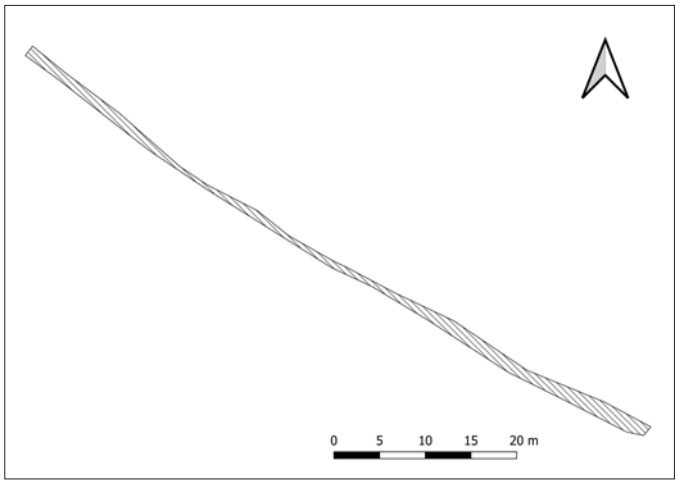
1850-45: Uppmæling af réttini.

1850-45: Horft til norðvesturs yfir réttina.

1850-45: GK-032:188 tóft rétt
Í skýrslunni Fornleifaskrá Reykjanesbæjar segir: “20-30 m NNV við Stóru-Sandhöfn. [...] 8x7 m (VNV-ASA). Veggir hafa líklegast verið úr grjóti, það er þó ekki sýnilegt, engin garðlög sjást. Veggir 1.5-2 m á breidd og 0.3-0.7 m á hæð. Mótar aðeins óljóst fyrir útlínum.”
Rétt er á norðvestarlega á bæjarhól Litlu-Sandhafnar, í jaðri hólsins. Hún er í aflíðandi halla til norðvesturs, niður bæjarhólinn. Hún er mun greinilegri en aðrar minjar á hólnum og gæti því verið yngri.

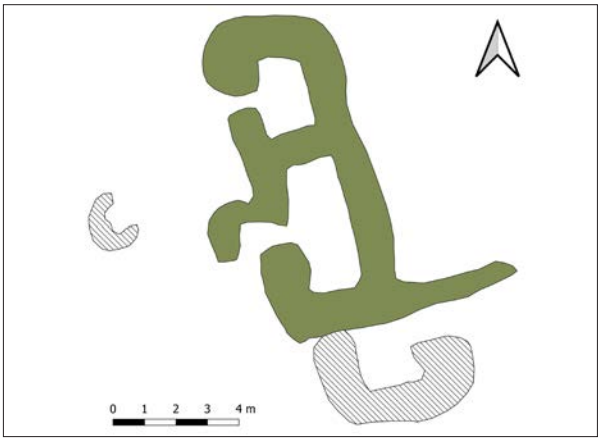
Tóftin er fast austan við grýtta fjöru en umhverfis hann er gróðurlítið og sandi orpið hraun
Tóftin er þrískipt, 11,5 x 5 m að stærð og snýr nálega norður-suður. Miðhólfið (A) er umfangsmest

1850-24: Hólf A, horft til austurs.

og líklegast var þar búið. Yfir hólfinu sést ennþá þaksperra úr rekavið og leifar af bárujárni eru inni í hólfinu, einkum í norðurhluta þess. Veggir eru grjóthlaðnir og eru þeir 0,5-2,2 m á hæð að utan. Greina má 5-10 umför af stæðilegu grjóti í innri brúnum. Veglegastir eru veggirnir á austur- og vesturhliðum. Hin hóflin (B og C) eru umfangsminni, veggirnir eru 0,2-0,4 m á hæð og sjást 2-3 umför. Hólf B er syðst. Það er 2,5 x 2,5 m að innanmáli og ekki er hlaðinn veggur á austurhlið. Hólf C er nyrst. Það er 2 x 2 m að innanmáli og ekki er hlaðinn veggur á vesturhlið hólfsins. Skammt austan við miðhólfið í tóftinni er einföld, bogadregin hleðsla. Hún er 0,3 m á hæð og rétt svo sjáanleg. Hún snýr norður-suður og er aðeins 3 m á lengd.
Hættumat: hætta, vegna uppblásturs
Heimildir: Sandra Sif Einarsdóttir og Bjarni F. Einarsson 2008, 58:1

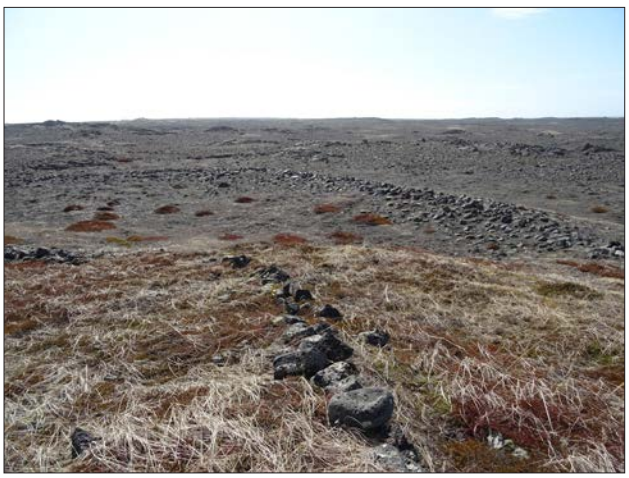
1850-43: Uppmæling af hleðslunni.

1850-43: Horft til suðausturs yfir hleðsluna.

Tæpum 70 m vestan við Litlu-Sandhöfn er óljós hleðsla.
Hleðslan er 10,2 x 8,1 m að stærð og snýr norður-suður. Hún er hlaðin í 90° horn og líklega eru vestur- og norðurhlið horfnar eða á kafi í sandi. Mikið áfok er upp við hleðsluna og hylur það veggi að hluta. Vegur 140 liggur fast austan við hleðsluna en raskar henni ekki. Hún er 0,2 m á hæð, 1 m á breidd og það eru þrír steinar sem liggja flatir í henni.
Hættumat: mikil hætta, vegna landbrots

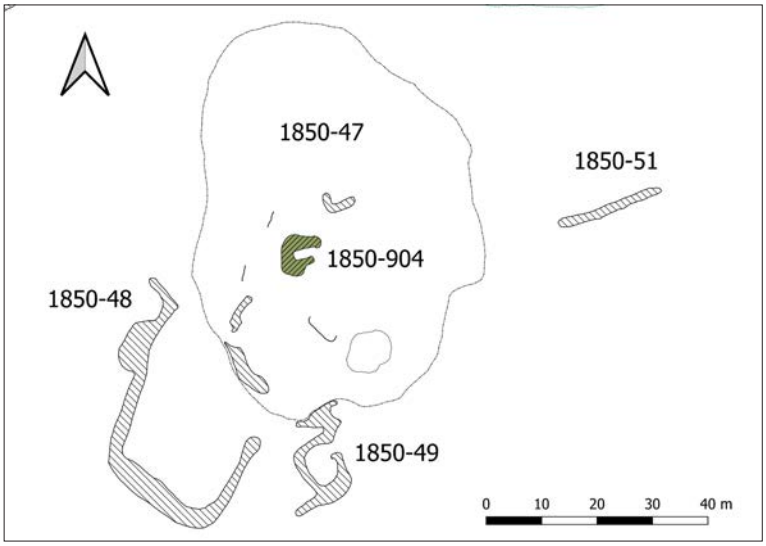
1850-48: Uppblásinn rétt, horft til suðvesturs.

Sandhafnar og sést enn vel.
Réttin er 35x31 m að stærð og snýr NNA-SSV. Norðurveggur er í jaðri bæjarhóls Stóru-Sandhafnar. Veggirnir eru nokkuð óljósir og aflagaðir vegna áfoks. Réttin var þó að öllum líkindum ferhyrnd. Það má sjá 1-2 umför í veggjum sem eru 0,2-0,3 m á hæð og grjóthlaðnir. Þeir eru 2-3 m á breidd.
Hættumat: hætta, vegna uppblásturs
Heimildir: Guðmundur Ólafsson & Sigurður Bergsteinsson, 8

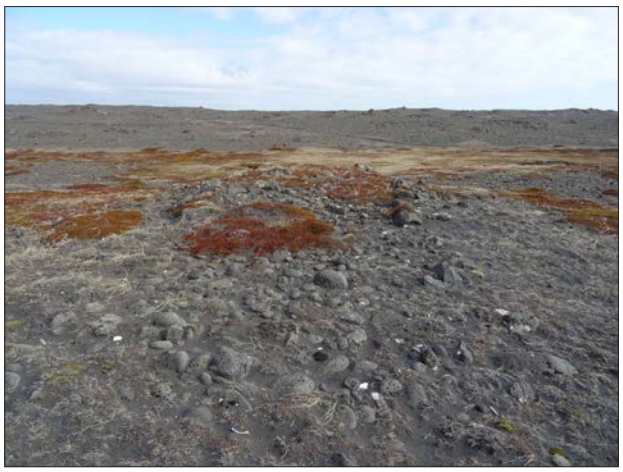
1850-52: Uppmæling af útihúsinu.

1850-52: Uppblásið útihús, horft til suðausturs.

Sandhafnar. Hún er í mikilli hættu og stutt fram á sjávarkambinn.
Tóftin er 11,5 x 7 m að stærð og snýr norðvestur-suðaustur. Hún er grjóthlaðin, einföld og op er á miðri

norðausturlanghlið. Þar skagar hún ennfremur fram úr sendnum hrygg, líklega tilkomnum vegna áfoks. Það má greina 2-3 umför af grjóthleðslu í veggjum sem eru 0,2-0,4 m á hæð. Það eru tvö hólf í tóftinni, nyrðra hólfið er afar óskýrt.
Hættumat: mikil hætta, vegna landbrots

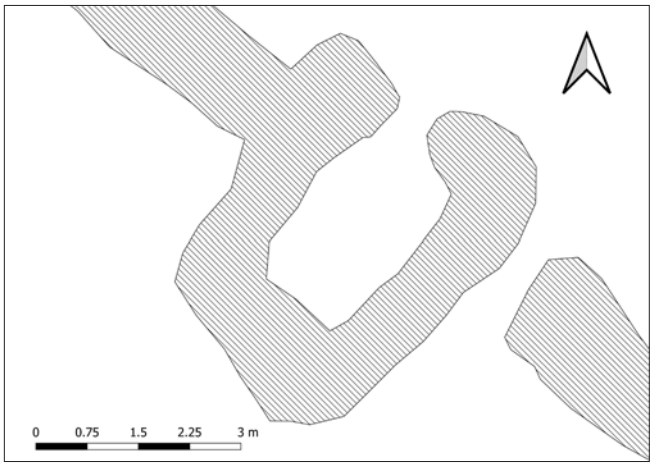
1850-161: Útihúsið er horfið, horft til norðurs.

1850-161: GK-034:008 heimild útihús
Á túnakorti frá 1918 er sýnt útihús í norðvesturhluta túnsins, um 100 m vestan við vesturbæinn
Ekkert sést til útihússins en í hól á túninu sést glitta í steina.
Hættumat: mikil hætta, vegna landbrots
Heimildir: Túnakort 1918

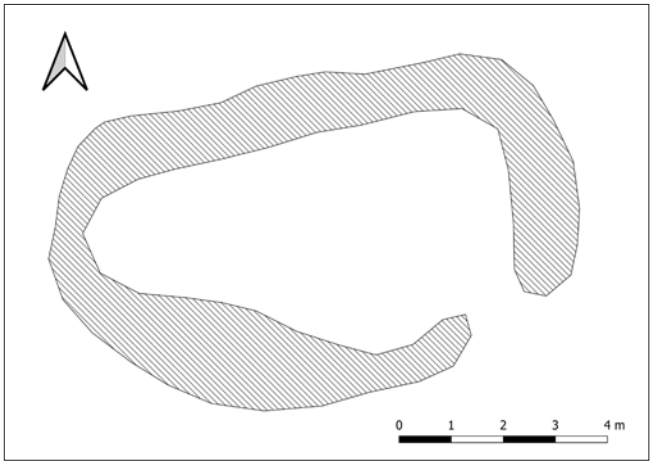
1850-164: Uppmæling af kálgarðinum.

1850-164: Horft til norðausturs yfir kálgarðinn.

“En syðst í túninu eru gömul gerði, einu nafni nefnd
Gerði. Hér fóru eitt sinn gerði í sjógangi, mun hafa verið 1888 eða nálægt því,” segir í örnefnaskrá. Gróið tún og nokkuð slétt. Mjög stutt frá suðurvegg túngarðsins. Kálgarðurinn sést enn. Hafa ber í huga að lýsing í örnefnaskrá getur allt eins við kálgarð 050.
Hættumat: hætta, vegna landbrots
Heimildir: Ö-Merkines, 1

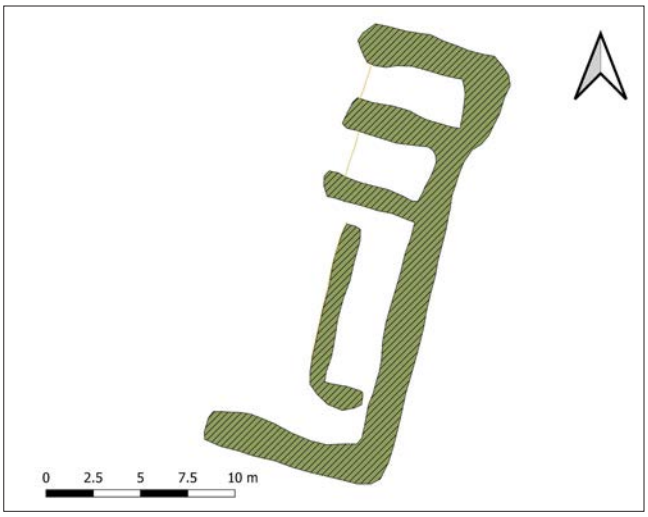
1850-172: Uppmæling af fjárhúsinu.

1850-172: Fjárhúsið, horft til norðausturs.

Sandrofabarð í kring og mikið af grjóti og rekaviði sjónum. Bárujárn er inni í tóftinni.
Hættumat: mikil hætta, vegna landbrots
Heimildir: Sandra Sif Einarsdóttir og Bjarni F. Einarsson 2008, 21:2

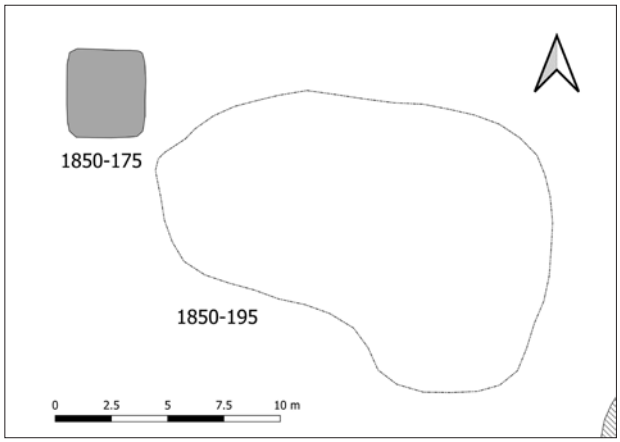
1850-195: Bæjarhóll Garða, horft til auðausturs.

1850-195: GK-035:023 *Garðar* bæjarhóll býli
Um 40 m sunnan við rétt 022 er tómthúsið Garðar sýnt á túnakorti frá 1918. Þar eru 5 samtengd hús sem snúa norðvestur - suðaustur og er hlaðin safnþró 171 við norðvesturendann. Kálgarður austanvið. Bæjahóllinn sést enn og er grasivaxinn. Hann er um 20 x 13 m að stærð og snýr austur-vestur. Hann er um 0,5-1 m á hæð og nokkuð ójafn. Greinilegt að hér er enn mannvist undir sverði.
Hættumat: hætta, vegna byggðar
Heimildir: Túnakort 1918

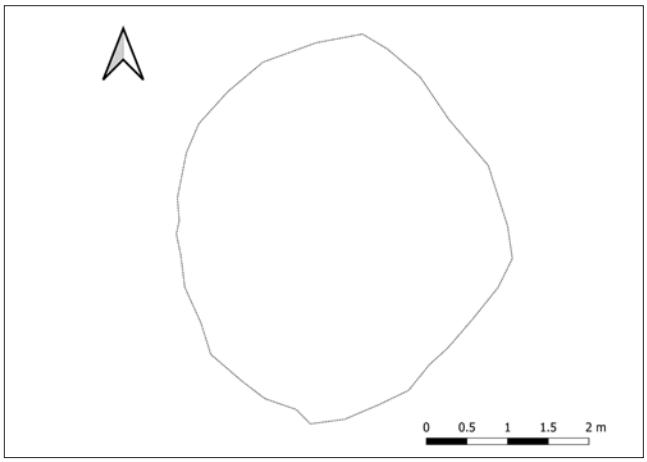
1850-316: Horft til suðvesturs yfir voginn er kallast Brunnvogur.

1850-316: GK-035:055 *Brunnvogur* örnefni brunnur
"[sunnan við Litla-Selhelluvog] tekur við klettabelti, sem heitir Brunnvogsklettar og sunnan þeirra Brunnvogur." segir í örnefnalýsingu.
Grasi vaxinn vogur, mikið af þara í grasinu. Enginn brunnur sést á yfirbrði á þessu svæði.
Hættumat: mikil hætta, vegna landbrots
Heimildir: Ö-Hafnir VHÍ, 3

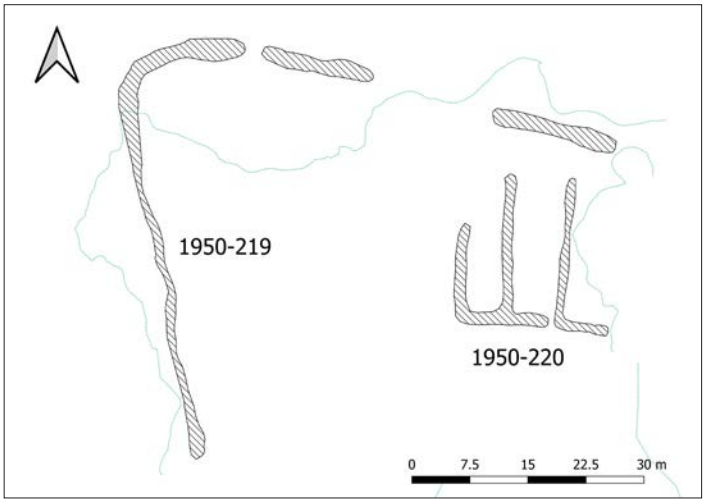
1850-220: Kálgarðurinn, horft til norðurs.

Kálgarður er norðan við réttina, sjór gengur yfir hann til norðurs. Allt umhverfis hann er gróið gamalt tún. Það sjást 2 hólf í kálgarðinum og það þriðja er nánast horfið vegna ágangs sjávar.
Hættumat: mikil hætta, vegna landbrots

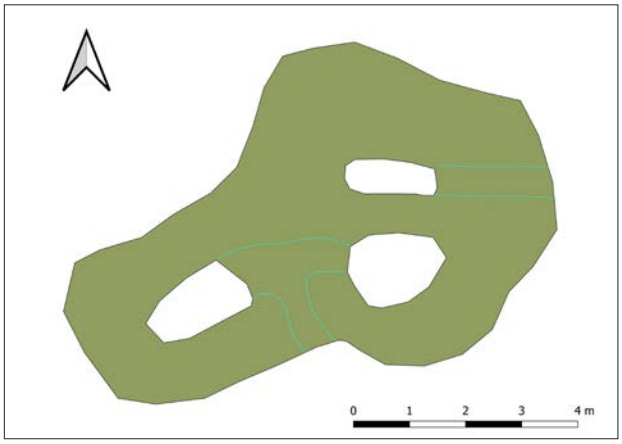
1850:328: GK-035:158_3 gryfja vatnsból
Um 50 m suðaustan við selið er dæld með vatni í. Líklega er þetta brunnurinn sem talað er um á heimasíðu Ferlis en hvort þetta er manngert er óvíst.
Hættumat: hætta, vegna landbrots

1850-328: Horft til suðurs yfir vatnsbólið.

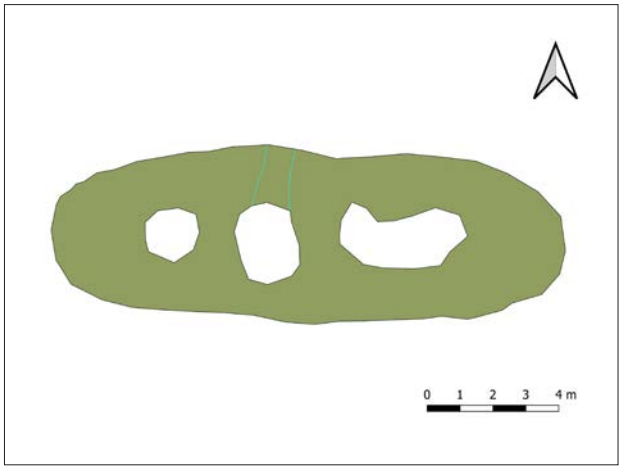
1850-329: Óþekkt mannvirki, horft til austurs.

1850-329: GK-035:159_6 mannvirki óþekkt
Hugsanlegur veggur sunnan við þúst 159_2. Þarna eru nokkrir stórir steinar en ekki er augljóst mannvirki þarna en það telst þó líklegt.
Hættumat: mikil hætta, vegna landbrots

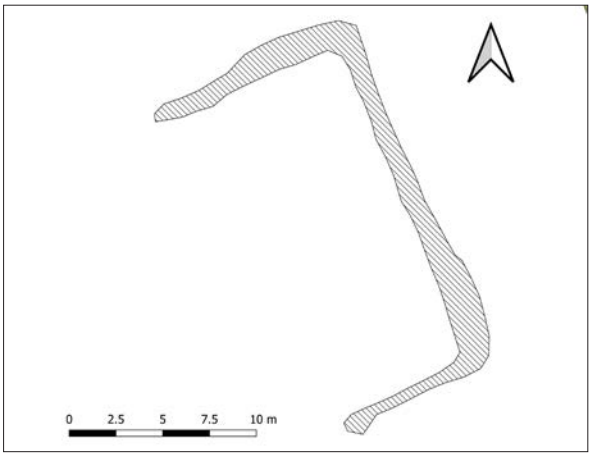
1850-192: GK-038:011 garðlag túngarður
Á túnakorti frá 1918 er túngarður sem umlykur tún heimabæjar 001.
Í skýrslunni Fornleifaskrá Reykjanesbæjar segir: "Liggur milli varnargarðs og malarvegar sem liggur í S í framhaldi af Hafnargötu í Höfnum. Gerðið ''byrjar'' 100 m SV við Hafnargötu. [...] 390x200 m (NV-SA). Gerðið er 0.7-1 m á breidd og 0.1-2 m á hæð. Gerðið er lítið skemmt á NV- og NA-hliðum. En SV- og SA hliðar eru nokkuð mikið skemmdar. Sérstaklega SV-hliðin sem snýr að sjó. Aðeins eru stuttir kaflar eftir af þeirri hlið. Það sem eftir er, er þó frábrugðið hinum hlutum gerðisins að því leyti að SV-hlutinn er 1.5-2 m á hæð en hinir eru ca. 1 m. Leifar af kartöflu- og/eða kálgörðum sjást í V-hluta túnsins, sem ekki verða skráðir sérstaklega. Einnig er slóði sem liggur N-S gegnum A-horn gerðisins sem ekki verður skráður sérstaklega."

1850-192: Túngarðurinn, horft til norðurs.

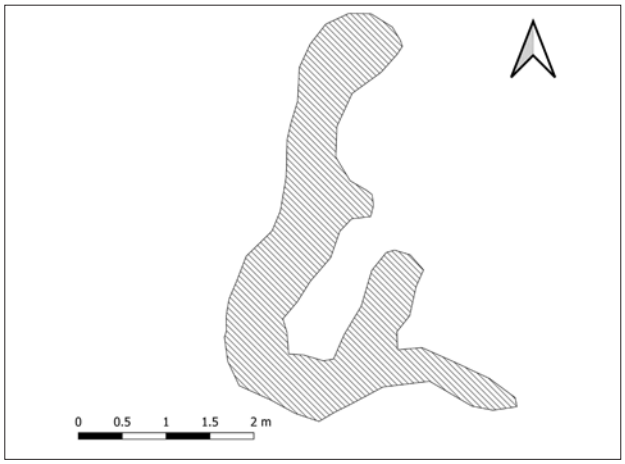
1850-213: GK-038:019 gryfja óþekkt
Innan heimatúns Réttarhúsa er niðurgröftur, einna greinilegastur til vesturs og norðurs. Hann er 0,5 m á breidd og 0,3 m á dýpt. Hann er mun greinilegri til austurs, þar er þúst sem er sundurgrafin til allra átta.

1850-213: Gryfjan, horft til VSV.

Hættumat: hætta, vegna byggðar

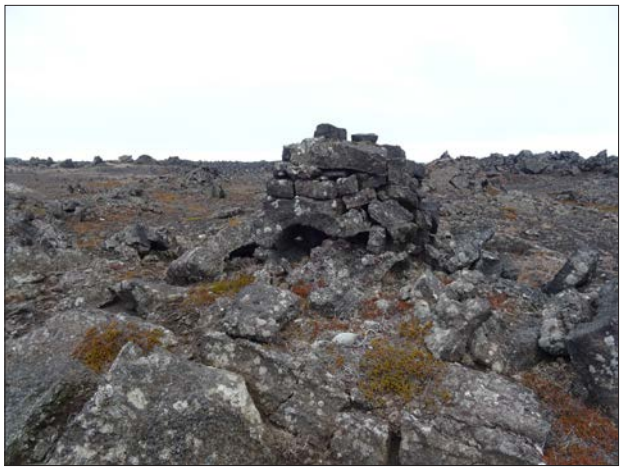
1850-227: Horft til VSV yfir vörðuna.

Hættumat: mikil hætta, vegna landbrots

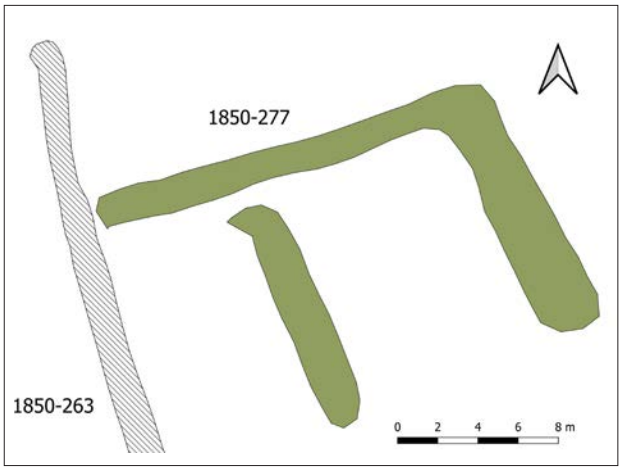
1850-277: GK-040:021 hleðsla kálgarður

1850-277: Uppmæling af kálgarðinum.

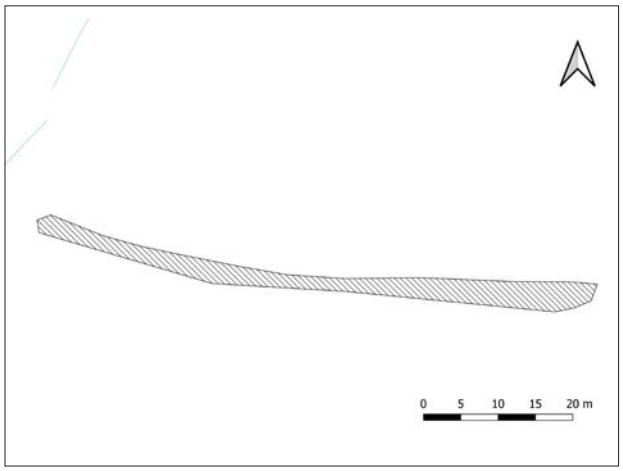
1850-263: Uppmæling af túngarði 263.

skráningarsvæðisins. Þar sést hann bæði sem kantur og hlaðinn garður. Hann er grjóthlaðinn og umfangsmikill.
Hættumat: mikil hætta, vegna landbrots
Heimildir: Túnakort 1919: Rauðskinna IX-X, 22-23

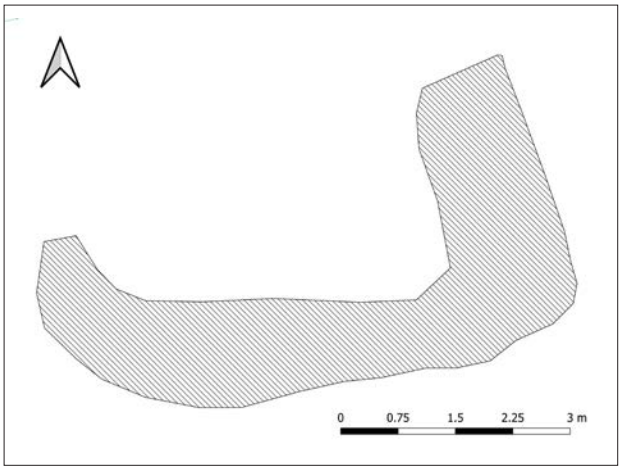
1850-284: GK-040:029 hleðsla bæjarhóll
Hér má greina lítinn hluta af bæjarhól sem tilheyrði nafnlausu býli. Hóllinn er að brotna í sjó, það eina sem enn sést er horn af tóft eða kálgarði í halla niður til austurs. Það má sjá 1-2 umför af grjóti í veggjum sem þó eru enn grónir þrátt fyrir mikinn ágang sjávar. Býlið er norðan við Refatjörn, sjávarkampurinn er að ryðja sér leið þarna yfir. Jón Ben Guðjónsson, heimildamaður, sagði að mun umfangsmeiri minjar hafi verið á þessum stað og m.a. fundist aska í hans minni.
Hættumat: mikil hætta, vegna landbrots

1850-284: Uppmæling af mannvirkinu sem tilheyrði bænum.

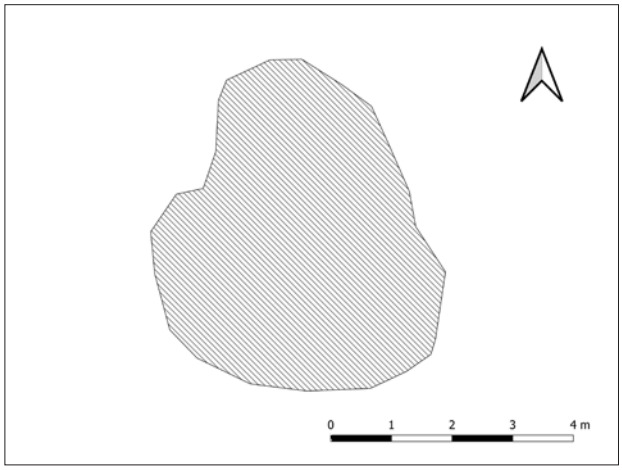
1850-265: Horft til vesturs yfir þústina.

1850-265: GK-040:031 þúst útihús
Þúst er rétt austan heimatúnsins, greinileg mannvistarlög eru hér undir sverði. Sé tekið mið af staðsetningu er þetta að öllum líkindum útihús.
Hættumat: mikil hætta, vegna landbrots

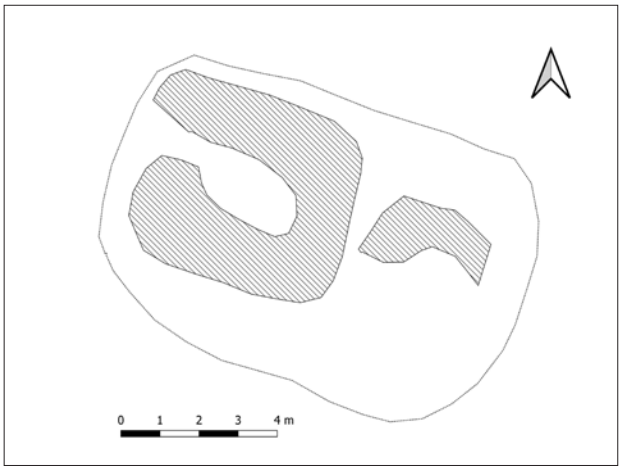
1850-407: GK-040:051 *Stafnesstekkur* tóft stekkur
„Á bakkanum er lítill grasblettur, sem heitir Ögmundargerði, og þar sunnan við er gamalt byrgisbrot, sem kallar er Stafnesstekkur," segir í örnefnaskrá. „Á landamærum Hvalsness og Stafness, rétt fyrir sunnan Ærhólma, alveg niður við sjó eru rústir sem kallaðar eru Stafnesstekkur. Þetta eru gamlir

1850-407: Uppmæling af stekknum.

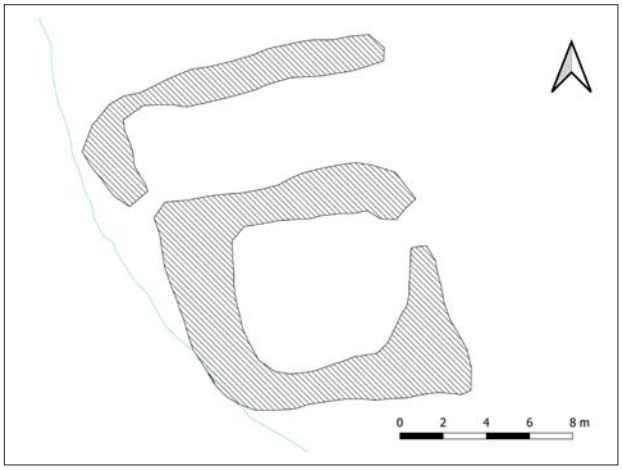
1850-953: Réttin, horft til suðvesturs.

1850-953: Ljósmynd af réttinni frá árinu 1982 og er í eigu Jóns Ben Guðjónssonar.

fyrir bogadreginni steinaröð sem áður var hluti af suðurveggnum. Það mótar fyrir einu umfari sem var hluti af innra byrði réttarinnar. Sjórinn hefur rutt öllu niður og landið fer að brotna innan fárra ára.
Hættumat: mikil hætta, vegna landbrots
Heimildir: Ö-Stafnes MÞ, 2; Túnakort 1919
