Strandminjar á Reykjanesi: Átaksverkefni í fornleifaskráningu strandminja frá Garðskagavita að Reykjanestá

Ragnheiður Gló Gylfadóttir (ritstjóri)

FS1013-17011
Reykjavík 2025
Fornleifastofnun Íslands

Efnisorð: Strandminjar, fornleifaskráning, fornminjasjóður, minjar í hættu, náttúruvá, Reykjanes, Reykjanesbær, Suðurnesjabær, Grindavík

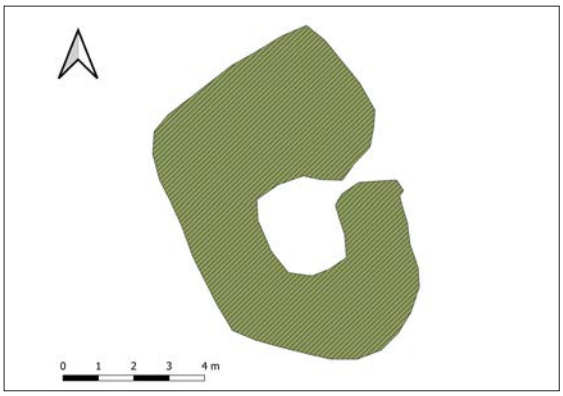
1850-376: GK-040:060 *Stafnesviti* hús samgöngubót
„Stafnesvitinn stendur á Gelluklöppum, byggður 1925. Er hann góð leiðbeining sjófarendum fyrir hina hættulega Stafnestanga, þó raunar hafa strönd orðið þar síðan,” segir í örnefnaskrá.
Vitinn er um 8 m á hæð, ferstrendur og stendur enn vel. Hann er í hættu vegna ágangs sjávar.
Hættumat: mikil hætta, vegna landbrots
Heimildir: Ö-Stafnes MÞ, 3

1850-376: Stafnesviti, horft til norðurs.

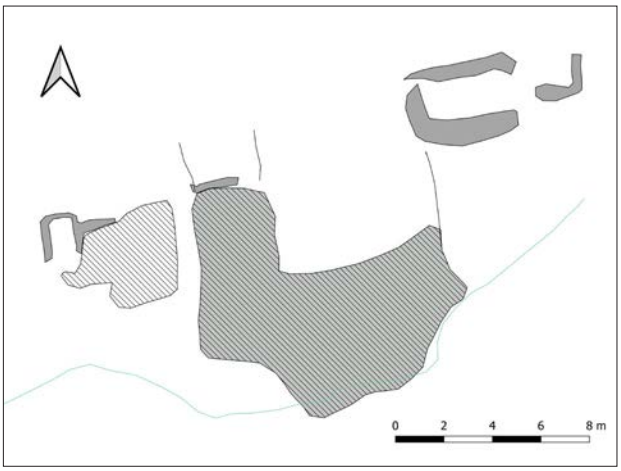
1850-371: Yngri varðan, horft til norðvesturs.

1850-371: GK-040:070_2 varða samgöngubót
Varðan er um 220 m norðaustan við Sundvörðuklöpp, sundavarðan var flutt hingað. Hún sést vel, er umfangsmikil en ekki vel hlaðin. Staur sést efst í henni, líklega var þríhyrningur þar. Umhverfis vörðuna er grasi gróinn tangi, vogar norðan og sunnan við. Varðan er 1,5x2,5 m að grunnfleti og allt að 2,5 m á hæð.
Hættumat: mikil hætta, vegna landbrots

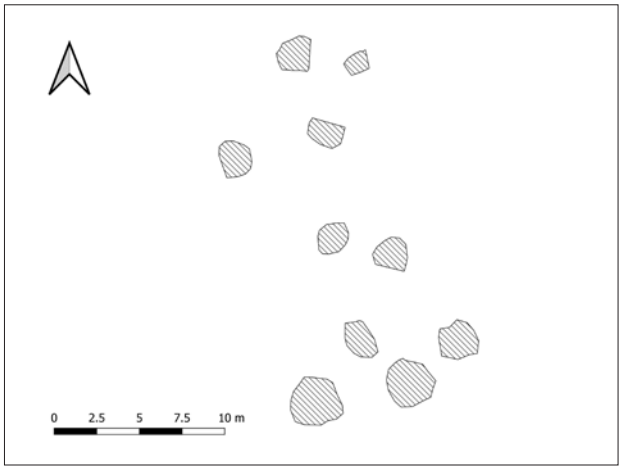
1850-272: GK-040:077 hleðsla brú
„Skiphólmi stendur neðan við flóðmál og fellur kringum hann á stórstraumsflóðum. Var gjörð grjótbrú milli lands og Hólma, en með því að sogadráttur var sterkur í þröngri rásinni, vildi oft ruglast hleðslan, svo fótfesta varð óviss. Einkum var þetta illt, ef bera þurfti beitt lóðarbjóð yfir brúna í dimmu, en mjög fallið yfir. Var svo jafnan þar, sem slíkar brýr varð að nota," segir í örnefnaskrá.
Brúin yfir í Skipahólma sést enn. Hún er hlaðin úr stóru grjóti og er einföld. Hleðslan liggur ANA-VSV og flæðir yfir hana á flóði. Hleðslan þarfnast viðhalds vegna ágangs sjávar.
Hættumat: mikil hætta, vegna landbrots
Heimildir: Ö-Stafnes MÞ, 7

1850-272: Horft til vesturs eftir brúnni.

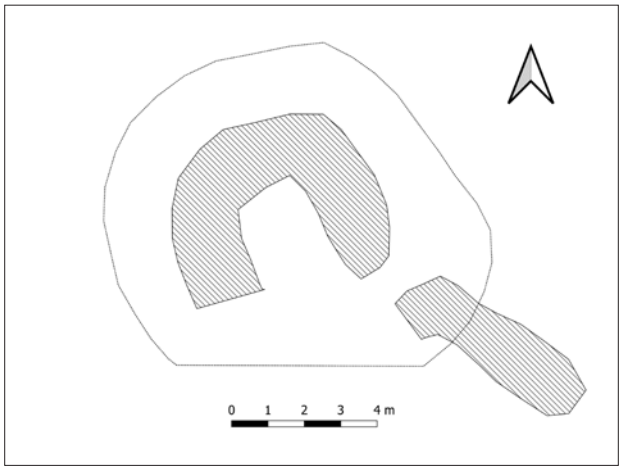
1850-672: Bæjartóftin, horft til ASA.

1850-672: GK-040:089_2 tóft híbýli
Á bæjarhólnum er illgreinileg hleðsla. Hún er einföld, sandorpin og gróið yfir hana á köflum. Efsti hluti hennar sést einungis. Hleðslan snýr austur-vestur og er 85x1 m að stærð. Steinar liggja ennfrmeur til suðurs frá henni miðri og gefa vegg til kynna. Víða sést glitta í hleðslugrjót í hólnum án þess að hægt sé að gera sér betri grein fyrir þeim.
Hættumat: mikil hætta, vegna uppblásturs

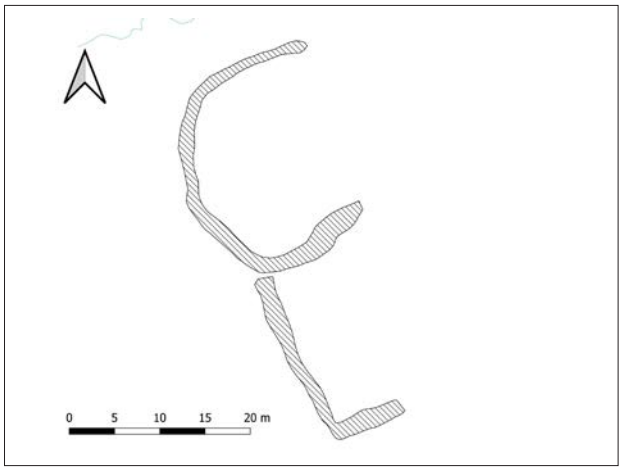
1850-246: GK-040:089_4 tóft útihús
„Af rústunum fram á nesinu eru 3 mestar, allar hér um bil kringlóttar, en stutt bil á milli," segir í grein Magnúsar Grímssonar. Hér er verið að skrá eina þessarra tófta. Hóll sunnan við bæinn, hleðsla sést í honum. Hún er suðaustan í hólnum, 0,2 m á hæð og þar sést eitt umfar af grjóti. Uppi á hólnum er tóft, opin til suðausturs. Hleðsla sést í suðurvegg þar. Afar líklega er um sama mannvirki að ræða. Hóllinn er 0,2 m á hæð. Ekki er vitað hvar hinar tóftirnar voru með vissu, ein þeirra er mögulega 249.
Hættumat: mikil hætta, vegna landbrots
Heimildir: Magnús Grímsson. 1940: 258.

1850-246: Útihúsið, horft til norðurs.

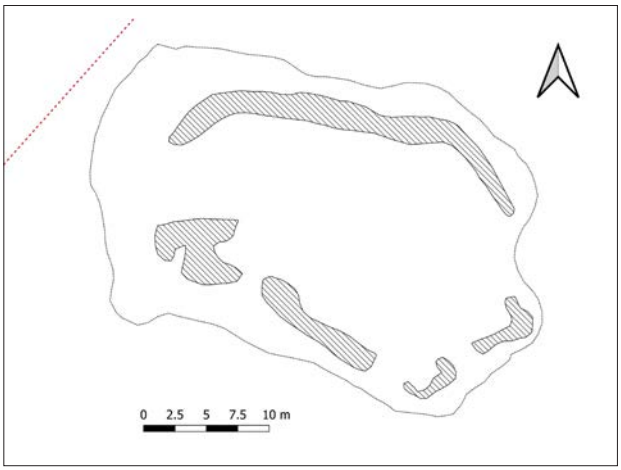
1850-674: Horft til ANA yfir tóftina.

1850-674: GK-040:089_8 tóft útihús
Grjótdreif sést ANA við bæjarhólinn, á lágum hól. Ekki er greinilegt rústalag á tóftinni en án efa er hér enn mannvist undir sverði, það gefur gróðurfar til kynna.

Hættumat: mikil hætta, vegna uppblásturs

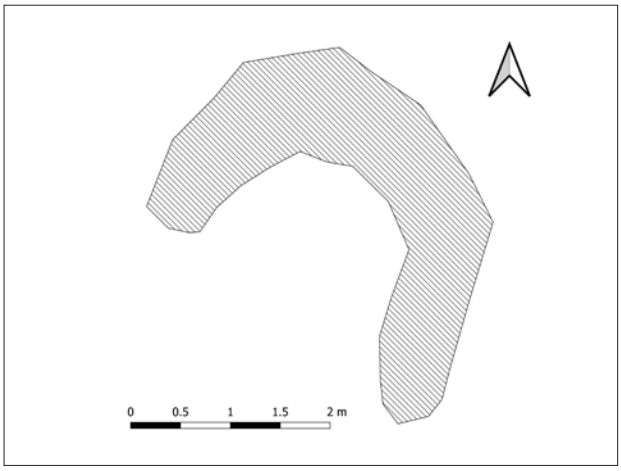
1850-237: GK-040:100 varða samgöngubót
Grjóthlaðin varða sést við þjóðleið GK-641:046, þ.e. eldri leiðinni við sjóinn. Varðan er á grjótbrún, allt umhverfis er mosi og lyng.

1850-237: Varðan, horft til suðvesturs.

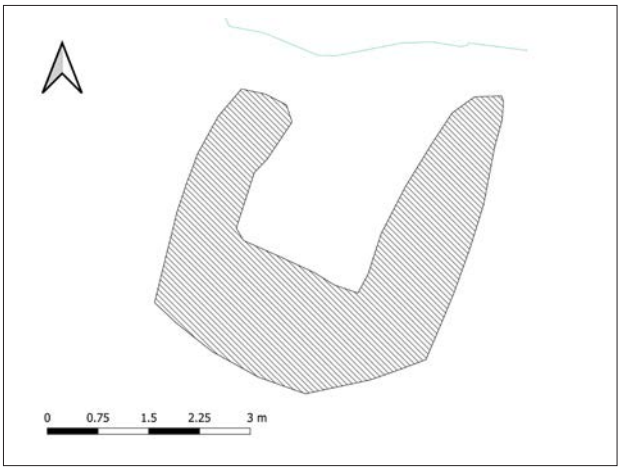
1850-257: Varðan, horft til ASA.

1850-257: GK-040:121 varða samgöngubót
Hrunin varða er skammt sunnan við vörðu 120 (256), rúmir 20 m eru á millli þeirra. Botn þessarar vörðu sést einna best, á móts við norðurenda hólmans Einbúa. Það má sjá tvö umför hér og þar, restin af vörðunnni er hrunin.
Hættumat: mikil hætta, vegna landbrots

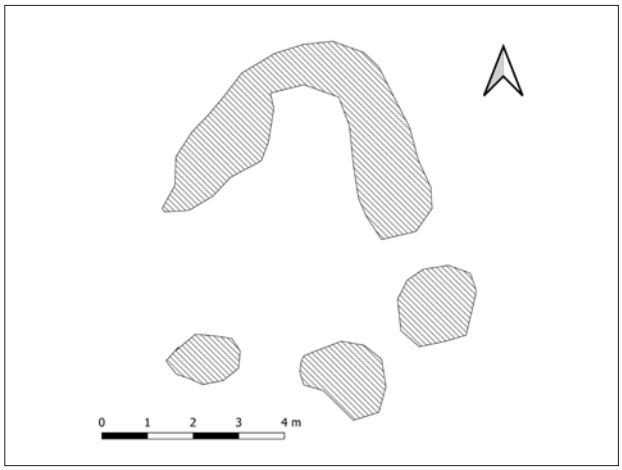
1850-928: GK-040:164 heimild verbúð
„Þó fannst ein tóft ca. 3 x 1,5 m innanmál, norðvestan í Vörðuhólmanum (63°56,707-22°41,181) [...]. Hjá tóftinni eru 2 lágir sandhólar svipaðir að stærð og tóftin sjálf, - þar undir gæti eitthvað leynst. Með góðum vilja má líka sjá garða, en erfitt var að fullyrða nokkuð um það," segir á heimasíðunni ferlir.is. Ekki reyndist unnt að fara í Einbúa og því var ekki unnt að leggja mat á ástand þessarra tóftar. Líklega er um sjóbúð að ræða.
Hættumat: mikil hætta, vegna landbrots
Heimildir: www.ferlir.is/?id=6436

1850-928: Mynd af tóftinni sem birt er á heimasíðunni ferlir.is

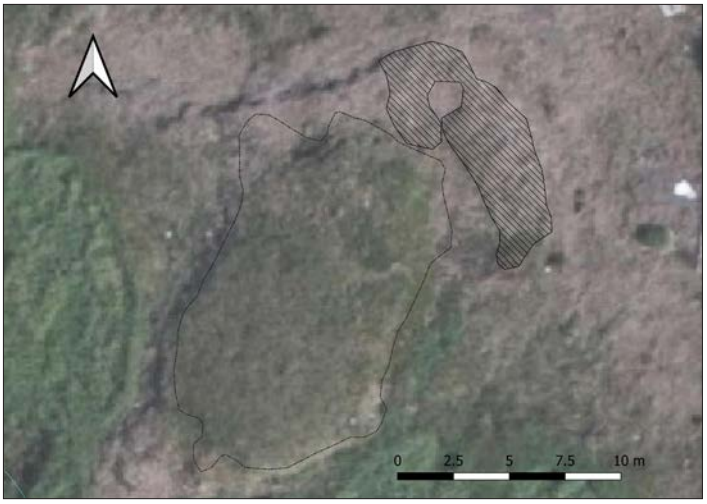
1850-362: Horft til vesturs yfir hleðsluna.

1850-362: GK-040:166 hleðsla óþekkt
Uppi á Litla-Básendahól er hleðsla en hlutverk hennar er óþekkt. Hún hlykkjast eftir hólnum en ljóst að eitthvað rask hefur átt sér stað. Tvær minni hleðslur sjást suðvestar á hólnum en tilheyrðu án efa þessu sama mannvirki. Hleðslan er 17x12 m að stærð og snýr austur-vestur. Það má sjá 2-3 umför af steinum og eru þeir 0,4-0,5 m á hæð og 1 m á breidd.
Hættumat: mikil hætta, vegna landbrots

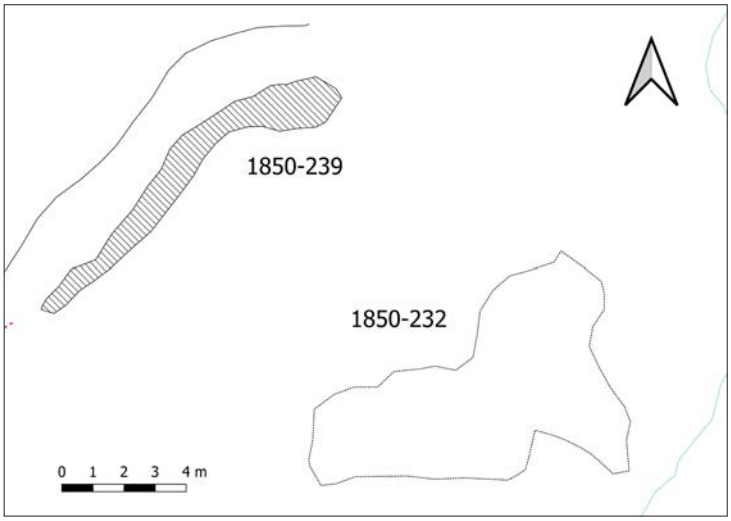
1850-232: Þústin, horft til suðvesturs.

1850-232: GK-040:167_2 þúst útihús
Gróinn þúst, líklega útihús sem er á kafi sinu. Hún er 10x7 m að stór og snýr nánast austur-vestur. Þústin er brött til norðvesturs, þar er uppblástur líka mikill. Rof er norðan og vestan í þústinni en ekki sér í mannvistarlög þar.

Hættumat: mikil hætta, vegna landbrots

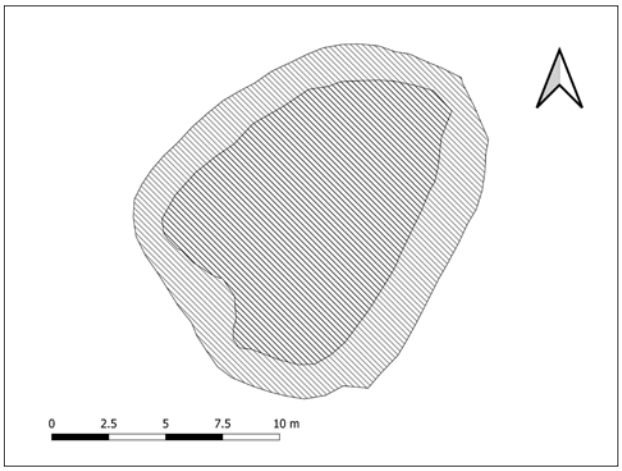
1850-235: Horft til norðausturs, yfir réttina.

1850-235: GK-040:167_4 tóft rétt
Rétt er sunnan við þjóðleið GK-631:045, nærri sjó og líkist einna helst uppblásnum hól. Hún er 16x12 m að stærð, er einföld og snýr norðaustur-suðvestur. Veggir eru 0,2 m á hæð og efsti hluti þeirra kemur upp úr sverði. Það má sjá eitt umfar af steinum á yfirborði. Innan réttarinnar er uppsafnaður jarðvegur. Ekkert op sést á yfirborði.
Hættumat: mikil hætta, vegna landbrots

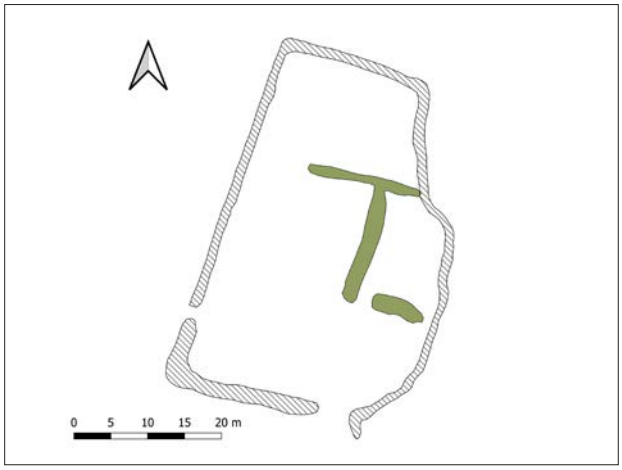
1850-282: Áletrunin EYJÓLFUR

1850-282: GK-040:183 áletrun
kennimark
„Nafnið Eyjólfur er áletrað á stein fremst vestan Stafnesvarar, beint fyrir neðan Vestur-Stafnes. Eyjólfur Árnason nokkur sem var vinnumaður á Stafnesi árin 1935-1940 hefur líklega merkt þennan stein með nafni sínu. Áletrunin er því um 80 ára gömul og nýtur ekki aldursfriðunar. Hún er þó vel varðveitt og þarna er geymd skemmtileg minning um vinnumann á Stafnesi á fyrri hluta 20. aldar.“ Stafirnir eru um 10 cm á hæð og vel gerðir.
Hættumat: mikil hætta, vegna landbrots
Heimildir: Ragnheiður Traustadóttir 2022, 90-91

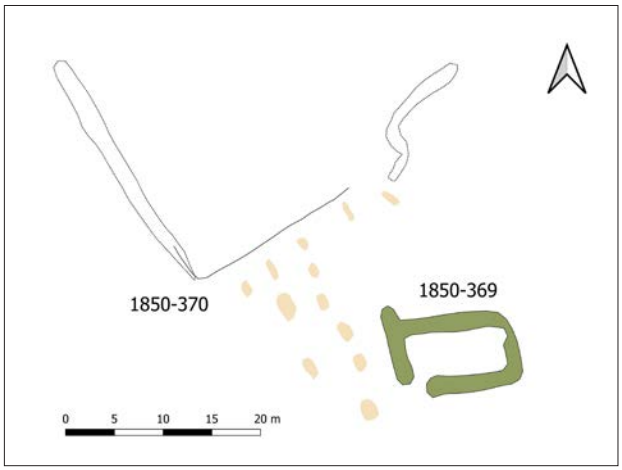
1850-368: Horft til norðurs yfir kálgarðinn.

1850-368: GK-040:184 tóft kálgarður
Kálgarður er við endann á vogi sem skerst til norðurs inn í land Stafness, suðaustan við heimatúnið. Kálgarðurinn er 50x30 m að stærð og snýr norður-suður. Það má sjá móta þremur hólfum í honum, mögulega var hann nýttur sem rétt að auki. Í veggjum að utan má sjá 4-5 umför af grjóti og hleðslur

eru enn vel uppistandandi. Veggir eru grónir neðst á köflum. Að innan eru steinhleðslur áberandi og torfhlaðnir þverveggir.
Hættumat: mikil hætta, vegna landbrots

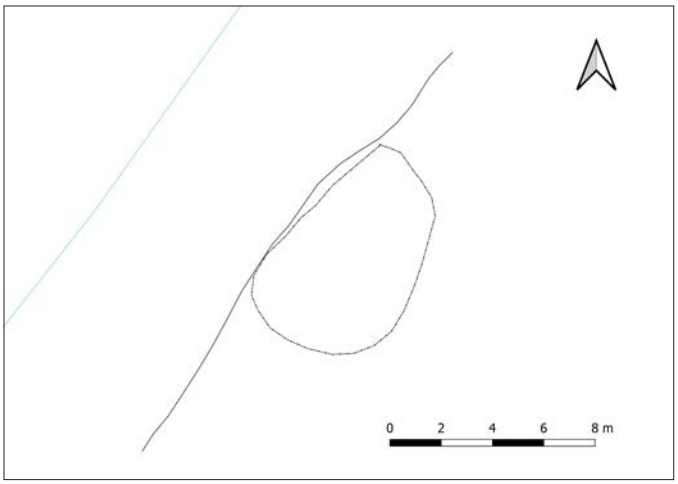
1850-401: Horft til NNA yfir bæjarhólinn.

1850-401: GK-040:186 þúst býli
Að sögn Jóns Ben Guðjónssonar, heimildamanns, er nafnlaus bæjarhóll NNA við bæ 001, við sjóinn. Bæjarhóllinn er skemmdur, stór hluti hans brotnaði í sjó en núna er þarna varnargarður sem var gerður um 2007 eða svo. Gerð hans raskaði hólnum líka að hluta. Bæjarhóllinn er 8x4 m að stærð og snýr norðaustur-suðvestur. Rusl var brennt á honum á síðari árum.

Hættumat: hætta, vegna landbrots

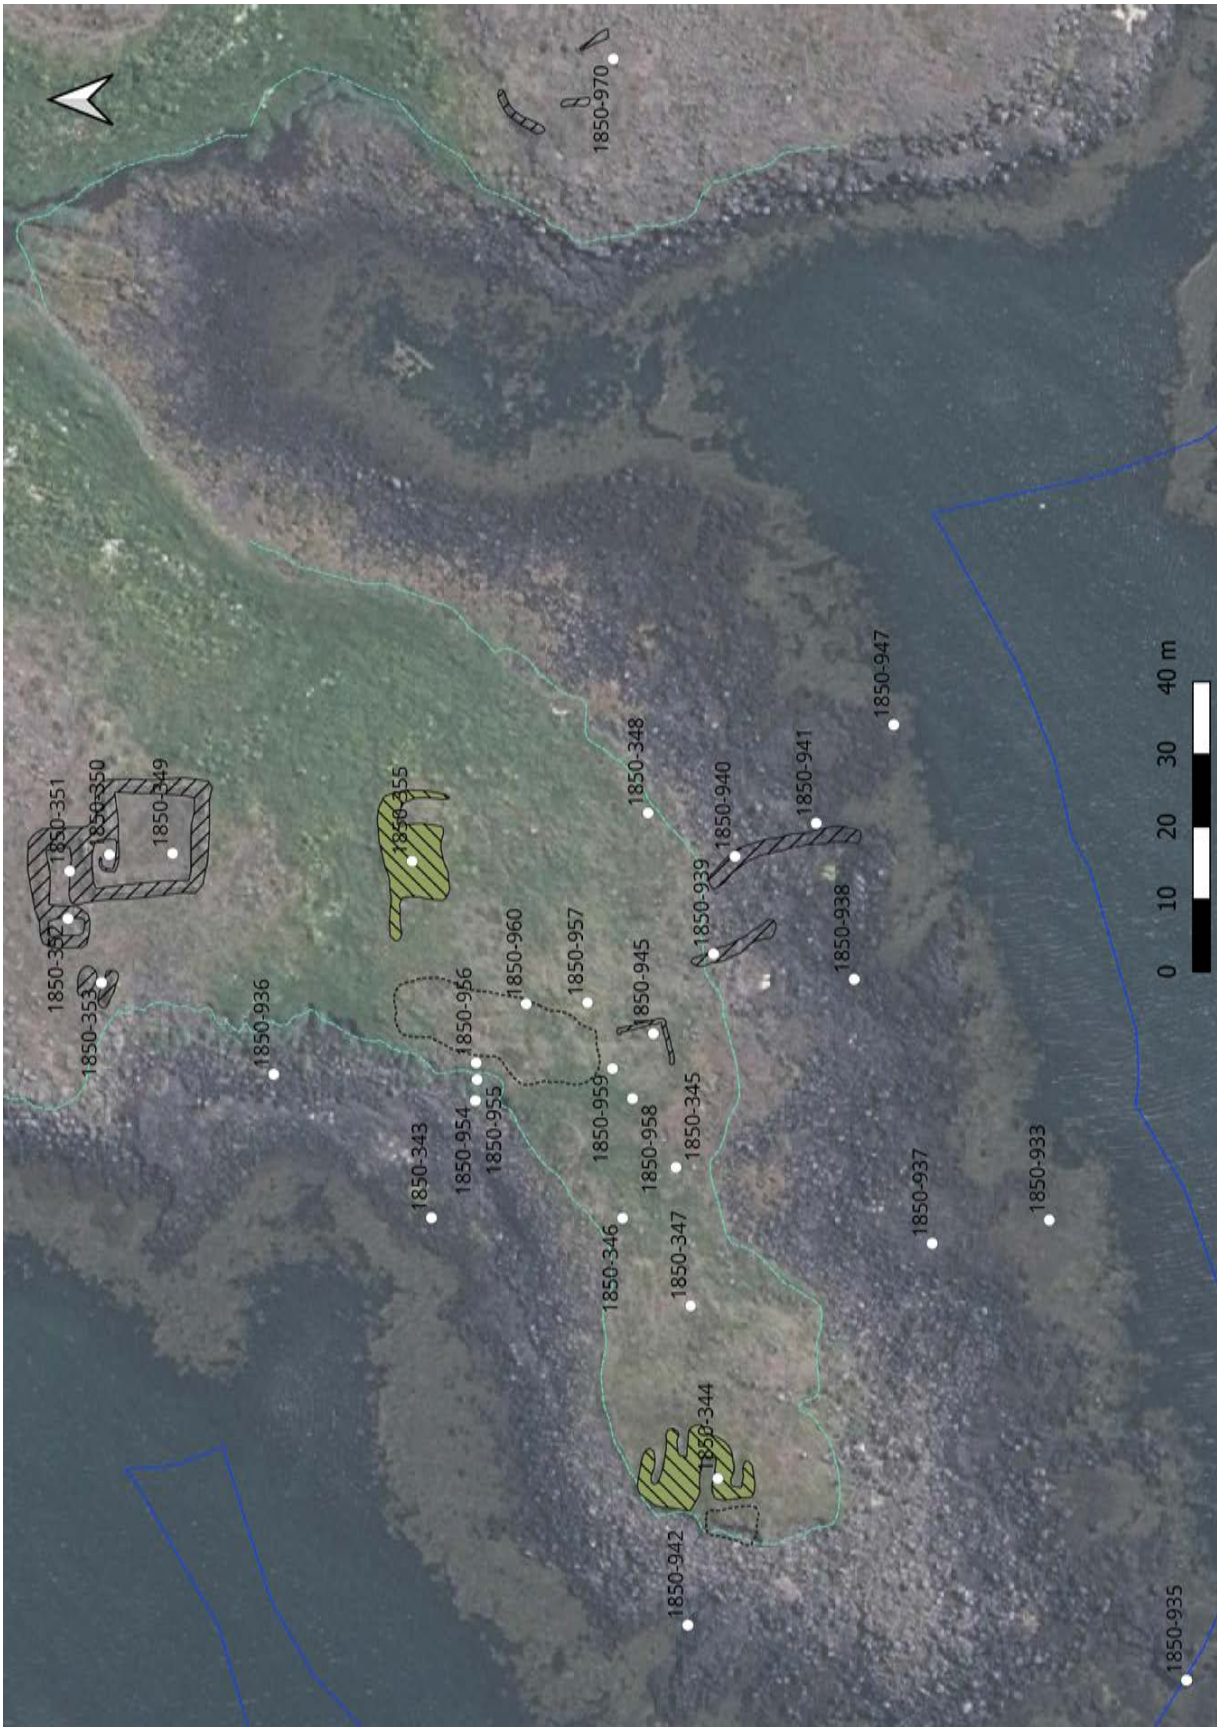
1850-927: Lendingin, horft til suðurs.

1850-927: GK-040:190 mannvirki lending
Á vettvangi sást nafnlaus lending fast austan við Gosuvör/Skökk 066. Einungis 6 m eru á milli þessarra tveggja lendinga og ljóst að ástand þeirra er svipað.
Hættumat: mikil hætta, vegna landbrots

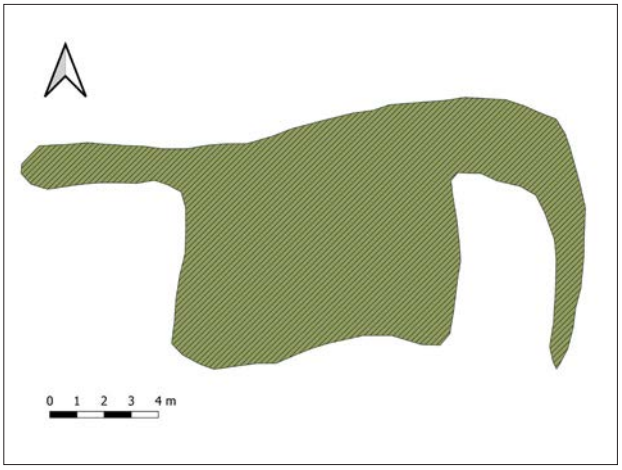
1850-344: Bæjartóftin, horft til vesturs.

Bæjartóftin er á ysta odda nesins og mikið grjót er umhverfis hana. Öldurnar kasta grjóti hér yfir, til vesturs hefur sjórinn þegar rutt sér leið að tóftinni og brotið af henni. Líklega var búið í þessu húsi í tæp 100 ár. Tóftin er um 17x15 m að stærð og snýr norður-suður. Suðvesturhorn tóftarinnar sést sem þúst. Það má enn greina fjögur hólf sem snúa flest austur-vestur. Líklega eru bæjargöng í gegnum miðja tóftina sem hefur verið opin til suðurs. Veggir eru 0,5-1,3 m á hæð og 2 m á breidd.
Hættumat: mikil hætta, vegna landbrots
Heimildir: Magnús Grímsson 1940, 255; Árbók 1903, 40; Túnakort 1919; JÁM III, 40; Ö-Stafnes MÞ, 9-10; Friðlýsingaskrá, 18; Blanda III, 48, 59; Ragnheiður Traustadóttir 2000, 35

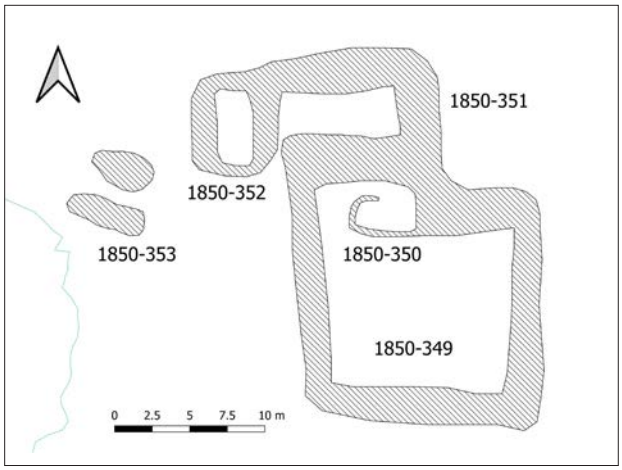
1850-349: Horft til norðurs yfir réttina.

1850-349: GK-040b:006_1 tóft rétt
"Og enn — 24 m. norðaustar [en garðlagsbrot 005] — kálgarður eða rétt (um 180 m2), með hesthúsi(? 7X3), geymslu (7X4) og fjósi (5X3) að baki, en hlöðuveggir 2 (4X3) [007] eru þar laust norðvestan við. Hús þessi hafa staðið hæst og norðaustur á rimanum. Stendur enn meira og minna af grjótveggjum þeirra, eptir 1 1/4 aldar," segir í greininni Básendar við Faxaflóa í Blöndu. Í greininni er einnig stytt og þýdd útgáfa skýrslu um Básenda eftir flóðið 1799. Þar segir: "Hér að auki voru önnur hús, sem kaupmaður átti biluð og hrunin, eins og hér segir: 7. Fjósið. Mæniásinn er brotinn og þakið sigið niður að mestu leyti. Veggirnir eru hrundir á köflum og fullt inni af sandi og möl, svo enginn gripur verður látinn þar inn. [...] Bæði hús þessi [fjósið og vörugeymsluhús (016)] voru byggð úr grjóti og torfi.."
"a. Básenda-kaupstaðarleifar, á hraun-nefi milli 2ja víka skamt fyrir austan Stafnes. Sbr. Árb. 1903: 40; Blöndu III: 48-49. [...] Skjal undirritað af MÞ 25.10.1930. Þinglýst 15.11.1938," segir í friðlýsingaskrá.

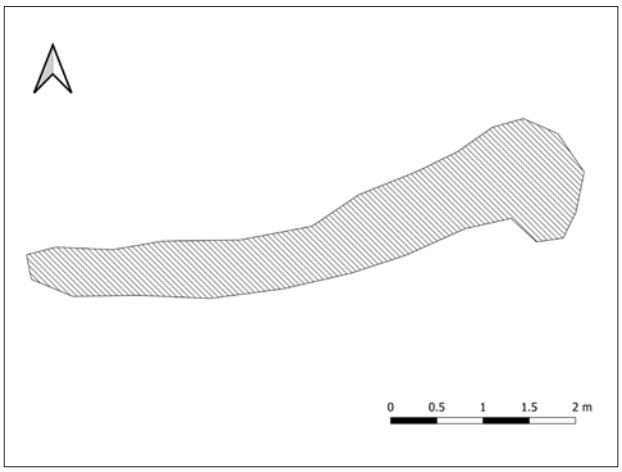
1850-354: Uppmæling af kálgarðinum.

Kálgarðurinn er á grasivöxnu svæði austan vid nesið. Mikil grænka er innan hans. Veggir eru frekar grónir en þó sést víða í hleðslur, 2-3 umför

af steinum sjást þar. Veggirnir eru 0,3-0,6 m á hæð og 1,3 m á breidd. Það mótar fyrir litlu hólfi til vesturs.
Hættumat: mikil hætta, vegna landbrots
Heimildir: Magnús Grímsson 1940, 256; Blanda III, 49; Ragnheiður Traustadóttir 2000, 44; Friðlýsingaskrá, 18

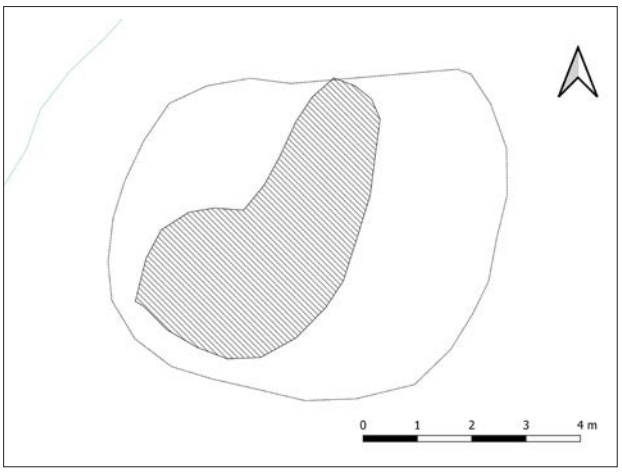
1850-940: Horft til suðurs yfir hleðsluna í bólverkinu.

1850-940: GK-040b:038 hleðsla bólverk
Að sögn Jóns Ben Guðjónssonar, heimildamanns, liggur hlaðin bryggja út í syðri voginn, 10 m austan við bryggju 036 og sunnan við meint athafnasvæði verslunarinnar. Hún er illgreinileg en það mótar þó enn fyrir 1-2 umförum af stórum steinum á 23x2 m lögnum kafla. Bryggjan liggur norður-suður og er um 0,3 m á hæð. Hún er þó bogadregin næst landi sem helgast eflaust af klettum eða ágangi sjávar.
Hættumat: mikil hætta, vegna landbrots

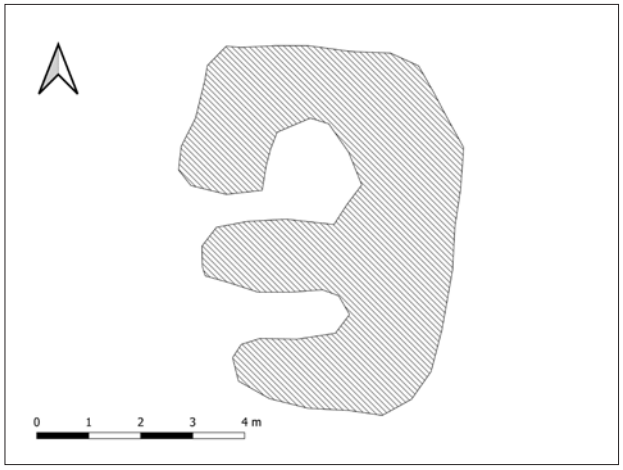
1850-420: Horft til NNV, yfir varnargarðinn.

1850-420: GK-044:014 garðlag varnargarður
Túngarður eða sjóvarnargarður er við fiskihúsin. Mögulega er garðurinn hluti af verkhúsum 084, það þarfnast frekari rannsókna. Garðurinn er á milli mannvirkja í fjöru. Sjór getur gengið hér yfir. Ekki eru skýr umför sjáanleg og hleðslan er aflöguð. Hún er þó allt að 3 m breið.
Hættumat: mikil hætta, vegna landbrots

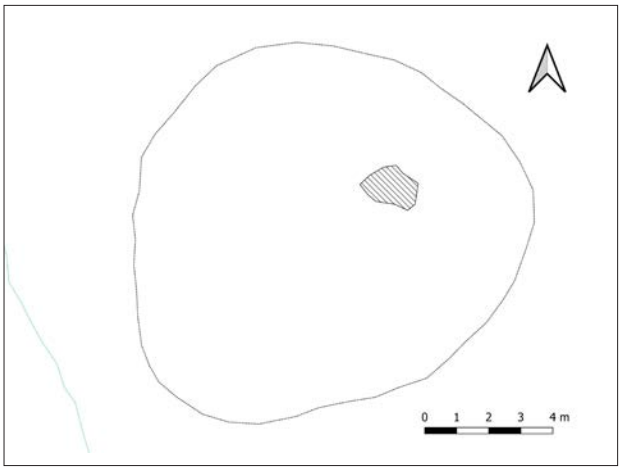
1850-431: GK-044:016 tóft útihús
Tóftin er á milli tveggja tjarna, þ.e. til suðurs og norðurs. Hún er 7x5,1 m að stærð, skipist í tvö hólf og snýr norður-suður. Það má enn greina tvö umför af grjóti í veggjum, annars er gróið yfir þau.
Hættumat: mikil hætta, vegna landbrots

1850-431: Horft til austurs yfir tóftina.

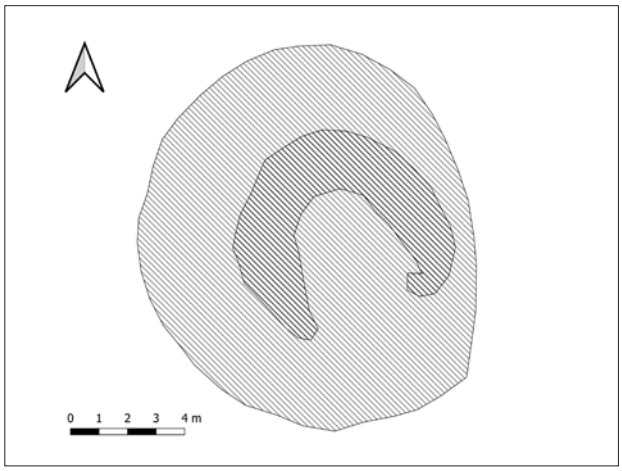
1850-411: GK-044:021 varða samgöngubót
"Sundið var oftast tekið á miðinu Valahnjúkar, þó stundum utar, og því haldið eftir áður greindum merkjum, þar til Heiðarvörðu (fyrir ofan Hólakot, nú horfið) ber í vörðubrot á nyrzta Ærhólma," segir í örnefnalýsingu. Hóminn er enn landfastur en það flæðir austan hans og allur gróður horfinn þar.
Sundvarðan í Ærhólma sést enn. Það má sjá 1-2 umför af grjóti, þau eru hrunin og líkist varðan grjóthúgu á köflum.
Hættumat: mikil hætta, vegna landbrots
Heimildir: Ö-Hvalsnes MÞ, 3

1850-411: Varðan, horft til suðurs.

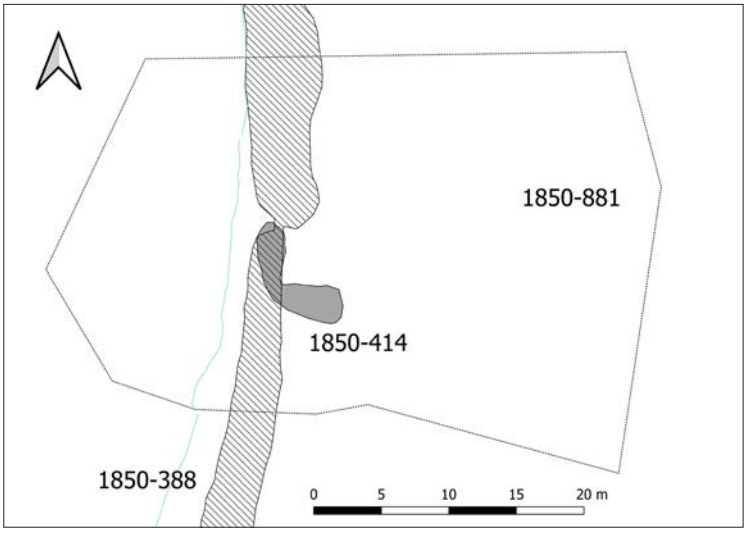
1850-414: Smiðshús á túnakorti frá 1919. Stór hluti bæjarhúsanna er horfinn vegna ágangs sjávar.

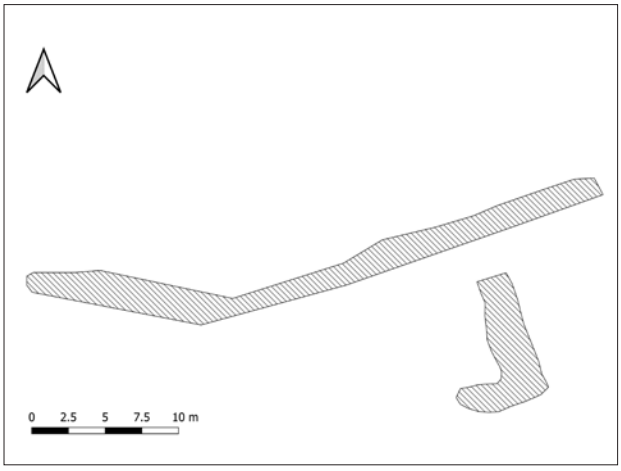
1850-887: GK-044:044_5 hleðsla kálgarður
Samkvæmt túnakorti frá 1919 var kálgarður rúmum 80 m norðan við bæ 044_01. Hann er enn

1850-887: Horft til suðurs yfir kálgarðinn.

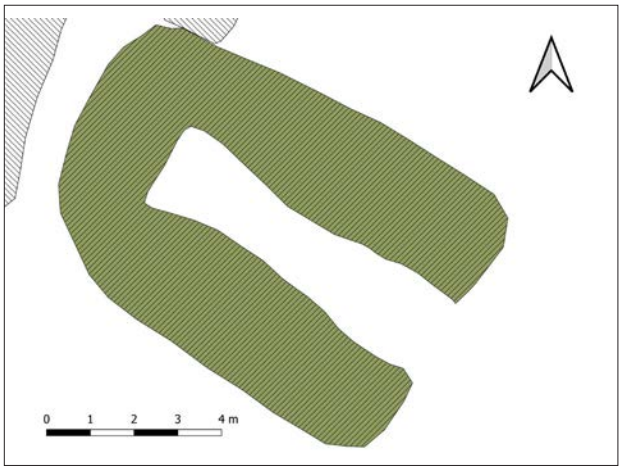
1850-886: Garðurinn, horft til norðausturs.

Á túnakorti frá 1919 sést garðlag liggja áfram til vesturs, frá suðurhlið túngarðsins sem afmarkar Hvalsneshverfi. Líklega er þetta eldri túngarður eða vörslugarður. Stór hluti hans er þegar horfinn í sjó.
Hættumat: mikil hætta, vegna landbrots
Heimildir: Túnakort 1919

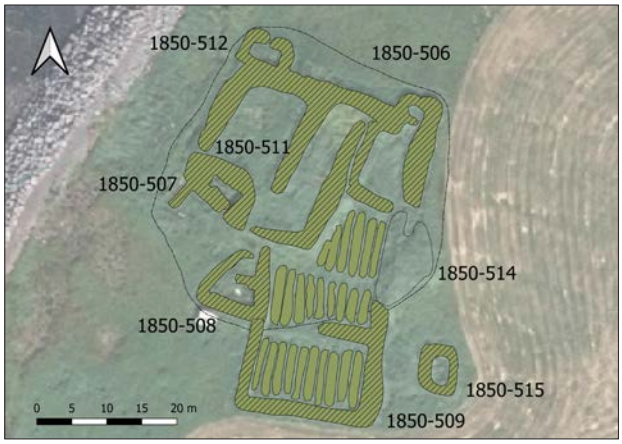
Túnakort Nesja og Landa frá 1919. Másbúðahólmi er ekki á réttum stað á kortinu, þar er skekkja í kortinu.

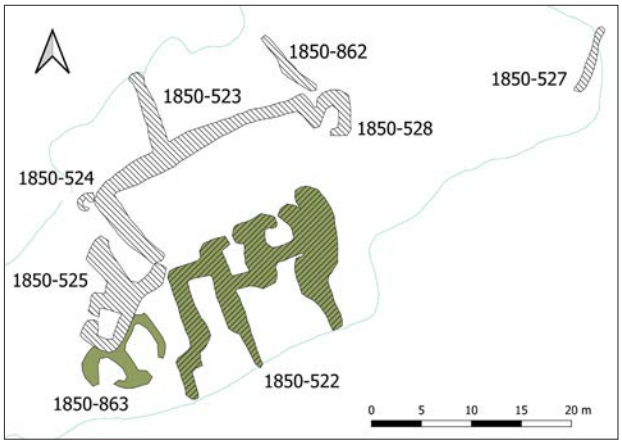
Tóftir í Másbúðahólma eru sýndar á túnakorti frá 1919. Göngugarðurinn er ekki á sama stað, mögulega var hann færður til eða villa er í kortinu.

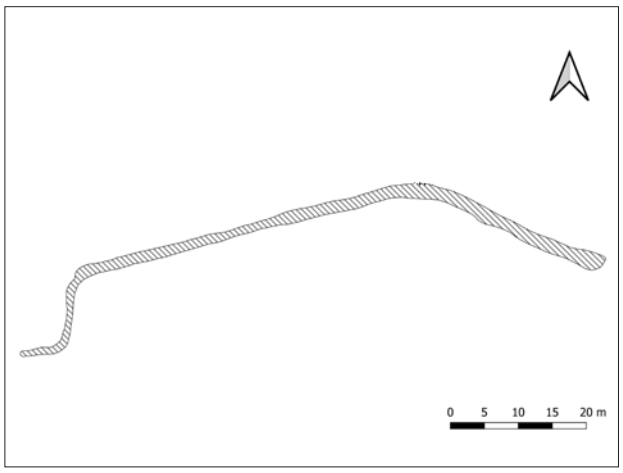
1850-540: Túngarðurinn, horft til ANA.

1850-540: GK-053:017 garðlag túngarður
Á túnakorti frá 1919 sést þvergarður, innan heimatúnsins og liggur hann til vesturs frá Fjósakoti að túngarði (018) Fuglavíkurhverfis. Þvergarðurinn er enn varðveittur innan heimatúnsins auk lítils hluta túngarðsins. Hér eru þeir skráðir undir sama númeri og ljóst að einhverjar breytingar hafa orðið með

miklu landbroti vestast í túninu. Þvergarðurinn er varðveittur á um 80 m löngum kafla og myndar gleitt horn. Hann er 0,4-0,5 m á hæð, 1,5 m á breidd og 2-3 raðir sjást í grunninn. Það má sjá 1-2 umför af hleðslu í honum. Hinn eiginlegi túngarður hlykkjast norður-suður á 20 m löngum kafla. Hann er mikið hrunin, 0,4-0,6 m á hæð og 1 m á breidd. Ástandið er að öðru leyti eins.
Hættumat: hætta, vegna landbrots
Heimildir: Túnakort 1919

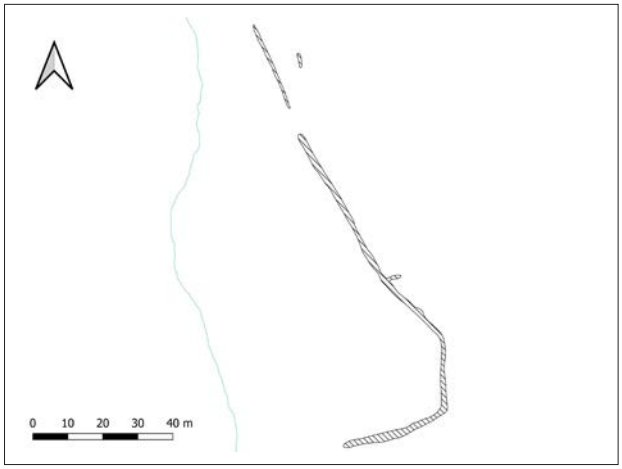
1850-552: Fuglavíkurvör, horft til norðvesturs.

"[S]krapp norður úr fjárréttinni [029], sem stóð á kampinum, þá mátti beygja að vörinni. Vegna þess að fjörutangi liggur út með vörinni að norðan og beygist fyrir vörina fremst, verður vörin bogadregin; varð því að koma sunnan að vararmynninu og fara í boga upp að lendingunni. Vörin er gjörð af náttúrunnar hendi, ekki breið, sandbotn að framanverðu, en fremur smá möl ofar og hækkandi kampur allbrattur efst. Ekki var lá í Fuglavíkurvör, meðan Miðaftansklöpp var upp úr. Fleiri en eitt skip gekk oftast úr þeirri vör, og áttu bændur þar góð sjávarhús, timburskúra og byrgi [031]," segir í örnefnaskrá. Vör er merkt norðalega á túnakorti frá 1919. Þar segir: "Mór í

vörinni, með grænu svartlingi og lyktargróðri."
Vörin var við hlið bryggjunnar og sést hún enn með góðum vilja. Þar er þari og klappir.
Hættumat: mikil hætta, vegna landbrots
Heimildir: Ö-Fuglavík MÞ, 2; Túnakort 1919

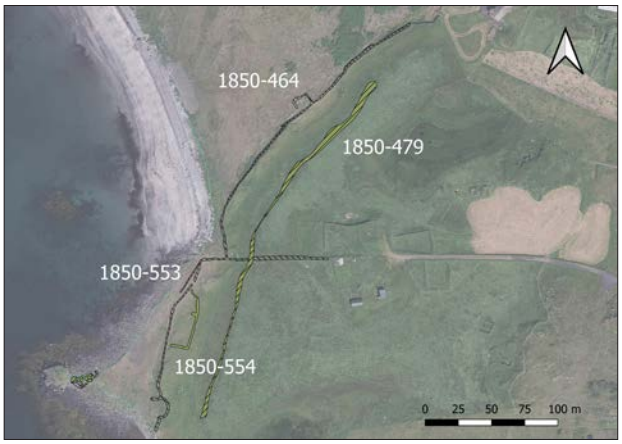
1850-464: Túngarðurinn, horft til norðvesturs.

1850-464:GK-055:024_1 garðlag túngarður
Á túnakorti frá 1919 er túngarður teiknaður sem umlykur Bæjaskershverfi ef frá er talið suðurhlið þess. Op er á túngarðinum norðaustarlega þar sem leið (027) þræðir þar í gegn. "Sandur með lélegum görðum," segir á túnakorti frá 1919 vestan bæjar 001. "Tætlur og sandur við garð," segir á vesturhluta túnakorts frá 1919.

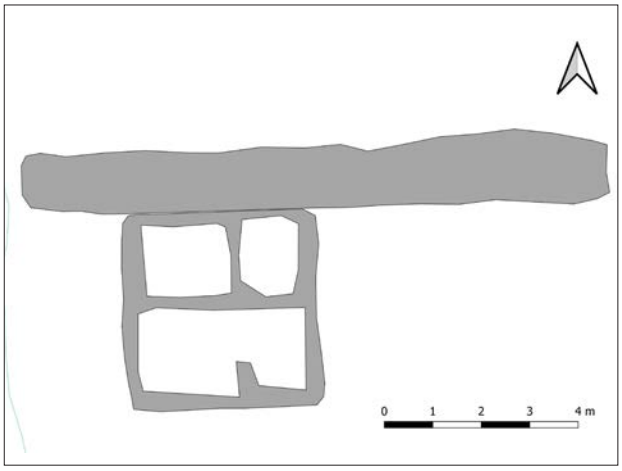
1850-553: Horft til suðurs, yfir túngarðinn.

1850-553: GK-055:024_3 garðlag túngarður
Viðgerð eða styrking á túngarðinum sést vestan við bæ 001, við sjóinn. Styrkingin er grjóthlaðin, 0,2-0,3 m á breidd og 0,8 m á hæð. Garðurinn er hlaðinn undir girðingu, enn eru nokkrir viðarstaurar á því.
Hættumat: mikil hætta, vegna landbrots

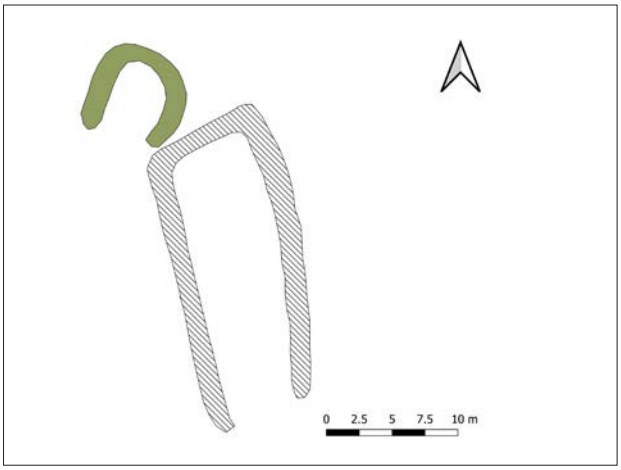
1850-467: GK-056:014 tóft útihús
Á túnakorti frá 1919 sést útihús VSV við Hólkot, vestast í heimatúninu. Tóftin sést vel og var í merkjum á Miðkots og Miðkots. Hún er niðurgrafin að hluta, allt að 1 m. Veggir eru líklega grjóthlaðnir en gróið yfir veggi.

1850-467 og 468: Tóftin er norðar, merki jarðanna eru á milli tóftarinnar og kálgarðsins sem er sunnar.

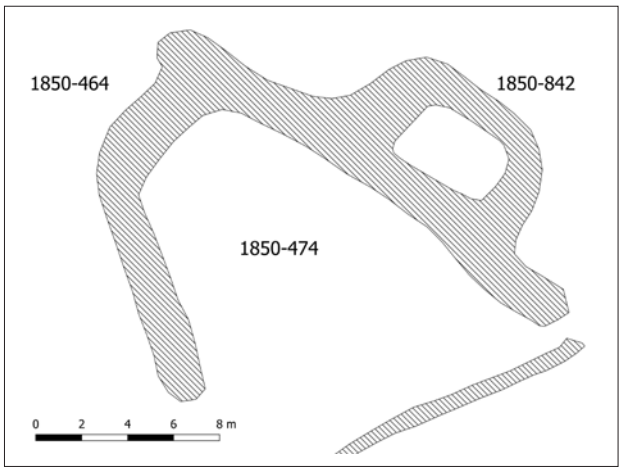
1850-474: Uppmæling af kálgarðinum og nálægum minjum.

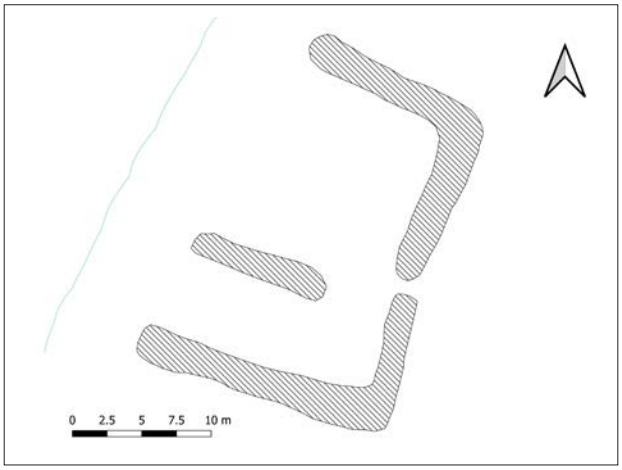
1850-610: GK-070:005 mannvirki lending
Á túnakorti frá 1919 er vör merkt vestan bæjar 001. Á uppdrætti ÓSÁ er hún kölluð Klapparvör en óvíst er hvaðan það nafn er fengið.
Lendingin sést enn, hún er rudd í gegnum fjörugrjótið.
Hættumat: mikil hætta, vegna landbrots
Heimildir: Túnakort 1919

1850-610: Horft til suðvesturs yfir lendinguna.

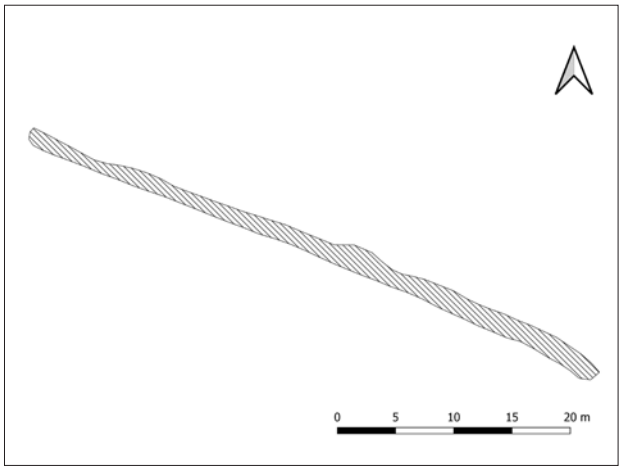
1850-594: GK-072:021 garðlag túngarður
Katrín Gunnarsdóttir skráði túngarð á Þóroddsstöðum árið 2009: "Norðan við vegslóðann sem liggur heim að Þóroddsstöðum. [...] Garðurinn er grjóthlaðinn um 32, m [sic] langur [...], garðurinn liggur austur-vestur." Túngarðurinn sést enn og er hlaðinn úr torfi og grjóti. Þetta er þvergarður innan heimatúnsins og afmarkaði land Þóroddstaða til norðurs. Hann sést enn í túninu á milli húsanna og líkist hrygg.

1850-594: Horft til ASA eftir túngarðinum.

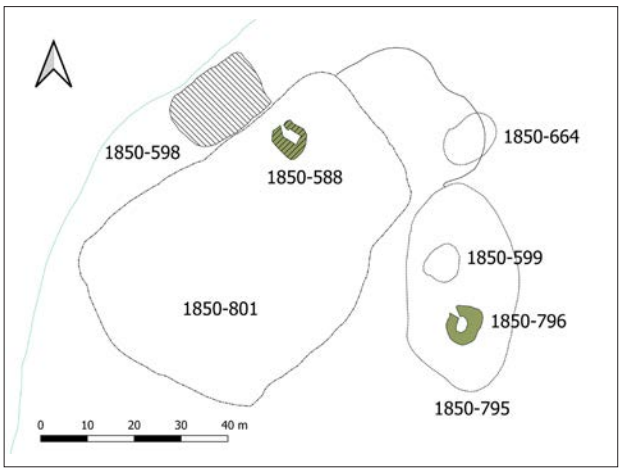
1850-795: Kirkjugarðurinn myndar sléttan pall með aflíðandi brúnum til austurs. Horft er til suðurs á myndinni.

1850-795: GK-073:002_3 hóll kirkjugarður
Hóll sem er 44x23 og snýr norður-suður ber meintum kirkjugarði vitni. Austurhlutinn er fremur flatur og má óljóst sjá móta fyrir vegg þar í jaðri hólsins. Hóllinn er mikið sléttaður enda innan golfvallar.
Hættumat: mikil hætta, vegna jarðræktar

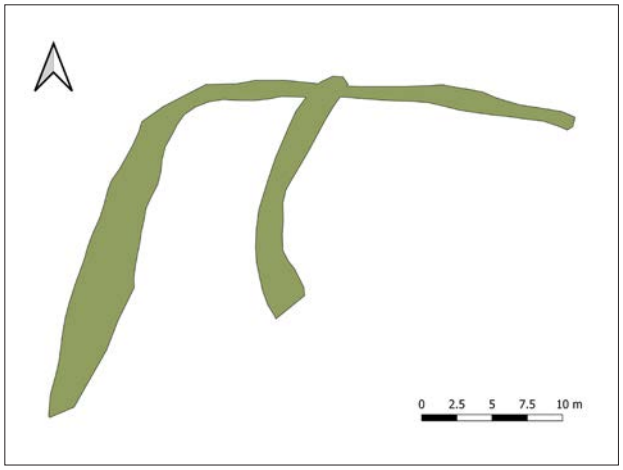
1850-631: GK-075:023 garðlag vörslugarður
Katrín Gunnarsdóttir skráði undirhleðslugarð á Fitjum árið 2009: "Unirhleðslugarðurinn [sic] liggur í suður-norður eftir strandlegnjunni, eftir vesturmörkum á landi Fitja, um 20 [m] frá fjöruborðinu. [...] Garðurinn er upphlaðinn [...]. Ofan í hleðsluna hafa verið settir staurar og milli þeirra vírnet og gaddavír efst."
Garðurinn er hlöain undir girðingu og líklega ekki mjög gamall. Hann er engu að síður sýndur á sama stað og túngarður 021 að mestu og tengsl þessara garða þarf að skoða betur utan skráningarsvæðis.
Hættumat: mikil hætta, vegna landbrots
Heimildir: Katrín Gunnarsdóttir 2009a, 27

1850-631: Garðurinn. horft til SSV.

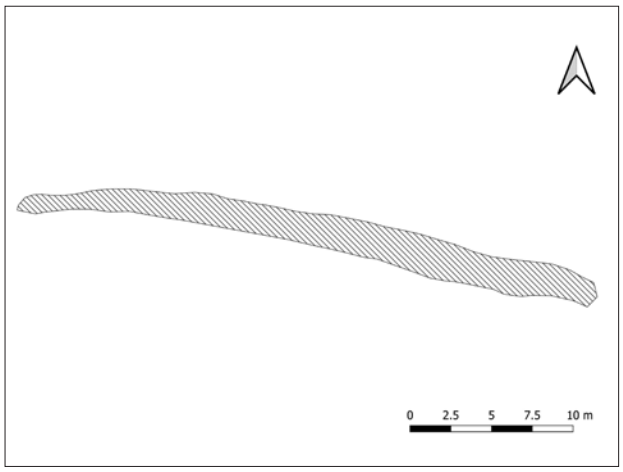
1850-648: GK-077:014 *Gjaldabyrg* heimild sjóbúð
“Lendingarstaður [023] var við Hafurbjarnarstaði, nyrzta bæ í hverfinu, við sjóinn, en aðeins um sumartímann. Má enn sjá til leifanna af gömlu sjávarhúsi niður undan bænum (nú húsinu); hefur það verið nefnt Gjaldabyrgi, eflaust kennt við Ingjald Tómasson, sem bjó á Kolbeinsstöðum og síðar á Hafurbjarnarstöðum á seinni hluta 19. aldar,” segir í örnefnaskrá Kirkjubóls.
Ekki er vitað hvar þessi sjóbúð var staðsett og engin tóft sést við sjóinn vestan við bæ 001.
Hættumat: mikil hætta, vegna landbrots

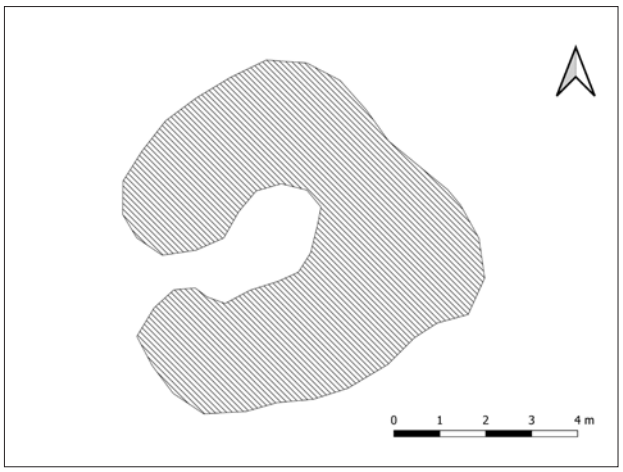
1850-642: Garðlagið, horft til norðurs.

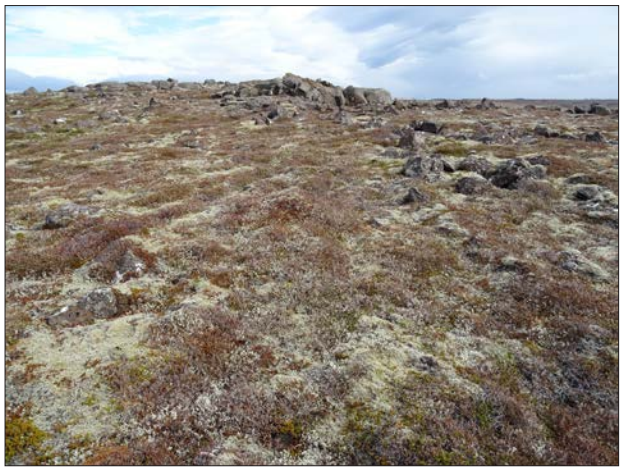
Bjarni F. Einarsson skráði leið frá Básendum árið 1997: "Leiðin er niður við sjó, sunnan við verslunarstaðinn. Er hún afar falleg og greinileg, allt að 160 m löng. Hún er rofin á kafla af jarðvegsframkvæmdum á vegum flugvallarins (vatnslögn). Leiðin liggur frá girðingarmörkum og í átt að fjarskiptastöðinni, sem nú er verið að taka niður [...]."
"Norðan vogarins, þegar upp á holtið er komið,

1850-926: Horft til vesturs eftir leiðinni innan svæðis.
