Presthús, Akranesi
Framkvæmdavöktun

Lilja Björk Pálsdóttir

FS415-08261
2009

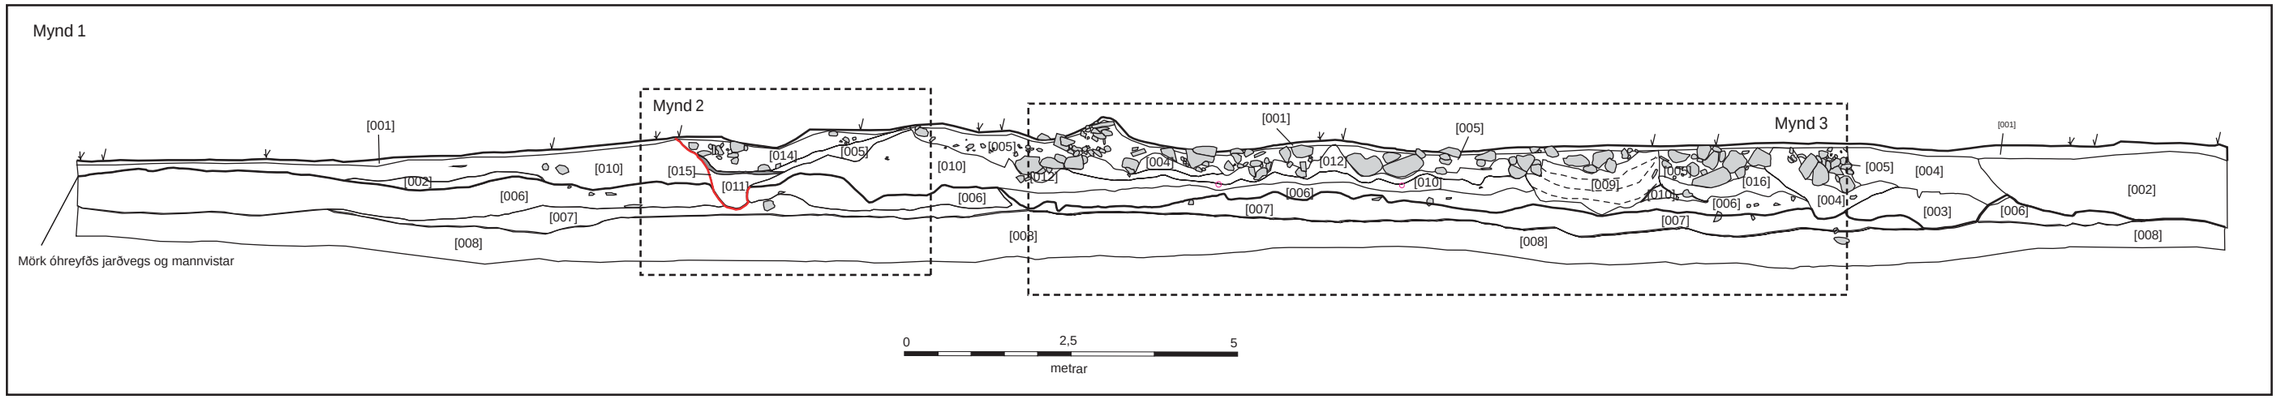
Byrjað var á að fjarlægja malarfyllingu sem lá upp að minjunum. Þar sem endanleg dýpt lagnaskurðsins er um þrír metrar var ákveðið að byrja á að vélgrafa niður um einn metra frá yfirborði malarstígs. Þannig var hægt að handhreinsa frá minjunum og teikna snið bæjarhólsins án vandræða. Stutt var niður á klöpp og reyndist þykkt mannvistarlaganna hvergi vera meiri en einn metri eins og sjá má á sniðteikningu (mynd 1).

Í sniði sáust ýmis ruslalög auk torf- og grjóthruns. Niðurgröftur [015] var greinilegur á einum stað og var hann fylltur móösku. Niðurgrófturinn er utanvið hólinn sjálfan og er hugsanlegt að um einhverskonar frárennsliskurð sé að ræða.

Þá var dæld sem í voru ýmis ruslalög [009] og er hugsanlegt að um sé að ræða tóft sem í hefur verið varpað rusli eftir að hún féll úr notkun. Engin greinileg gólflög var að sjá eða gjóskulög og engir gripir komu í ljós. Mikið af því grjóti sem sjá mátti í sniðinu virtist úr lagi gengið.

Þar sem langvarandi landbrot hefur átt sér stað þarna er líklegt að það sem sést í sniði sé mikið til hreyfð mannvistarlög þar sem hleðslur og jarðvegur fellur fram í rofið. Bæjarhóllinn er mun hærri austan við sniðið og þar er að vænta meiri og heillegri minja en sjást í sniðinu.

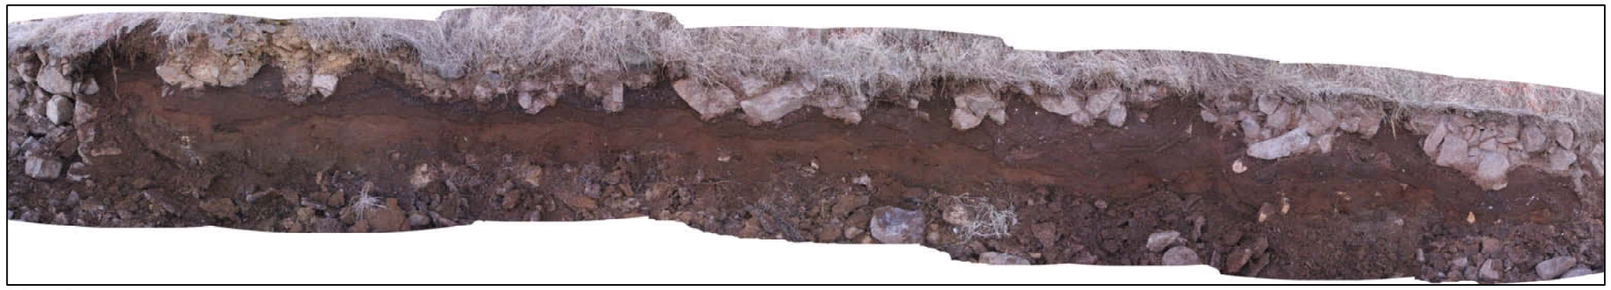
Mynd 3

Presthús, Akranesi
Snið bæjarhóls
Snýr í norðvestur
