KÖNNUNARSKURÐIR Í SVONEFNDA ÞORLÁKSBÚÐ Í SKÁLHOLTI

Mjöll Snæsdóttir

FS435-09041
2009

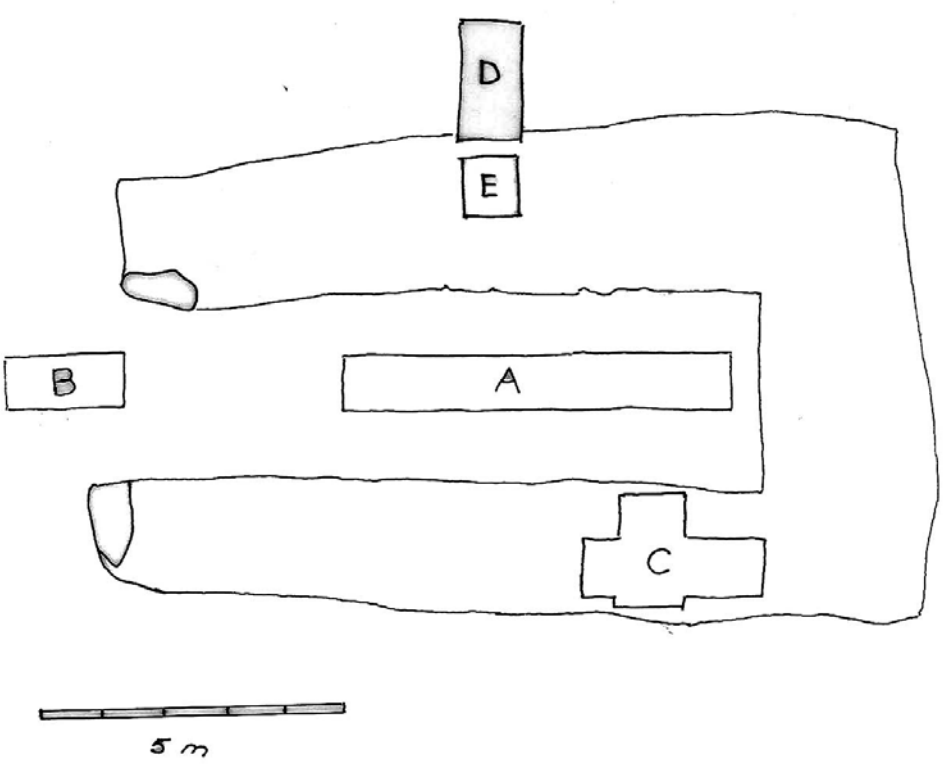
Við rannsóknina í júlí 2009 voru grafnir fimm könnunarskurðir, misstórir, í og við Þorláksbúð, í þeim tilgangi að kanna hvort skilin hefðu verið eftir mannvistarlög inni í búðinni eftir rannsókn 1954 og hvort greina mætti eldri minjar í veggjum. Skurðirnir eru einkenndir með bókstöfunum A-E.

Flatarmynd af Þorláksbúð með könnunarskurðum.

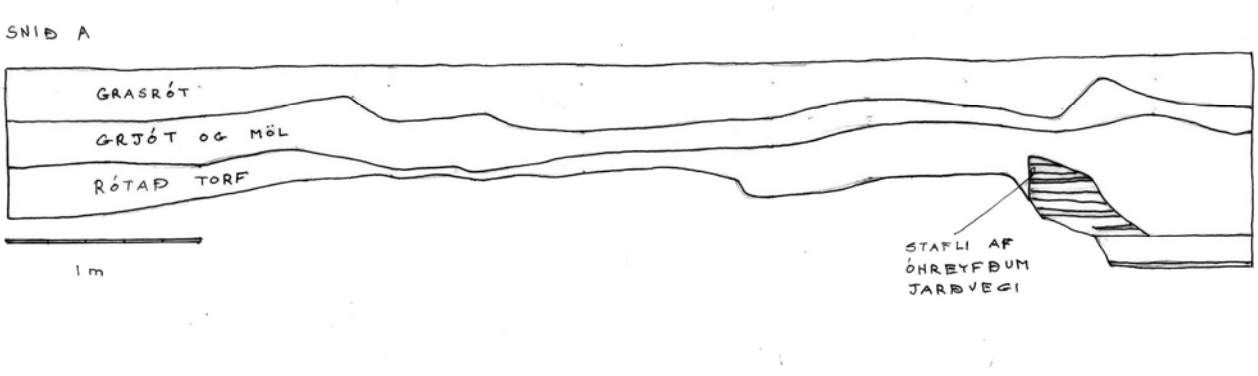
Snið af könnunarskurði A, mót norðri..

Til að fá hugmynd um dýpt á austurgafli var skurðurinn síðan framlengdur að gaflinum (þ.e. tæplega 0,5 m). Lagskipting var með sama móti og annars staðar í skurðinum. Snið af austurenda skurðarins var mælt og teiknað, og mátti sjá að lag af fremur smáu grjóti heldur áfram undir stóru hleðslusteinana í innbrún austurveggjar. Þetta ber líklega að túlka sem ummerki um frágang eftir uppgröftinn 1954 – ekki verður annað ráðið af dagbók Håkons Christie en hleðslusteinum í innbrún hafi verið komið fyrir eftir uppgröftinn, eða þeir reistir við þá, en á svipuðum stað og þeir höfðu verið.

Í sniðinu mátti sjá 10-25 cm þykkt lag af rótuðu torfi undir hleðslusteinum í innbrún, undir því lagi 20-40 cm þykkt lag af grjóti og möl. Bæði eru þessi lög túlkuð sem fylling sett ofan í tóftina eftir rannsókn 1954. Undir þeim var hreyft torflag, en ekki var grafið niður í það að ráði, þannig að þykkt þess liggur ekki fyrir.

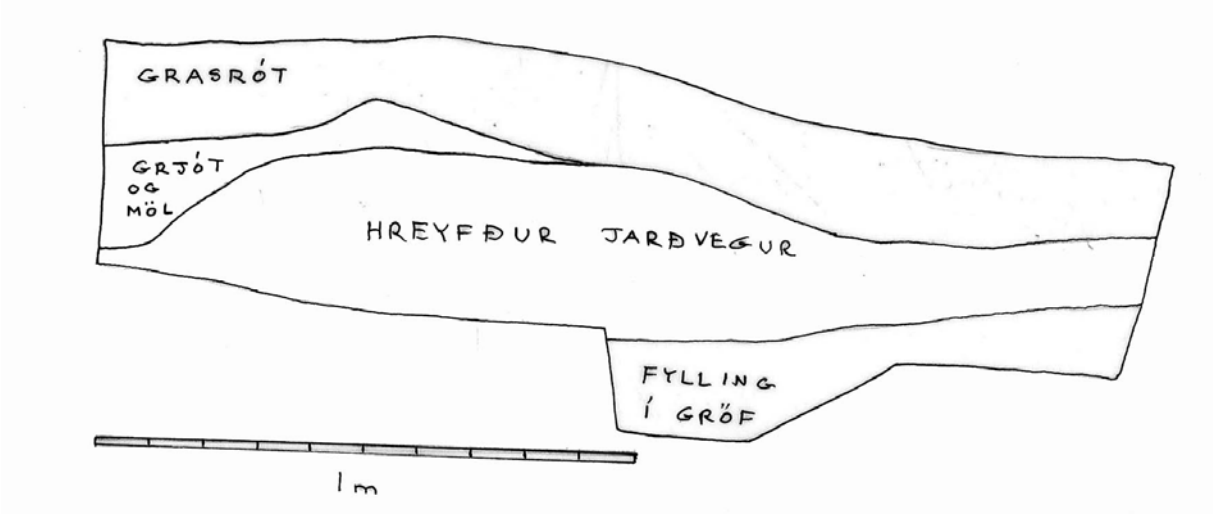
Skurður B, snið.

Í sniði mátti sjá 4 lög. Efst er grasrót og áfok, um 20 cm að þykkt. Undir því er lag með möl og grjóti, sambærilegt við það sem sjá mátti í skurði A, en þynnra, 5-20 cm. Þar undir mátti svo sjá lag úr hreyfðum jarðvegi, 12-30 cm að þykkt og undir því sást í ljósleitt lag, sem trúlega er fylling í gröf, en ekki var grafið dýpra í það en u.þ.b. 15 cm.

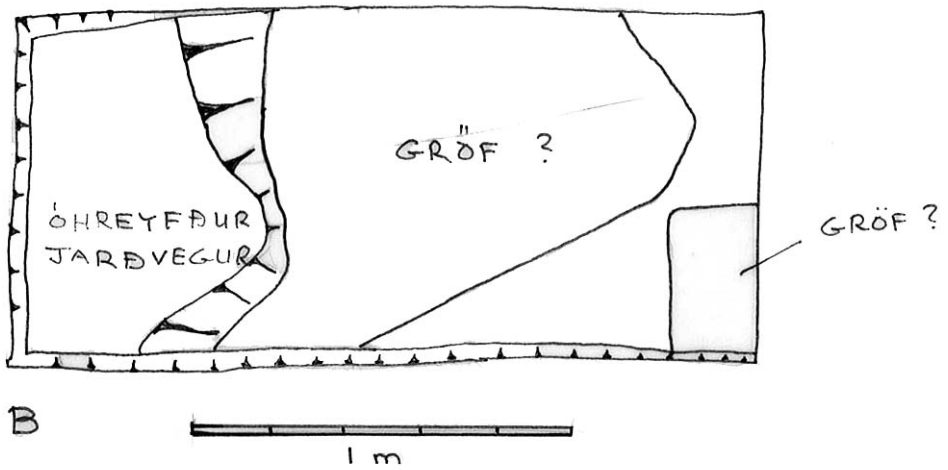
Grunnteikning af skurði B, virðist móta fyrir tveimur gröfum.

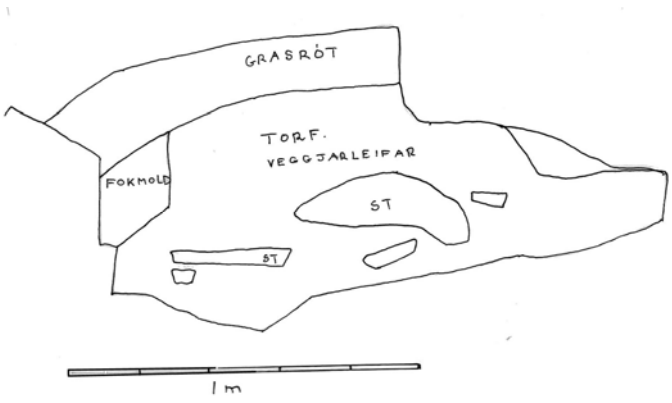
Skurður C, sniðteikning.

Í sniðinu í skurði C má sjá greiniega leifar torfveggjar með rendur af rauðleitum og gráum leirkenndum jarðvegi. Steinarnir sem sjást til vinstri á myndinni eru í innbrún rústarinnar og hefur þeim trúlega verið hagrætt eftir rannsóknina 1954. Efst í sniði er 15-20 cm grasrótarlag, en undir því leifar af torfvegg, 50-60 cm háum. Steinar innan um torfið benda til endurbygginga. Undir torfinu var komið niður á lag af hreyfðri mold með litlum steinum, líklega komið niður undir veggnum og var ekki grafið dýpra.

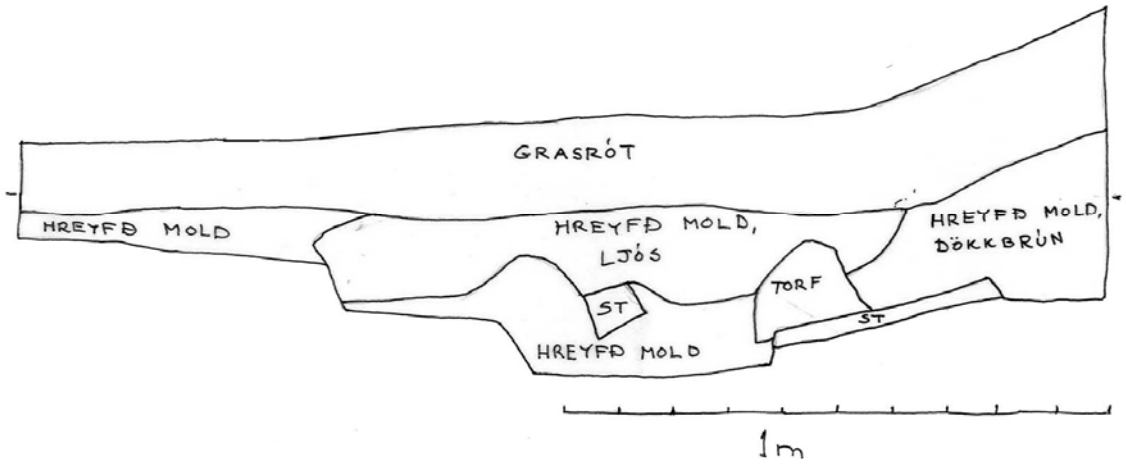
Kurður D, snið móti vestri.

Snið austan megin í skurði sýnir grasrótarlag, 12 -20 cm þykkt, og undir því misþykk hreyfð og blönduð lög, 5-30 cm þykk. Þetta eru væntanlega uppmoksturslög sem orðið hafa til við mokstur í garðinum, þegar grafir voru teknar hvað eftir annað á afmörkuðu svæði.

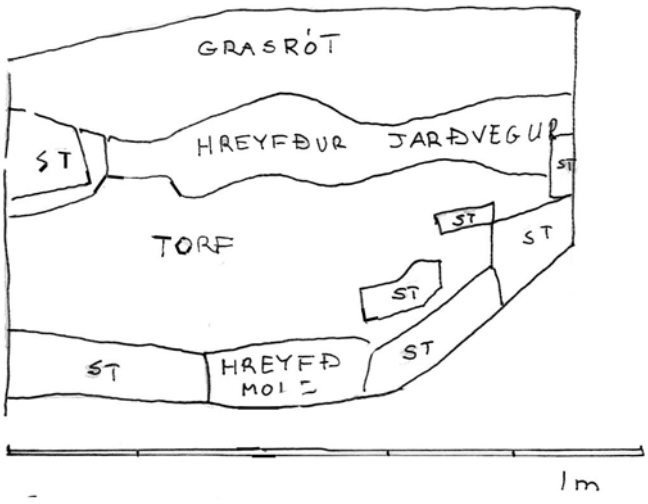
Skurður E, snið móti vestri.

Efst var 15-20 cm grasrótarlag, þá kom 10-15 cm fokmoldarlag, brúnt. Þar undir var torflag, 30-35 cm þykkt. Þetta torf er hér túlkað sem hluti úr eldra vegg. Undir því sást á milli steina í lag úr ljósum hreyfðum jarðvegi, sem ekki var grafið mikið niður í.
