Endurbygging á sjóvarnargarði í Skildinganesi. Greinargerð.

Oddgeir Hansson

FS438-08211

2009

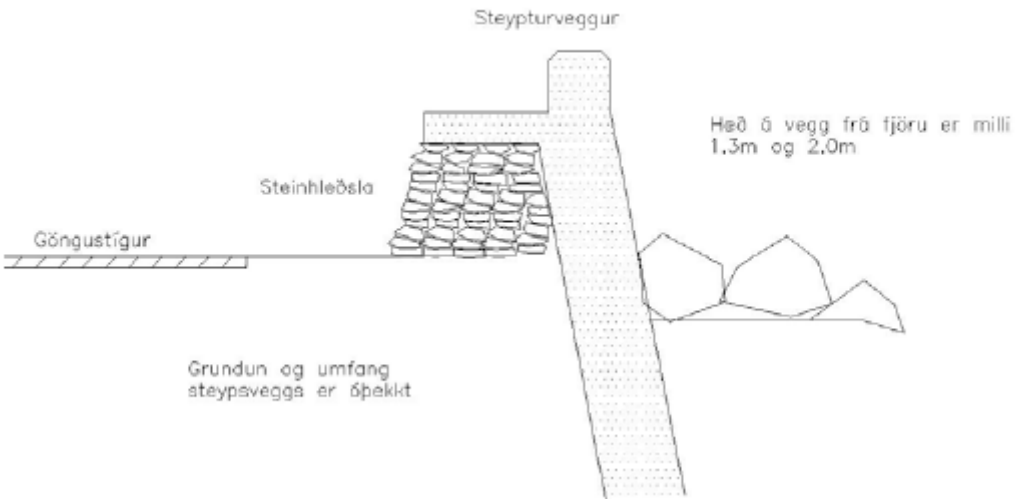
Garðurinn sem um ræðir er um 90 m langur og liggur nokkurn vegin norður-suður. Er að grunni til um að ræða grjóthleðslur sem eru hlaðnar utan í og ofan á sjávarkantinn. Eru grjóthleðslurnar mest um 2,5 m háar (sjávarmegin) en um 1 m (landmegin) og um 1 m á breidd að ofanverðu.

Mynd 1: Suðursnið í gegnum garðinn sem sýnir gerð hans. Fengin úr útboðsgögnum
