FORNLEIFASKRÁNING VEGNA BREYTINGA Á SKAFTÁRTUNGUVEGI OG BRÚARSMÍÐI YFIR ELDVATN

KRISTBORG ÞÓRSDÓTTIR

Reykjavík 2016

FS628-16281 **FORNLEIFASTOFNUN ÍSLANDS SES**

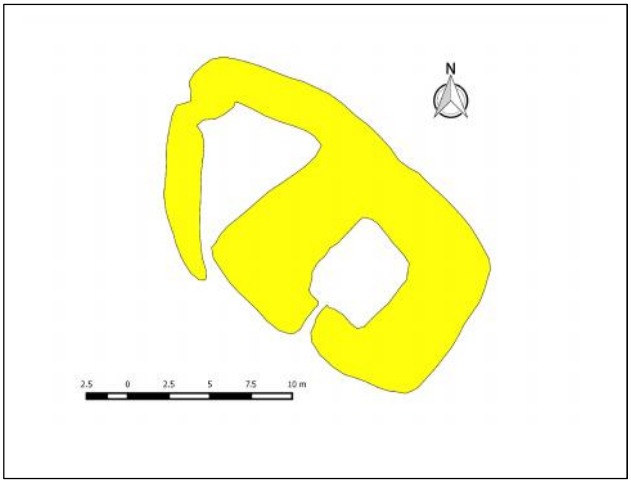
Yngra bæjarstæði Eystri-Ása 003, horft til suðurs

Bæjarstæðið er efst í gamla heimatúninu fast suðvestan við Skaftártunguveg (208). Túnið er í halla til suðvesturs.
Ekki sjást ummerki um gamlar byggingar eða uppsöfnun mannvistarleifa á yfirborði. Ekki er kjallari undir steinhúsinu sem er á bæjarstæðinu en grafið hefur verið fyrir grunni þess inn í aflíðandi halla norðaustan við það. Ætla má að eldri mannvirki á staðnum hafi stórskemmst við þá framkvæmd og litlar líkur til þess að mikið sé eftir af þeim. Framan við íbúðarhúsið til suðvesturs er óræktarblettur þar sem ef til vill leynast mannvistarleifar.
Hættumat: stórhætta, vegna vegagerðar

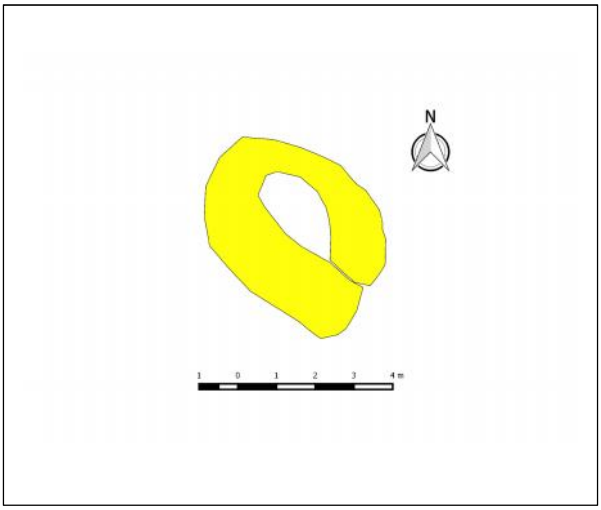
fram 2016. Garðurinn hefur gegnt hlutverki túngarðs og vörslugarðs. Hann er 8 m suðvestan við miðlínu Skaftártunguvegar (208) þar sem fyrirhugaðar eru framkvæmdir og er því í stórhættu vegna vegagerðar.

Túngarður/vörslugarður 020, horft til suðvesturs

Þar sem garðurinn var skráður er hann að hluta innan og að hluta utan heimatúnsins sem hallar til suðvesturs. Lítill óræktarblettur er norðvestan við garðinn. Garðurinn hélt áfram niður brekkuna og yfir mýri sem hefur verið framræst og ræktuð í tún. Þaðan liggur hún yfir móa að Kotgili sem ekki hefur enn verið ræktaður.
Garðurinn sést á 16 m löngum kafla næst veginum og liggur norðaustur-suðvestur. Hann er 0,5 m á breidd og 0,3 m á hæð. Heildarlengd garðsins að Kotgili er hins vegar um 230 m. Þar sem garðurinn er umfangslítill má ætla að hann hafi verið hlaðinn undir vírgirðingu. Ekki er víst að garðurinn sé sömu gerðar þar sem hann sést við Kotgil.
Hættumat: stórhætta, vegna vegagerðar
Heimildir: Ö-Ásar 2

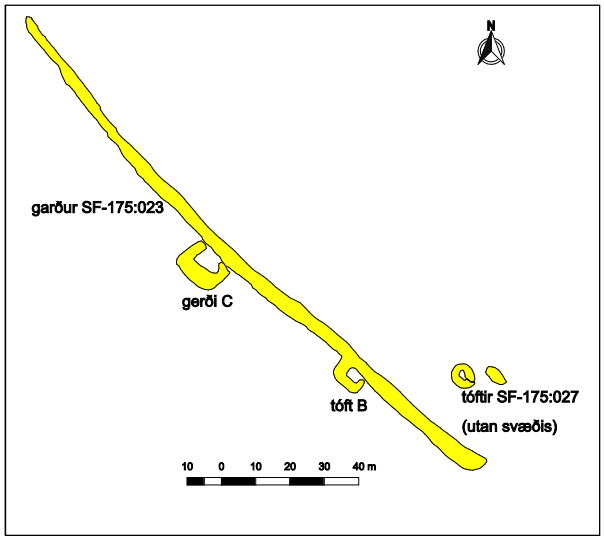
Garður 023, horft til vesturs. Tóftir 027 eru framan við garðinn (utan svæðis)

yfir Eldvatn og gera nýjar vegtengingar við brúna. Garðurinn mun lenda undir nýrri vegtengingu og raski sem framkvæmdinni tengist á 88 m löngum kafla og er í stórhættu vegna vegagerðar.
Garðurinn liggur frá árbakka til norðvesturs þar sem hann hverfur undir veg austan undir Villingshóli í smáþýfðum móa.
Hægt er að fylgja garðinum á 186 m löngum kafla þar sem hann liggur norðvestur-suðaustur. Garðurinn er nánast útflattur og er 0,2-0,3 m á hæð en er víðast um 4 m á breidd. Hvergi sést í grjót í garðinum og er hann að líkindum torfhlaðinn. Girðing liggur ofan á og meðfram garðinum. Girðingarstæðið hefur verið fært til og á nokkrum stöðum sést hvar hlaðið hefur verið undir girðinguna þar sem rof er í garðinum. Lítil tóft (B) er sambyggð garðinum á suðvesturhlið hans. Hún er 42 m norðvestan við suðausturenda garðsins. Tóftin virðist vera einföld og innanmál hennar er mjög óljóst. Að garðinum undanskildum er tóftin 10x6 m að stærð og snýr norðvestur-suðaustur. Mögulegt op á henni er upp við garðinn á suðausturhlið tóftarinnar. Veggjahleðslur eru 0,1-0,2 m á hæð. Annað mannvirki (C) virðist einnig vera sambyggt suðvesturhlið garðsins, 40 m norðvestan við tóft B. Um er að ræða skeifulaga gerði sem er útflatt og einfalt. Að garðinum undanskildum er það 11x13,5 m að stærð og snýr norðvestur-suðaustur. Veggjahleðslur eru 0,2 m á hæð þar sem það er hæst, næst garðinum. Ekki er skýrt op á gerðinu en mjótt bil er á milli þess og garðsins. Ekki er ljóst hvaða hlutverki garðurinn gegndi. Landslagið á þessu svæði hefur tekið gríðarlegum breytingum í kjölfar eldgosa og hamfaraflóða en eins og aðstæður eru nú (2016) virðist garðurinn helst hafa getað gegnt hlutverki vörslugarðs.

Hættumat: stórhætta, vegna vegagerðar

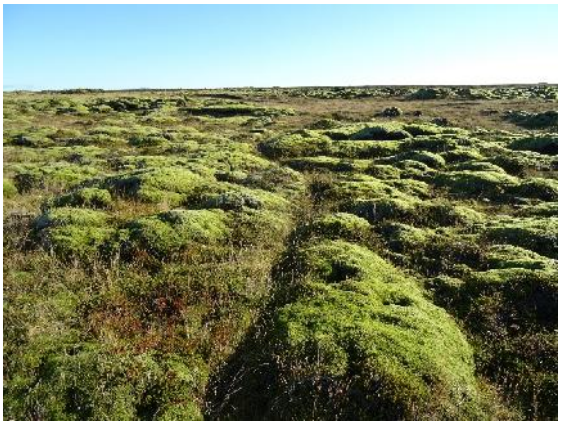
Vegur 030 þar sem hann liggur um Hjáleiguhóla 017, horft til VNV

Vegurinn sést á svæði sem er 670x25 m að stærð og snýr norðvestur-suðausturs. Í norðvesturenda svæðisins, við Hjáleiguhóla, sést vegurinn á 105 m löngum kafla og er hann talsvert niðurgrafinn þar, sér í lagi í norðvesturenda þar sem hann beygir til suðausturs. Þar er hann 3 m á breidd og 1-2 m á dýpt. Vegurinn sést aftur 365 m suðaustar. Þar er hann greinilegur

á 215 m löngum kafla og sést sem lítið niðurgrafinn slóði.
Hættumat: stórhætta, vegna vegagerðar
