FORNLEIFASKRÁNING Á SEYÐISFIRÐI

VERNDARSVÆÐI Í BYGGÐ

KRISTBORG ÞÓRSDÓTTIR

Reykjavík 2020
FS764-17181

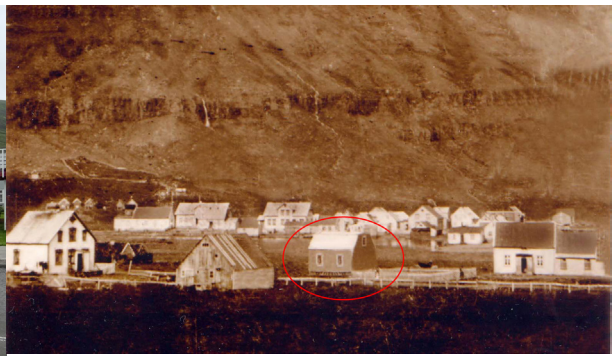
Waageshús 249:162, horft til norðvesturs. Elsti hluti hússins er í hægra megin á myndinni en húsið vinstra megin er tvílyft steinhús byggt við eldra húsið 1925.

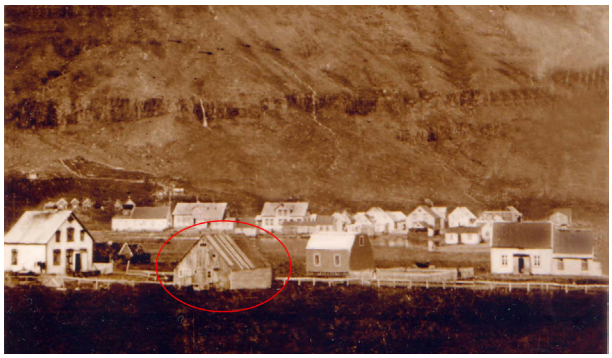
Óljós ummerki um fjós 249:171 við Imslandshús 249:351, horft til VSV á ljósmynd.

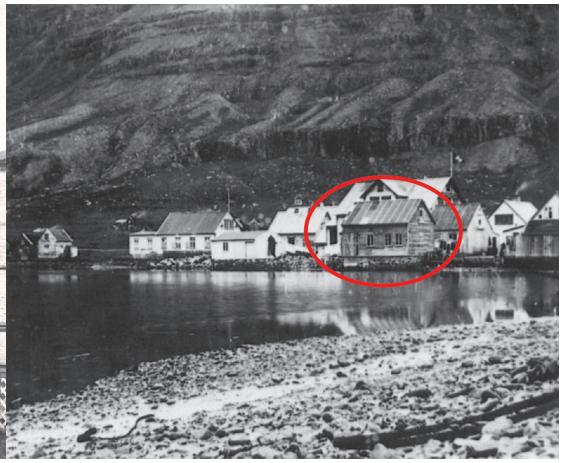
Engin ummerki sjást um húsið vegna niðurrifs og vegagerðar.

Hættumat: hætta, vegna vegagerðar

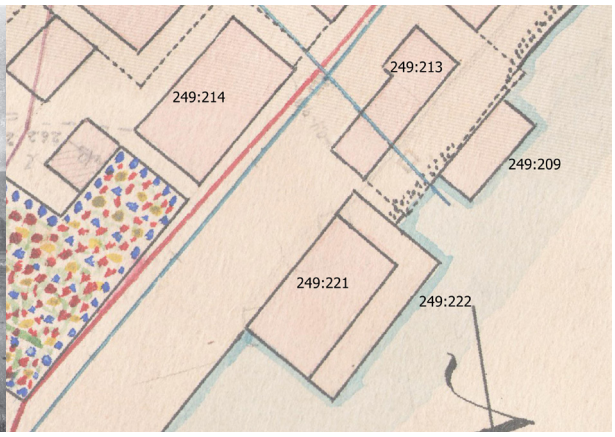
Bryggja 249:222 sést innan rauðs hrings meðfram suðausturhlið Stefánsbúðar 249:221. Höf. Eyjólfur Jónsson (Ljósmyndasafn Reykjavíkur).

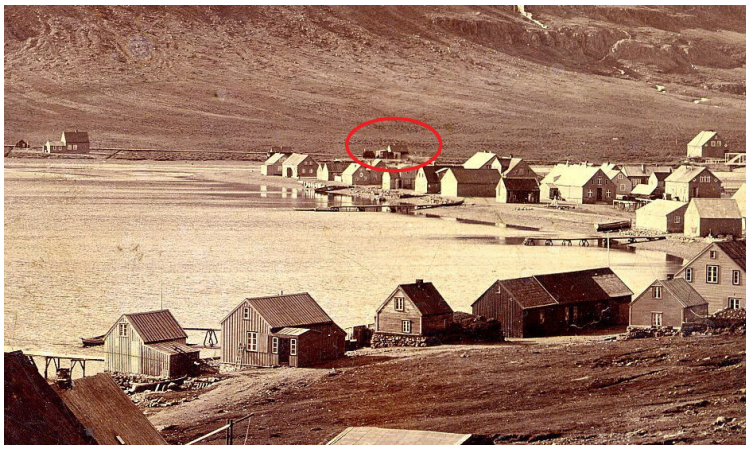
Geymsluhús 249:348 sést líklega innan rauðs hrings á þessari mynd sem tekin var á 3. áratug síðustu aldar og birtist í Byggðasögu Seyðisfjarðar, bls. 26. Höf. óþ.

Engin ummerki sjást um skúrinn sem var að öllum líkindum rifinn.

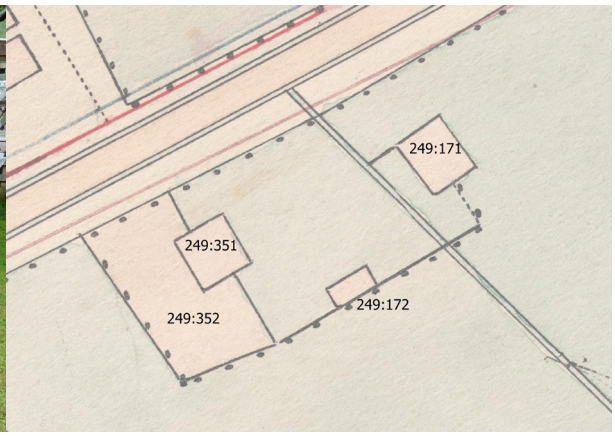
Engin skýr ummerki sjást um hleðslu umhverfis kálgarðinn. Þó er lítt afgerandi kantur utan við bjarkir og reynitré næst húsinu sem er 0,1 m á hæð. Ætla má að hann hafi myndast vegna trjáróta undir sverði.

Grasflöt og trjágróður eru þar sem kálgarður 249:352 var áður, horft til ANA.

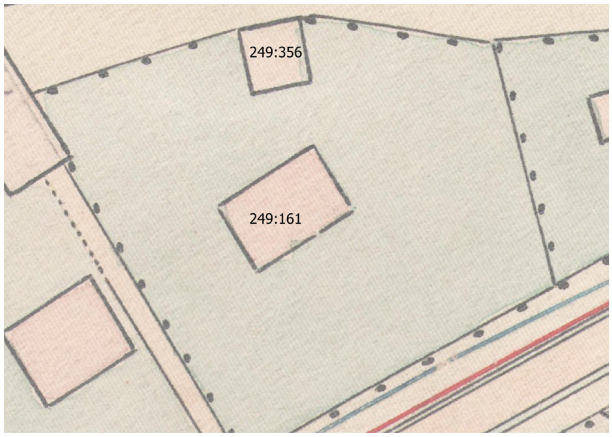
Engin ummerki sjást um fiskreit og eru líkur til þess að hann hafi horfið undir landfyllingu eða annars rasks á lóðinni.

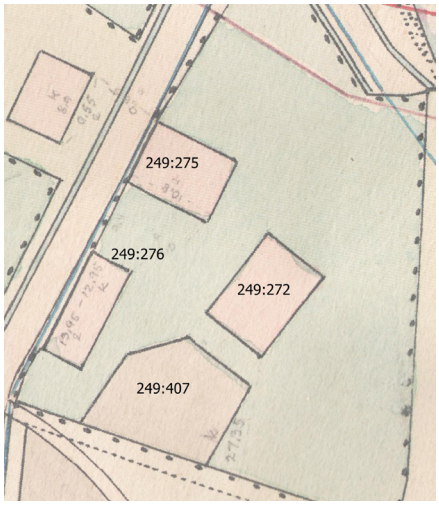
Trjágarðurinn 249:406 við Hrólfshús/Láruhús 249:278. Höf. óþ.

Á kaupstaðarkorti frá 1915-1920 er trjágarður teiknaður umhverfis Hrólfshús/Láruhús 278. Ránargata liggur að hluta yfir garðinn. Aftan við Hrólfshús er húsagarður, næst húsinu er hellulögð stétt með útiborðum og bekkjum en fjær er slétt grasflöt. Eitt stórt reynitré er í garðinum en búið er að saga niður nokkur önnur gömul tré.

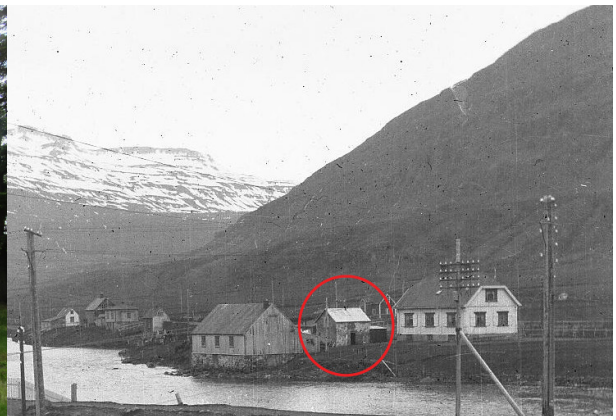
Fjós 249:411 við Elverhøj, horft til SSV

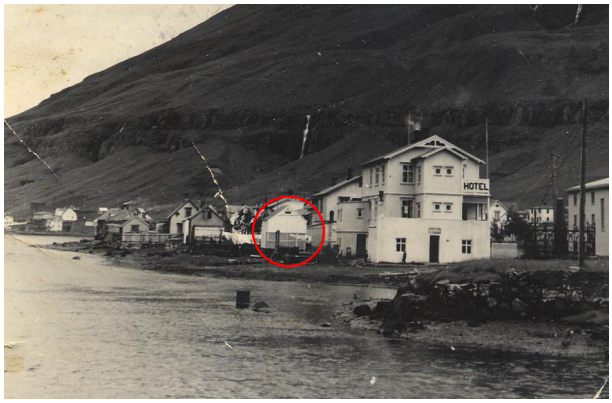
Bakhús 249:477 við Hótel Snæfell sést hér á mynd sem tekin er eftir 1937 en nákvæmur aldur hennar er ekki þekktur. Aftan við það glittir í bakhús 249:478. Höf. óþ.

Engin ummerki sjást um húsið lengur og ekki er vitað hvenær það hvarf af sjónarsviðinu.

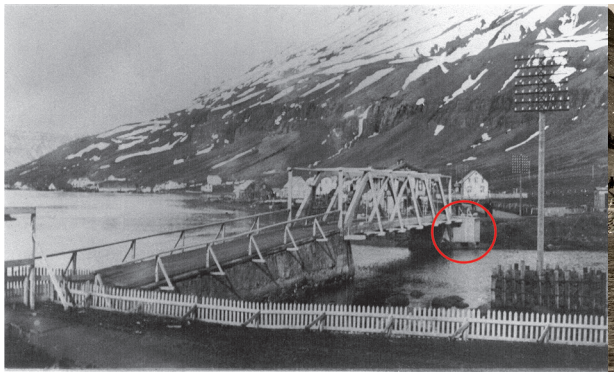
Bakhús 249:478 á lóð Nýlendu sést hér á myndinni en bakhús 249:477 er ekki til staðar. Höf. óþ.

Engin ummerki sjást um húsið lengur og ekki er vitað hvenær það hvarf af sjónarsviðinu.

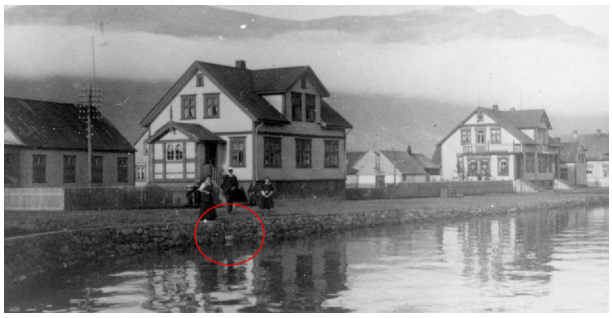
Hlaðið bólverk 249:480, Gulltorgið, sést meðfram Lóninu við Bjólfsgötu. Höf. Eyjólfur Jónsson (Ljósmyndasafn Reykjavíkur).

Engin ummerki sjást um varnargarðinn en ætla má að hann sé nokkuð heillegur undir götunni.

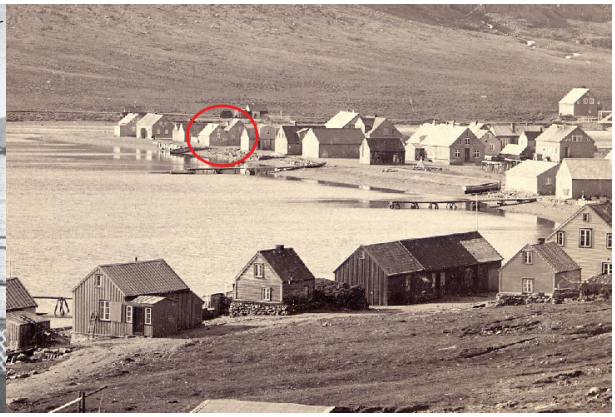
Oddi 251:002 er aftan við Skemmu 249:206 innan rauðs hrings á þessari mynd sem tekin er yfir Lónið frá lóð Sólvangs við Norðurgötu 1. Framtíðin 249:277 er í byggingu og var myndin því líklega tekin árið 1918. Höf. óþ.
