Fornleifaskráning í Camp Greely, Skálum á Langanesi

Fornleifastofnun Íslands
Reykjavík 2019
FS729-18071

Herminjar á Skálum/Camp Greely

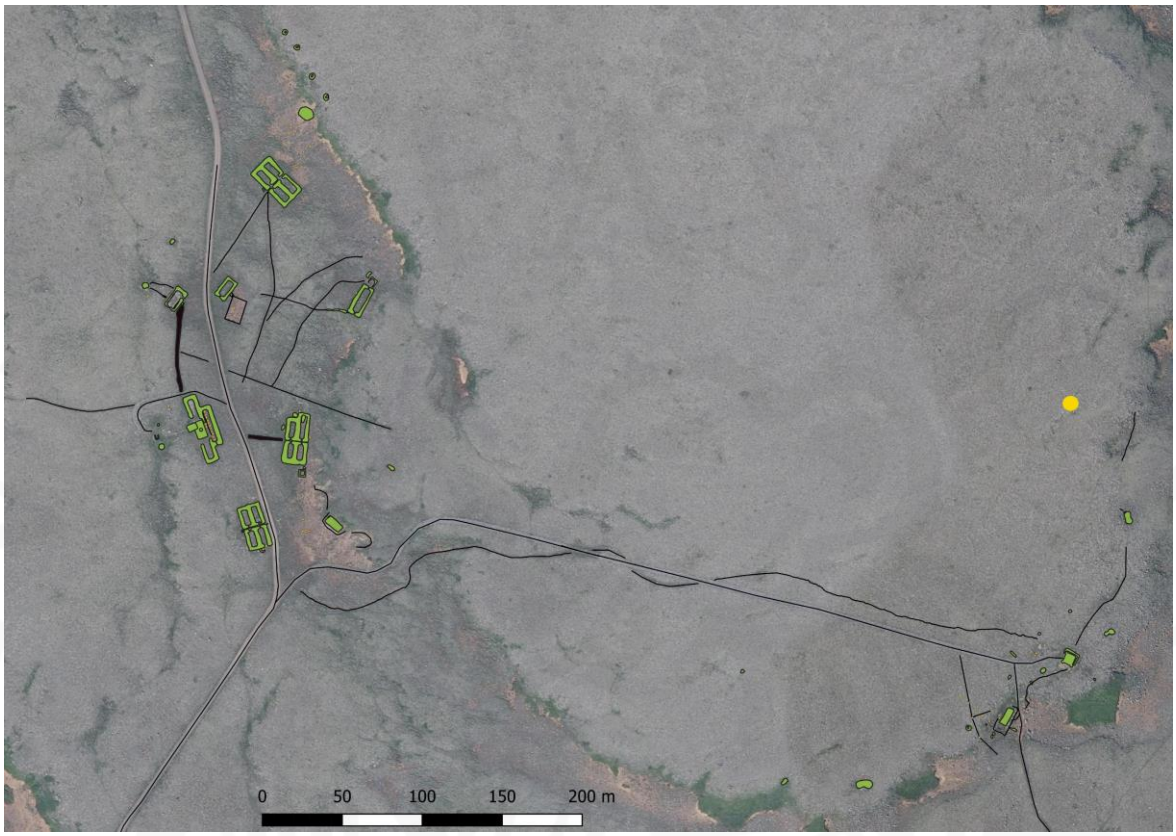
NÞ-128:101 mannvirki skotbyrgi? 690473 655464

Hringlaga hleðsla NÞ-128:101 .Á mynd til vinstri er horft til SA en til NV á mynd til hægri

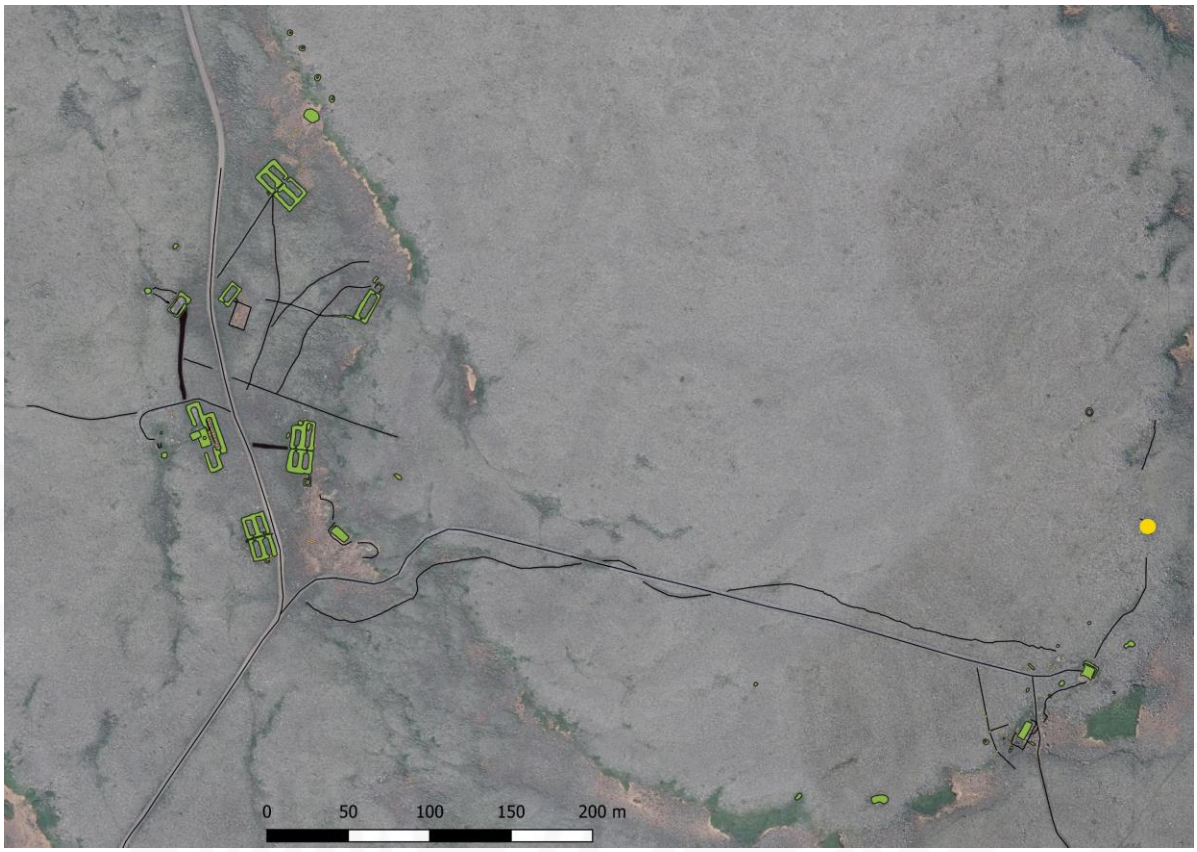
NÞ-128:102	mannvirki	byssuhreiður	690508	690508

Byssuhreiður NÞ-128:102. Á mynd til vinstri er horft til SSA en til ANA á mynd til hægri

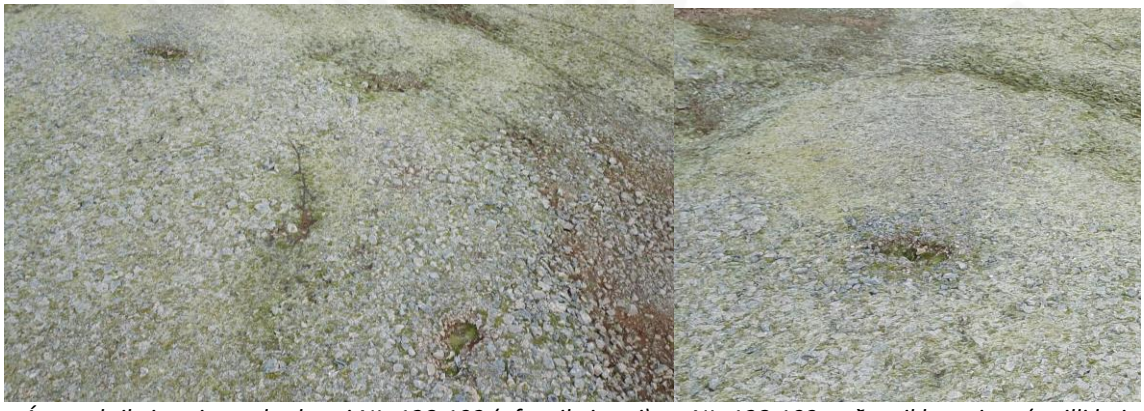
Á mynd til vinstri eru skotbyrgi NÞ-128:102 (ofar til vinstri) og NÞ-128:103 neðar til hægri en á milli þeira er gata NÞ-128:155. Á ljósmynd til hægri er nærmynd af byrgi 102. Á myndunum er horft til N.

Byssuhreiður var á Tófuöxl, um 90 m NNA við grunn ratsjármasturs 105 en 70 m SSA við mannvirki 101. Á Tófuöxl, austan við aðal íbúðarkampa Camp Greely og nærri ratsjármastri voru skráð þrjú áþekk mannvirki (sjá einnig 103 og 108). Líklegast er að mynd sem tekin var af bandarískum hermönum í byssuhreiðri í Camp Greely (birtist í Fremstu víglínu) sé tekin í einu af þessum byssuhreiðrum.

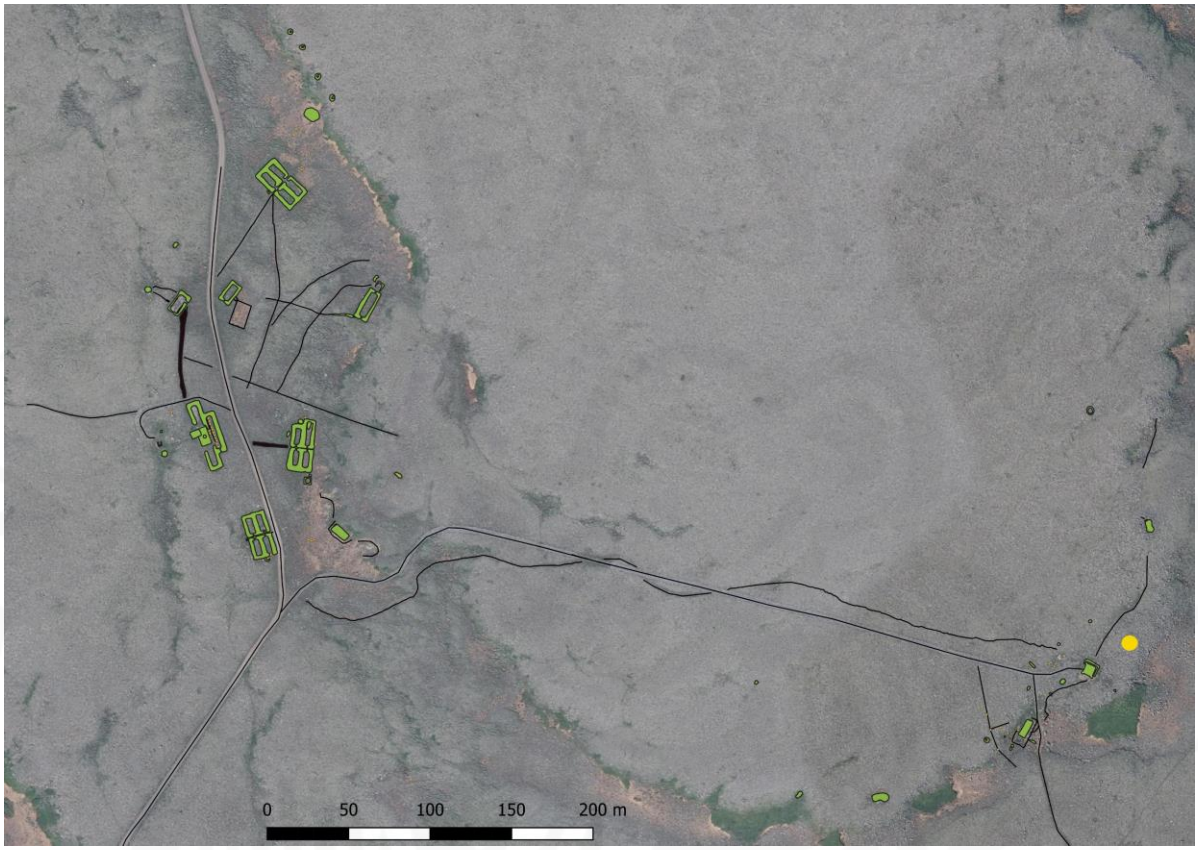
NÞ-128:103 mannvirki byssuhreiður 690508 655322

Byssuhreiður NÞ-128:103. Á mynd til vinstri er horft niður en til N á mynd til hægri

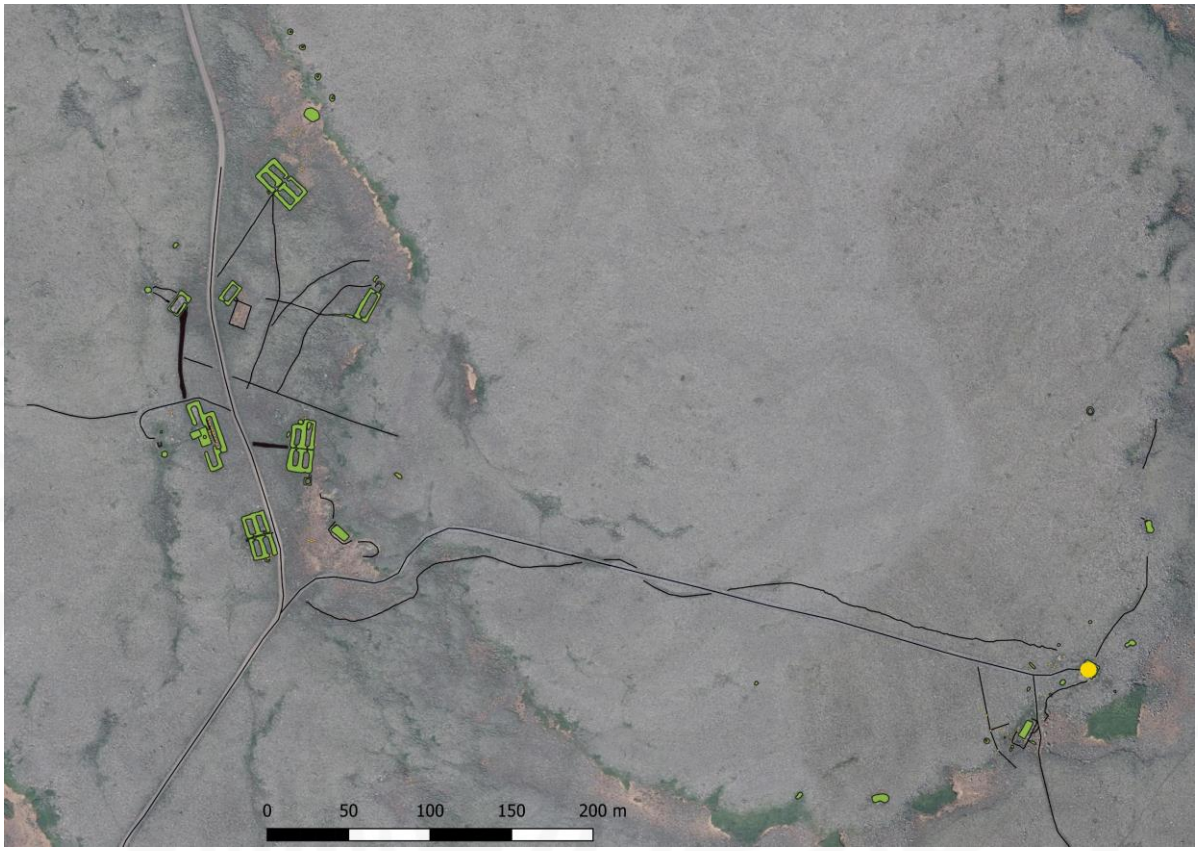
NÞ-128:105 mannvirki ratsjármastur 690471 655307

Grunnur ratsjármasturs NÞ-128:105. Á báðum myndum er horft niður

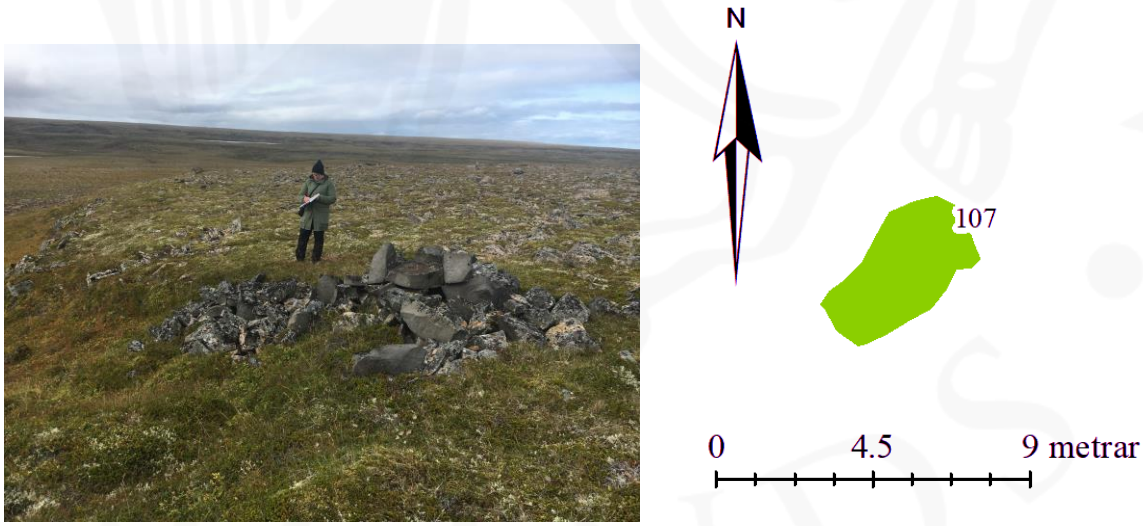
Stæðileg grjóthrúga sem greinilega hefur verið safnað saman er á brún Tófuaxlar, um 314 m

Grjóthrúga NÞ-128:107 . Horft til NV.

suðaustan við braggahverfið í Camp Greely en tæpum 200 m beint vestur af grunni af ratsjárstöðvarmastri 105. Umhverfis er hrjóstrugur og grýttur mói en nokkuð mosagróinn er á köflum. Hrúgan er uppi á sjálfu holtinu.

Hættumat: hætta, vegna rofs

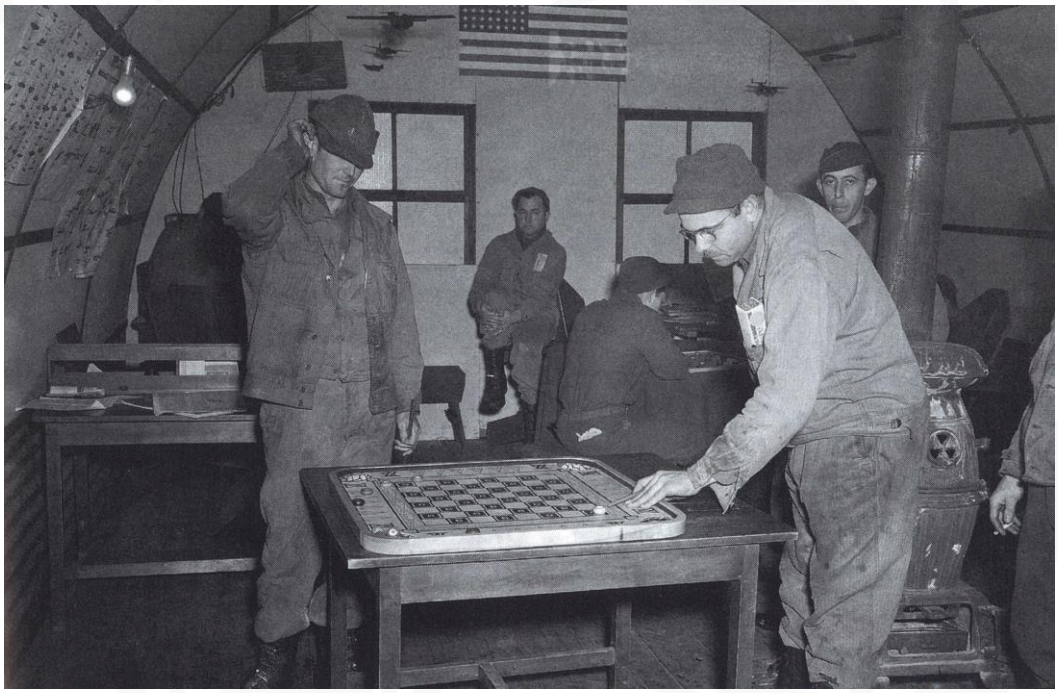
Mynd úr setustofu hermanna á Skálum, tekin 8. apríl 1943. Líklega var setustofan eitt af þeim húsum sem skráð voru undir númerinu NÞ-128:113. (NARA 111-SC-229022) Myndin birtist áður í Friðþór Eydal. 1999: 175.

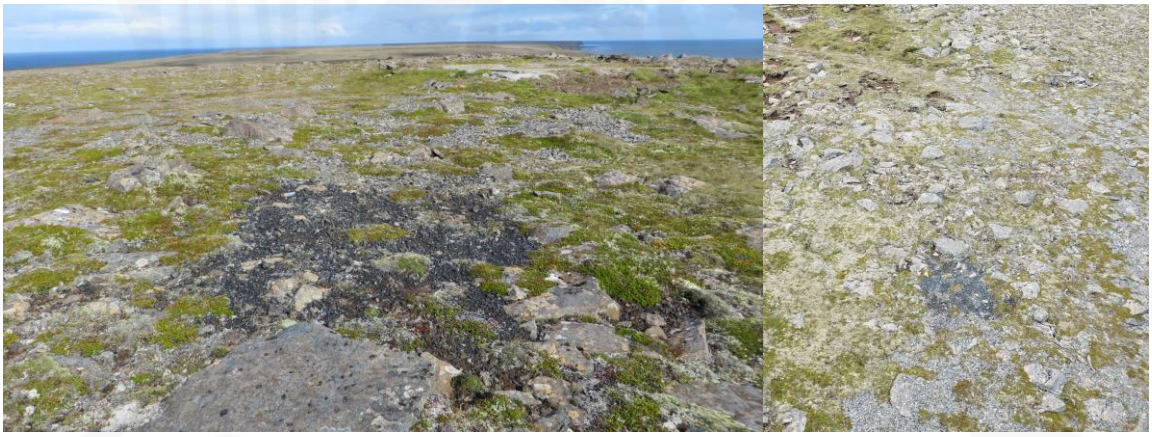
Koladreif NÞ-128:118 . Á mynd til vinstri er horft til A en til V á mynd til hægri

Ratsjármastur Camp Greely stóð á Tófuöxl sunnanverðri um 500 m austan við aðalbraggahverfið í Camp Greely. Mastrið var nærri austurbrún holtsins, líklegast á hæsta punkti þess. Um 10 m suðvestan við undirstöður mastursins er greinileg og vel afmörkuð koladreif. Umhverfis er hrjóstrugur og grýttur mói en nokkuð mosagróið er í kringum koladreifina. Leifar af vegi, settum flötum hellum og mulningi liggur frá braggahverfinu vestar og að Ratsjármastrinu.

Koladreifin er ferhyrndur flekkur, 3,4 x 4,6 m stór og snýr norðaustur-suðvestur.

Hættumat: hætta, vegna rofs

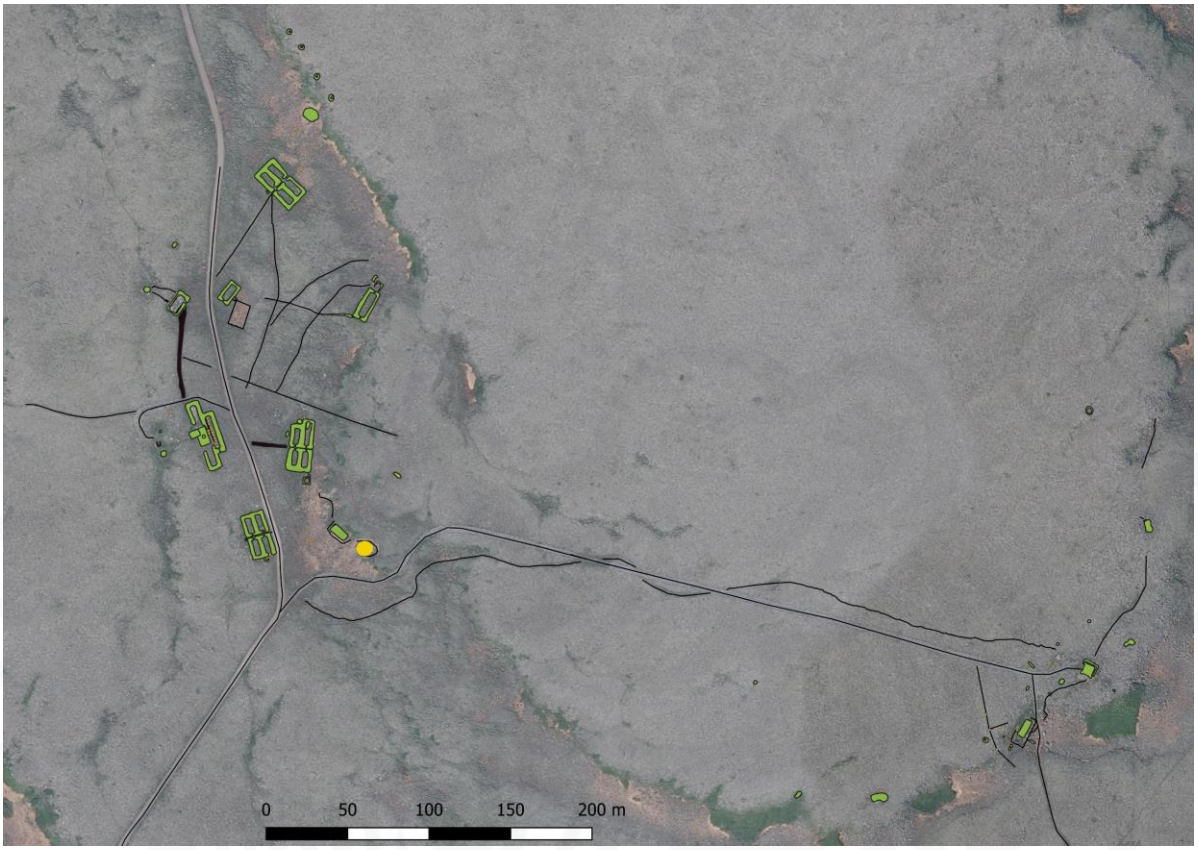
Náma NÞ-128:123 . Á mynd til vinstri er horft niður en til SA á mynd til hægri

Náman er 9-10 m í þvermál en 2-3 m á dýpt. Þar hefur greinilega verið efnisnáma og hugsanlegt að á síðari stigum hafi þar verið mulningstæki en slíkt tæki var í för með þegar uppbygging hófst á Skálum 1942 og framleiddi grjótmulning í vegi og í botn sumra braggabygginganna. Náman er tekin inn í holt sem er lyngi- og mosavaxið og í hlíðum námunnar vex mold og grjót þótt gróður sé þar byrjaður að festa rætur. Náman er opin til suðvesturs.

Hættumat: hætta, vegna rofs

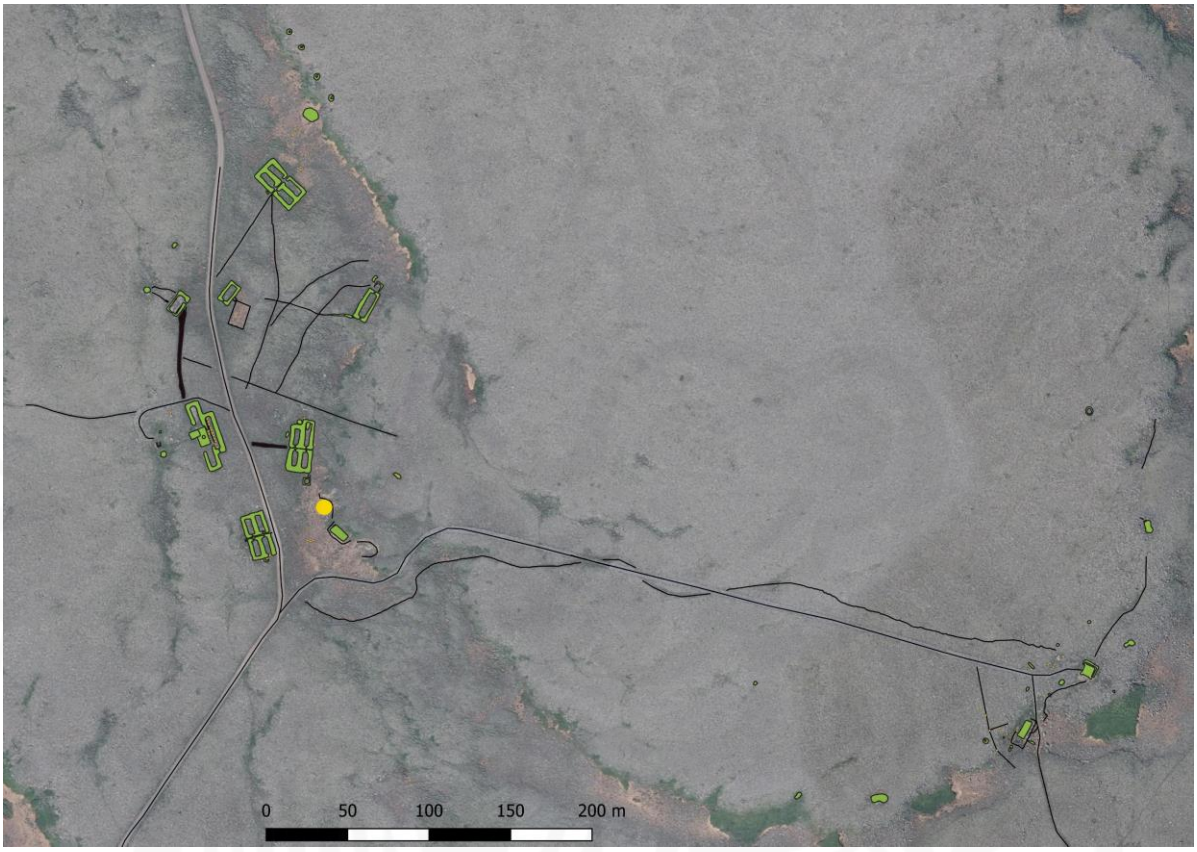
Náma NÞ-128:124 . Á mynd til vinstri er horft til A en niður á mynd til hægri

Náman er allt að 13 m á lengd (NNV-SSA) en styttri á breidd. Frá botni hennar og upp á brún eru 3-4 m. Botn hennar er að hluta til gróinn lyngi sem nær á köflum upp í barmanna en talsvert grjót og mold er í þeim bæði smærra grjót og stærra. Á norðausturbarmi gryfjunnar er

nokkuð greinilegt samsafn af smágrjóti. Þar hefur greinilega verið efnisnáma og hugsanlegt að á síðari stigum hafi þar verið mulningstæki en slíkt tæki var í för með þegar uppbygging **Hættumat:** hætta, vegna rofs

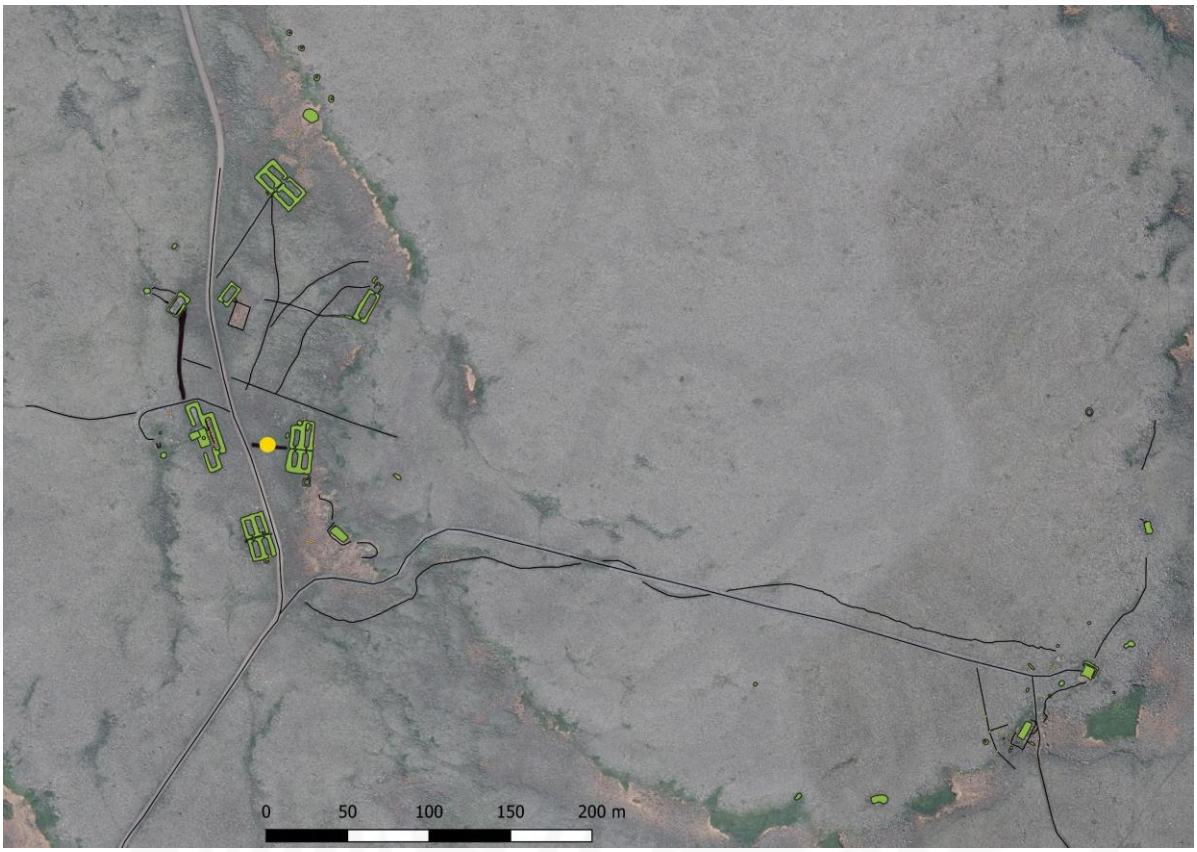
Vegur NÞ-128:125 . Á mynd til vinstri er horft niður en til A á mynd til hægri

Vegurinn er blásinn í miðjunni en er þó nokkuð afgerandi og hefur verið upphlaðinn. Hann

er sem fyrr segir 25 m langur en um 2 m á breidd og 0,1-0,2 m hærri en umhverfið. Moldarflag er í miðju hans en kantar eru grónir lyngi og mosa.

Hættumat: hætta, vegna rofs

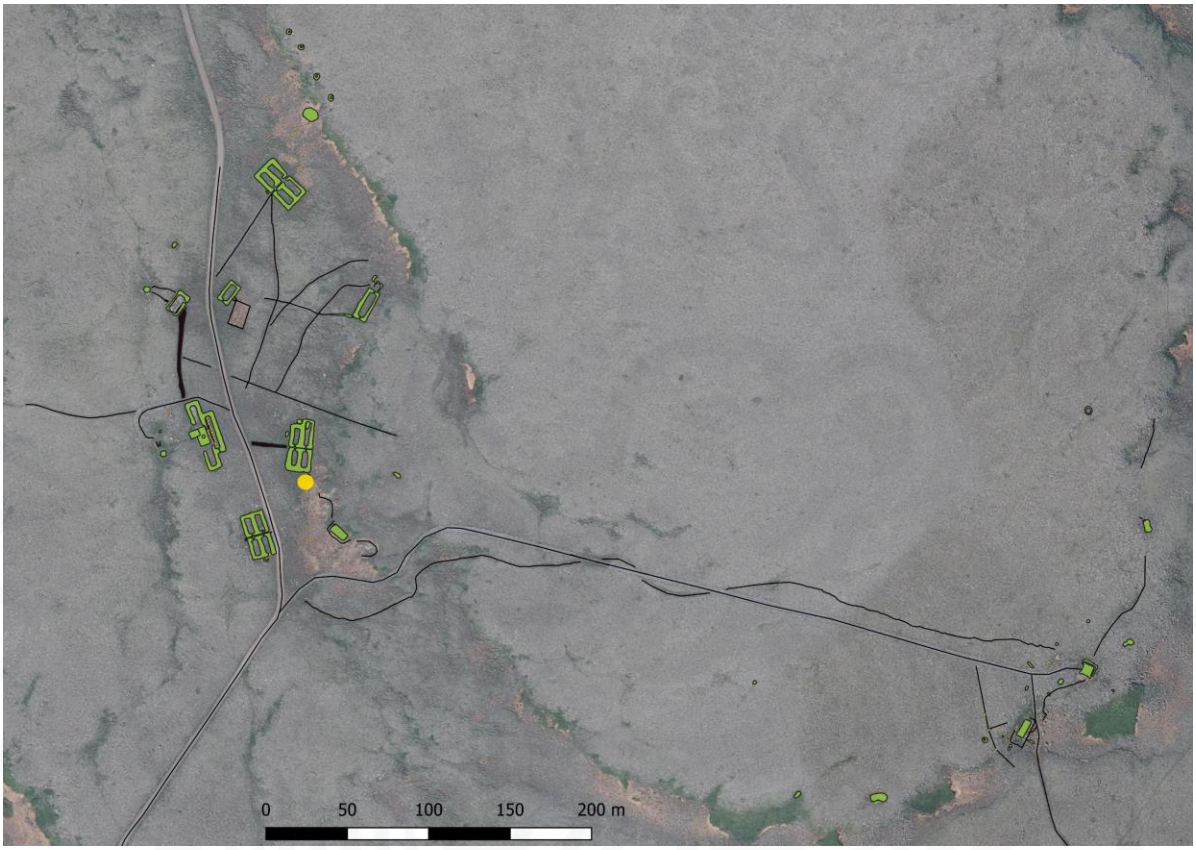
Hleðsla undan litlu húsi NÞ-128:126 . Á mynd til vinstri er horft til S en niður á mynd til hægri Uppmæling: sjá minjastað 112.

Grunnurinn er ferkantaður og um 4,5 m á kant, blásin niður í grjót. Tóftin er mjög greinileg á alla kanta, veggir eru hlaðnir úr fremur flötu og stóru grjóti, víðast hvar er tvöföld steinaröð (1-2

umför) en nokkuð úr lagi gengin. Dyr eru ekki greinilegar. Innan tóftar liggur svert járnrör, brotið, og gæti það verið reykrör og því hugsanlegt að ofn gæti hafa verið í húsinu og mögulegt að þar hafi verið gufubað þótt raunar sé það e.t.v. í minna lagi fyrir slíkt (aðeins rúmlega 3 m á kant að innanmáli). Innan tóftarinnar er nokkuð rof. Milli norðausturhorns tóftar og suðausturhorns bragga er mölbrotinn steypuhrúga 126_02. Hún er um 0,5 m í þvermál og er úr mjög ljósri (nær hvítri) steypu en gætu hafa verið viðarhliðar innaní, nú fallnar og fúnar. Hugsanlegt er að þarna hafi verið farg til að halda einhverju niðri?

Hættumat: hætta, vegna rofs

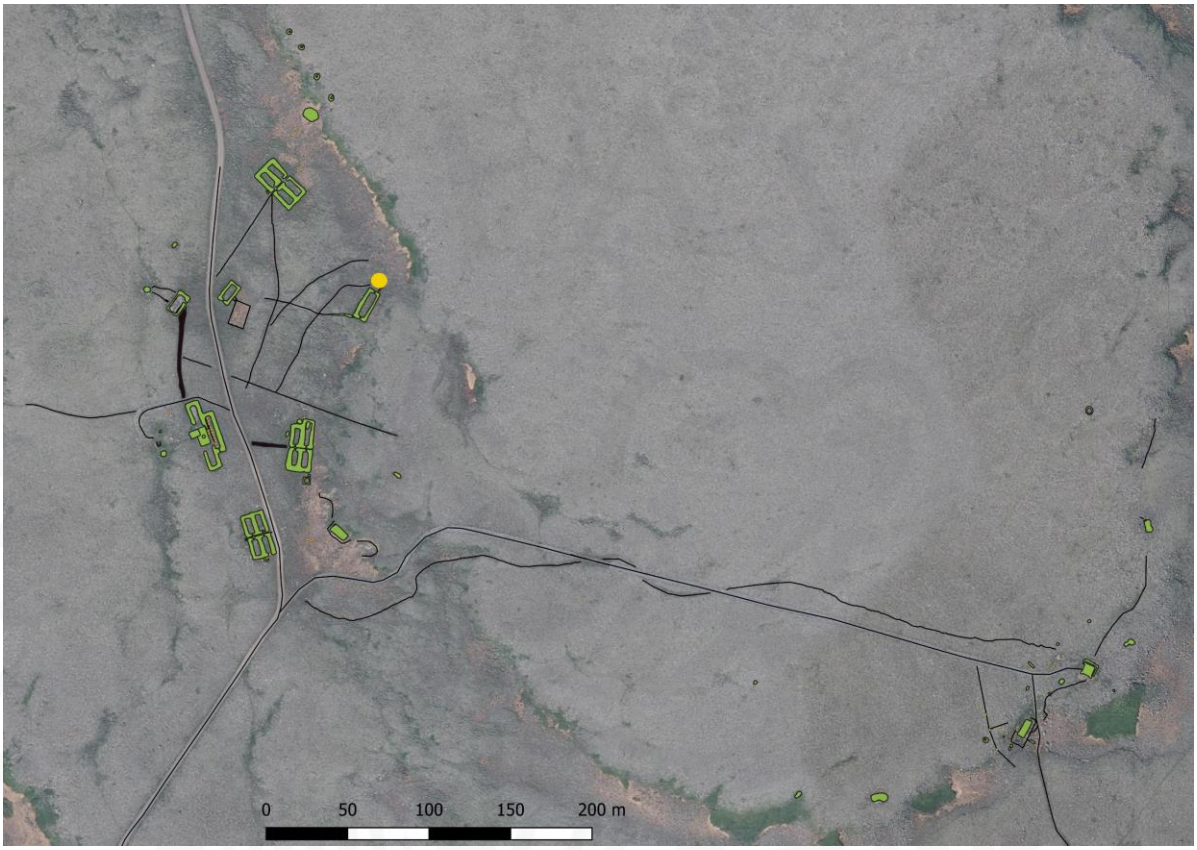
Hleðsla undan litlu húsi NÞ-128:127. Á mynd til vinstri er horft til NNV en til ASA á mynd til hægri
Uppmæling: sjá minjastað 116

Greinilegt er að húsið hefur verið ríflega 4,5 m á kant, þó e.t.v. örlítið lengra NNA-SSV og snýr því eins og bragginn sunnan við. Austur- og norðurhliðar eru vel greinilegar og sömuleiðis

norðurhluti vesturhliðar en að sunnanverðu eru veggir nú ógreinilegir. Þar sem vegg-undirstöður standa hvað best eru þær 0,2 m á hæð og sjást þar 2-3 umför af grjóthleðslu. Um 1-1,5 m norðvestan við mannvirkið er talsverð grjóthrúga og er greinilegt að grjótið hefur verið tínt saman á þessum stað, líklega úr annað hvort 127 eða braggagrunni 116. Hrúgan er 4 x 1.6 m stór og snýr norðaustur-suðvestur. Hún er 0,2 m á hæð og í henni eru flatir steinar líkt og í braggagrunninum og í grunninum undan 127.

Hættumat: hætta, vegna rofs

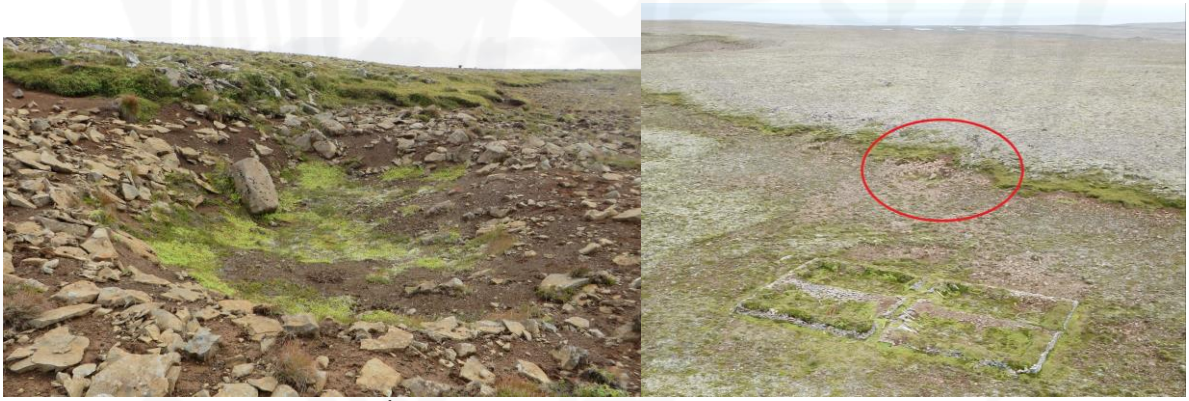
Náma NÞ-128:129. Á ljósmynd til vinstri er horft til SSA en á hægri mynd til NNA. Uppmæling: sjá minjastað 117.

Gryfjan er 9 x 6 m stór og snýr NNV-SSA. Hún er nokkuð samansigin en er um 2 m á dýpt og sporöskjulaga. Botn hennar er fremur flatur og mosavaxinn en flatar grjóthellur er víða í börmum gryfjunnar en annars er þar víða moldarflag. Líklega hefur verið efnisnáma á þessum stað.
Hættumat: hætta, vegna rofs

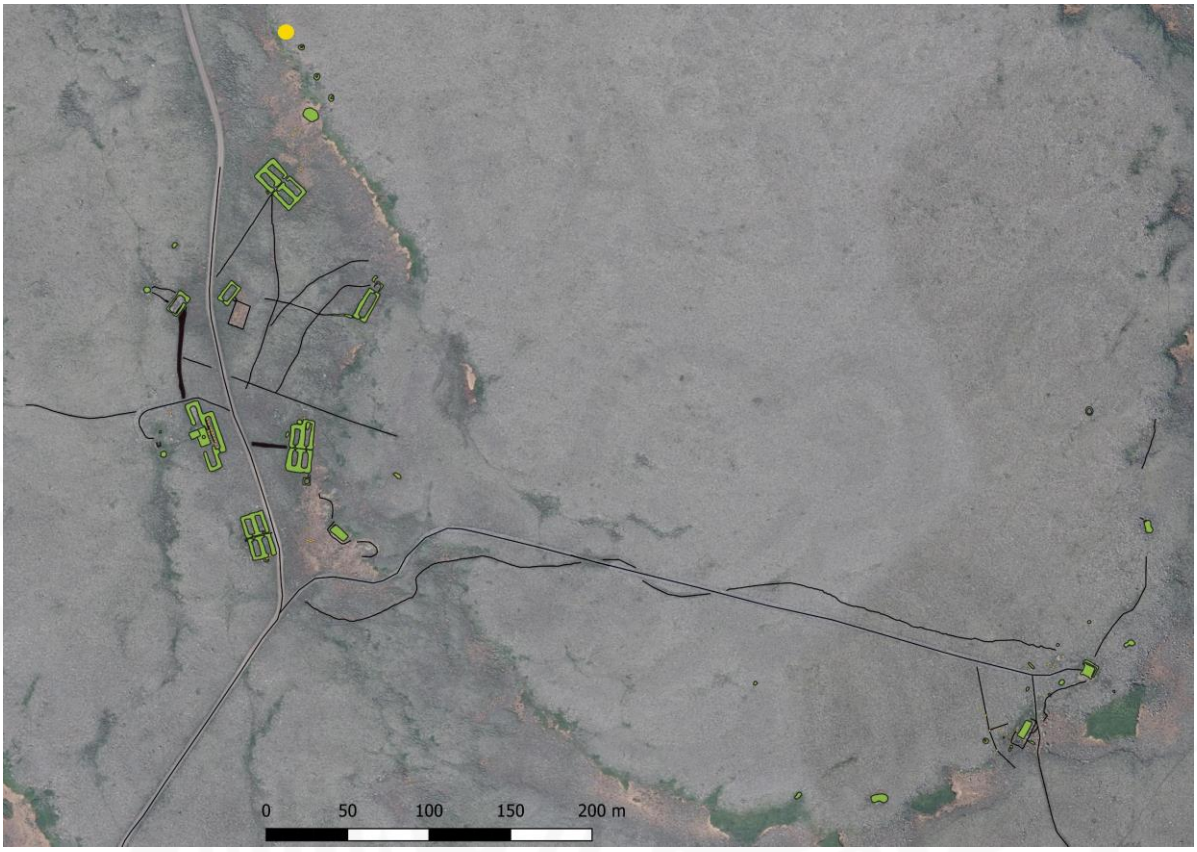
Byrgi NÞ-128:131 . Á mynd til vinstri er horft til V en til SV á mynd til hægri

Það byrgi sem hér er skráð er það nyrsta af fjórum sem eru með stuttu millibili í vestanverðri Tófuöxl. Byrgið er tæplega 3,5 m í þvermál og er dæld í því miðju (aðeins ríflega 1 m í þvermál, þó ívið lengra austur-vestur). Byrgið virðist byggt ofan í smádæld sem líklega hefur verið gert í brúnina fyrir byrgið. Það er gert úr fremur stórum, flötum hellum en botn þess er vaxinn grasi og lyngi. Hleðslur eru mest 0,4 m innanfrá en byrgið er jarðlægt að utanverðu (rís ekki hærra en umhverfið). Víða sjást 5-6 umför af hleðslu. Engin inngangur er greinilegur á mannvirkið. Stór, jarðfastur steinn er fast við vesturhlið byrgisins að utanverðu. Byrgið er að öllu leyti minna um sig en byrgi 132 sem er um 10 m sunnar.

Hættumat: hætta, vegna rofs

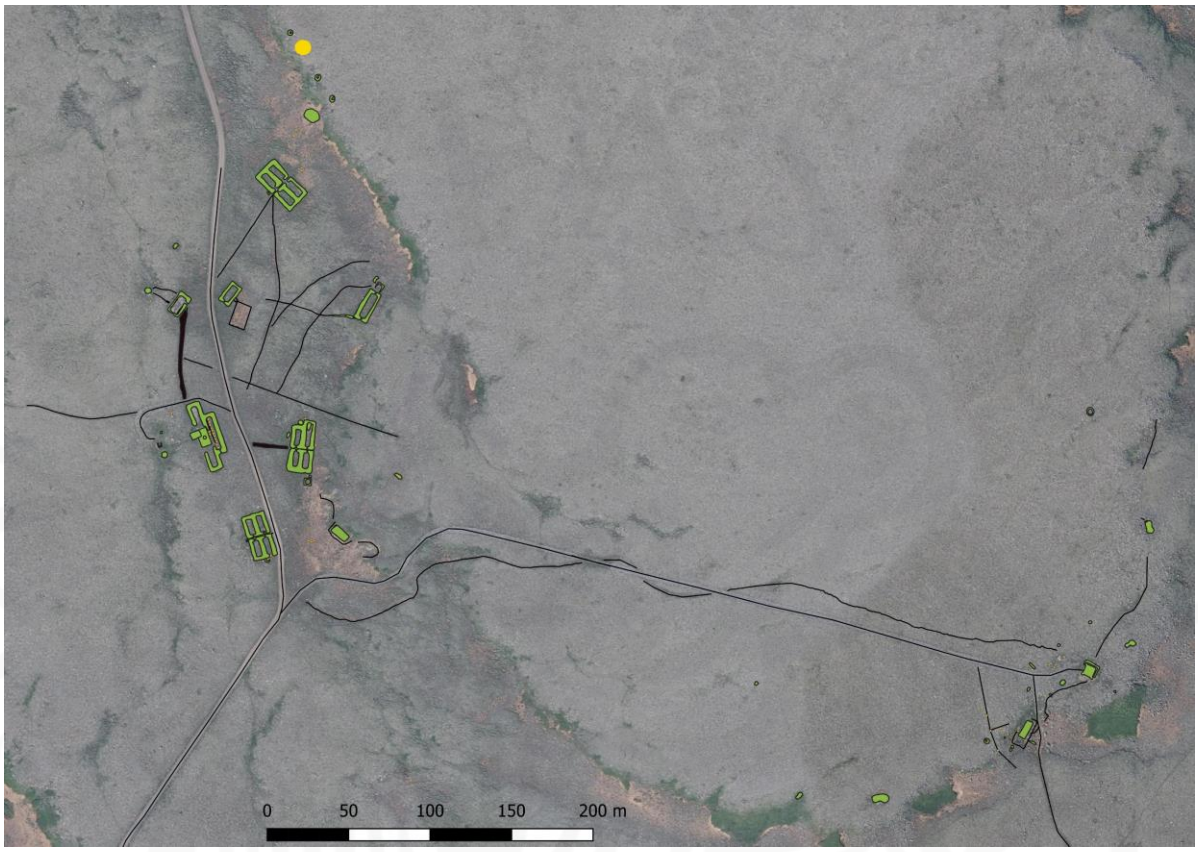
Byrgi NÞ-128:132. Á myndunum er horft til SV.
Uppmæling: sjá minjastað 131.

Það byrgi sem hér er skráð er það nærst nyrsta af fjórum sem eru með stuttu millibili í vestanverðri Tófuöxl. Byrgið er mun stærra og voldugra en byrgi 131 eða 3,8 x 3,2 m að stærð og snýr austur-vestur. Hleðslan er úr stóru hellugrjóti, allt að 0,8 m á hæð innanfrá en jarðlæg að utan. Hún er um 1 m á breidd og er byrgið 2 x 1,2 m að innanmáli. Efstu steinaraðirnar ná aðeins inn fyrir brún byrgisins og mynda því skjól og auðvelt hefur verið að breiða yfir það segl eða annað efni til að halda úti sudda og bleyti að mestu. Ljóst er að liggjandi maður hefði ekki séð út úr byrginu. Byrgið hefur verið byggt ofan í dæld sem líklega hefur verið grafin út úr brekkubrúninni. Botn tóftarinnar er gróinn. Talsvert af grjóti er neðanundir byrginu en ekki er lengur nokkurt lag að sjá á því.

Hættumat: hætta, vegna rofs

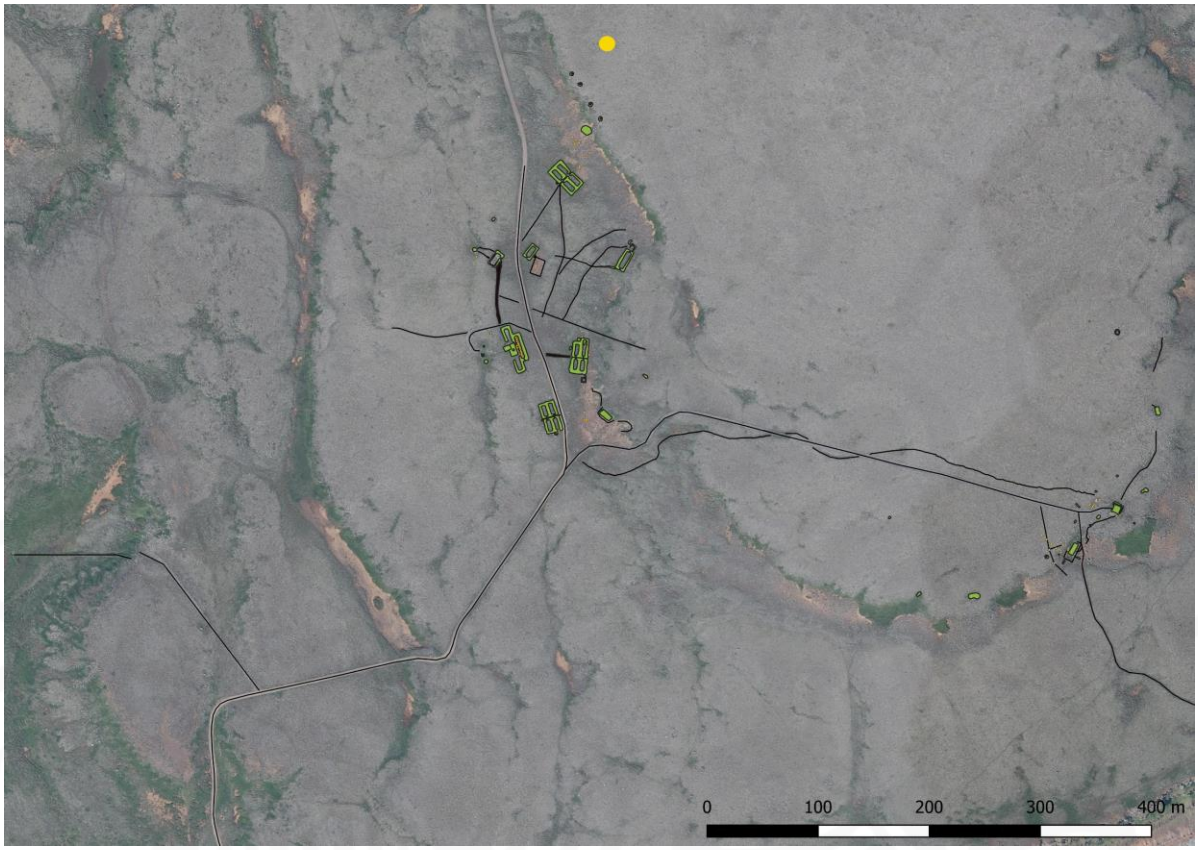
Hleðsla NÞ-128:133. Á mynd til vinstri er horft til N en til SSV á mynd til hægri. Uppmæling: sjá minjastað 131.

Grjóthrúgan er austan undir stórum, jarðföstum steini. Þar hafa verið staflað upp 5 umförum af grjóti. Grjótstaflinn er 1,8 x 1,5 m að stærð og snýr austur-vestur. Staflinn/hleðslan er 0,3-0,4 m á hæð. Ekki er vitað í hvaða tilgangi grjót var borið saman á þessum stað en líklegast að það hafi verið ætlað sem byggingarefni í mannvirki í Camp Greely.

Hættumat: hætta, vegna rofs

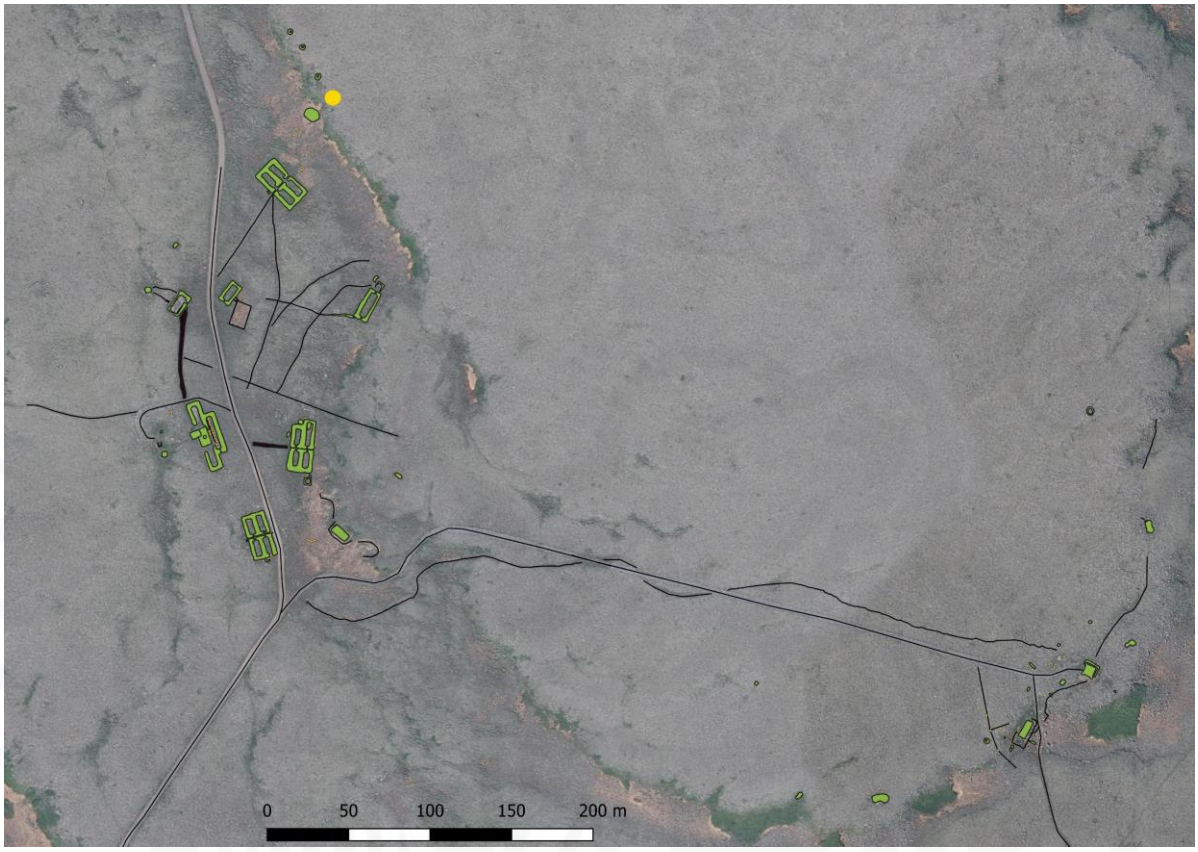
Hringlaga hleðsla NÞ-128:134. Horft til SV. Uppmæling: sjá minjastað 131.

Byrgið sem hér er skráð er óverulegt miðað við önnur byrgi í brúninni. Það er 3-4 m í þvermál og samanstendur af bogadreginni hleðslu vestan við dæld og meðfram henni að vestanverðu. Hleðslan er óvönduð. Dældin er um 1 m í þvermál að innanverðu. Hleðsluhæð mest 0,4 m. Botn byrgisins og austurhluti þess er vaxinn lyngi og grasi.

Hættumat: hætta, vegna rofs

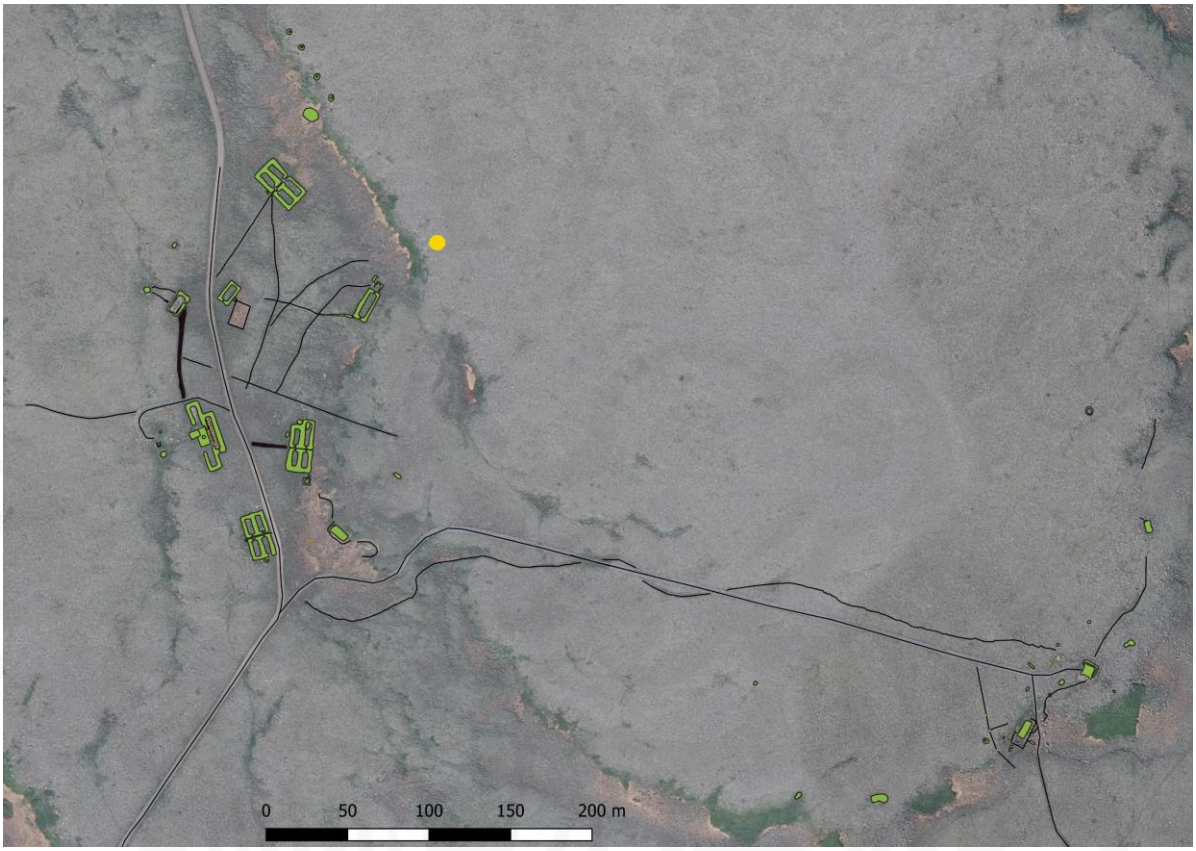
Varða NÞ-128:135. Á mynd til vinstri er horft til SA en til V á mynd til hægri

Varðan er all sérkennileg í lögun þar sem hún er nærri því að geta talist mjókka niður . Hún er hlaðin úr flötum hellum og er 0,8 m á hæð en í henni sjást um 12 umför. Varðan er aðeins lengri

norður-suður en austurvestur eða 1,2 í stað 1 m. Varðan er hlaðin á flatan stein. Líklegast er að varðan hafi verið hlaðin í tengslum við hersetuna í Camp Greely.

Hættumat: hætta, vegna rofs

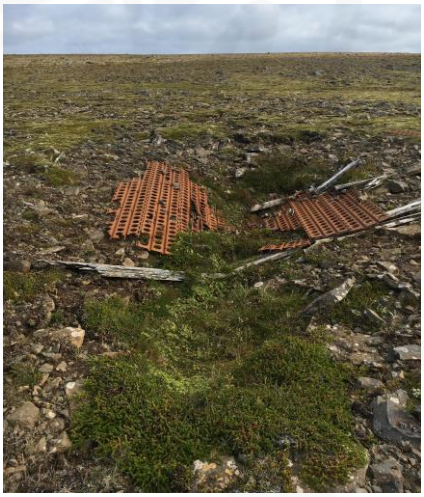
Gryfja NÞ-128:136. Horft til SA

Gryfjan er 5,7 x 2,3 m að stærð og snýr austur-vestur. Hún er um 0,6 m á dýpt og ofan í henni grær mosi og lyng þrátt fyrir að víða glitti í moldarrof. Ofan í gryfjunni er mikið af járni og timbri, m.a. götuð járnbretti sem herinn nefndi Marston Mats og voru mest notaðar til að útbúa á fljótlegan hátt lendingarsvæði fyrir flugvélar en hafa án efa einnig verið nýttar til að auðvelda yfirferð akandi farartækja yfir torfærur.

Hættumat: hætta, vegna rofs,

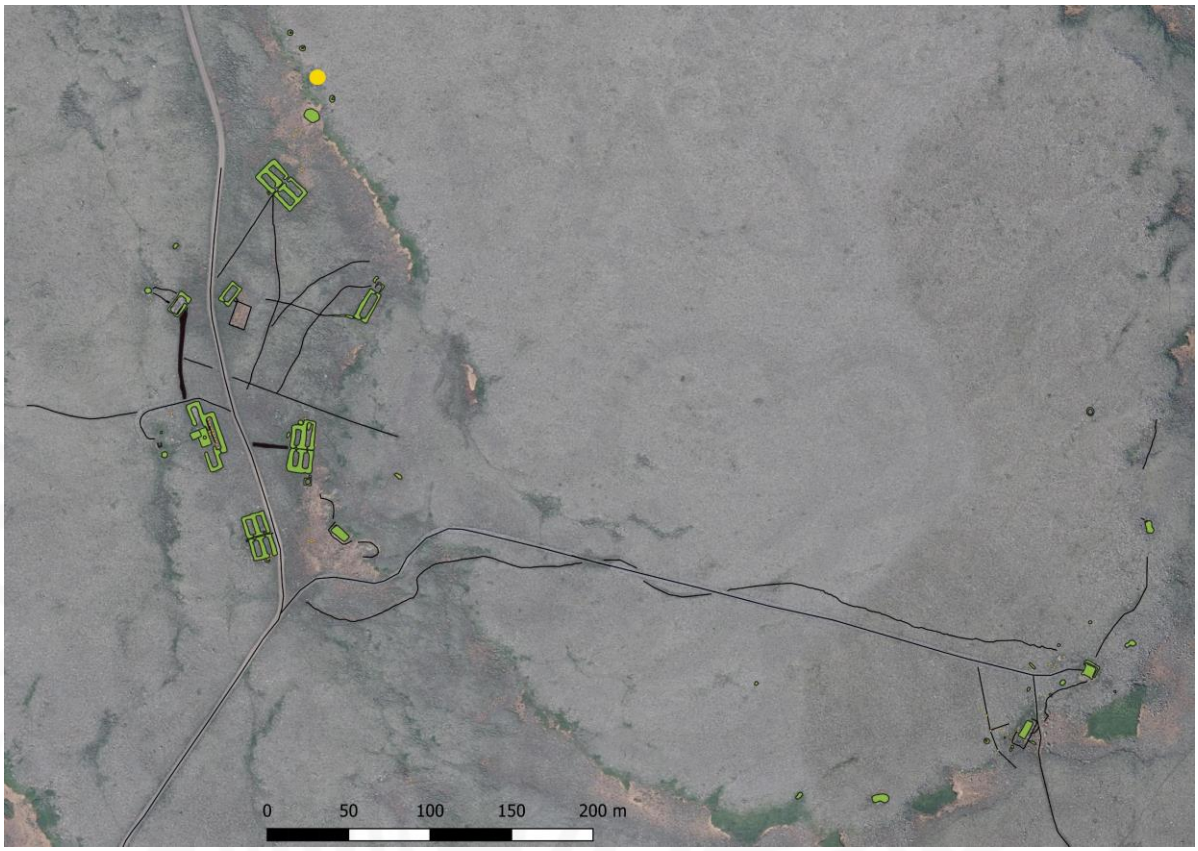
Byrgi NÞ-128:137. Á mynd til vinstri er horft til NA en til SV á mynd til hægri
Uppmæling sjá minjastað 131.

Byrgið er 4,5 x 3,6 m að stærð og snýr NNA-SSV. Það er vel hlaðið en fremur stórkarlalegt úr stórum, flötum hraunhellum. Byrgið er 0,9 m á dýpt að innan en jarðlægt að utan. Innanmál byrgisins er 1,2 x 1 m (austur-vestur) og botn þess er vaxinn grasi. Engar dyr virðast á mannvirkinu og virðist sem það hafi þurft að klofa ofan í það. Nokkuð stórar grjóthellur liggja skáhalt upp að austurvegg byrgisins og gætu þær hafa runnið efst úr hleðslunni eða verið settar þar sem stuðningur við bak varðmanns. Hugsanlega hefur renna legið frá byrginu og til vesturs, niður brekkuna en þar er mikið af grjóti ofan í dæld og má gera ráð fyrir að hlutverk hennar hafi verið að veita vatni í burtu af svæðinu.

Hættumat: hætta, vegna rofs

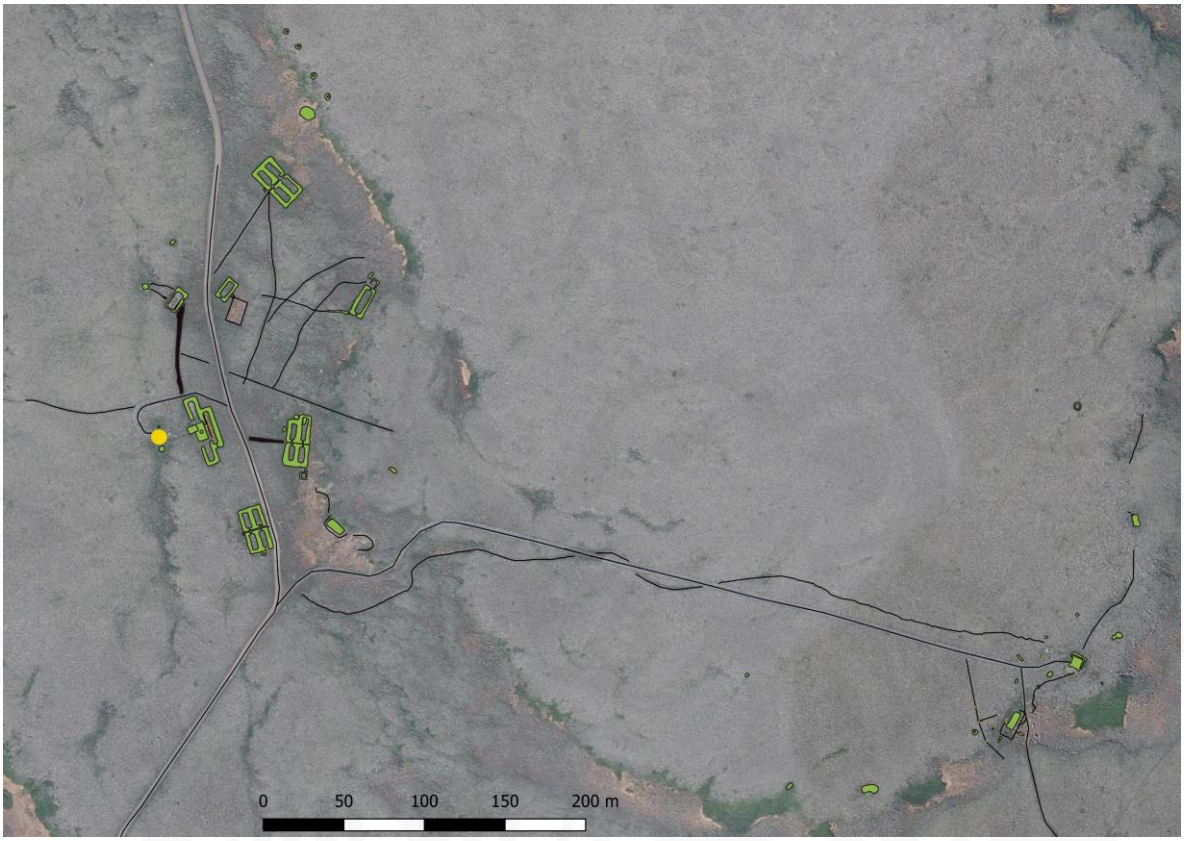
Brennsluofn NÞ-128:140 . Á mynd til vinstri er horft til SSV en til S á mynd til hægri

Mannvirkið er lítið og er um 2,5 x 2 m að stærð og snýr norður-suður. Það er hlaðið á þrjá vegu en opið til norðurs. Tilhöggvið grjót er í mannvirkinu og það er alveg slétt að innanverðu. Hleðslan er límd með steinlími og hefur einnig verið múrað ofan á steinlögnina að innan til að fá sléttan flöt. Að utanverðu er hleðslan hins vegar ójöfn. Hæð mannvirkisins er 1,2-1,4 m en þó hefur víða hrunið nokkuð úr því. Að innanverðu eru steinarnir rauðir (líklega vegna hita) að ofanverðu. Botn mannvirkisins er gróinn en þvert yfir húsið (austur-vestur) hafa legið 14 járnrör, 10-20 cm ofan við botn tóftar (en um 3 cm eru á milli röra). Umrædd járnrör liggja í gegnum grjóthleðsluna í veggjunum og opnast út.Tvö af rörunum eru heil. Stærri járnbiti liggur einnig þvert yfir tóftina. Líklegast hefur rusl verið brennt á þessum stað þótt þess sjáist nú engin merki.

Hættumat: hætta, vegna rofs

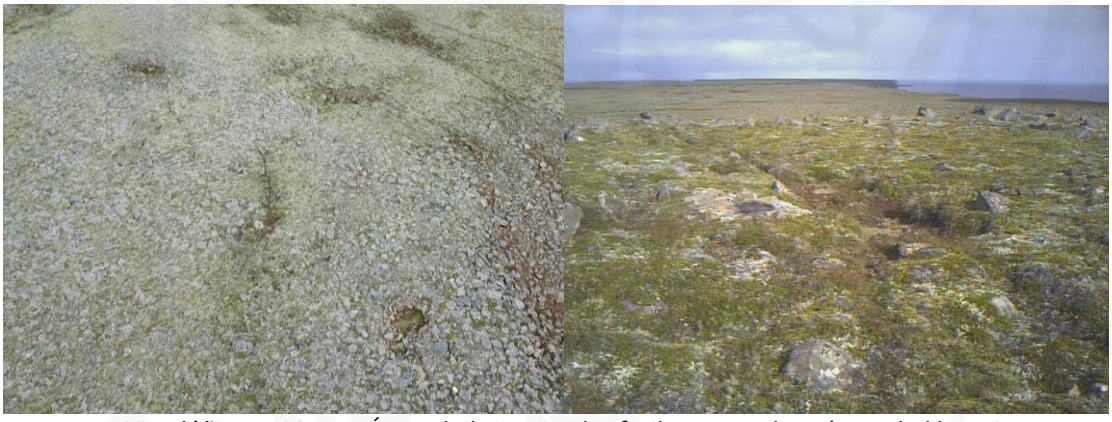
Götuslóði NÞ-128:155. Á mynd til vinstri er horft til NNA en til NA á mynd til hægri

Óljós stígur, líklega göngustígur, liggur á milli ratsjármasturs og að loftvarnarbyrgi 102. Stígurinn er um 70 m langur og 1-2 m á breidd.

Hættumat: hætta, vegna rofs
