Fornleifaskráning í Camp Greely, Skálum á Langanesi

Fornleifastofnun Íslands
Reykjavík 2019
FS729-18071

Herminjar á Skálum/Camp Greely

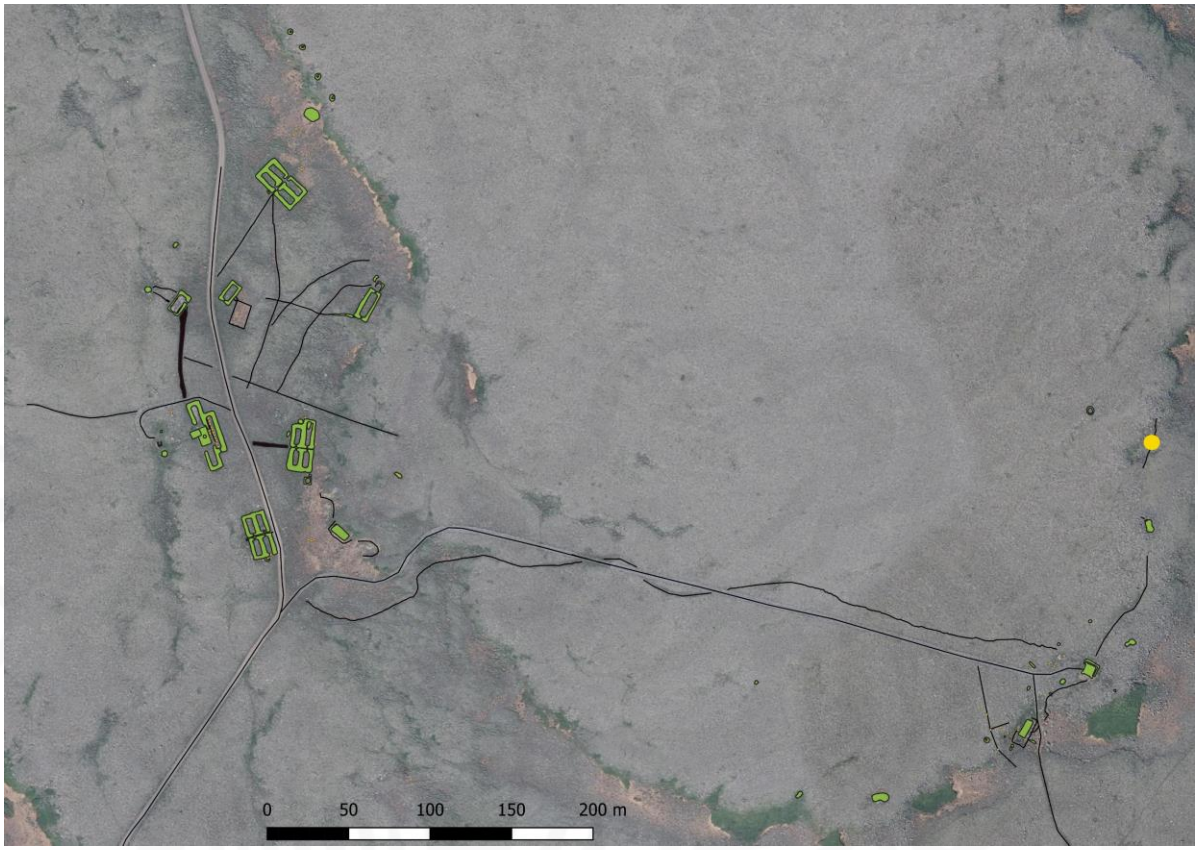
Slóði NÞ-128:156. Horft til V

Slóðinn sést um 30 m norðan við loftvarnarbyrgið og er merkjanlegur á um 30 m kafla yfir gilið. Hann er 1-2 m á breidd en ekki er ljóst hvert hann hefur legið.

Hættumat: hætta, vegna rofs

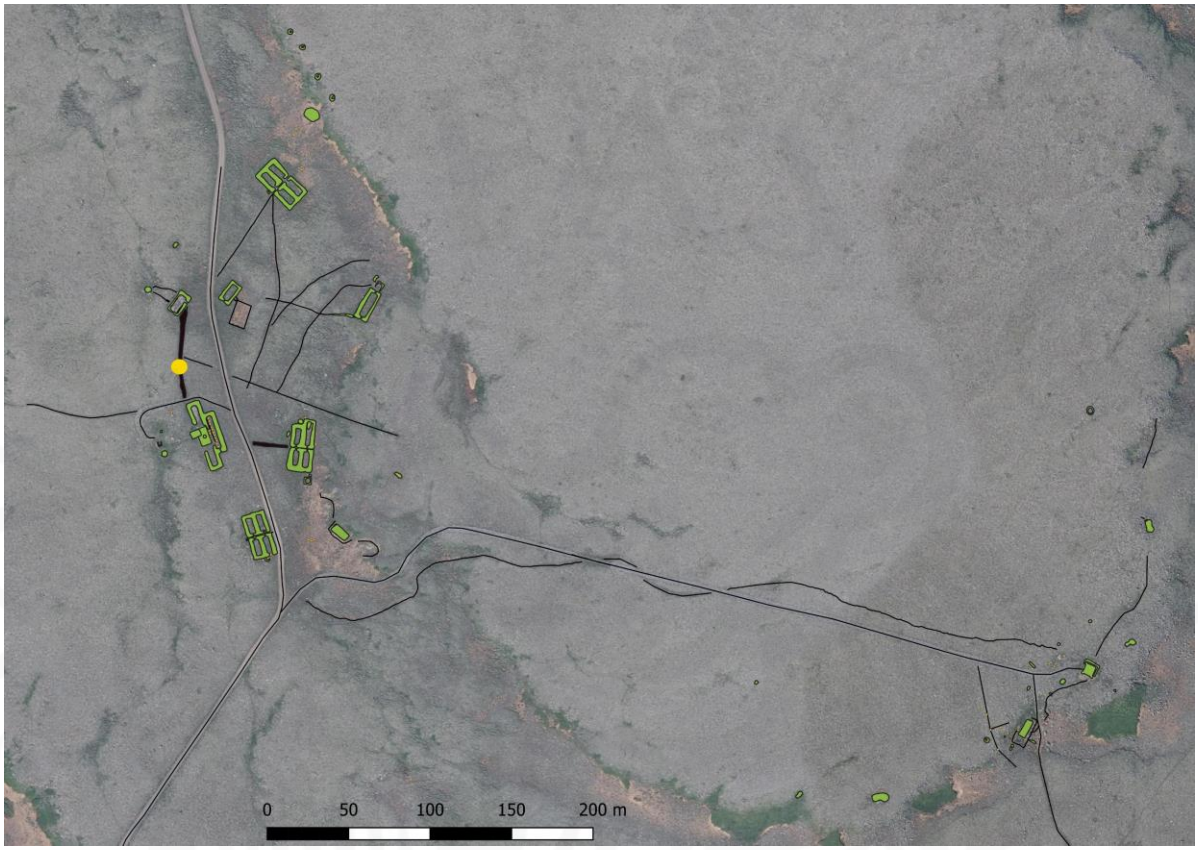
Vegur NÞ-128:157. Á mynd til vinstri er horft til N en niður á mynd til hægri

Vegurinn er um 55 m langur og 4-5 m á breidd. Í honum er mulningur og greinilegt að hann var akfær. Ekki er ólíklegt að vegur 148 sem lá frá braggaþyrpingu 117 nyrst á svæðinu og að 114 hafi tengst þessum vegi. Vegurinn nær ekki alveg að bragga 113 heldur endar í vegi 144 sem er fast norðan hans.

Hættumat: hætta, vegna rofs

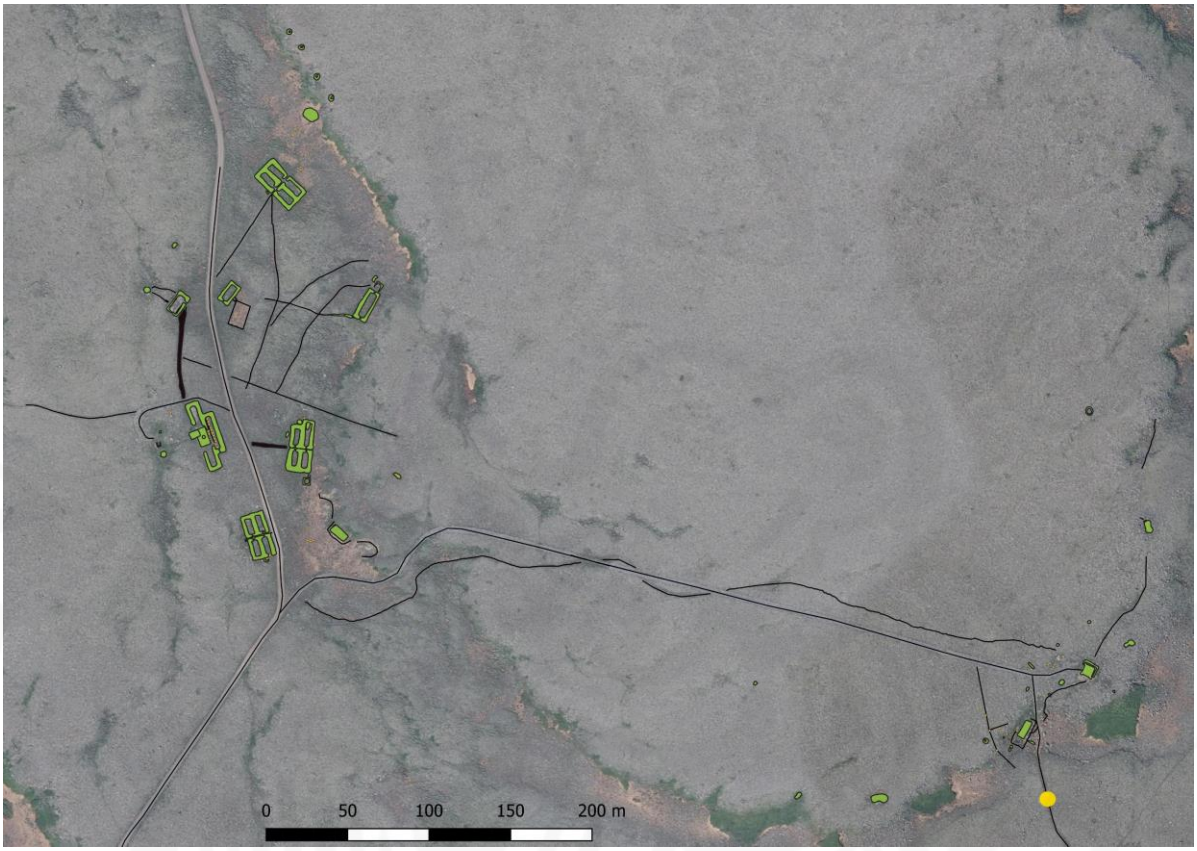
Vegur NÞ-128:158. Á mynd til vinstri er horft til SSV en til A á mynd til hægri

Vegurinn greinilegur akvegur og víðast merkjanlegur sem hjólaför í móann. Hann liggur eftir suðurströnd Langaness til austurs. Vegurinn er víða um 3 m að breidd.

Hættumat: hætta, vegna rofs

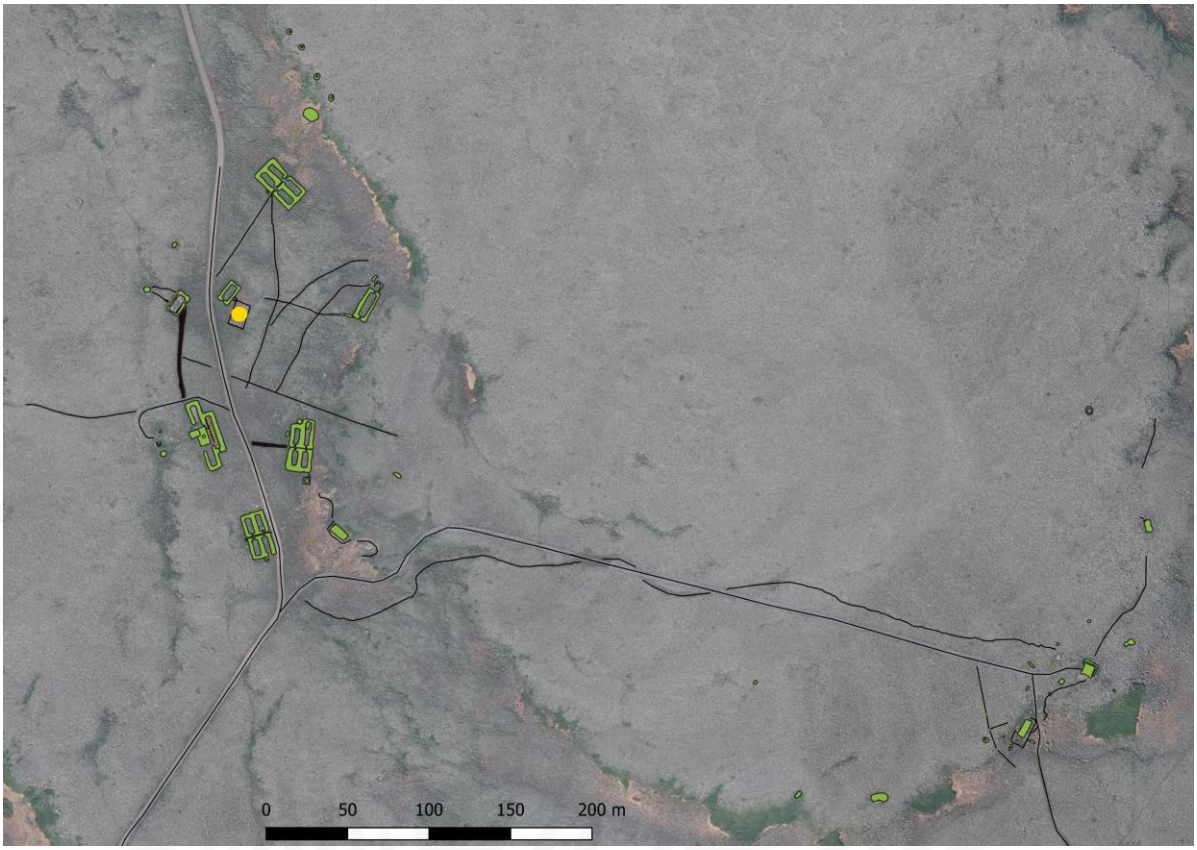
Ferhyrnt rof sem án efa tengist byggingarframkvæmdum hersins NÞ-128:159.
Á báðum myndum er horft niður

Ummerkin eru alveg regluleg og ferhyrnd, um 14 x 9 m að stærð og snýr NNA-SSV. Á þessum stað er gróðurhulan nær alveg horfin og er það aðallega rofið sem gefur til kynna að þarna hafi verið mannvirki eða efni tekið í mannvirki á svæðinu. Ummerkin eru nú frekar ógreinileg á jörðu niðri en sjást þeim mun betur á loftmynd. Stærðin er áþekki því að þarna gæti hafa staðið braggi en ef svo var er ekki ljóst hvers vegna hann væri þá alveg horfinn ólíkt flestum öllum öðrum bröggum á svæðinu sem stæðilegar minjar eru eftir um.

Hættumat: hætta, vegna rofs

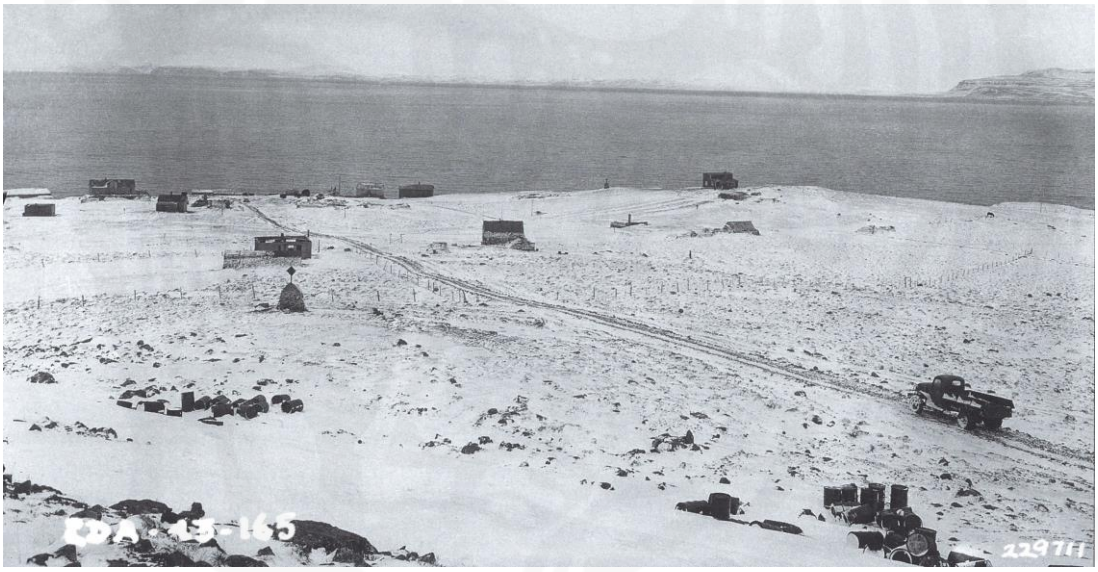
Ljósmynd tekin 29. mars 1943. Á henni sést syðsti hluti vegarins (NÞ-128:160) milli Skálaþorpsins og Camp Greely sést vel. Lengst til hægri á myndinni er vörubifreið hersins og bensíntunnur frá hernum. (NARA 111-SC-229711). Myndin birtist áður í Friðþór Eydal. 1999: 171.
