Hæðarendi

Framkvæmdarannsókn á horni
Suðurstrandar og Nesvegar

Fornleifastofnun Íslands ses
Reykjavík
FS837-21071

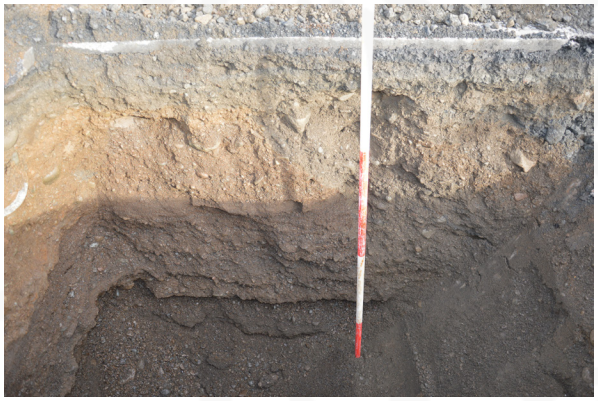
Mynd 3 sýnir norðursnið skurðar 1. Hann var 3x1m að stærð og snéri vest-suðvestur og aust-norðaustur. Dýpt hans var 178cm. Öll snið skurðarins voru einsleit. Efst undir malbiki var svokallað bögglaberg, undir því moldarblandað malarlag en neðst var sendin sjávarmöl. Engar fornleifar komu í ljós, hvorki gripir né mannvistarlög.

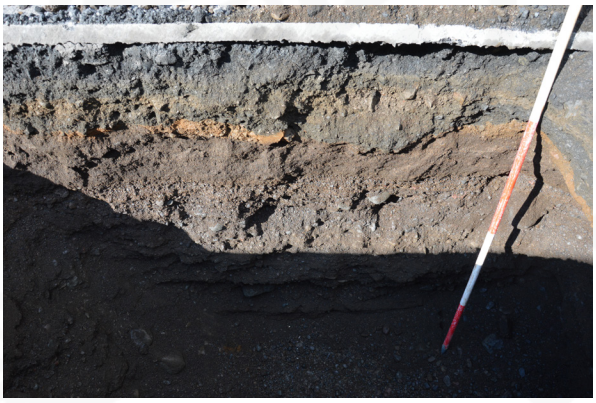
Mynd 8. Skurður 6 var 3x1m að stærð og snéri vest-suðvestur og aust-norðaustur. Dýpt hans var 190cm. Öll snið skurðarins voru einsleit. Efst undir malbiki var svokallað bögglaberg, undir því var hreyft moldarblandað malarlag og neðst var sendin sjávarmöl. Engar fornleifar komu í ljós, hvorki gripir né mannvistarlög.
