# Endurbygging á sjóvarnargarði í Skildinganesi. Greinargerð.

Oddgeir Hansson

FS438-08211

2009

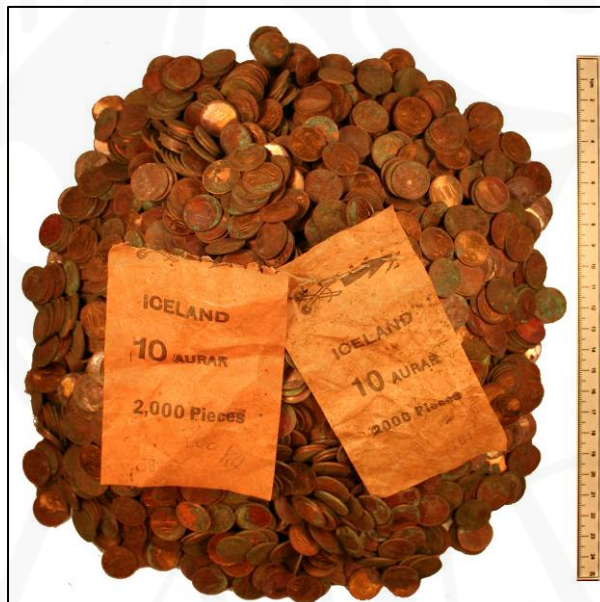
fannst, á milli steina, norðarlega, sjávarmegin við garðinn. Var um að ræða 809 5 aura myntir og 2975 10 aura myntir sem, í báðum tilvikum, voru frá árinu 1981.

**Mynd 9: Tíeyringarnir ásamt miðum sem fundust með þeim**

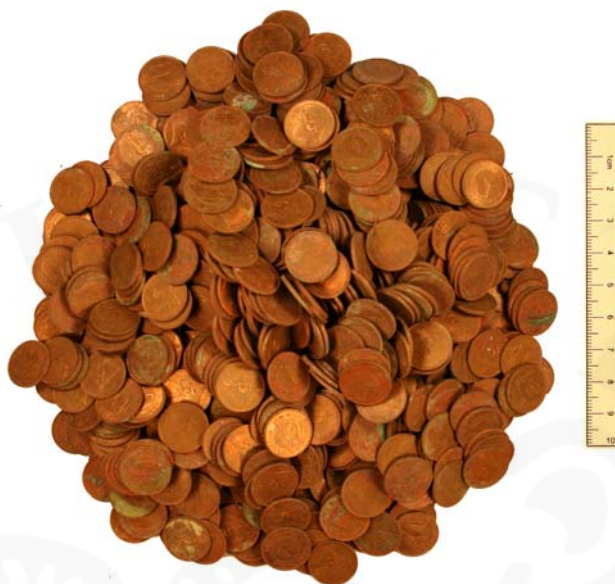
**Mynd 10: Fimmeyringarnir**
