# **Fornleifaskráning í Ölfushreppi I. Fornleifar í Þorlákshöfn**

*Hildur Gestsdóttir*

**Fornleifastofnun Íslands  
FS081-99011  
Reykjavík 1999**

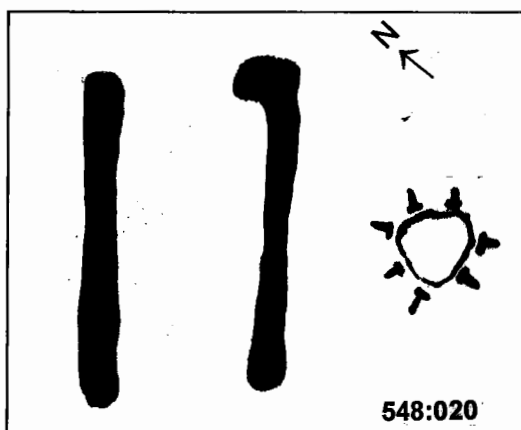
**ÁR-548:020** *Réttarstekkur* stekkur 63°51.200 N 21°22.079 V

“Austur frá Spori er vik sem heitir Stekkjarbót.” “Réttarstekkur er fráfærurétt upp af Stekkjarbót.” Stekkurinn er sýndur á aðalskipulagskorti. Hann er um 70 m austan við Nesbraut þar sem hún beygir til suðurs.

Stekkurinn liggur nokkurnvegin austur-vestur. Langveggirnir tveir eru enn sýnilegir. Um 10 m sunnan við tóftina er lítil 70 sm djúp dæld um 4 m í þvermál með smá upphækkuðum bökkum, og gæti það verið sokkin tóft. Allt svæðiði er grasi gróið. Um 20 m fyrir norðan Réttarstekkin er framkvæmdasvæði.

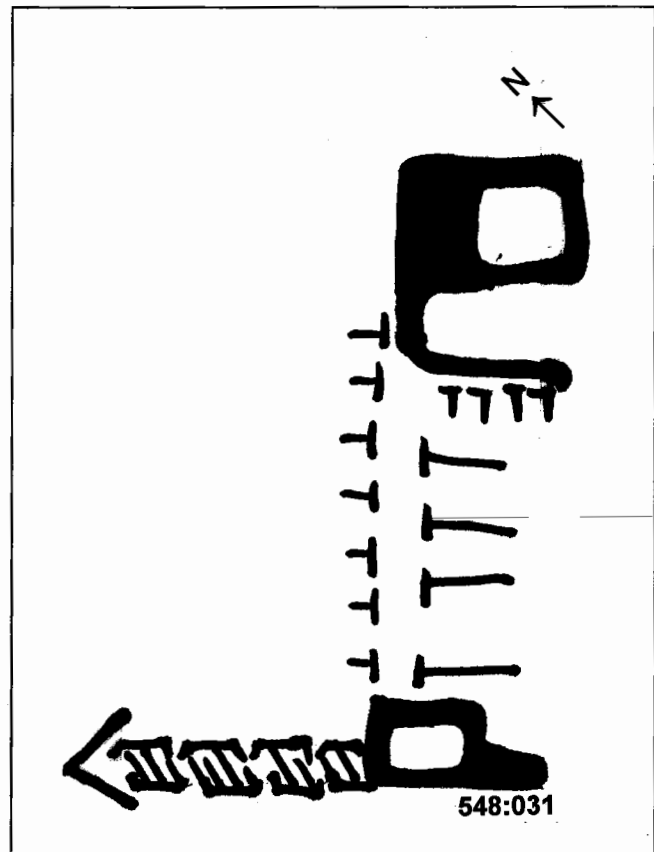
**ÁR-548:031** *Sigríðar-/Siggu-/Guðmundarbær* bústaður 63°51.268 N 21°22.428 V

“Tómthús. Á árunum rétt fyrir 1890 voru reist í Þorlákshöfn fjögur smábýli eða tómthús. Þau voru yfirleitt kennd við konurnar sem í þeim bjuggu, enda voru þær alljafna heima, en menn þeirra í atvinnu utan heimilis... Vestar á sama hól [og Ingileifarbær] stóð fjórði bærinn. Hann nefndist Guðmundarbær, en oftast Sigríðarbær og Siggubær. Þar bjuggu síðast Sigríður Einarsdóttir og Guðmundur Guðmundsson, en áður bjuggu í þeim bæ Ólöf Þorkelsdóttir og Sigfinnur Árnason. Samkvæmt áður sögðu hefði bærinn þá átt að kallast Ólafarbær, en þess finnst ekki getið nú. Tómthús þessi voru byggð fram um aldamótin 1900.” Tóftin er mæld inn á kort frá Ölfushreppi.

Sigríðarbær liggur á vesturenda sama hóls og Ingileifarbær [548:030] stendur á. Tóftin snýr nokkurnvegin austur-vestur. Greina má 3 hólf, eitt í vesturenda tóftar (um 5x4 m). Tvö hólf eru í austurendanum (um 9x4), inngangur hefur verið á suðurhlið. Veggir eru hlaðnir úr torfi og grjóti. Milli austur- og vestur húsa eru um 17 m langt svæði þar sem ekki er unnt að greina veggjarhleðslur, en það svæði er hærra en umhverfið, og því líklegt að þar hafi staðið hús. Frá norðvestur horni tóftar liggur garður, aðallega úr grjóti, í norðvestur (stefnir að Egilsbraut 6).

Garður þessi er um 100 m langur. Hugsanlegt er að brot af sama garði liggi í suðaustur út frá suðausturhorni tóftar, um 4 m. Svæðið sem tóftin stendur á er grasi gróið.

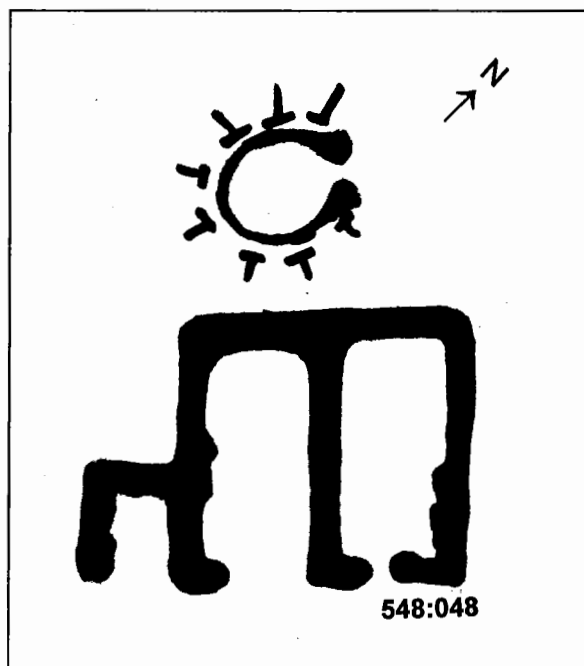
“Hraunbúðir eru sjóbúðir í Kaldaðarnestúni með tilheyrandi beitutóft og smiðjutóft. Einna heillegustu sjóbúðaminjar í Þorlákshöfn” Hraunbúðir eru mældar inn á kort frá Ölfushrepp. Hún er um 10 m norðvestan við Nesbraut.

Stærsti hluti tóftarinnar eru tvö samhliða hús, hvort um 7x4 m og snúa þau norðvestur-suðaustur, inngangur í suðausturenda. Við suðvesturgafli þessara húsa er önnur minni tóft, sme snýr eins og hinar, og

er hún merkt sem ‘smiðja’ á korti *Húsaskipun um 1916* í *Sögu Þorlákshafnar*. Allir veggir eru hlaðnir úr grjóti og torfi. Norðvestan við þessa tóft er hringlaga tóft (um 6 m í þvermál, inngangur til norðurs), merkt sem ‘beitukofi (gamall)’ á sama korti. Tóft þessi stendur á grasigrónu svæði, um 200x50 m sem afmarkast suðvestan megin af Nesbraut, og af verksmiðju og framkvæmdasvæði norðaustanmegin.
