Heydalakirkja

Könnun vegna fyrirhugaðra framkvæmda

Lilja Björk Pálsdóttir
FS592-5311
Reykjavík 2015

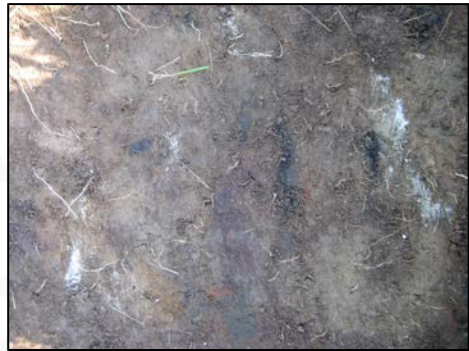
Figure 4 Torfveggur með gjósku úr Öræfajökli frá 1362

Fyrir miðjum skurði um 30 cm fyrir neðan yfirborð er torfveggur sem hefur verið aldursgreindur til 1362, þ.e. í torfinu er gjóska sem féll það ár og því hefur torfið verið rist stuttu eftir að hún féll.

Hugsanlegt er að þetta sé kirkjugarðsveggur, en sjá má móta fyrir garði á loftmynd. Suðurendi skurðs er innan við meintan kirkjugarðsvegg og stutt í þekkt leiði svo ekki var grafið niður fyrir grasrót. Þar má gera ráð fyrir gröfum en einnig rétt utan kirkjugarðsveggs.
