Vesturbúðarhóll á Eyrarbakka: Saga verslunar og  
utanríkisviðskipta. Fornleifarannsókn árið 2022 - 3. áfangi

FS922-17253

Fornleifastofun Íslands

Reykjavík 2023

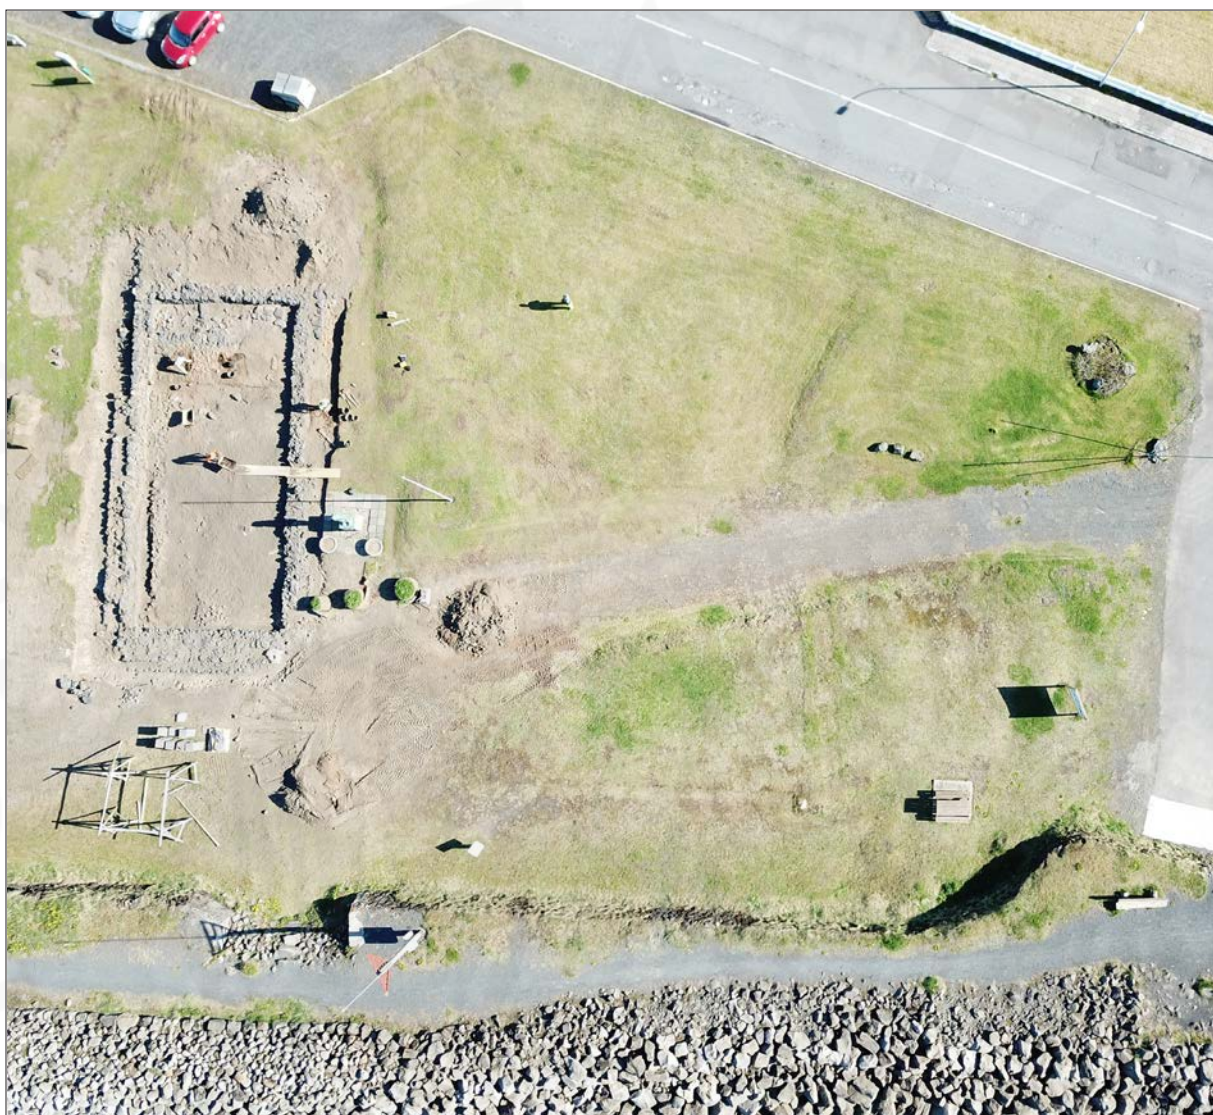
Mynd 2. Horft niður á Vesturbúðarhóll við lok uppgrftar 2022. Ef myndin prentast vel sér móta fyrir grunni syðsta hússins auk könnunarskurðs frá 2017 í austurhluta þess.

Vesturbúðarhóll er hluti af merkilegri þyrpingu minjastaða á Eyrarbakka sem bera sögu þorpsins sem aðalverslunarstaðar Suðurlands í rúmar tvær aldir vitni.<sup>1</sup> Hóllinn er um 110 x 45 m að stærð og þar stóðu verslunarhús Eyrarbyggðar frá fyrri hluta 18. aldar og fram til ársins 1950.<sup>2</sup> Vesturbúðin á Eyrarbakka tekur til stærstu þyrpingar verslunarhúsa sem byggð voru á Íslandi á einokunartímanum með síðari tíma viðbótum. Áður en rannsóknir hófust mátti sjá óljós ummerki bygginga á nokkrum stöðum á hólnum, og víða glitti í grjótt upp úr grassverði líkt og sjá má á mynd 2.

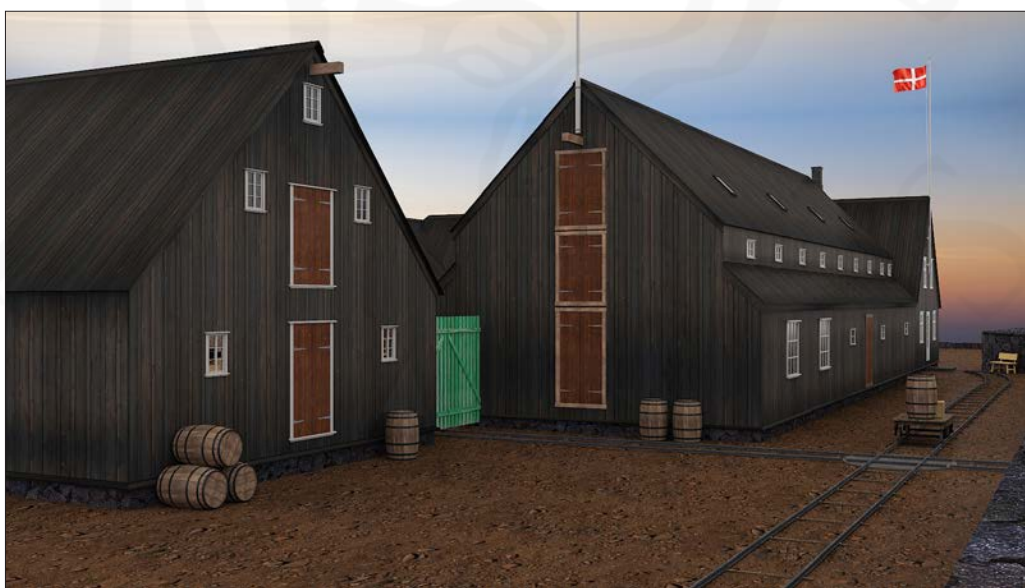
Mynd 4. Annað dæmi um þrívíddarteikningu eftir Björn E. Sigurbjörnsson. Suðurhlið Fönix er í forgrunni, þ.e. húsið til vinstri.

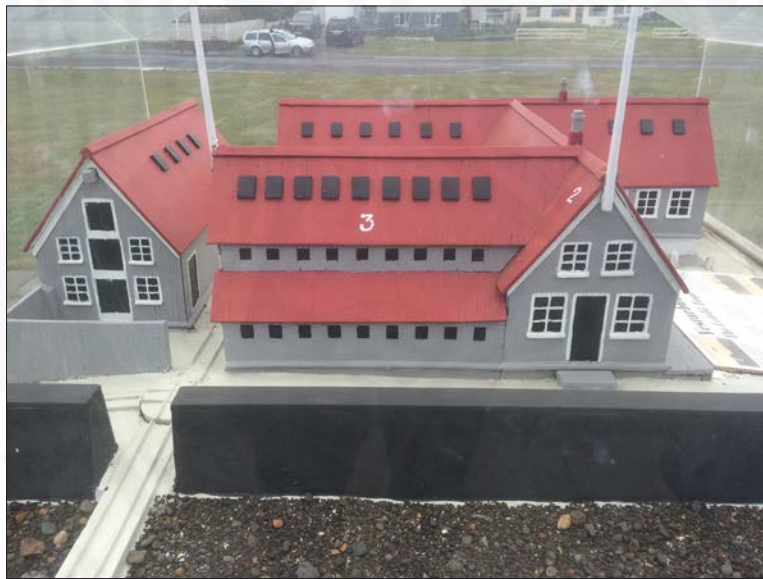
Mynd 6. Vígfús Jónsson, fyrrum oddviti á Eyarbakka smíðaði líkan af húsunum á Vesturbúðarhól líkt og þau litu út undir lok 19. aldar. Líkanið er til sýnis við Vesturbúðarhól að sumarlagi, Fönix er lengst til vinstri á myndinni.

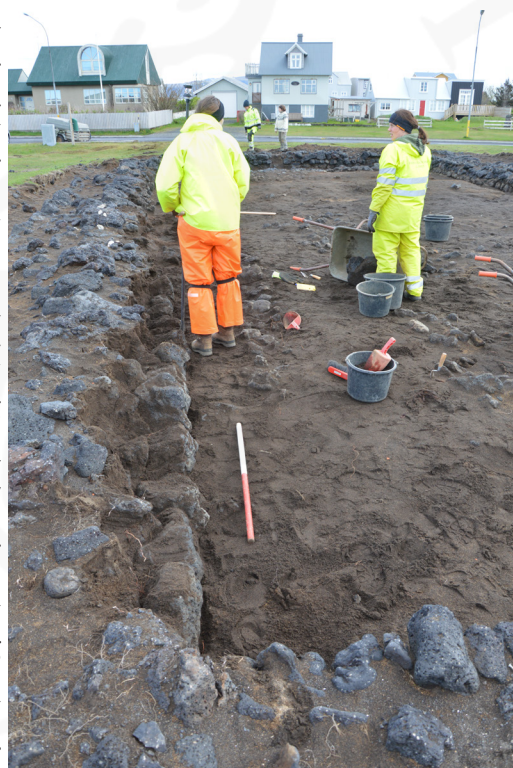
Mynd 10. Hleðsla [540] sést innan hússins, fast við vegginn.

Grjóthleðsla [540] tilheyrir vegg [528] og er innsta hleðsla í vesturhluta hússins, sjá mynd 10. Líklega er þetta viðbót eða styrking á veggnum, jarðlög inni í húsinu liggja undir hleðslunni en grjótið að utan nær lengra niður. Steinar [554] eru nyrst í húsinu og eru allstórir steinar í röð, þetta er innsta hleðslan í veggjum og sandur inn á milli. Innan hússins og undir hleðslu [540] er steinaröð [557] sem liggur austar og neðar, í norðvesturhorni hússins. Sandurinn kemur niður á lag sem fer undir steina [557] en nánar er fjall um þetta síðar í kaflanum. Á milli þessara laga er skeljasandur/foksandur. Eldri byggingarstig sjást undir steinaröðinni í norðvesturhorni hússins en hafa ekki verið rannsökuð. Vesturveggurinn er því misgamall og byggður í nokkrum stigum. Svo virðist sem hlaðið hafi verið framan við hann og innan hússins a.m.k. tvisvar.

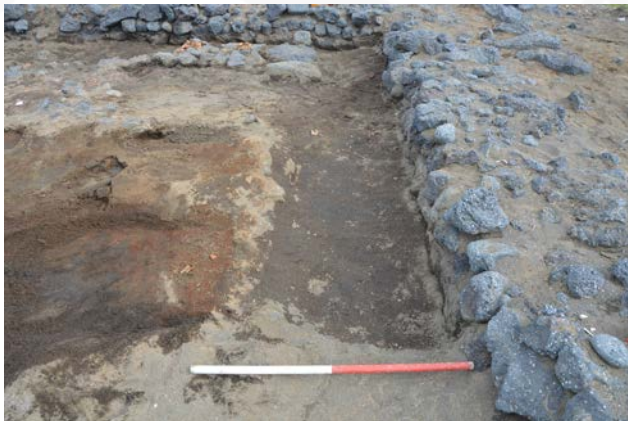
Mynd 11. Skurður [535], eftir að fylling [527] var fjarlægð. Veggurinn er ofan í austurhluta skurðsins.

Skurður [535] er innan hússins, við austurvegg [529] en grafið hefur verið fyrir undirstöðum hans, sjá mynd 11. Fylling [527] er ofan í skurðinum og er einsleitur sandur. Grjótið í austurvegg [529] var sett í austurhluta skurðsins og einungs helmingurinn grafinn upp enn sem komið

er. Skurðurinn sést aðeins sem lína vestan við vegginn og er fremur aflíðandi með flatan botn.

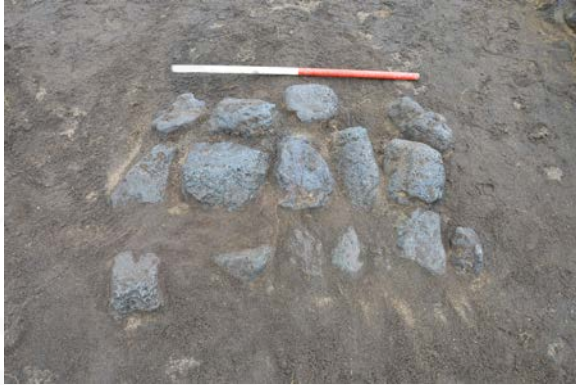
Mynd 12. Þverbiti [536].

Grjótlög [536] og [547] gætu verið þverbitar í suðausturhluta hússins. Lag [536] er austar og nær húsinu en bæði lögin eru undir sandi [546]. Um 20 steinar eru í hvoru lagi, þeir eru stærri í lagi [547] sem gæti bent til þess að þar hafi verið burðarsteinn.

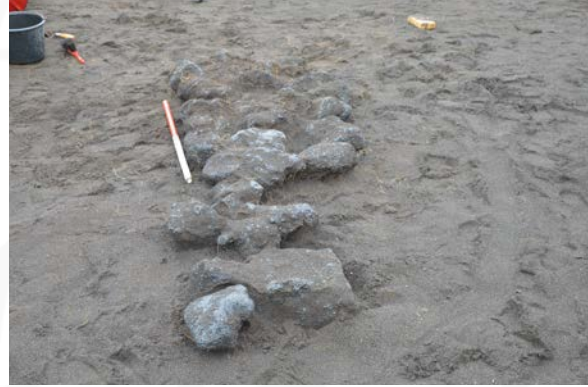
Mynd 13. Þverbiti [547].

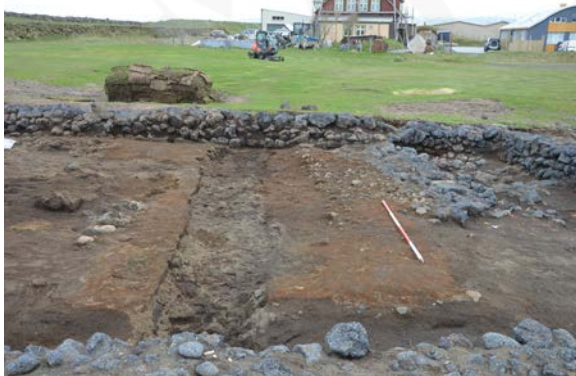
Mynd 14. Jarðlög [543-544] eru járnrík og mynduðu járnþönnu innan norðurhluta Fönix. Könnunarskurður [532] skar þau í sundur líkt og hér sést.

Járnrík, hörð og þunn lög liggja ofan á litlum steinum [549/555] inni í húsinu og eru fylling. Lögin eru í norðurhluta hússins og meðfram vesturvegg. Lítil moldar- og sandlinsa [545]

með grjóti er vestast í lagi [544]. Hún liggur upp að könnunarskurði [532] og sker hann lagið. Þetta er brúnt/svart lag með mold og sandi en mun minna af mold en í laginu ofan á lagi [544]. Í því var steinaröð sem þetta jarðlag fór undir og því þurfti að skipta laginu upp í [544] og [545], annars voru þau svipuð, sjá mynd 14. Jarðlag [543] er norðan við könnunarskurðinn en um sama lag og [544] er að ræða.

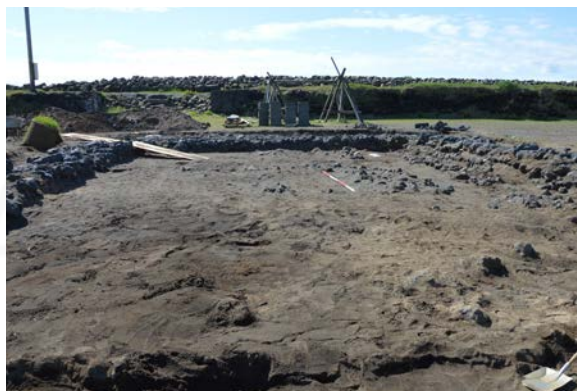
Mynd 15. Sandur [546] var innan hússins alls nema til norðurs.

Jarðlag [546] er blandað sandlag sem nær yfir alla bygginguna nema nyrsta hlutann, sjá mynd 15. Mikið af gripum eru í laginu og ljóst að um fyllingu er að ræða. Lagið mjög misþykkt en er einna þynnst í suðausturhorni hússins. Það lá upp að veggjum [528] og [529] og ofan á hleðslum [555 og 552] sem tilheyra eldra byggingarstigi.

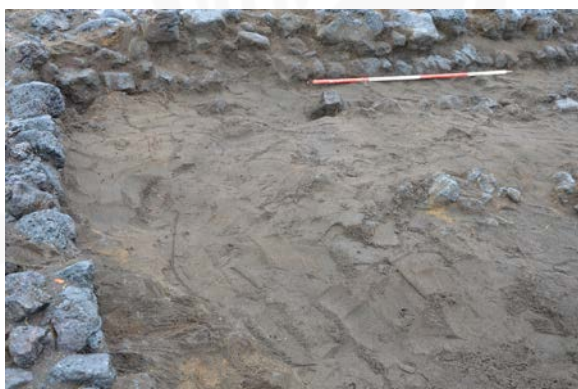
Mynd 16. Foksandur [542] var innan hússins, í suðausturhorni þess.

Tvö áfokslög voru grafin burtu innan hússins en heinn sandur hefur fokið yfir grjótfyllinguna. Foksandur [534] er nyrst innan hússins, upp við vegg [531]. Þetta er svartur einsleitur sandur, undir lagi [509] og er yfir steinum sem líklega tilheyra eldra byggingarstigi og hafa ekki verið rannsakaðir enn sem komið er. Sandur [542] liggur meðfram austurvegg að suðurvegg og er nánast L-laga. Þetta er svartur sandur en inn á milli eru flákar blandaðir skeljasandi. Sandurinn er þynnstur til norðurs ca. 2 cm og þykkastur til suðurs ca. 5 cm.

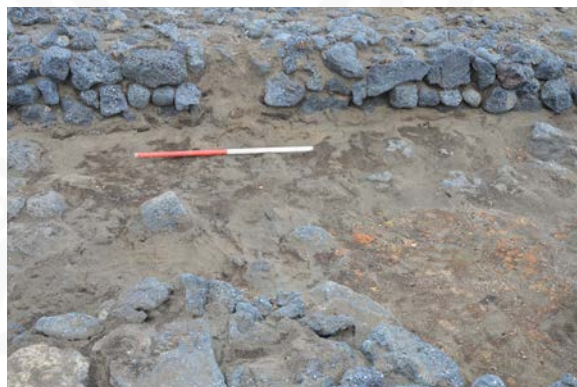
Mynd 17. Foksandur [534] var upp við vesturvegg hússins, að innan.

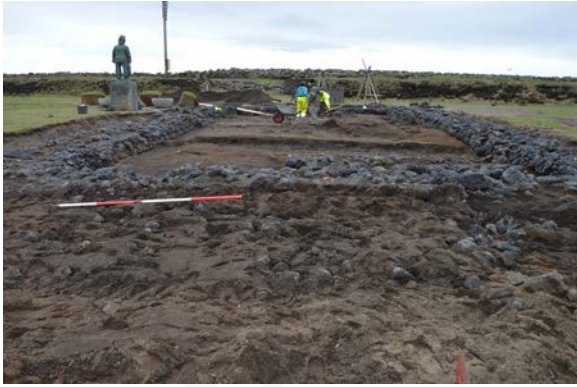
Mynd 18. Fylling [539] er innan kolageymslunnar.

var stækkað til norðurs til að það næði yfir alla kolageymsluna. Jarðlag [539] kom undan því, sjá mynd 18. Þetta er grýtt og sendið lag inni í kolageymslunni og mörkin eru óljós til norðurs og austurs. Það tengist án efa niðurrifi húsanna og er fylling. Til vesturs afmarkar veggur [528] kolageymsluna og veggur [531] til suðurs. Þetta lag sameinaðist lagi [500] sem var grafið árið 2021 inni í húsinu.

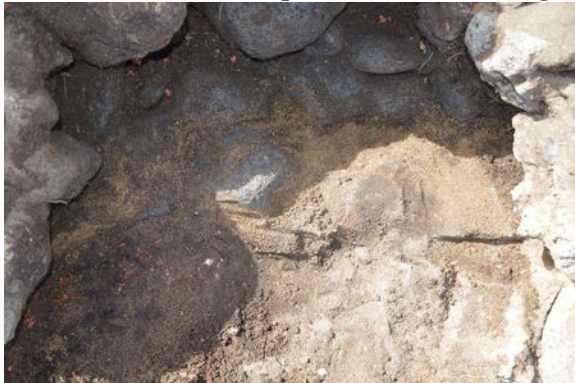
Mynd 19. Hleðsla [557] sést undir hleðslu [540], skeljasandur er á milli þeirra.

Innan hússins og undir hleðslu [540] er steinaröð [557] sem liggur austar og neðar, í norðvesturhorni hússins. Sandurinn kemur niður á lag sem fer undir steina [557], sjá mynd 19. Á milli þessara laga er skeljasandur/foksandur. Eldri byggingarstig sjást undir steinaröðinni í norðvesturhorni hússins en hafa ekki verið rannsökuð.

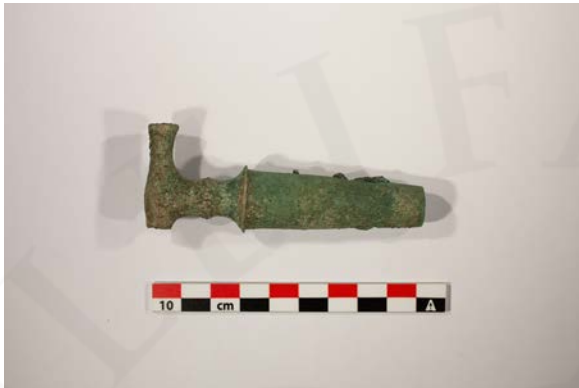
Mynd 19. Tappi 2022-12-422 tilheyrði líklega tunnu.

Stærsti gripurinn var tappi <2022-12-422>, um 9,2 cm á lengd, líklega úr tunnu. Meðal annarra gripa sem fundust voru títuprjónn <2022-12-423>, pinnar og naglar <2022-12-424>, <2022-12-429> og <2022-12-425>, og festing <2022-12-675>.

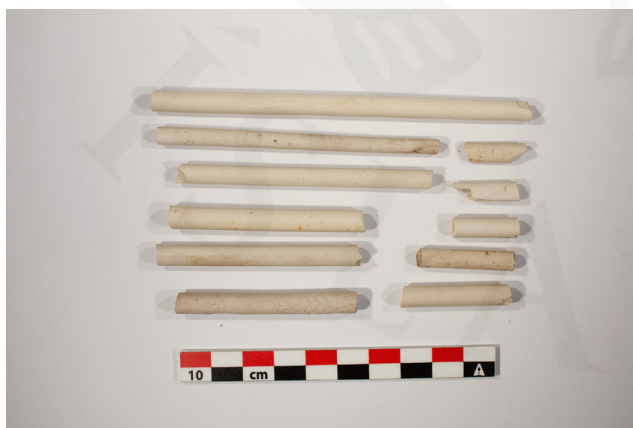
Mynd 21. Leggir af nokkrum krítarpípunum sem grafnir voru upp 2022.

Alls fundust 141 leirkerbrot úr ílátum skráð á 29 fundanúmer. Krítarpípubrot voru 221 talsins, skráð á 33 fundanúmer. Samanlagt eru þetta 62 fundanúmer með 362 brotum. Gavin Lucas sá um greiningu á leirkerjum og krítarpípum og má lesa nánari umfjöllun um það í viðauka V hér aftar. Leirkerin voru almennt frá um 1750-1850 en krítarpípur almennt frá seinni hluta 18. aldar og mögulega fram á fyrri hluta 19. aldar.
